# Norrby kyrka

## Omläggning av kyrkogårdsmur och trappa

Antikvarisk kontroll

Sala Norrby prästgård 1:2  
Norrby socken  
Uppland

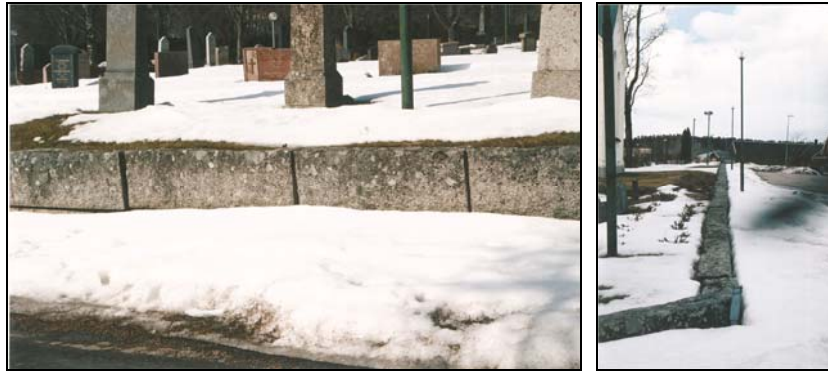
Den del av den befintliga kyrkogårdsmuren som nu är aktuell för omläggning är södra och östra delen. Marknivån innanför kyrkogårdsmuren är uppfylld nästan i nivå med murens överkant. På grund av marktryck från kyrkogården har stenarna i främst det övre av två skift glidit utåt. Muren har troligen även tryckts ut av den tidigare trädkransens rötter. Trädkransen drabbades av almsjuka och avverkades 2004. Kransen kommer därför att återplanteras med lind.

*Figur 2, t.v. Södra muren före omläggning.*

*Figur 3, t.h. Östra muren före omläggning.*

I första hand berördes det övre skiftet av omläggningen. I vissa fall, där man har större svackor i muren, kom även det undre lagret att tas upp för att göra det möjligt att fylla på med grus under för att få en mer rät överkant.

Bakom muren grävdes jorden bort till en bredd av 70 cm. Detta utrymme fylldes efter omläggningen upp med makadam, storlek 8-11. Makadamen gör, genom sin relativa lätthet i förhållande till jordmassorna, att marktrycket mot muren i framtiden beräknas att minska. Bakom makadamen, mot jorden, lades en fiberduk klass 2. Över makadamen lades ett lager med 10-15 cm matjord.

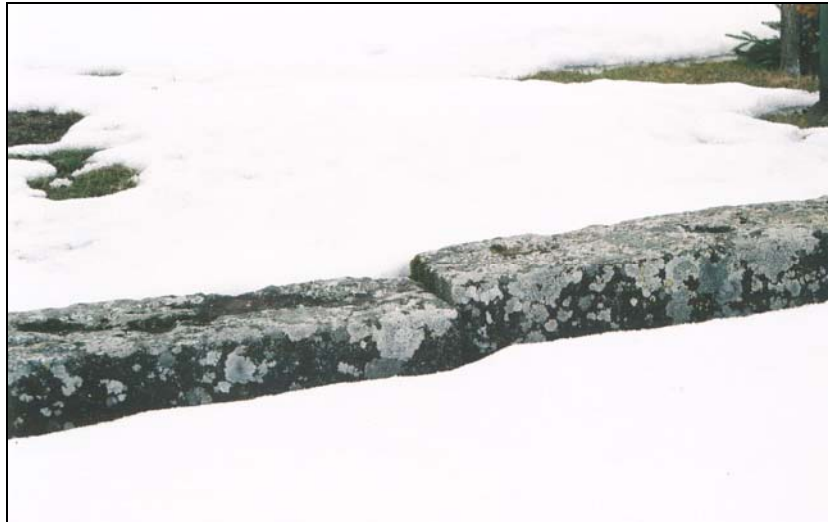
*Figur 4. Detalj av östra muren före omläggning.*

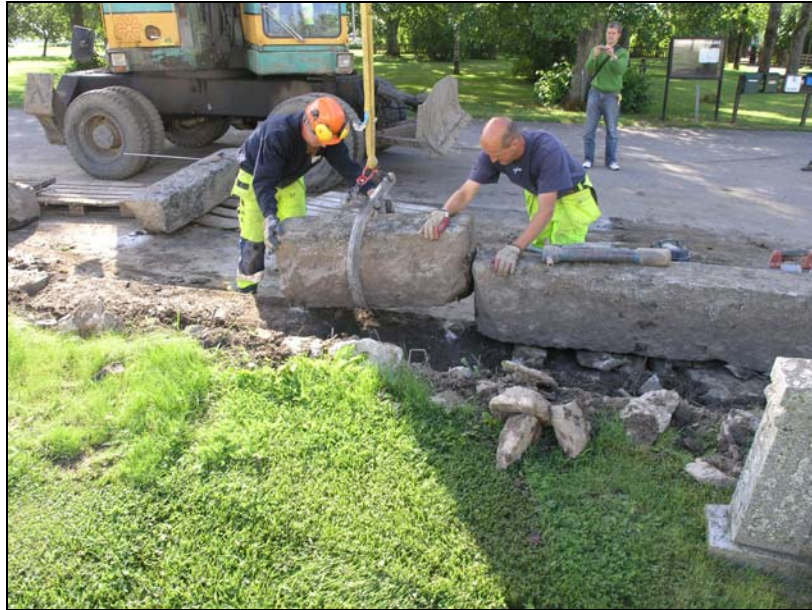
*Figur 5. Inpassning av stenblocken på den södra muren.*

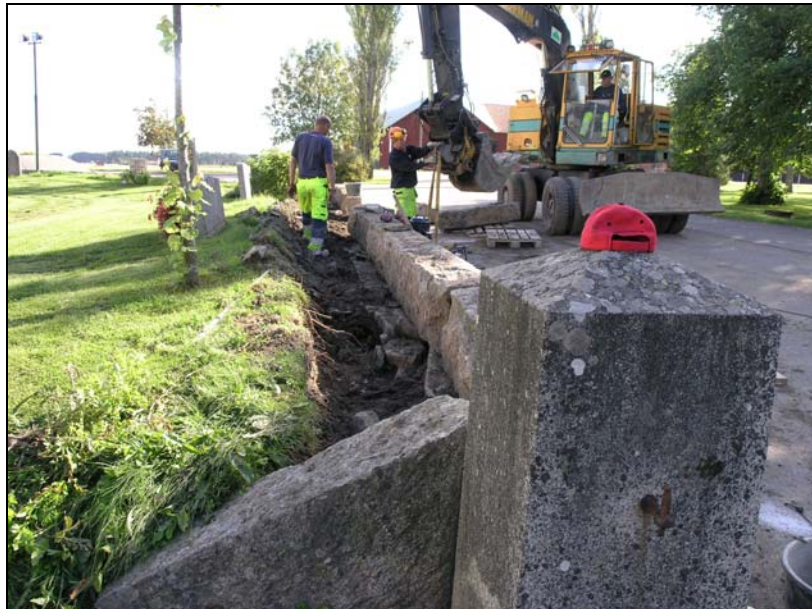
*Figur 6. Baksidan av stenvallen utgrävd.*

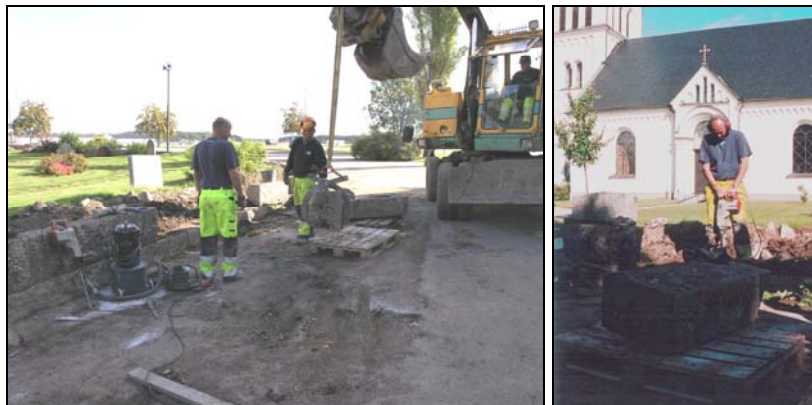
*Figur 7. Arbete med stenläggning.*

*Figur 8. Borrning för dubbning i stenen.*

Man har borrar in 12 mm rostfri syrafast dubb i översta varvet av sten. I nedersta varvet borrar 28 mm hål som fylldes med expanderbruk innan den dubbade stenen åter lades på plats. Genom att borra hålet något större i den nedre stenen skapades ett visst spelrum ifall man inte mätt helt perfekt, då stenarna är lite ojämna. Muren ligger sedan kilad med sten mot kyrkogården för att hålla den på plats.

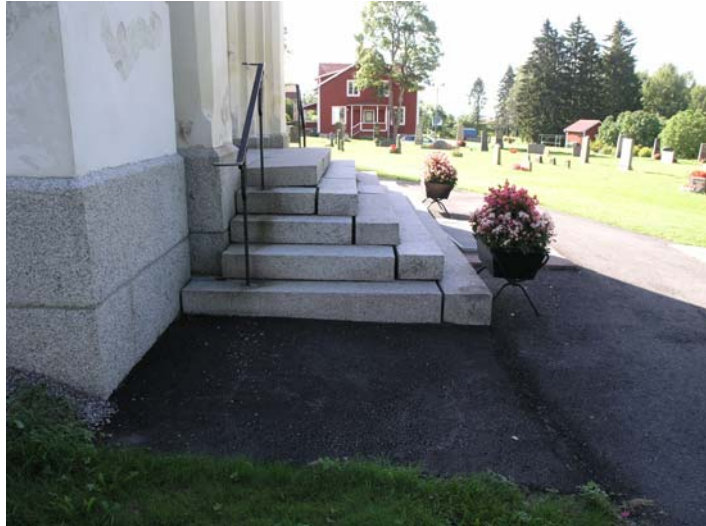
*Figur 9. Trappan före omlägningen.*

Trappan var sedan tidigare gjuten och formvirket satt delvis kvar under stenarna. Dessa trädelar togs bort. Den gamla betongen var procentad med stora stenar. Efter att delar av den gamla betongen bilats bort lades den nya grunden för trappan med jordfuktig betong. Den jordfuktiga betongen har en fastare struktur än vanlig betong och brinner inte heller lika snabbt. Det är därmed lättare att justera trappstegen. Stenarna lades sedan med stensmjöl och cement för att få en förankring. Stenen är dock enbart förankrad mot stommen och inte mot kyrkan.

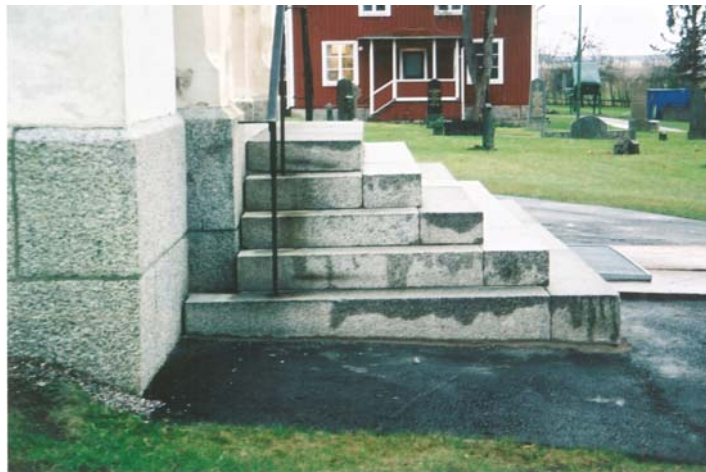
*Figur 10. Trappan efter omläggning*

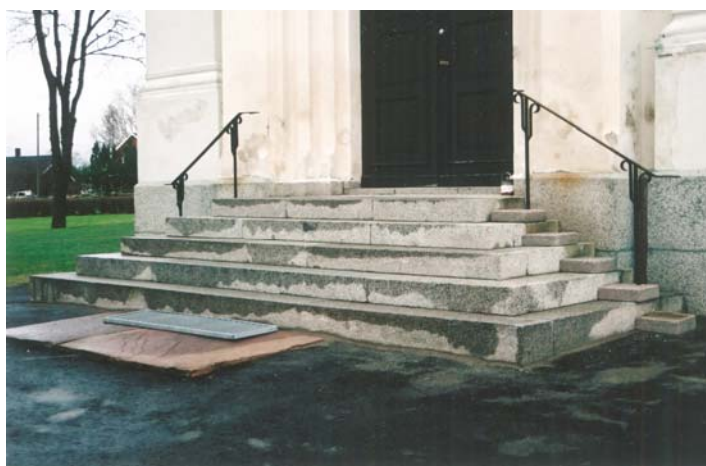
*Figur 11. Trappan efter omlägningen*

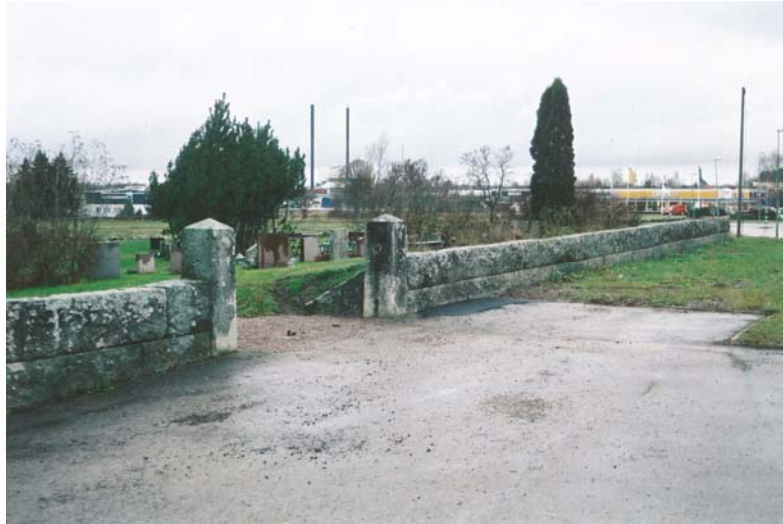
*Figur 12. Stolpar och mur på östra sidan av kyrkan efter omläggning.*

Efter genomförd omläggning skall marken återställas och återplanteras med gräs. Stenstolparna vid ingångarna till kyrkogården är endast justerade i öster, i övrigt är dessa inte rörda.

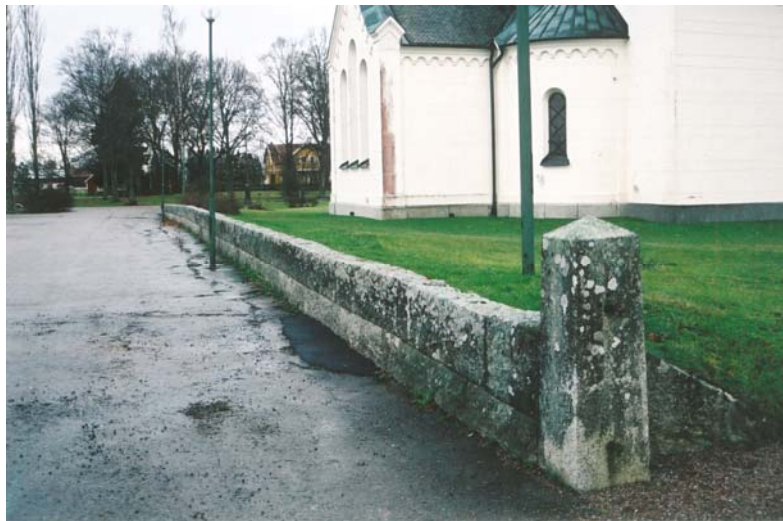
*Figur 13. Muren på östra sidan efter omläggning.*

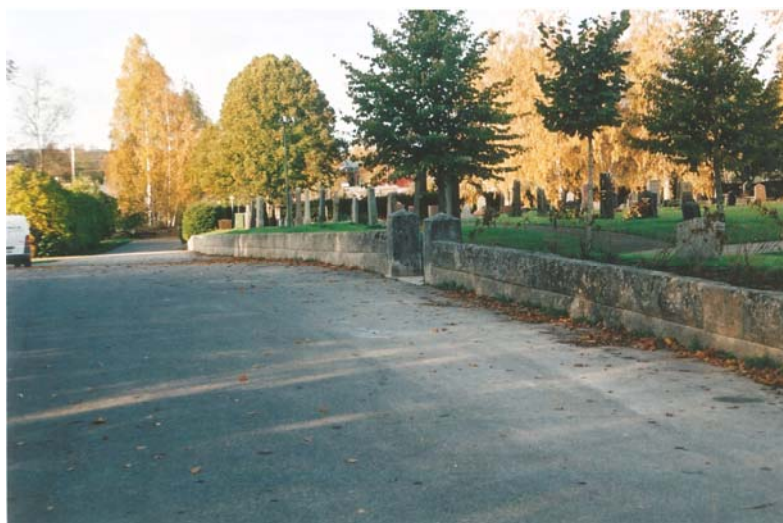
*Figur 14. Muren på södra sidan efter omläggning*
