# Sickelsjö gård

## Vård och underhållsplan

Sickelsjö 1:1, 1:9, 1:10 och Järnäs 2:2  
Götlunda socken  
Västmanland

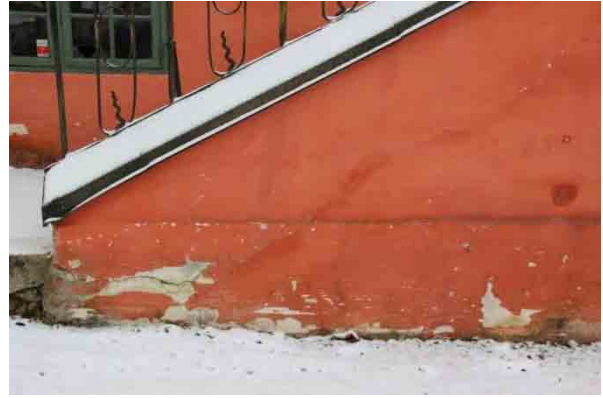
Grund: Kalkfärg och puts har släppt och missfärgningar förekommer. Kring byggnaden finns en del rabatter och marknivån är något för hög. Putsen som är i kontakt med markytan suger markfukt kapillärt.

Bild t.v. Fukt i grunden på södra gaveln.

Grund: Möjligen kan fuktproblemen i grunden delvis bero på problem med avledning av dagvatten från de stora takfallen. Avledning av dagvatten från taket samt dränering bör utredas vidare. Rabatter kan behöva flyttas ut från fasaden.

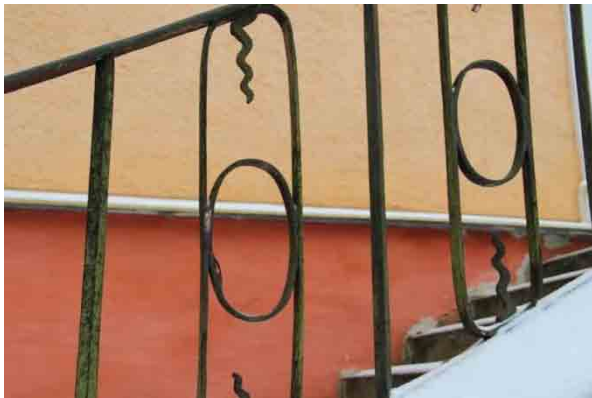
Bild t.h. Smärre putsbortfall på vagnsstycke på trappan.

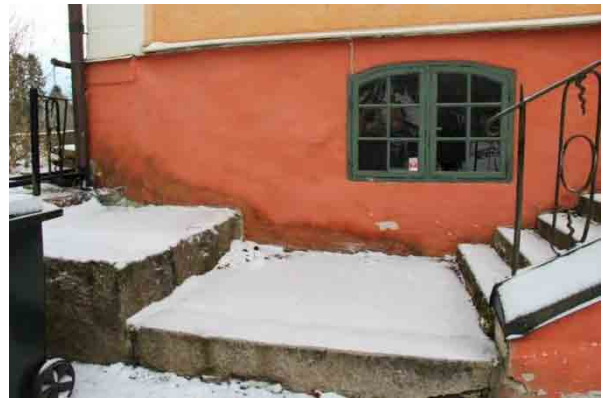
Sättning i trappa vid norra gaveln gör att den lutar inåt mot fasaden. Sprickor finns i betongen. Betongen håller fukt vilket påverkar intilliggande kalkputsade ytor. Trappräckets färg flagnar och rostangrepp förekommer.

Bild t.v. Rostangripet smidesräcke till trappan.

Orsaken till sättningen i trappan vid norra gaveln bör utredas vidare. Betongen bör avlägsnas. Åtgärdsförslag bör avvägas ur antikvariskt hänseende. Trappträcket är i behov av rostskyddsbehandling och ommålning med linoljefärg.

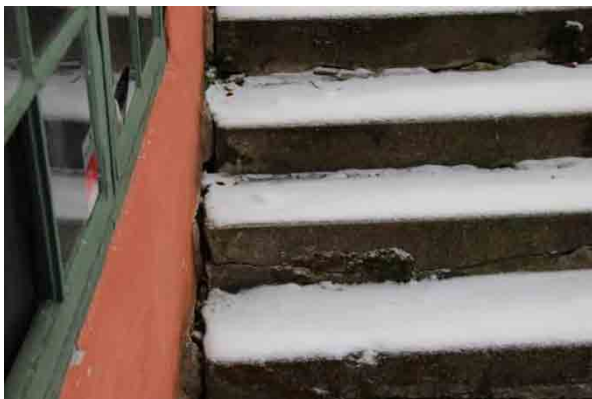
På norra gaveln finns skador och fuktproblem i grundens puts. Sättningen i trappan gör att den lutar inåt mot fasaden, vilket ger upphov till skador i putsen.

Bild t.h. Fukt samlas på vilplan vid trappa och putsen skadas på grunden på norra fasadens östra del.

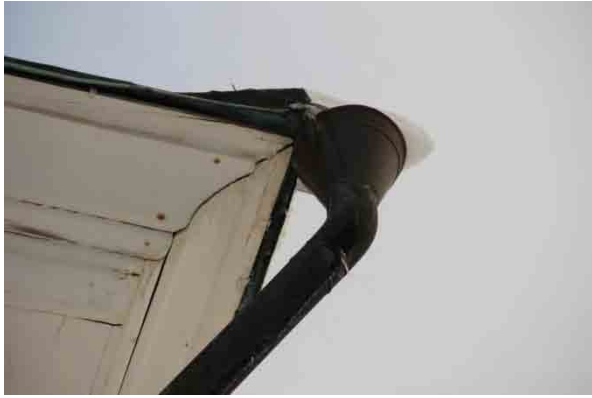
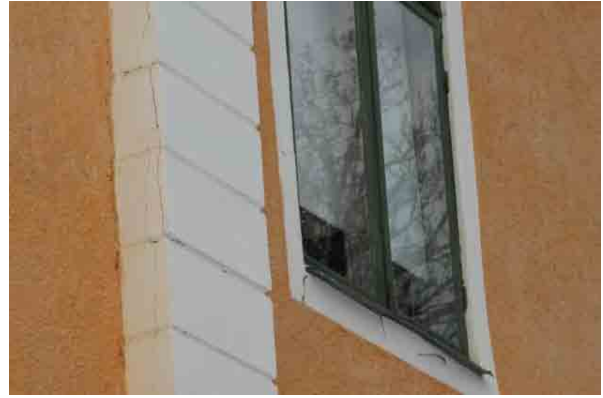
Fasad: Sprickor i putsen förekommer vid sidan av flera fönster. Beror ev. på rörelser i timmerstommen.

Bild t.v. Sydvästra hörnet isbildning utanpå stuprör.  
Bild t.h. Sprickor i lisen samt sprickor i putsen vid sidan av och under fönster.

Fasad: Sprickorna i putsen bör hållas under uppsikt. För att utreda om rörelser är pågående eller avstannade kan en så kallad "gipsspion" användas, se separat beskrivning. Lagningar av sprickor i puts utförs med kalkpasta.

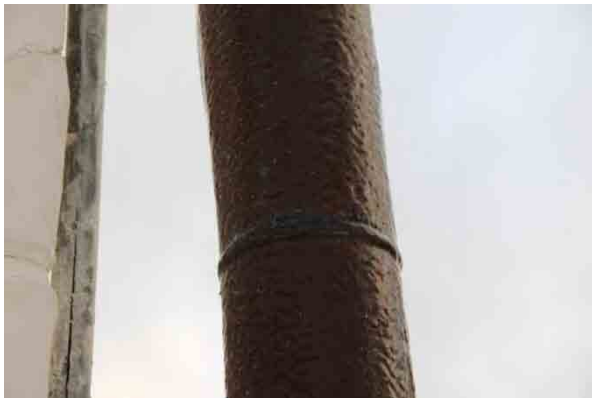
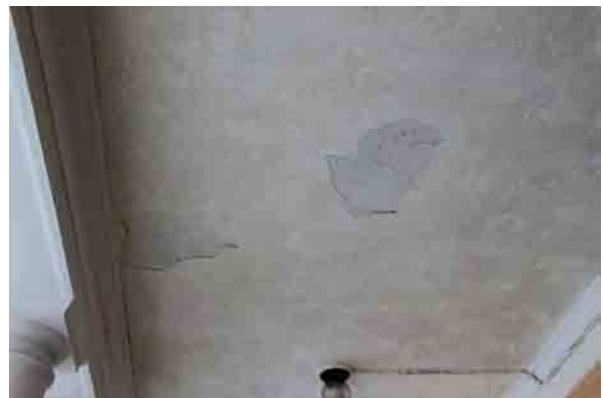
Bild t.v. Sydvästra hörnet isbildning utanpå stuprör.  
Bild t.h. Färgskikt i verandatak spjälkar.

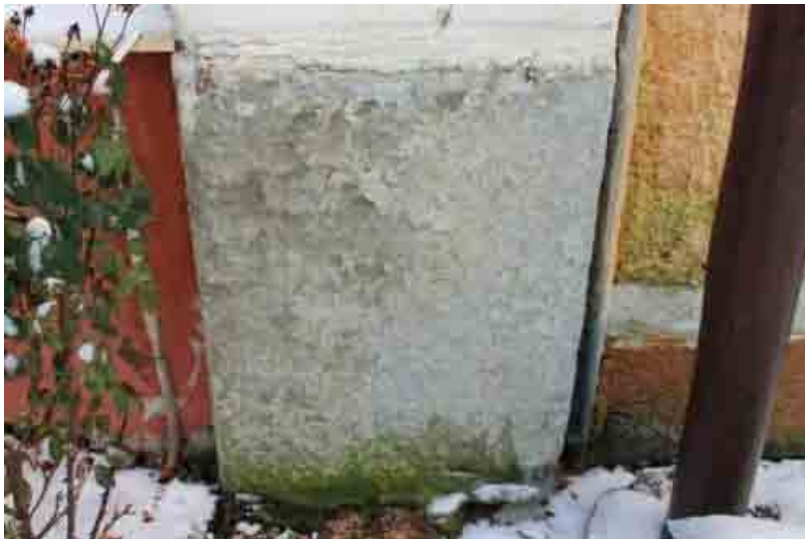
Bild t.v. Kalkstenen under hörnkedja har en yta som spjälkar loss. Algangreppen i nedre delen tyder på fukt. Bild t.h. Entrédörr med överljusfönster med monogram.

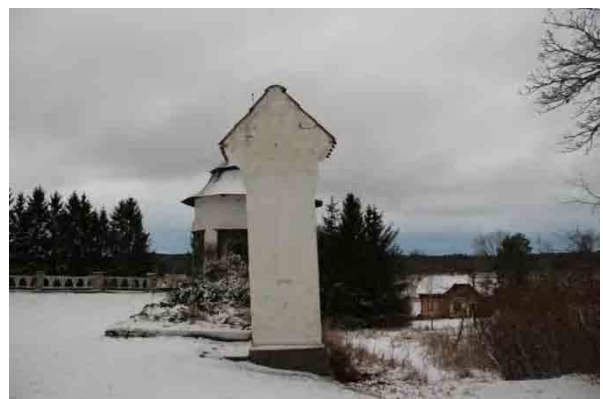
Övrigt: "Vindfång" putsad mur löper i nordsydlig riktning norrut från lusthuset och avslutas med en "stolpe". Krön på mur och "stolpe" är av enkupigt lertegel, lagt i bruk. Konstruktionen har på senare år börjat luta påtagligt åt öster. Uppvisar stora sprickor troligen p.g.a. sättningar i grundmuren, troligen finns jord mellan stenarna i murverket och problem uppstår vid tjäle och temperaturskillnader. Åtminstone en tegelpanna är trasig (stolpen). Puts fuktskadad östra sidan p.g.a. rabatter och växtlighet.

Bild t.v. "vindfång" och underliggande mur efter tidigare huvudbyggnad.  
Bild t.h. Stolpe lutar åt öster

**Övrigt:** Det är av stor vikt att man gör en närmare studie av problematiken kring murarnas stabilitet och orsakerna till sprickbildningen och det faktum att de börjat luta kraftigt. En separat åtgärdsbeskrivning för detta bör upprättas av fackman.

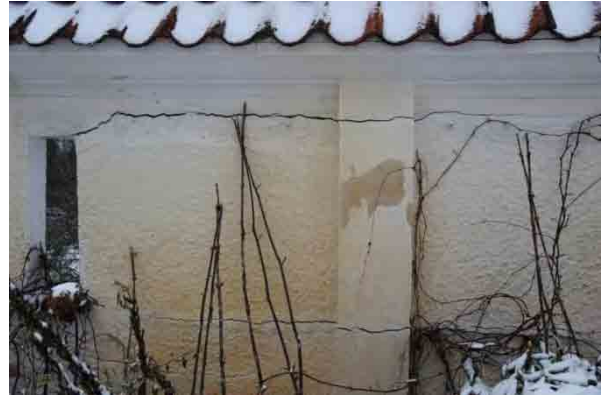
Bild t.v. och bild t.h. kraftiga sprickor i murverket.

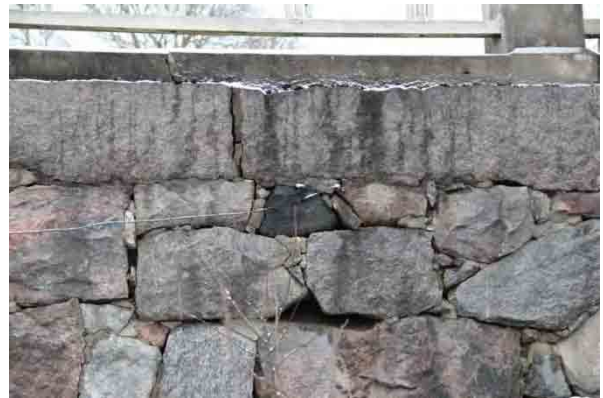
Stödmuren och räcke öster om lusthuset. Delar av räckets av trä är i behov av trälagningar och ommålning. Delar av räckets av gjuten betong och sprickor förekommer på flera ställen. Sprickor förekommer även i stödmuren. Det är mycket osäkert om dessa är pågående eller avstannade.

Bild t.v. träräcke med mindre skada  
Bild t.h. stödmur, skolsten saknas, sprickbildning i murverket

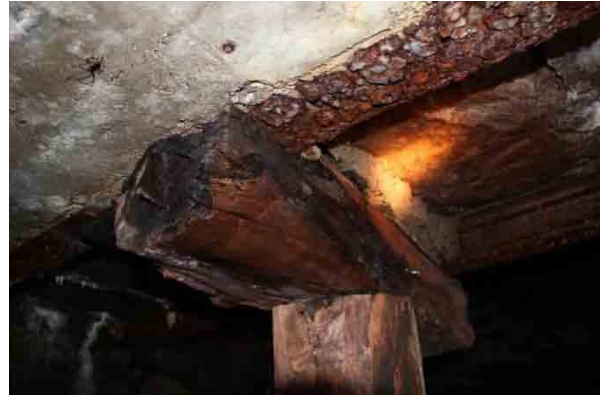
Stomme: De invändiga stenarna i valvet över dörren håller på att rasa ned. Invändigt i källarutrymmet finns en stöttande konstruktion av trästolpar som är kraftigt rötskadade och har mögelangrepp. Man har även mycket omfattande problem med fukt i källarutrymmet under lusthuset. Problemen är så pass stora att små stalaktiter bildas i taket.

Bild t.v. sprickbildning i murverket och överliggande delar av betong.

Bild t.h. kraftigt rötskadad stöttning i kallaren.

**Stomme:** De omfattande problemen med fukt i källaren måste utredas snarast. Byte av rötskadad trästolpe inne i källarutrymmet.

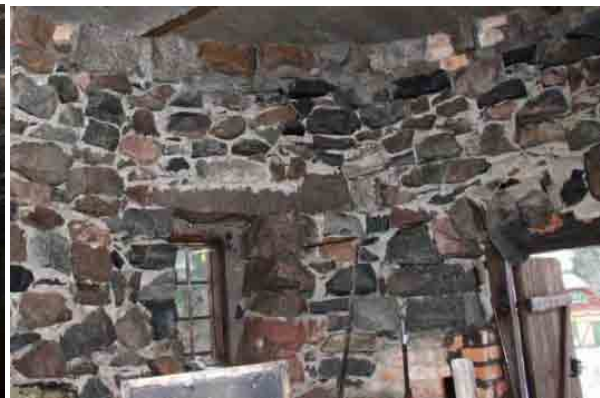
Bild t.v. Stalaktitbildning i taket.

Bild t.h. Murade grunden sett från insidan. Lös sten synlig ovan dörröppning.

**Prioritet I:** Grund, Stomme, Övrigt; utreda orsak och åtgärd angående fukten i källaren och sättningarna i muren under "vindfånget" samt stödmur. Lösa stenar inne i källarens valv måste sättas på plats.

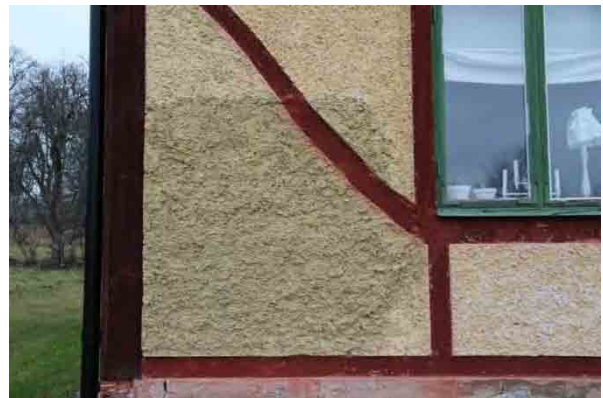
Pussläpp och sprickor förekommer. Putslagningar utförda med bruk med avvikande sammansättning och ballast samt kulör jämfört med omkringliggande äldre puts. Lagningar har även utförts med cementputs östra gaveln.

Bild t.h. avvikande puts och kulör i lagning på södra fasaden.

Pussläpp lagas, cementputs knackas bort, se separat beskrivning angående puts. OBS: Val av och bruk är mycket viktigt. Sprickor lagas med kalkpasta. Fäst stor vikt vid kulören på ny kalkfärg vid lagningar så att den överrensstämmer med den äldre bevarade putsen.

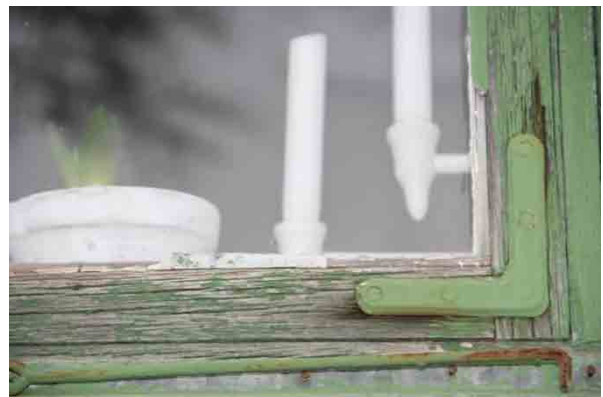
Fönster: I södra fasaden har fönster bottenstycke med uttorkat virke, ev. rötskador. Kittbortfall, färg har spruckit och flagnar, fönsterbleck rostangripna.

Bild t.v. färg flagnar, färgtyp? Panelad fasad mot söder.

Bild t.h. fönster i behov av renovering.

Fönster: Fönsterrenovering, se separat beskrivning. Rengör fönsterbleck, rostskyddsbehandla och målningsbehandla med linoljefärg.

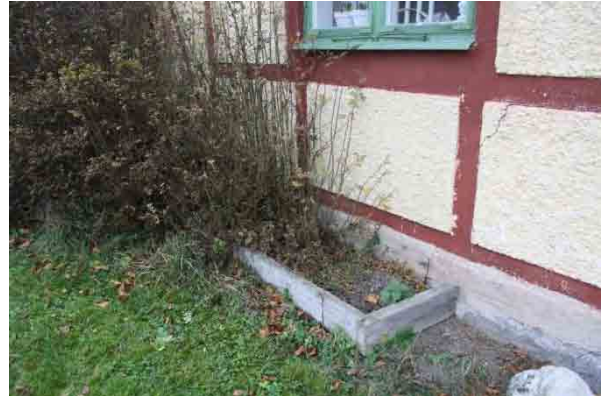
Bild t.v. spricka i puts och pågjuten betong på grunden. Norra fasaden.  
Bild t.h. rabatt in på norra fasaden.

Grund: Knacka bort cementlagningar och pågjutning av betong. Äldre grunder som tätas med cement riskerar att göra grunden för tät och hindra ventilationen vilket kan leda till fuktskador i byggnaden.

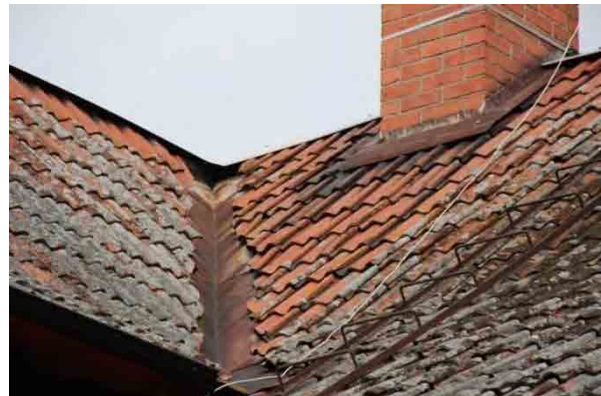
Rostangripna plåtbeslag kring skorsten och i rännalar .

Bild t.v. spräckt tegelpanna tafall mot söder.  
Bild t.h. rostig plåt i ränn dal och kring skorsten.

Rostskyddsbehandla takets plåtbeslag.

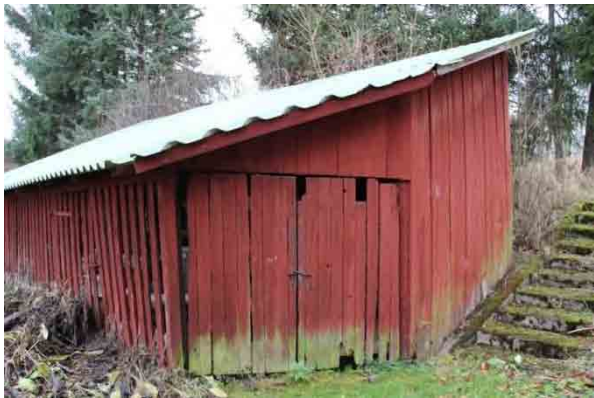
Bild t.v. Östra gaveln, fuktskadad panel och dörrar. Bild t.h. Del av östra gaveln och norra fasaden med slyppslag.

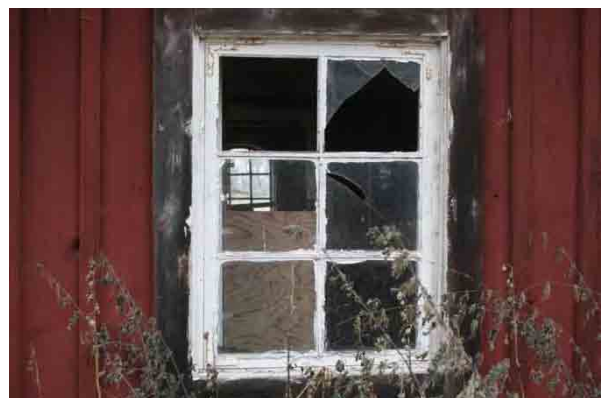
Grund: Marknivå hög kring byggnaden. Sekundärt pågjuten betong håller fukt som på sikt kan orsaka rötskador i panel och stomme.

Bild t.v. Betong på grunden, håller fukt som skadar panel och ev. syll.  
Bild t.h. Fönster i behov av renovering.

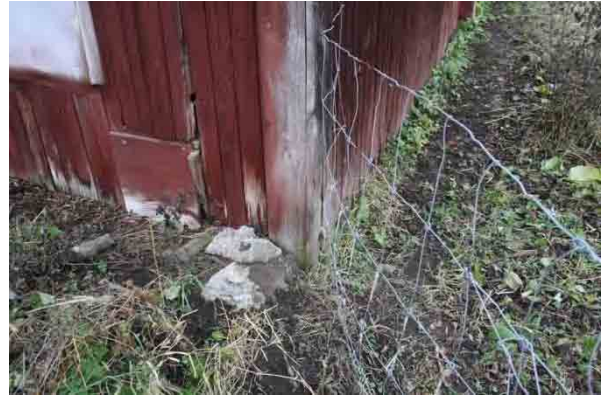
Bild t.v. hög marknivå vid norra gaveln.

Bild t.h. hög marknivå vid södra gaveln och östra fasaden.

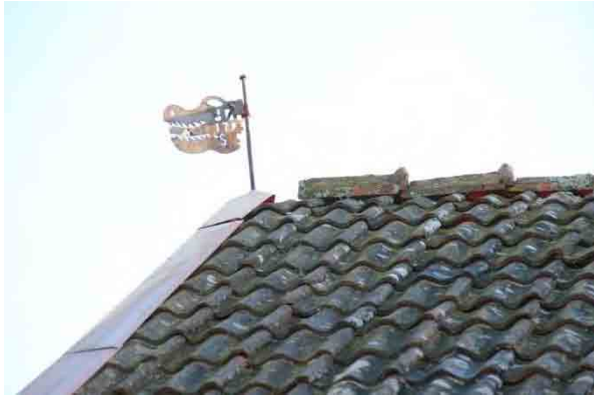
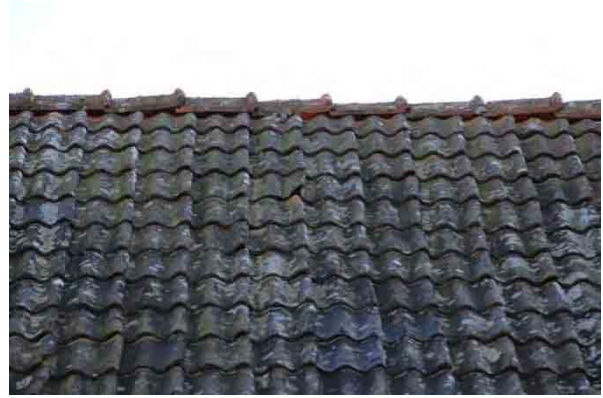
Övrigt: Vindflöjlar är angripna av rost, av den i nordväst återstår endast rester.

Bild t.v. rostig vindflöjel i öster med årtal 1773. Nocktäckningen är otillräcklig.  
Bild t.h. norra takfallet, exempel på spräckt panna

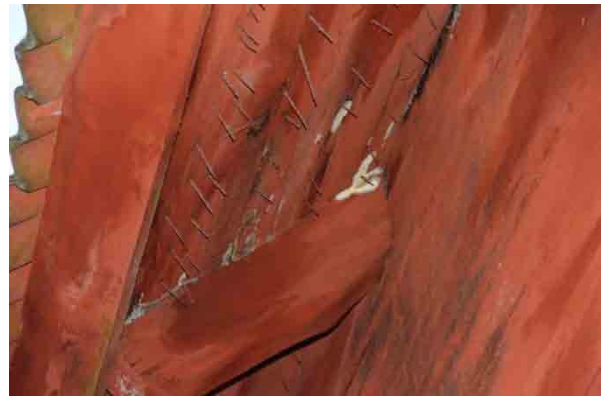
Bild t.v. norra takfallet, exempel på skador i taktegelet  
Bild t.h. mindre rötskada med svampangrepp i norra takutsprånget.

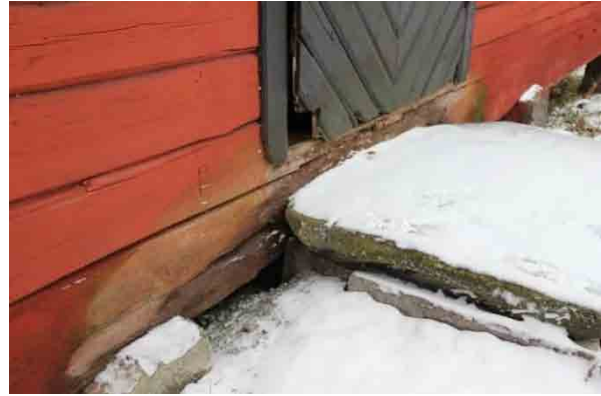
Grund: I plintarna av tegelsten har tegel frostsprängts. Murbruk lakas med tiden ur. Plintarna av tegel utgör en svag punkt. En stöttande kubbe av trä under timmerväggen i västra fasaden kalvar inåt nedtill.

Stomme: Fukt samlas intill trappsten på norra fasaden och bakomliggande timmer är rötskadat. Väderbitet och insektsangripet timmer i gaveln mot öster, troligen avstannat.

Bild t.v. plint av tegelmurverk under knutkedja i norra väggen, frostsprängda stenar.  
Bild t.h. skador i timmer bakom trappsten, norra fasaden.

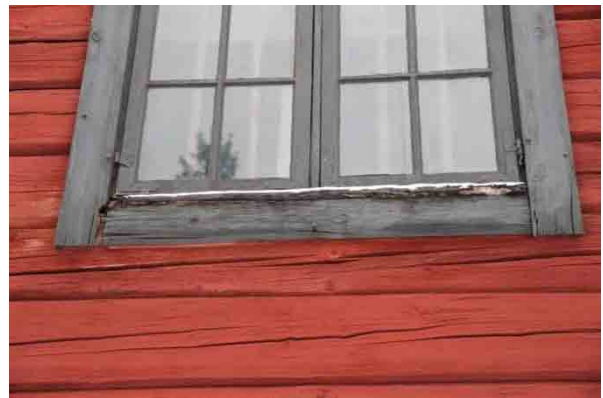
Bild t.v. stöttande kubbe under västra väggen kalvar inåt.  
Bild t.h. vattbräda under fönsterbågar är rötskadad.

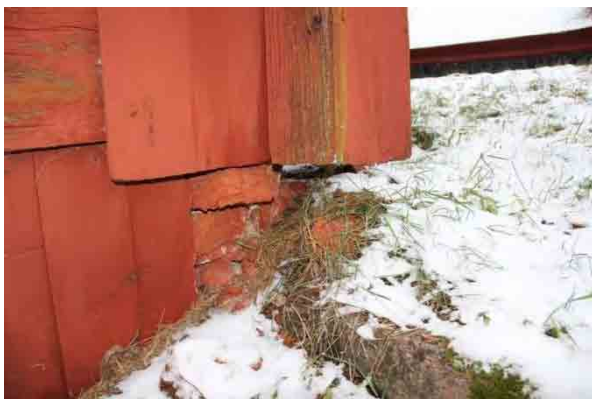
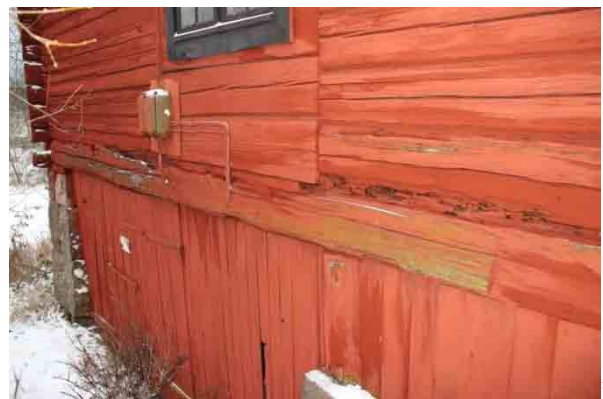
Bild t.v. plint av tegelmurverk under nordöstra knuten, frostsprängda stenar.  
Bild t.h. skador i timmer i östra gaveln.

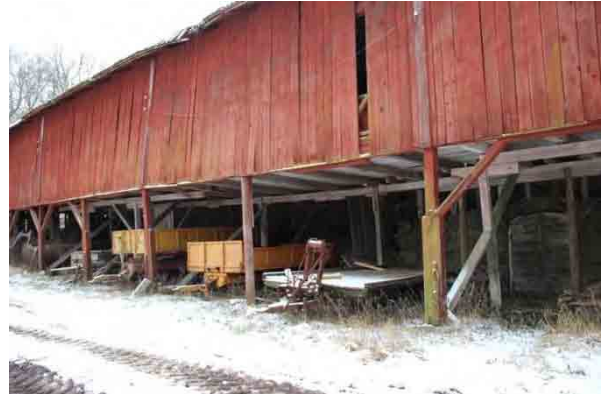
Grund: Källarens mur under byggnaden har trycks ut mot norr. På grund av sluttningen kan ett vattentryck finnas i marken från söder. Detta kan i så fall få konsekvenser vid temperatur-skillnader och tjäle. Stenarna i källargrunden under byggnaden är gröna av alger vilket indikerar att klimatet är fuktigt. Sprickbildningar finns i den murade grunden, västra gaveln. Plintar under stolpar behöver ses över.

Bild t.v. grundmur med ingång till jordkällare under byggnaden. Stenarna är gröna av alger p.g.a. fukt.  
Bild t.h. bärlinor och strävor är borttagna

Grund: Problemen med ev. vattentryck och fukt i källaren måste utredas snarast. Byggnadens grundläggning behöver översyn överlag, ev. har plintar under stolpar sjunkigt.

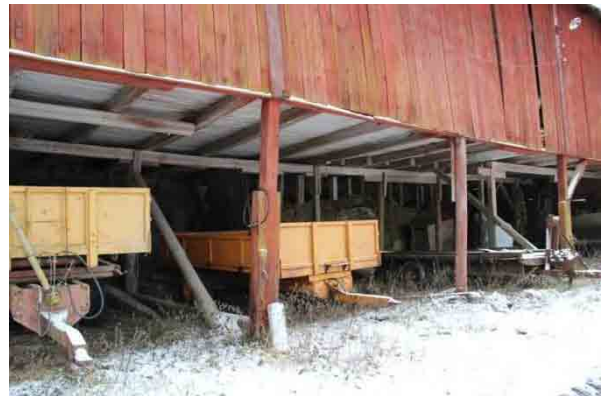
Bild t.v. bärlinor och strävor är borttagna, byggnaden kalvar.  
Bild t.h. bärlinor och strävor är borttagna

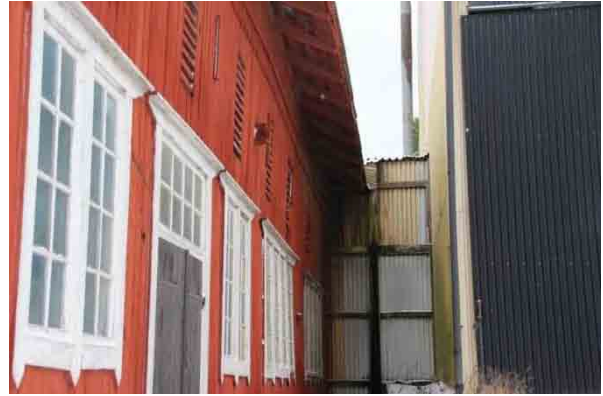
Bild t.v. rötskador i östra väggen mellan byggnad 13 och 15.

Bild t.h. utrymme mellan byggnad 13 och 15. Ladugårdsväggen kalvar ut i övre delen.

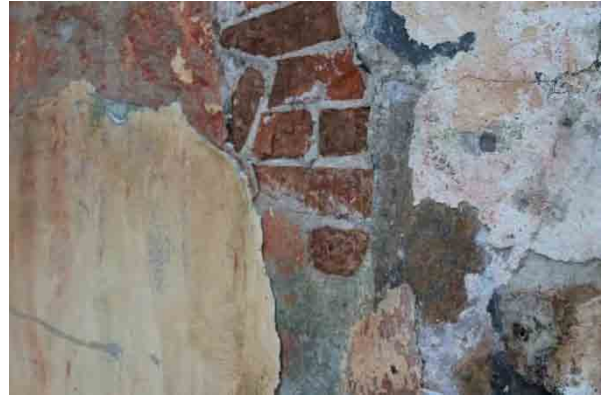
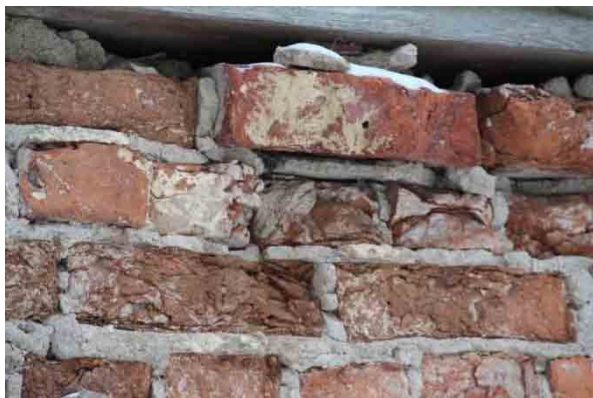
Stomme: Vid putssläpp finns frostsprängningar i murverk av tegel.

Fasad: Putssläpp östra gaveln. Puts suger fukt och frostsprängs där marknivån är hög. Lagningar har utförts med cementputs på flertal ställen.

Bild t.v. frostsprängt tegel östra fasaden.

Bild t.h. hög marknivå södra fasaden.

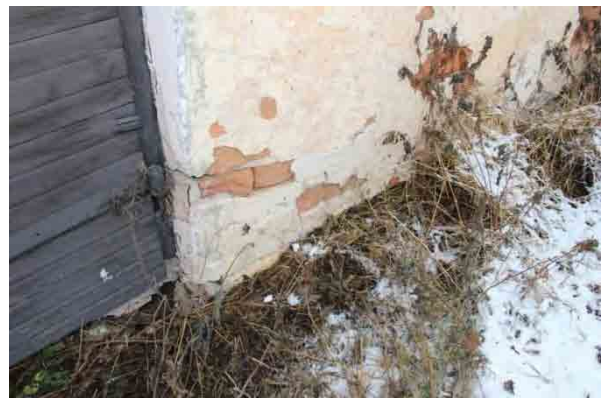
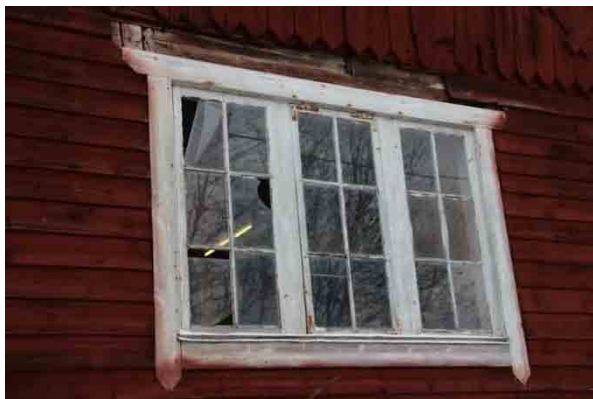
Fönster: Kittbortfall och flagnande färg i fönster i staldens västra och södra fasad. Rutor saknas och hörnjärn har rostangrepp.

Bild t.v. fönster i behov av renovering, västra gaveln.

Bild t.h. slyuppslag västra delen av norra fasaden.

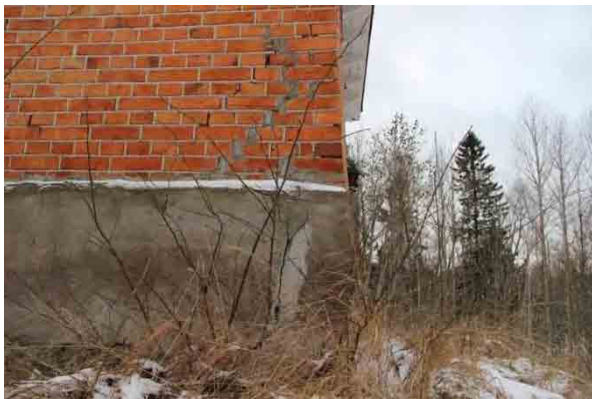
Stomme: Sättningar och sprickor i byggnadshörn.

Bild t.v. östra fasaden, sprickor i hörn och äldre sprickor lagade med cementbruk.

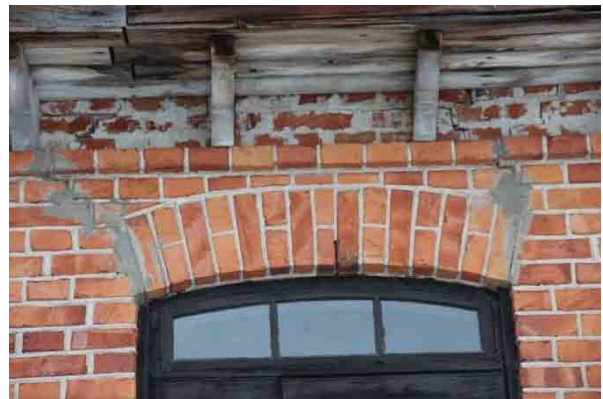
Bild t.h. södra fasaden, sprickor lagade med cementbruk.

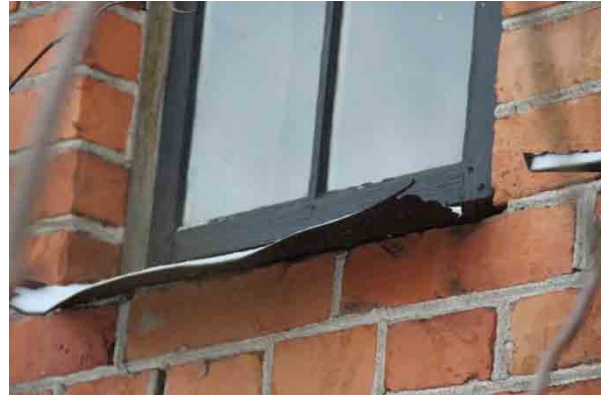
Bild t.h. rostangripet fönsterbleck.

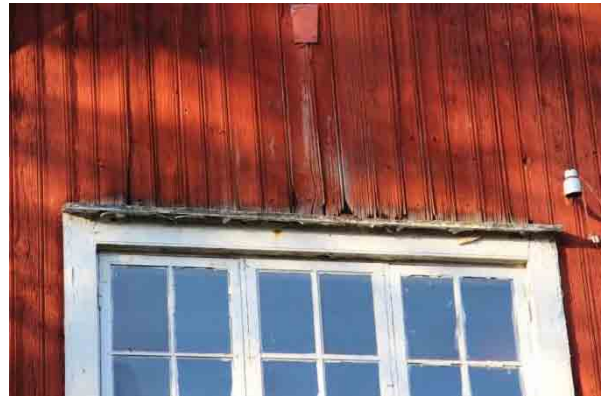
Bild t.h. mindre skador i panel ovan fönster på östra gaveln.

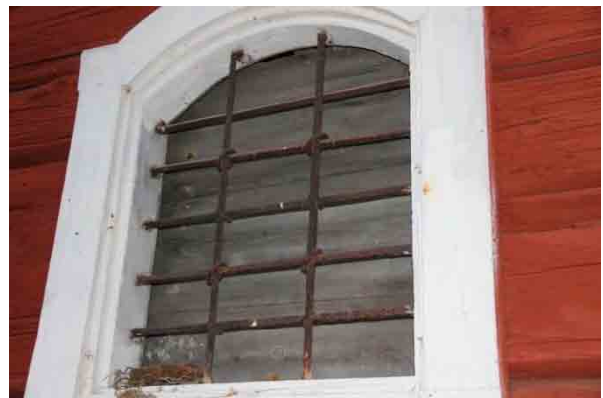
Bild t.h. Södra gaveln. Rostangripna galler i östra fasadens fönster.

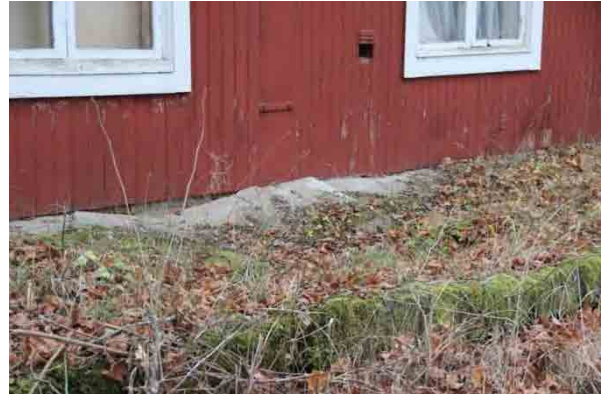
Bild t.h. betonggolv med sprickor framför västra fasaden

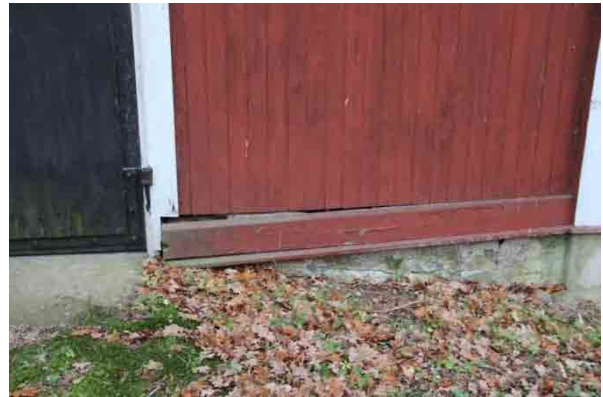
Bild t.h. västra delen av norra gaveln. Betonggolv har gjutits mot timret. Syllen är avsågad vid öppningen. Syllen är angripen av skadeinsekter och saknar bärighet. Fotbräda har släppt.

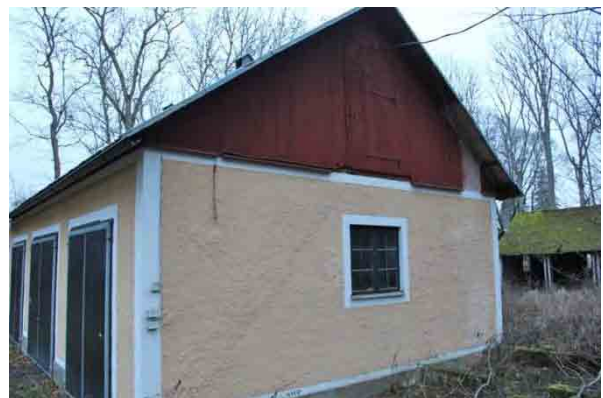
Bild t.v. östra takfallet med rostangrepp.

Bild t.h. östra takfallet med rostangrepp och hål i plåten.

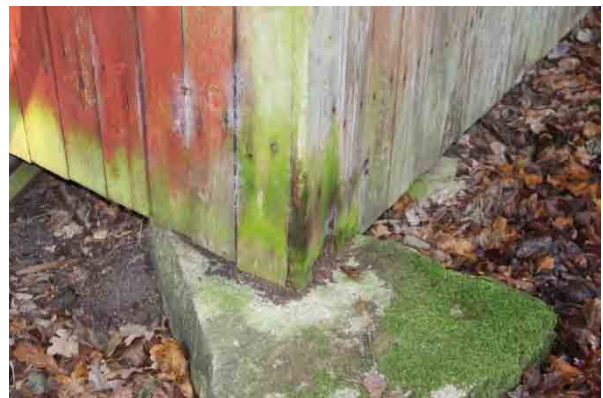
Bild t.v. nordöstra knuten, fuktskadad panel.

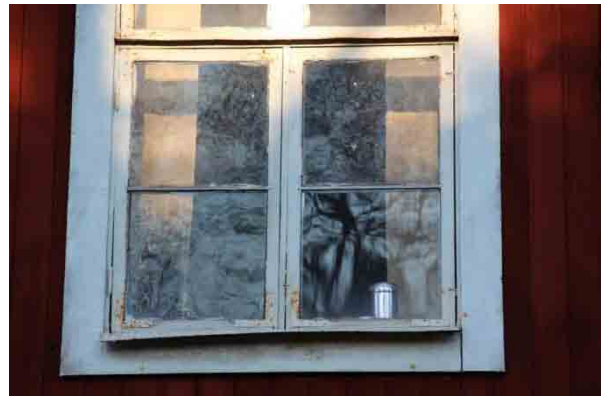
Bild t.h. fönster i behov av renovering.

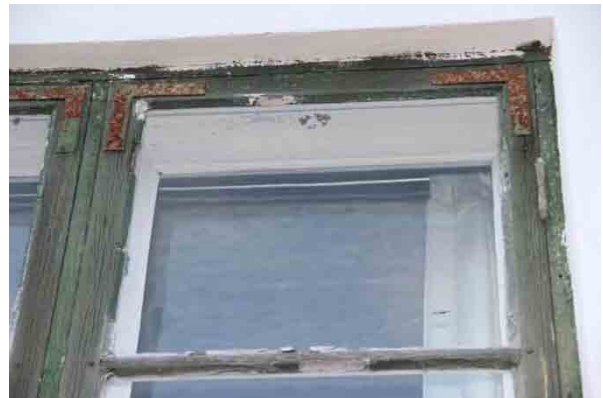
Bild t.v. och bild t.h. fönster i renoveringsbehov.

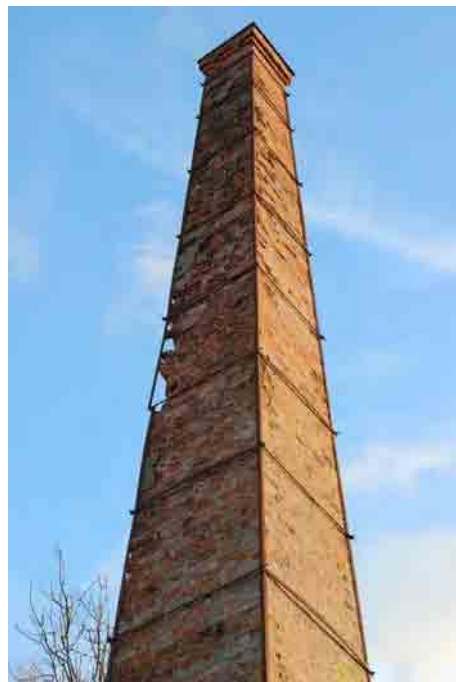
Bild t.h. Skorsten foto från nordväst. Frostsprängningar i tegel och rostangrepp i metallband.

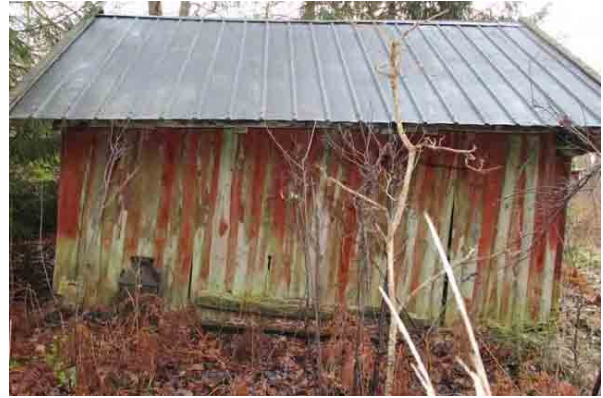
Bild t.h. västra fasaden, fuktskadad panel och hög marknivå.

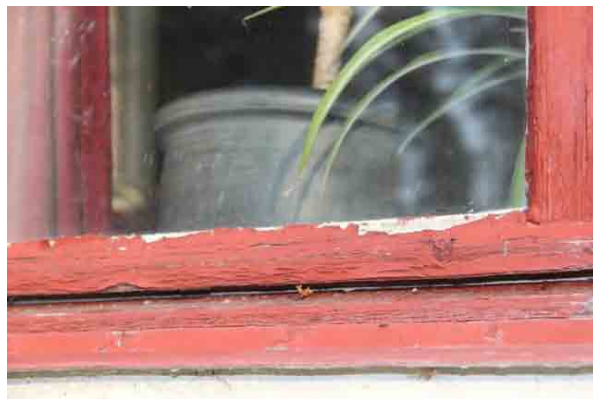
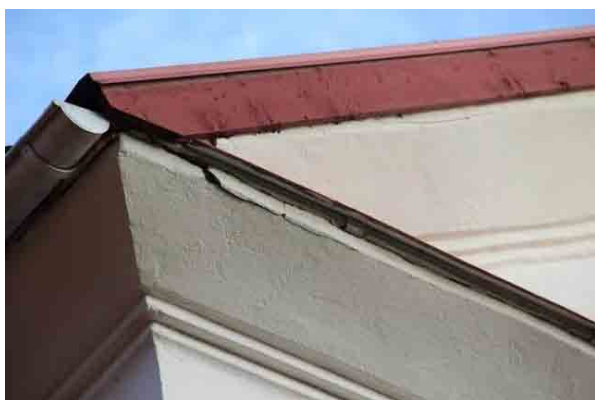
Bild t.v. sprickor i puts.  
Bild t.h. putsläpp.

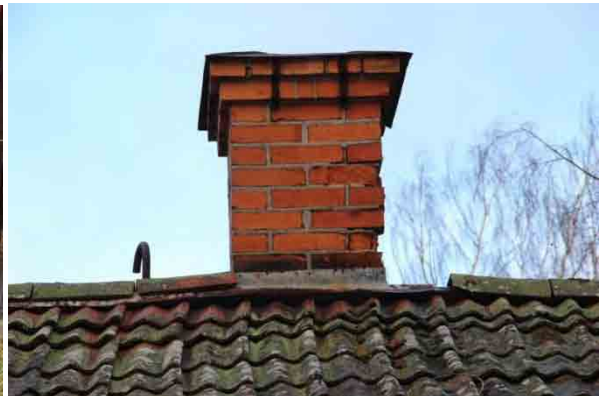
Bild t.h. frostsprängd skorsten och plåtbeslag i behov av rostskyddsbehandling.

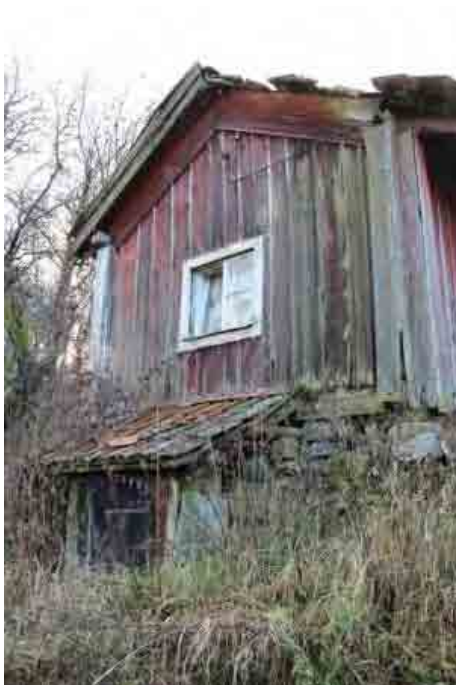
Bild t.v. nordöstra gaveln med omfattande skador.

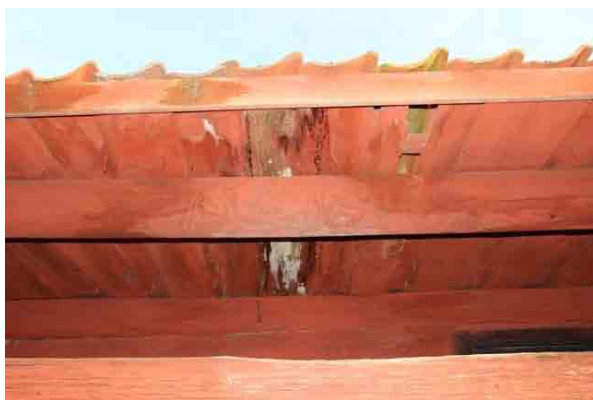
Bild t.v. Västra takfoten med rötskada.

Bild t.h. Västra takfallet, södra delen, pannor glipar.
