Norr Hårsbäcks fd missonshus

Fönstrerrenovering 2005

Antikvarisk kontroll

Norr Hårsbäck 1:10
Västerlövsta socken
Uppland

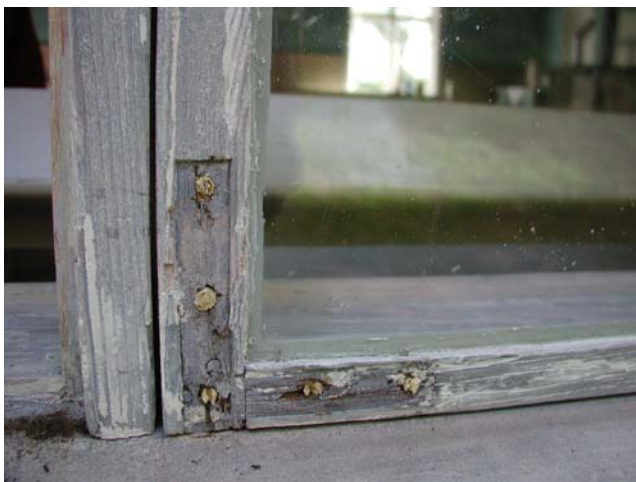
Figur 3. Skadat parti av fönsterbåge då hörnjärnet skruvats bort. Digitalfoto VLM.

Relativt många av hörnjärnen bytas mot nya vilka skruvats med spårskruv. De nya hörnjärnen är köpta genom Stenbacka fönsterrenovering, Fjärdhundra. Järnen är lagda i kitt. Alcros linoljefärg samt Tremco linoljekitt har använts.

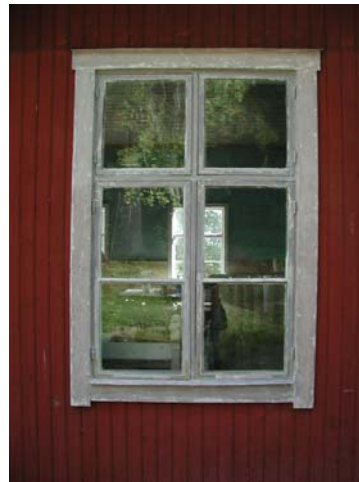
Figur 4. Fönster på baksidan efter färgskrapning. Digitalfoto VLM.

Två av bågar har krävt trälagningar. Två rutor är utbytta mot nytt glas. Bågarna har skrapats trärena och glaset har tagits ur. Därefter har bågar behandlats med linolja som förtunnats med ca 15% lacknafta. Efter detta har bågen grundmålats med linoljefärg som förtunnats med ca 15-20 % lacknafta och därefter mellanstruktits. Glaset har satts tillbaka efter underkittning och kittning av fals. Färdigstrykningen är utförd med oförtunnad linoljefärg med liten tillsats av sickativ.

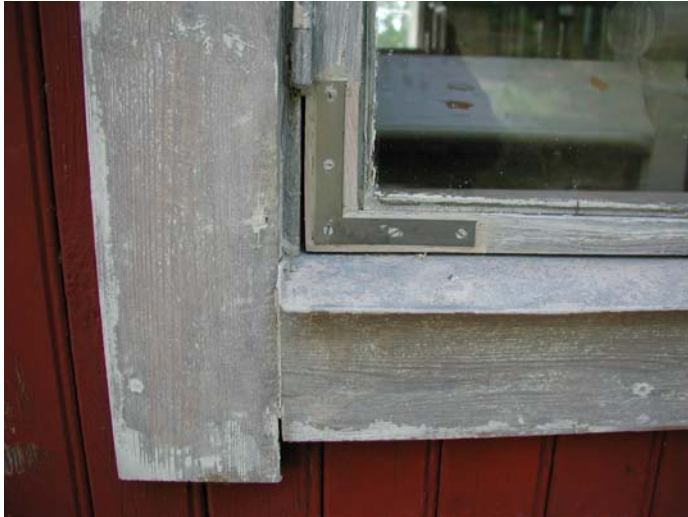
Figur 5. överst t.v. Lagning av hörnparti samt nytt hörnjärn. Digitalfoto VLM.

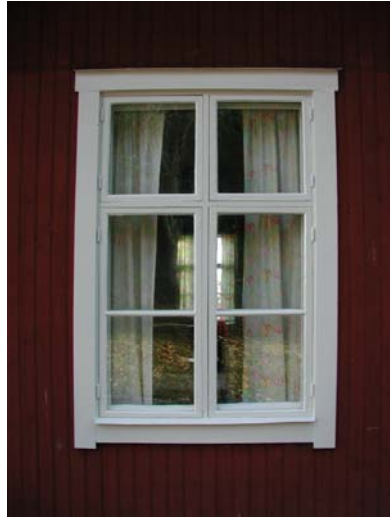
Figur 6. överst t.h. Fönster efter renovering. Digitalfoto VLM.

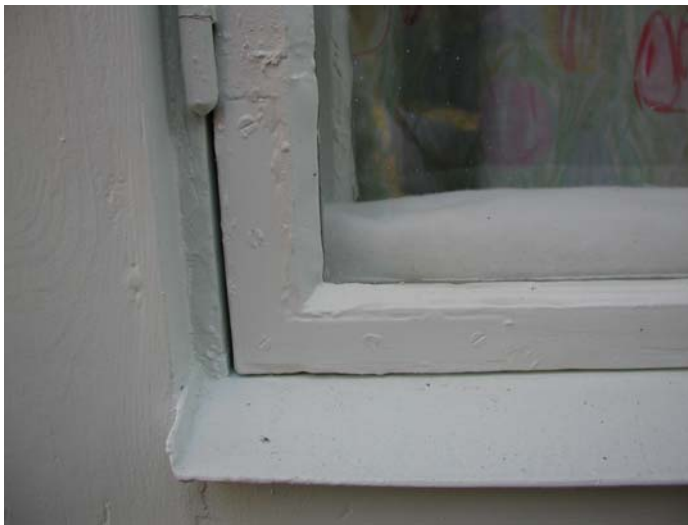
Figur 7. överst t.v. Återanvänt hörnjärn. Digitalfoto VLM.

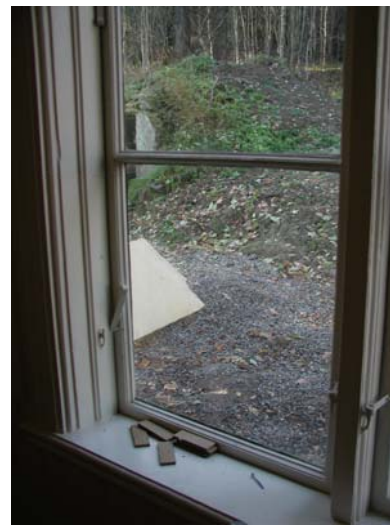
Figur 8. överst t.h. Köksfönstret interiört efter renovering av karm och båge. Digitalfoto VLM.
