# En handelsgård i Arboga

## Byggnadsvårdsåtgärder på ekonomibyggnad

Antikvarisk kontroll

Svärdfejaren 5  
Arboga stadsförsamling  
Västmanland

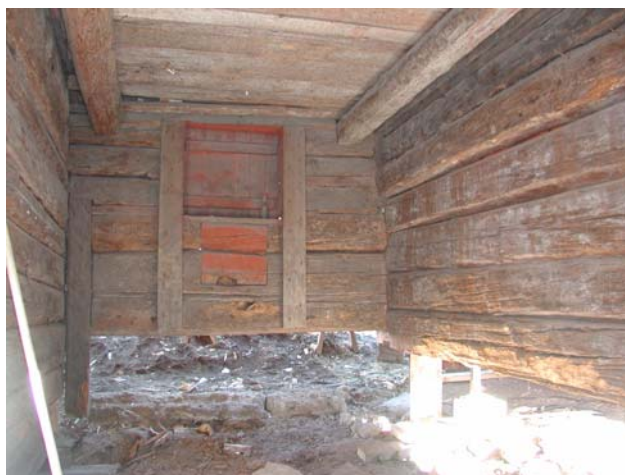
Figur 3, överst t.v. Interiörbild från utbyte av flera stockvarv vid inkörsporten. Digitalfoto: VLM.  
Figur 4, överst t.h. Borttagning av golv i den f.d. affärsboden i uthuslängan. Foto: VLM B103.962.  
Figur 5, nederst t.v. Utbyte av stockvarv mot Ablöfsgatan. Foto: Skultunabyggen.  
Figur 6, nederst t.h. Utbyte av stockvarv mot Ablöfsgatan. Foto: Skultunabyggen.

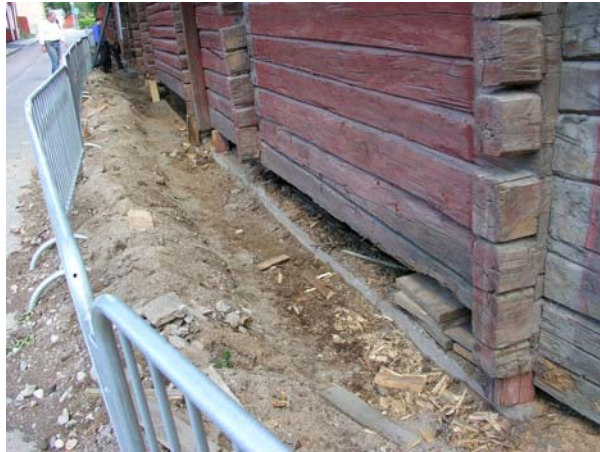
Stommen på uthuslängan var mycket dålig i de nedre partierna. De största skadorna uppträdde i det västra hörnet vid inkörsporten mot Ahlöfsgatan. Bodlängan består egentligen av tre delar. På byggnaden som ligger i mitten hade man vid ett tidigare tillfälle, ersatt syllstocken med en gjuten betongsockel. Denna betongsockel ersattes inte med nytt trä utan kom även i fortsättningen att fungera som en del av byggnadens stomme. På byggnadskroppen närmast inkörsporten var skadorna som störst. På vissa ställen blev man tvungen att byta fyra stockvarv. Även varv i mellanväggarna behövde bytas. I samband med renoveringen av stommen på gårdshuset gjorde Arboga kommun en insats för att förbättra avrinningen av dagvatten från vägen.

Figur 7, överst t.v. Äldre betongklack under byggnaden. Foto: Skultunabyggen.

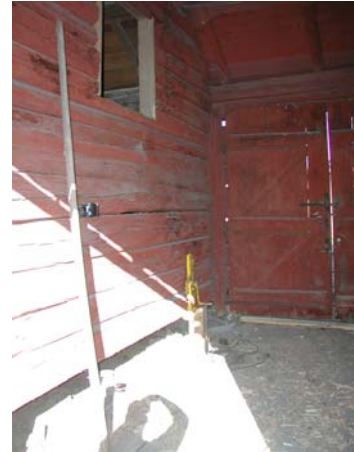
Figur 8, överst t.h. Åtgärdande av skador i mellanväggen. Digitalfoto: VLM.

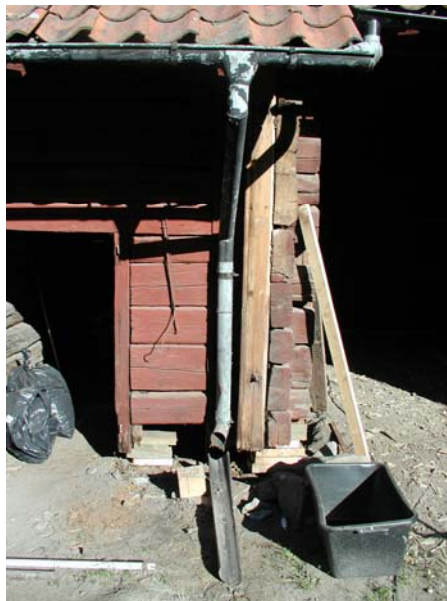
Figur 9, mitten. Lagningar i avslutning till knuten vid lideröppning. Digitalfoto: VLM.

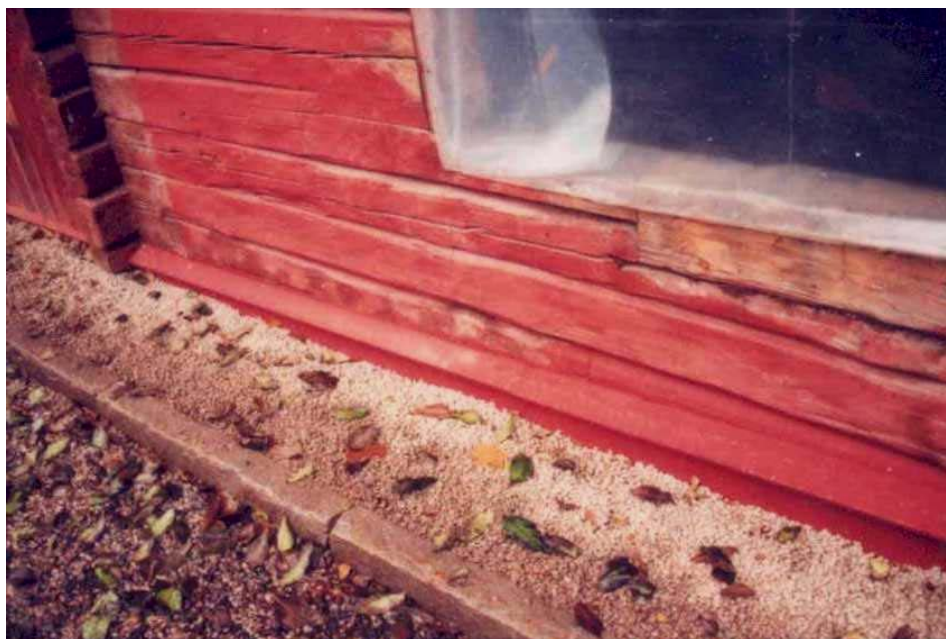
Figur 10, nederst. Färdigt resultat efter byte av syllstock vid det gamla affärsfönstret, mot Ablöfsgatan. Foto: VLM B103983:35.

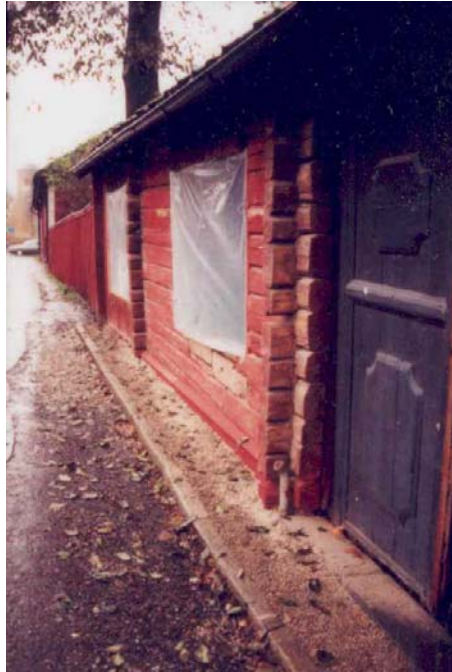
När renoveringsarbetena startade grävde man sig ned längs med ytterfasaden för att kontrollera hur många timmervarv i stommen som var skadade. Man insåg då att gatan under åren byggts på så mycket att flera timmervarv hade hamnat under gatunivå. Detta hade lett till att all avrinning från vägen skedde in mot uthusbyggnadens fasad. Detta problem måste ha pågått under en längre tid, vilket även den uppgjutna betongsockeln tyder på.

*Figur 11, t.v. Fasaden mot Ablöfsgatan mot sydväst, efter utbyte av syllstockar. Marken utmed byggnaden är dränerad och grusad. Asfalten borttagen utmed byggnaden.  
Foto: VLM B103983:34.*

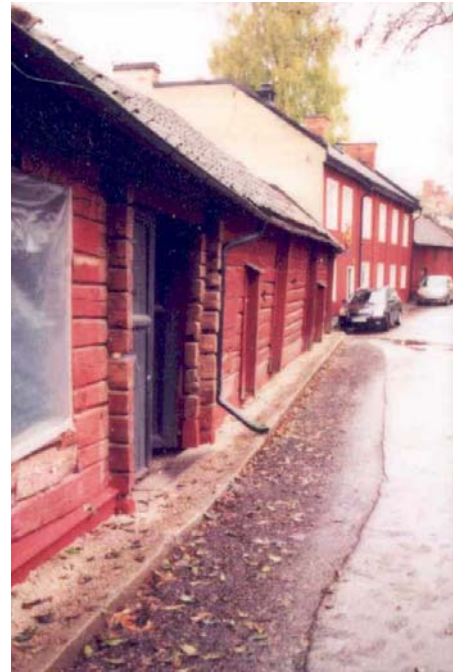
*Figur 12, t.h. Fasaden mot Ablöfsgatan mot nordöst, efter utbyte av syllstockar. Foto: VLM B103983:37.*
