Omläggning av spåntak på Säby kyrka

Antikvarisk kontroll

Säby prästgård 3:1
Säby socken
Västmanland

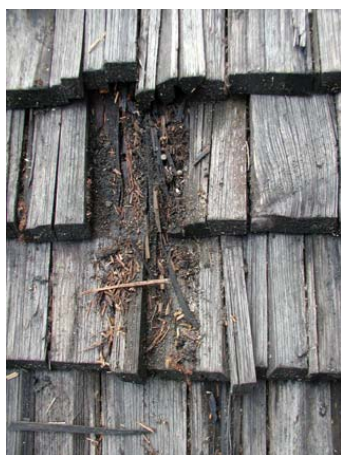
Enligt den karakterisering som utförts av Västerås stift 2005 lades spåntaket på Säby kyrka om senaste gången 1939.³ Vid en översyn av yttertaket i anslutning till isoleringen av vinden 2004 framkom att spånet på hela kyrkan var i mycket dålig kondition. Troligen är det relativt länge sedan man tjärade om taket senast vilket gjort spånen urlakade och känsligare för rötangrepp.

Överst t.v: Skadad takspån. Spånen spjälkar sig samt har rötskador. Södra takfallet. Digitalfoto VLM.

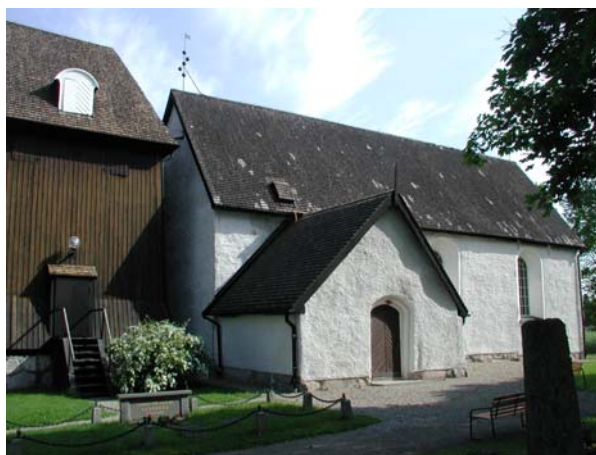
Samtliga spån på Mölntorpskoret och vapenhuset byttes redan år 2004 då dessa åtgärder ansågs vara akuta. Undertaket av råspont, vilket tycks ha lagts om vid senaste omläggningen av spånen, var dock inte skadat i särskilt stor omfattning, med undantag av främst vapenhus och sakristia. Framförallt hade sakristian skador i undertaket uppkomna på grund av svampangreppen och delar av råsponten byttes därför ut. Troligtvis hade det faktum att även råsponten under spånen var tjärad haft en positiv inverkan på att taket ändå klarat sig så pass bra.

Överst t.h: Södra takfallet före 2005 års omläggning. De ljusa spånpartierna lagades tillfälligt vid arbetet 2004. Digitalfoto VLM

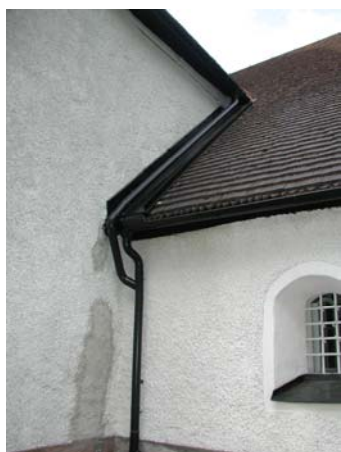
I det nordöstra hörnet mellan långhus och sakristia fanns vissa putsläpp på grund av frostsprängning. Man kunde där ana tidigare färgsättningar. Däribland en puts med en rosa ton motsvarande cirka NCS S2020 Y60R och över denna en puts med en gulbeige ton motsvarande cirka S 2020 Y20R. Därefter kommer dagens vita kulör.

Mitten t.v: Putslagning samt ny takavvattning. Digitalfoto VLM

Skadorna iputsades med kalkbruk.

Kyrkans takavvattning har kompletterats i samband med att man har sett över dräneringsförhållanden kring kyrkan. Grävningen för dräneringen stod under antikvarisk kontroll av Västmanlands läns museum (Kulturmiljöavdelningen rapport A 2004:

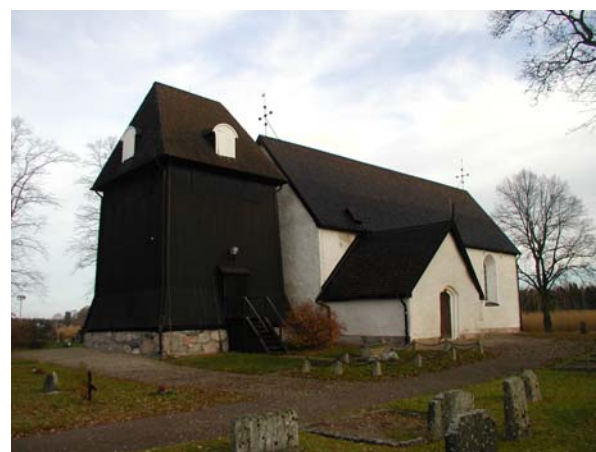
Mitten t.h: Södra takfallet efter renovering och omtjärning. Digitalfoto VLM

Under spånet lades vid omläggningen en papp, Katapal YAP2200. Ny spån köptes från Kyrktak bygg och konsult i Norrköping. Dessa levererades tjärade en gång från fabrik och tjärades därefter en gång på plats med Dalbränd trätjära från Engvall och Claesson. Man har pigmenterat tjäran något med kimrök för att få en mörkare kulör. Spånen är cirka 45 cm långa och lagda med 2 spåns överlappning. Till spikningen har använts blank spik. Under nockbräderna har man lagt en plåtnock.

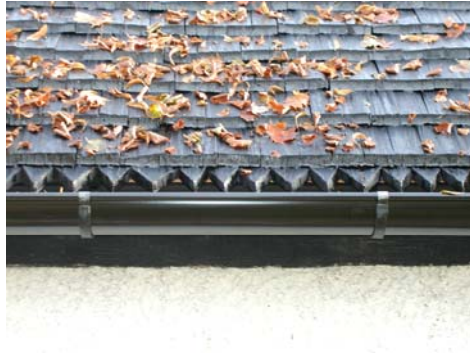
Överst t.v: Spetsiga spånanslut. Bild från Mölntorpskoret. Digitalfoto VLM

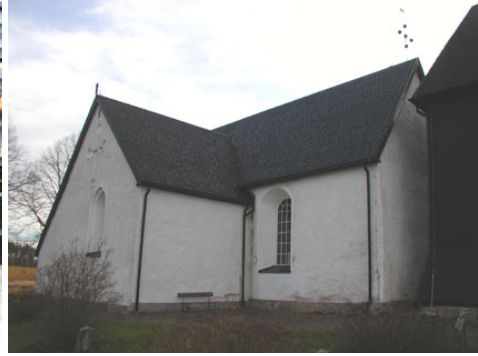
Överst t.h: Omlagt tak på norra takfallet och Mölntorpskoret. Digitalfoto VLM
