# Matts-Ersgården i Olsbenning

## Restaurering av bagarstugan

Antikvarisk kontroll

Olsbenning 1:5  
Karbennings socken  
Västmanland

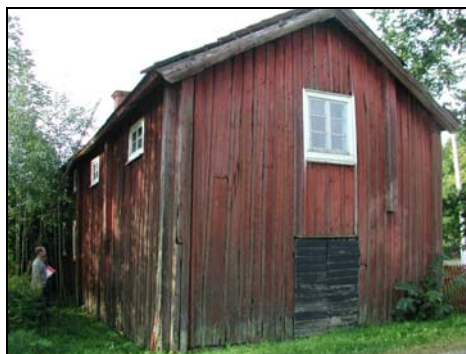
*Figur 3. Överst t.v: Bagarstugan från nordöst före renoveringen. Digitalfoto VLM.*

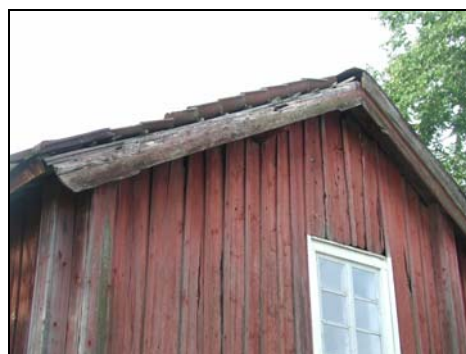
Undertaket var bitvis mycket dåligt. Några tegelpannor var trasiga. Plåtavteckningarna i nederkant, pånock och på skorsten var mycket dåliga och samtliga plåtar måste bytas. Även vindskivorna var kraftigt rötskadade.

*Figur 4. Överst t.h: Skadade vindskivor på norra gaveln. Observera den lilla profileringen en bit upp på vindskivan. Digitalfoto VLM.*

De partier i undertaket som var dåliga reparerades, förutom takfoten så rörde det sig inte om några större partier. Nytt material följde befintligt material vad gäller utformning och ursprungskvalité. Trasiga tegelpannor kasserades och ersattes med begagnade av samma modell och i bra skick. Nya plåtavteckningar tillverkades av galvad plåt och korta längder. Plåtarna står ommålade i 3-5 år innan de målas med traditionell linoljefärg. Vindskivorna nyttillverkades efter befintliga. De befintliga hade en dekorativ utformning som kopierades.

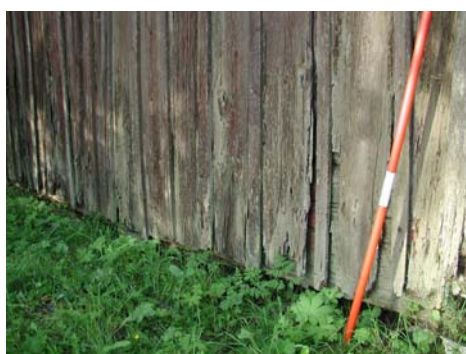
Panelen var bitvis mycket dålig och stora delar behövde därför bytas. Framförallt var panelen dålig på knutlådorna samt i nederkant på fasaderna. Utgångspunkten var att så mycket som möjligt av befintlig panel skulle behållas. Även befintlig spik skulle återanvändas i möjligaste mån. Problem uppstod i och med att vissa panelbräder var så breda att det blev svårt att få tag i nytt virke med samma dimension. Vissa panelbräder kapades och skarvades samman med nytt virke för att kunna tillvaratas. Generalskarvar undveks och ny panel blandades med gammal för att slutresultatet skulle bli så lika befintligt som möjligt. Panelen avfärgades med en röd slamfärg. Dropplisten i nederkant på panelen byttes runt om.

*Figur 5. Mitten t.v: Skadad panel på östra fasaden. Digitalfoto VLM.*

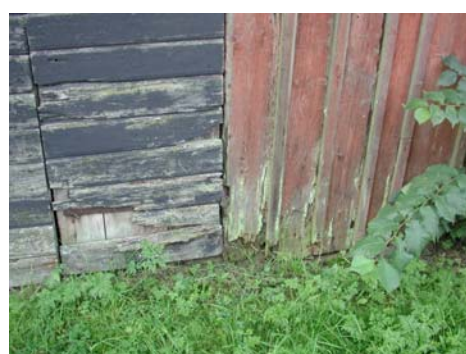
Syllstockarna på den norra och södra fasaden har bytts, på övriga sidor har de reparerats. De befintliga syllstockarna var delvis så kraftigt rötskadade att man var tvungen att nytillverka till gavlarna.

*Figur 6. Mitten t.h: skadad panel och syll på norra gaveln. Digitalfoto VLM.*

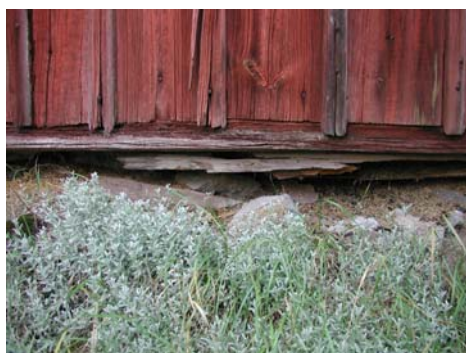
*Figur 7. Nederst t.v: skadad syll på södra gaveln. Digitalfoto VLM.*

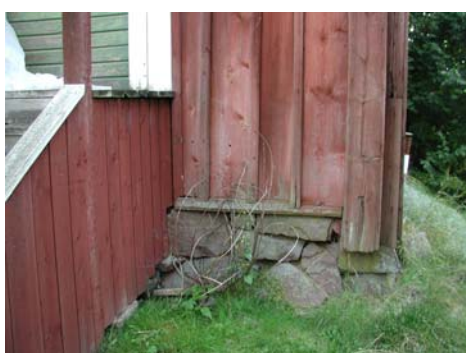
*Figur 8. Nederst t.h: Anslutning mellan trappa och sydvästra knuten. Digitalfoto VLM.*

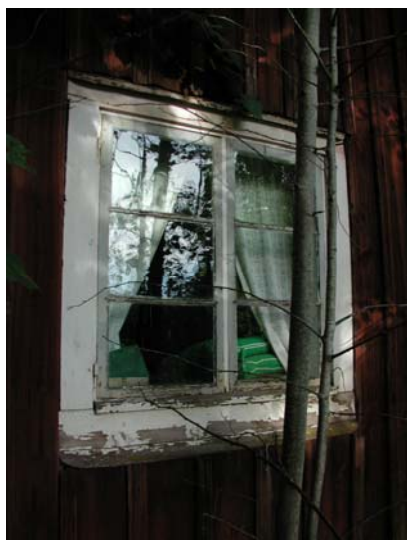
*Figur 9. Överst t.v: Fönster på östra fasaden före renoveringen. Foto: VLM.*

Fönsterbågarna skrapades rena från löst sittande färg. Kittet togs bort, bågarna grundoljades och grundmålades med traditionell linoljefärg. Nytt kitt består av linoljekitt. Slutstrykning gjordes med traditionell linoljefärg enligt färgsättningsförslag. Inga lagningar behövde göras på fönsterbågarna.

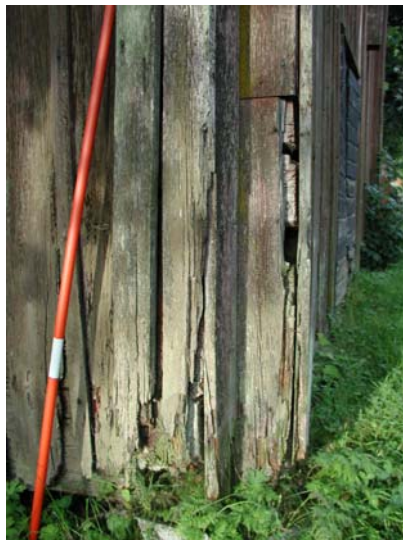
*Figur 10. Överst t.h: Nordöstra knuten, rötskador mot marken. Foto: VLM.*

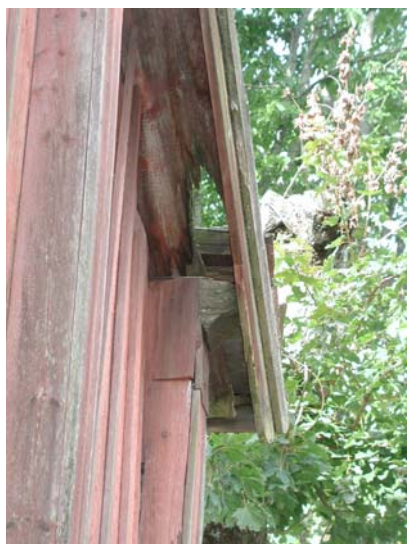
*Figur 11. Nederst t.v: Skadad takefot vid gavevröste på norra gaveln. Foto: VLM.*

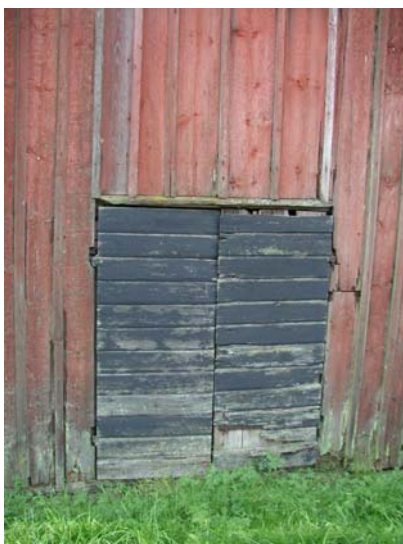
*Figur 12. Nederst t.h: Dörrpar på norra fasaden före renoveringen. Foto: VLM.*

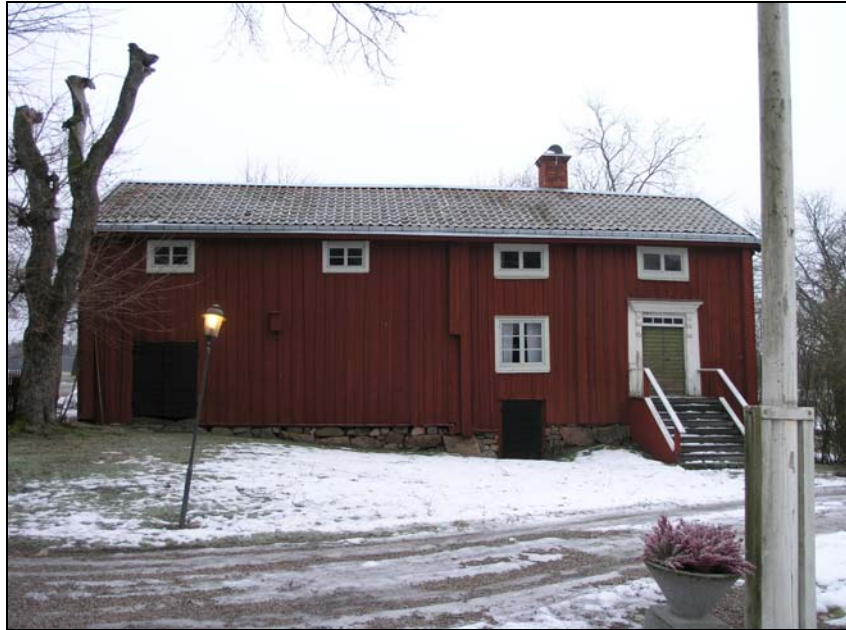
*Figur 13 .Överst: Östra fasaden efter renoveringen. Foto: Kulturmiljövård Mälardalen.*

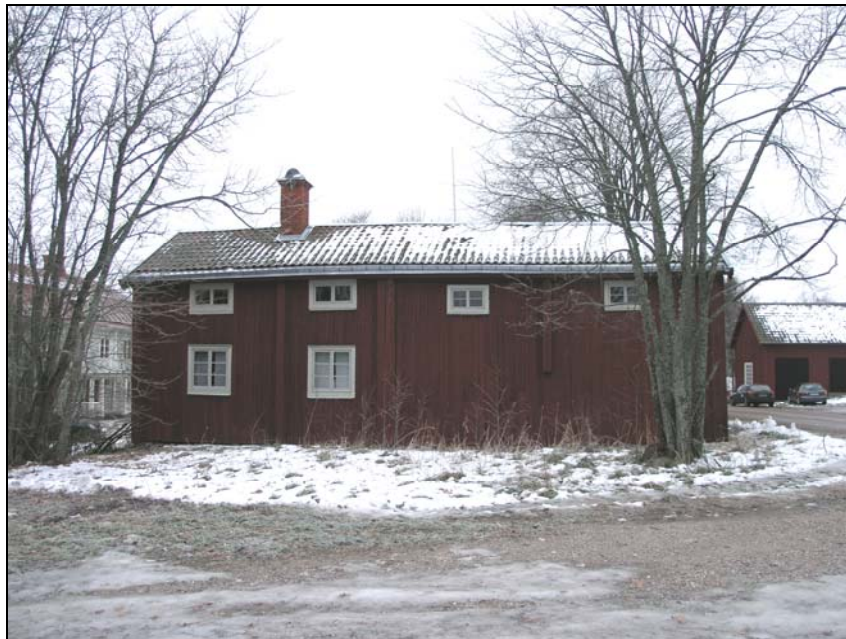
*Figur 14. Nederst: Västra fasaden efter renoveringen. Foto: Kulturmiljövård Mälardalen.*

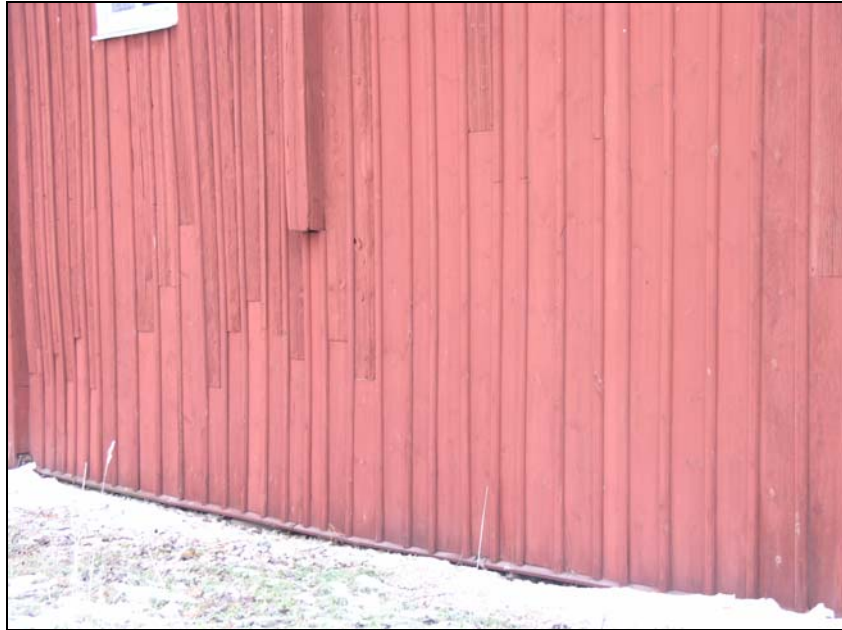
*Figur 15. Överst: Skarvning av panel på den östra fasaden. Foto: Kulturmiljövård Mälardalen.*

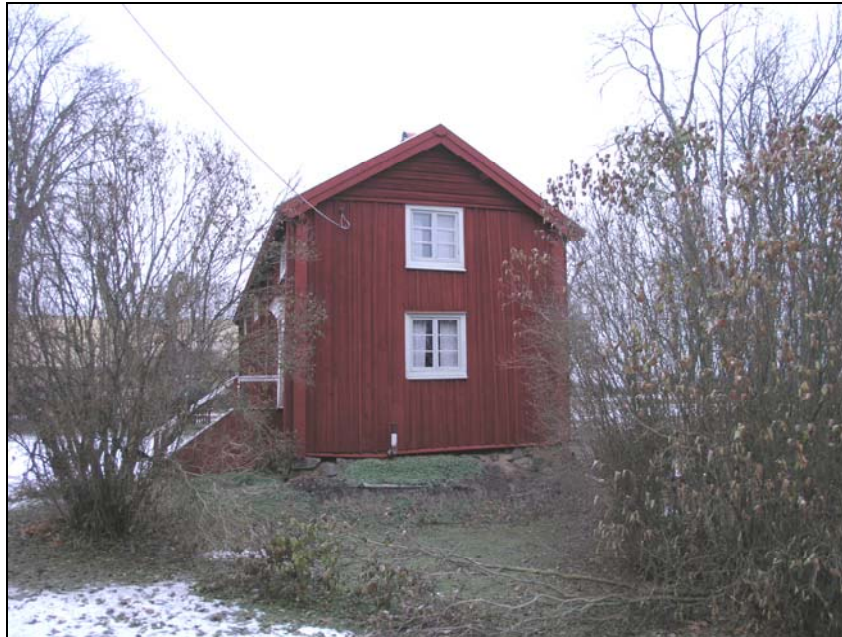
*Figur 16. Nederst: Södra fasaden efter renovering. Foto: Kulturmiljövård Mälardalen.*

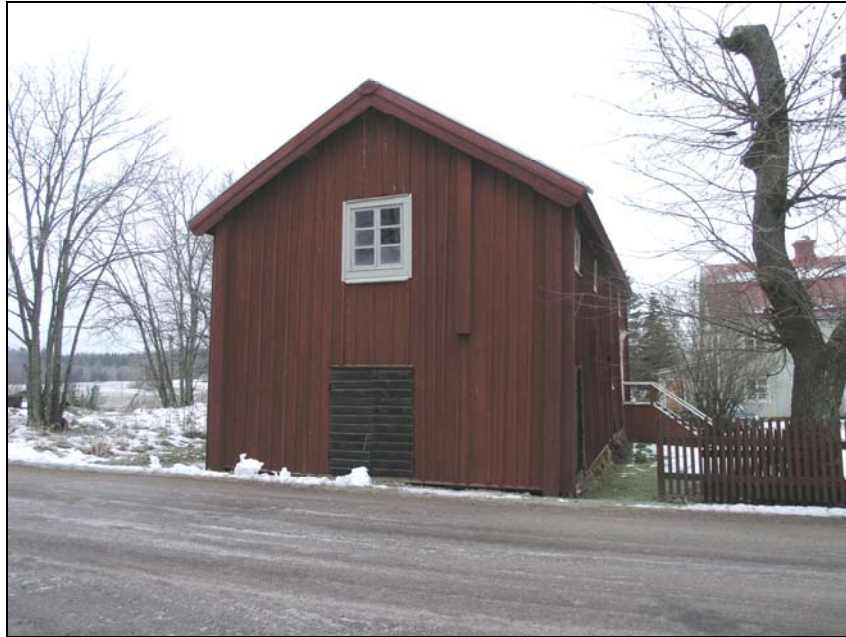
*Figur 17. Överst: Norra gaveln efter renovering. Foto: Kulturmiljövård Mälardalen.*

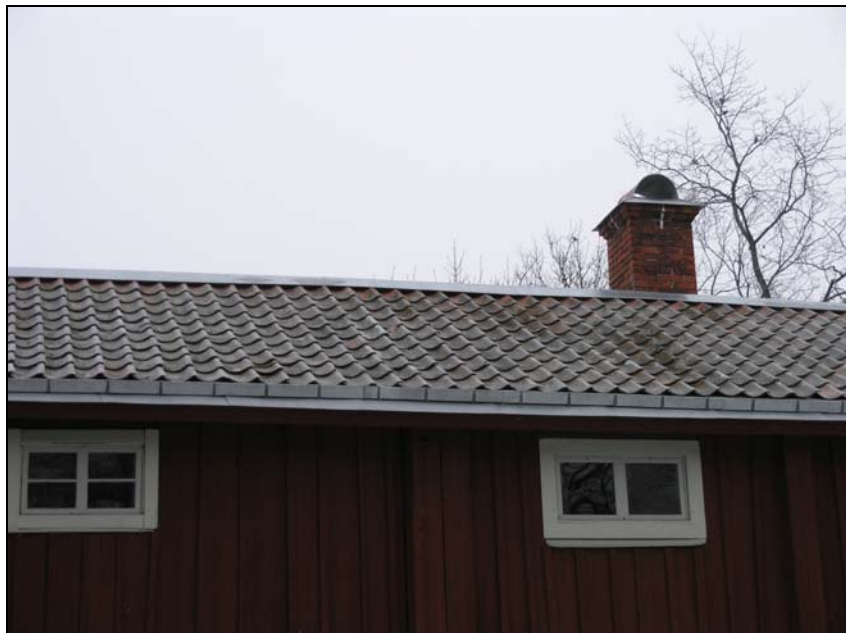
*Figur 18. Nederst: Ny fotränna och nockplåt samt skorstensbuv. Västra fasaden. Foto: Kulturmiljövård Mälardalen.*
