Harakers kyrka

Exteriör renovering 2005

Antikvarisk kontroll

Harakers prästgård 1:4
Harakers socken
Västmanland

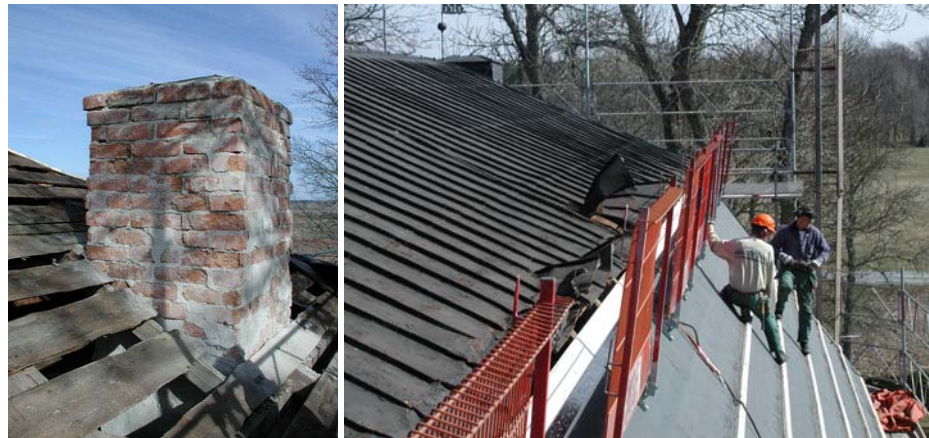
Vindskivorna mot öster målades med linoljefärg i kulören S1005-G90Y. Skorstenen plättäcktes på nytt och försågs med en flack huv. Flera tegelstenar i murstocken låg före renoveringen löst efter att murbruket mattat ut. Stenarna lades i kalkbruk. Man har även tagit upp en ventil i skorstenen från vinden för att kunna utnyttja denna som ventilation för vindsutrymmet.

Figur 4. Skorstenen avtäck. Stenarna ligger delvis lösa i det starkt vittrade bruket. På bilden syns även den äldre glespanel som tidigare låg som undertak. Digitalfoto VLM.

Figur 5. Långhustaket under omläggning. Digitalfoto VLM.

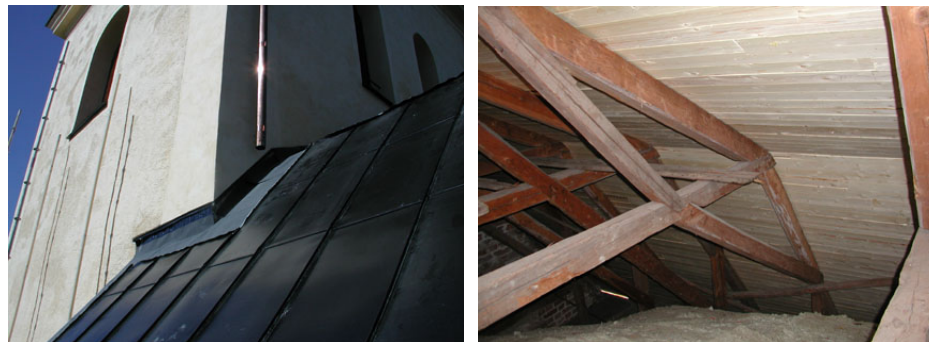
Figur 6. Avtäckning mellan långhustak och tornets takavvattning. Digitalfoto VLM.

Figur 7. Nytt råspontundertak från långhusvinden. Digitalfoto VLM.

Takstolen har takstolar med c/c cirka 130 cm. Vissa mindre rötskador fanns i takstolen vilka åtgärdades. Omläggningen av långhustaket innebar att det gamla, glest lagda undertaket med bakar från 1884 togs bort och ersattes med ett spontat undertak. Därefter lades papp på takfallen. Den nya plåten har en polyesterbaserad beläggning med matt svart kulör. Fabrikatet är Prelac Nova, som skall vara övermålningsbar med exempelvis linoljefärg vid framtida underhåll. Tvärfalsarna lades med någon centimeters förvrandring för att få ett bra tekniskt resultat men samtidigt behålla så mycket som möjligt av det äldre utseendet på läggningen.

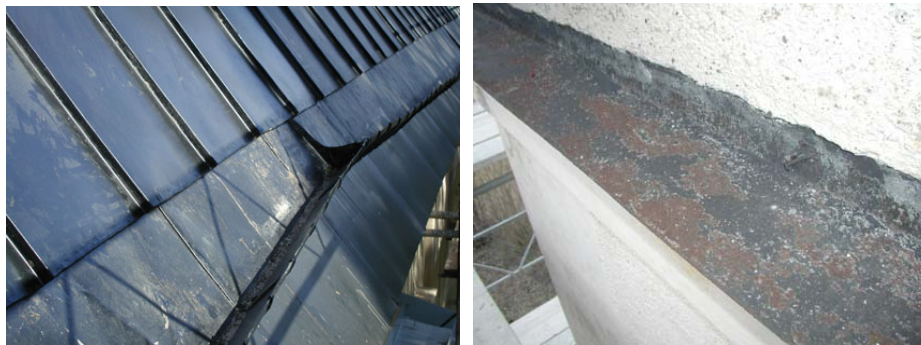
Figur 8. Nytilverkad ståndränna på långhustaket. Digitalfoto VLM.

Figur 9. Rostskador på äldre avtäckning av mittelbandsgesims på tornet. Digitalfoto VLM.

Även de plåtavtäckningar som täcker tornets mittelbandsgesims var mycket rostskadade och byttes.

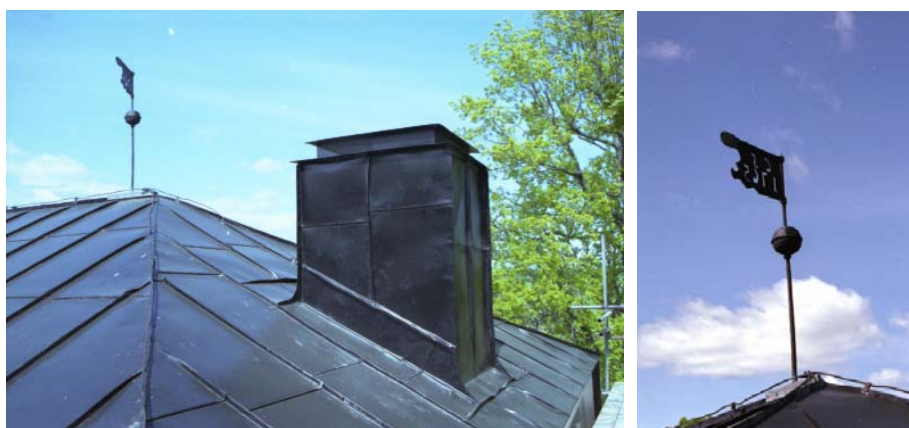
Figur 10, t.v: Omtäckt skorsten Långhusets östra del. Foto VLM 104058:7.

Figur 11, t.h: Ommålad vimpel på taket. Foto: VLM 104058:8.

Vindflöjeln, med texten CS 1765, rostskyddsbehandlades och målades med svart linoljefärg. Även skador i infästningen åtgärdades. Den befintliga tak- och väggstegen på norra sidan togs bort och ersattes inte.

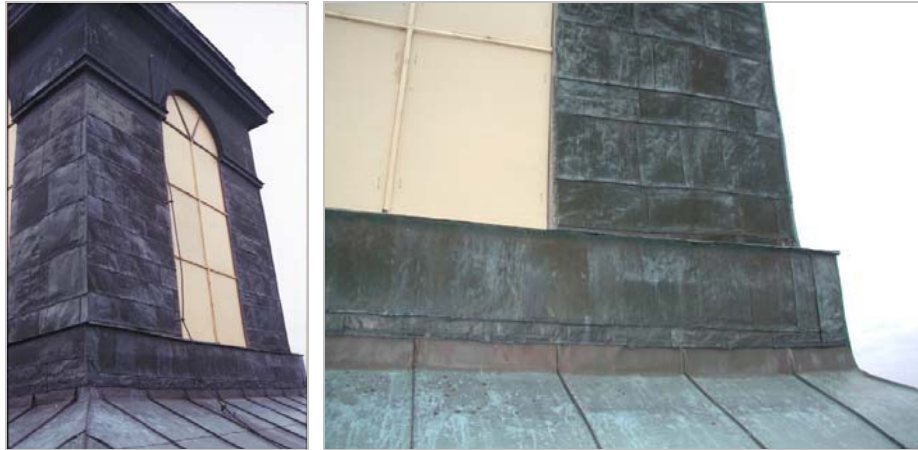
Kopparplåten på lanterninens sidor var infäst med synliga spik. Dessa hade även lossnat bitvis och plåtar satt löst. Bland annat fanns problem i anslutning till infästningar av åskledaren. Kopparplåten hade även oxiderat kraftigt bitvis och var i synnerhet på norra sidan mycket tunn. Även de senare omlagda delarna på tornkransen hade skador på grund av genomspikning. De äldre tunna plåtarna på södra sidan var mycket olika i storlek och satt med förskjutningar på upp emot 14 - 20 cm. Eventuellt kan plåten ha blivit återanvänd från en tidigare täckning.

Figur 12. Äldre plättäckning på lanternin. Foto: VLM 104095:10.

Figur 13. Detalj av kopparplättäckning med olik stora plåtar, norra sidan. Digitalfoto: VLM.

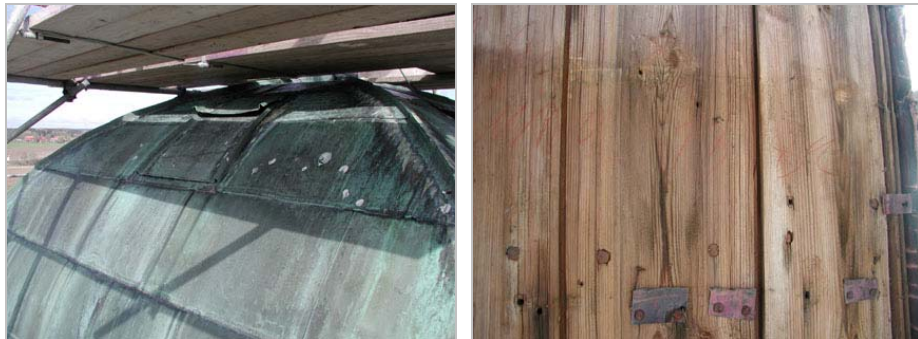
När det gäller lanterninen täcktes den redan vid uppförandet i slutet av 1700-talet med kopparplåt. Det finns uppgifter om att taket på lanterninen lades om 1874. Vid omtäckningen 2005 upptäcktes på lanterninens västra vägg, till höger om fönstret, en anteckning med rödkrita på underliggande panel. Texten tyddes till JP (och något som ev. kan vara ett Anno) 1884. Texten fortsatte en bit ned, men den täcktes vid besiktningstillfället delvis av kopparplåten. År 1884 installerades en ny åskledare i tornet samtidigt som långhusets tak och tornkransen plåttäcktes, från att tidigare ha varit spåntäckta vilket gör att man kan anta att man även täckte om väggarna på lanterninen vid denna tid. Med tanke på variationen i storlek på kopparplåtarna kan man tänka sig att man återanvänt äldre kopparplåt. Plåten tycks dock vara valsad, vilket blev en vanligt förekommande metod omkring 1800⁴. Bland annat introducerades då de så kallade Avesta-valsarna för valsning av kopparplåt⁵.

Den tidigare mycket smäckra takluckan på lanterninhuvens östra sida byttes till en mer modernt utförande, även om man försökte hålla ned höjden på sargen runt om. Huvan på lanterninen papptäcktes innan den nya koppartäckningen vilket ledde till att man även behövde en ventilering utöver fönstren längre ned.

Figur 14. Äldre taklucka på tornlanternin. Digitalfoto VLM.

Figur 15. Underlagspanel lanternin, text med rödkrita. Digitalfoto VLM.

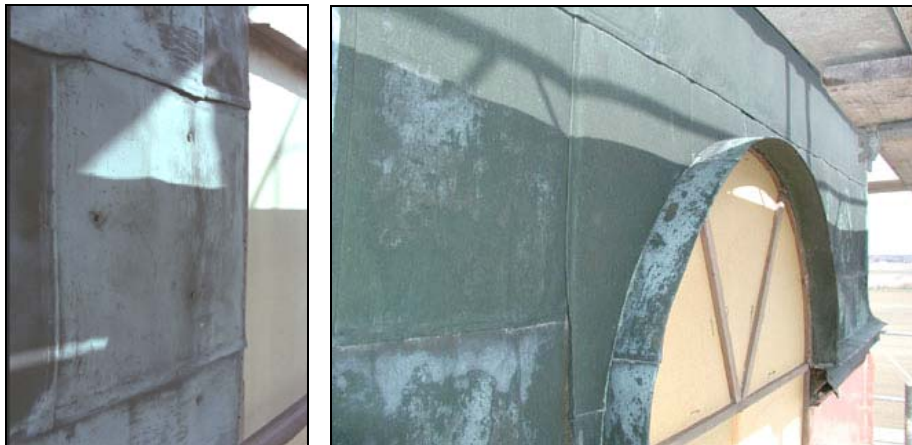
Figur 16. Detaljbild enkelfalsning av äldre kopparplåt på lanternin. Foto VLM 104115:13.

Figur 17. Äldre koppartäckning vid överdel fönster lanternin. Digitalfoto VLM.

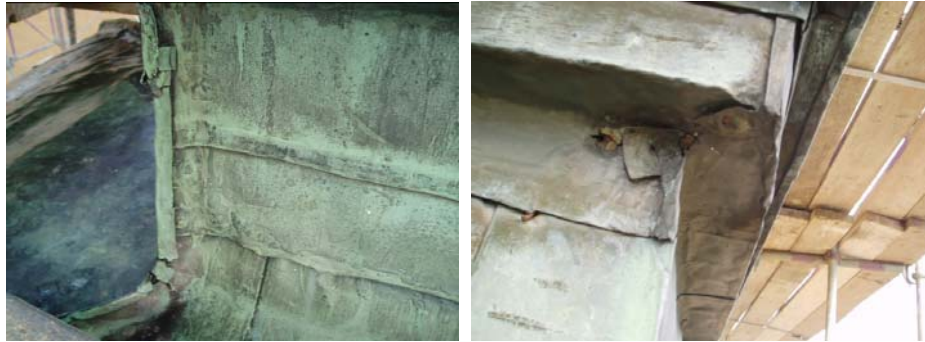
Figur 18. Svängda falsar har spruckit på grund av vindbelastning. Foto Oscar Mässing.
 Figur 19. Hål fanns i kopparplåten på flera ställen, exempelvis takfot. Foto Oscar Mässing.

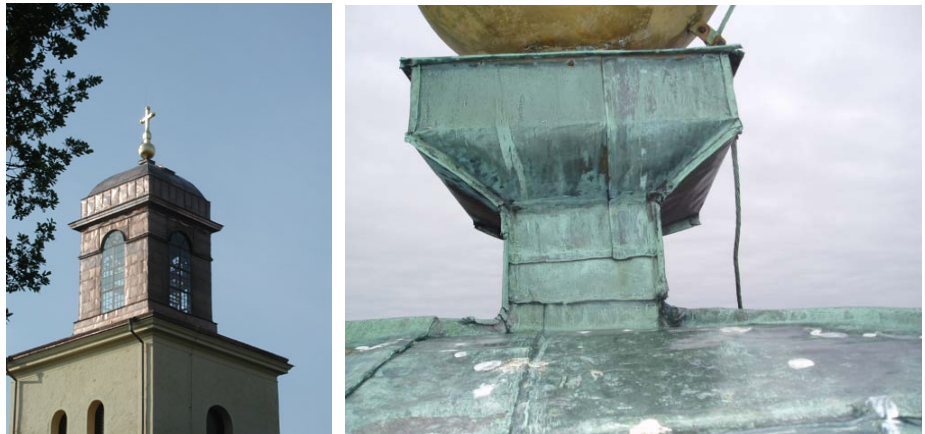
Figur 20. Lanterninen omtäckt med ny kopparplåt samt korset nyförgyllt. Digitalfoto VLM.
 Figur 21. Äldre koppartäckning direkt under korset och kulan på lanterninen. Foto Oscar Mässing.

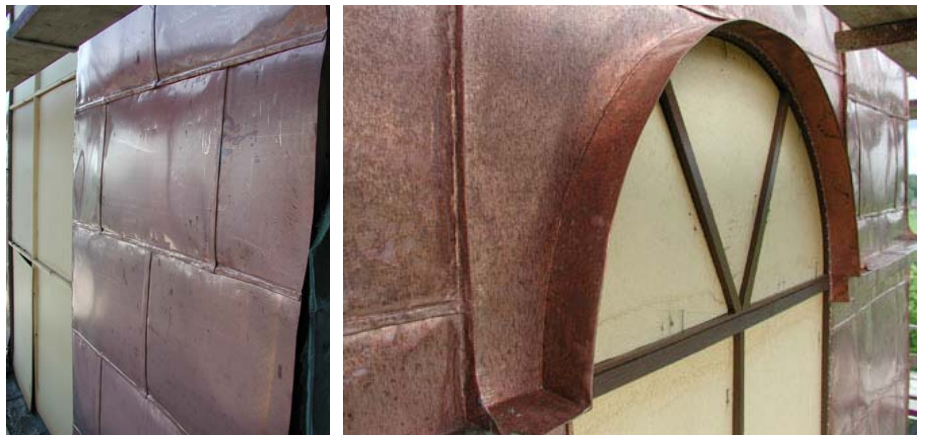
Figur 22. Detalj av falsning av ny kopparplåt på lanternin. Digitalfoto VLM.
 Figur 23. Ny koppartäckning vid överdel fönster. Digitalfoto VLM.

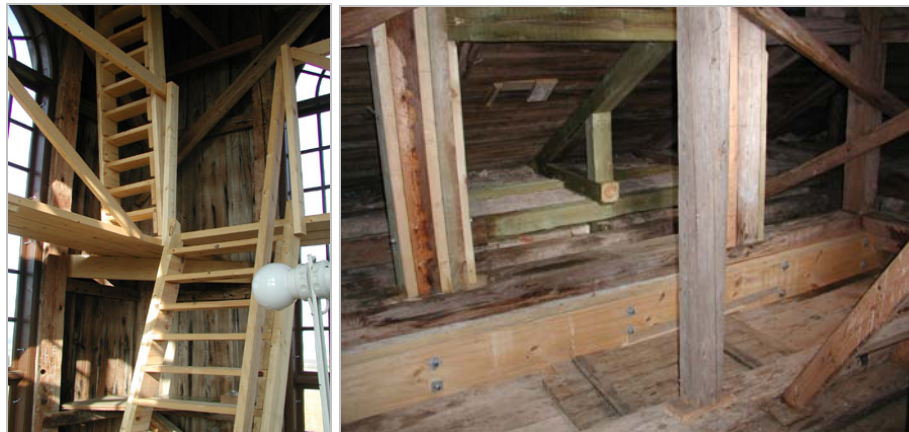
De läckage som under lång tid tycks ha funnits i anslutning till tornfönstren hade givit upphov till omfattande skador i tornets stomme. I synnerhet gällde detta de vertikala bjälkarna under lanerninfönstren där vatten har runnit. Närmare 30 - 40 % av virket högs ur och bultades samman med nytt virke. Även de bjälkar som ligger runt om lanterninen under fönstren byttes alla utom en. Träförstärkningar är gjorda under tre av fyra fönster.

Figur 24. Nya trappor upp till lanterninens taklucka. Digitalfoto VLM.

Figur 25. Förstärkning av konstruktionen i tornet, två våningar över klockorna. Digitalfoto VLM.

Bjälklaget i våningen över klockorna var även det skadat vilket gjorde att man här lät förstärka två av de rötskadade bjälkarna genom förband som bultats. Nya trappstegar byggdes även i lanterninen upp till takluckan eftersom den äldre stegen var i så pass dåligt skick att vissa steg fattades.

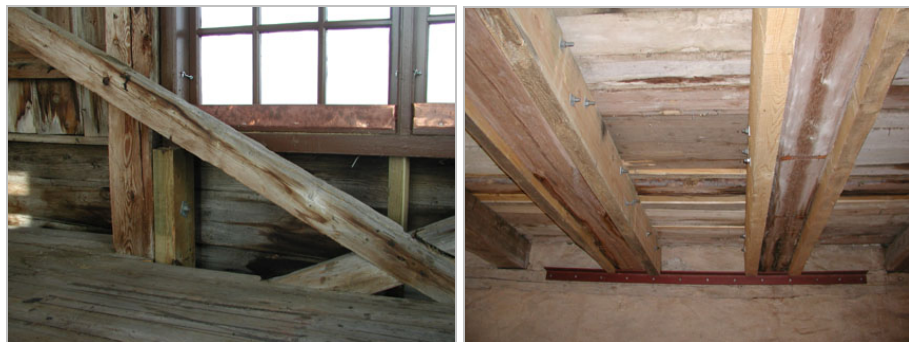
Figur 26. Förstärkning av konstruktionen under fönster i lanterninvåningen. Man har även satt ett kopparbleck i fönstret. Digitalfoto VLM.

Figur 27. Förstärkning av bjälkar i tornbjälklag i våningen över klockorna. Digitalfoto VLM.

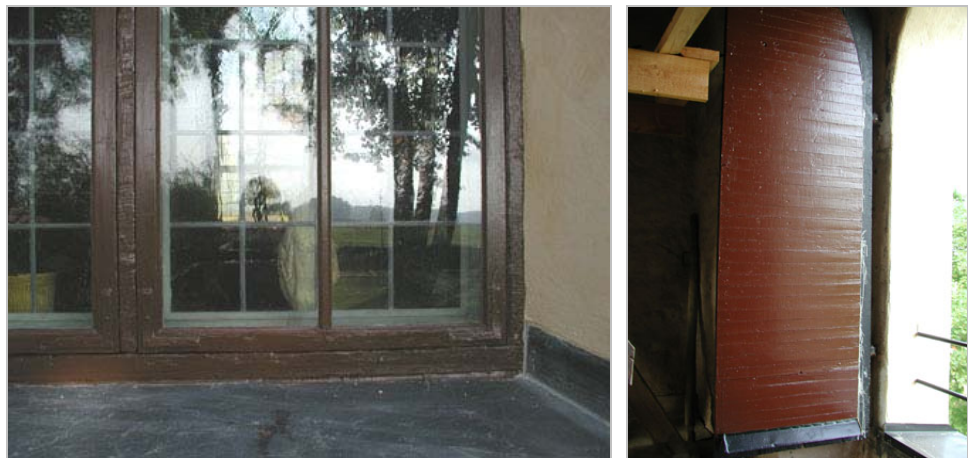
Fönstren i tornet var illa åtgångna av väder och vind samt av läckaget i tornet. Det södra fönstret i lanterninen försågs med ny mittpost och tvärposter. Lunettfönstret behölls men övriga bågar nytillverkades. I det västra fönstret byttes en tvärpost. Ytterligare tre bågar utöver de fyra i söderfönstret nytillverkades.

Figur 31, rad ett t.v: Ommålade fönsterbågar och karmar. Digitalfoto VLM.

Figur 32, rad ett t.h: Ommålade ljudluckor i tornet. Digitalfoto VLM.

Samtliga fönster och luckor är målade med rödbrun linoljefärg från Wibo S7020-Y70R. Kulören är framtagen utifrån tidigare färgsättning. Luckorna var före ommålningen svarta men skrapning visade att de dessförinnan haft ungefär samma färgsättning som fönsterbågarna. Man återgick därför till denna enhetliga färgsättning.

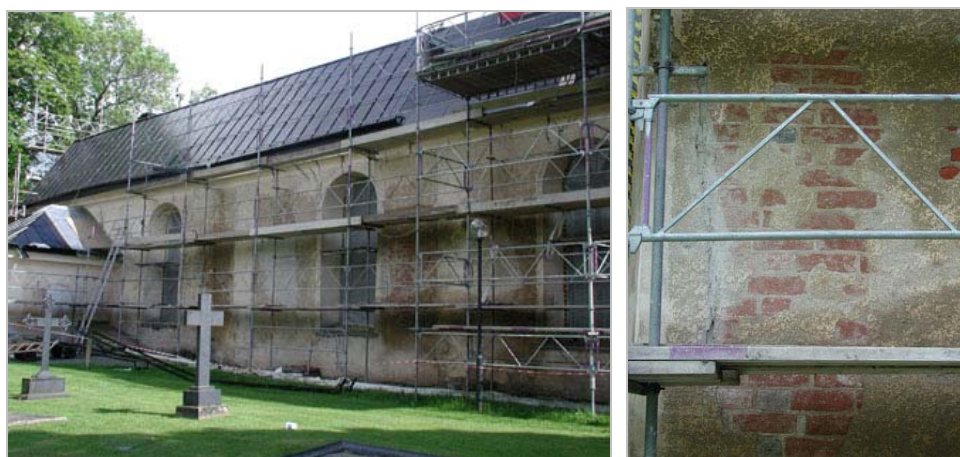
Putsen knackades ned endast där stora bomytor med sprickor fanns.

Figur 33. Nedknackning av puts på norra sidan. Digitalfoto VLM.

Figur 34. Nedknackning av puts på norra sidan. Digitalfoto VLM.

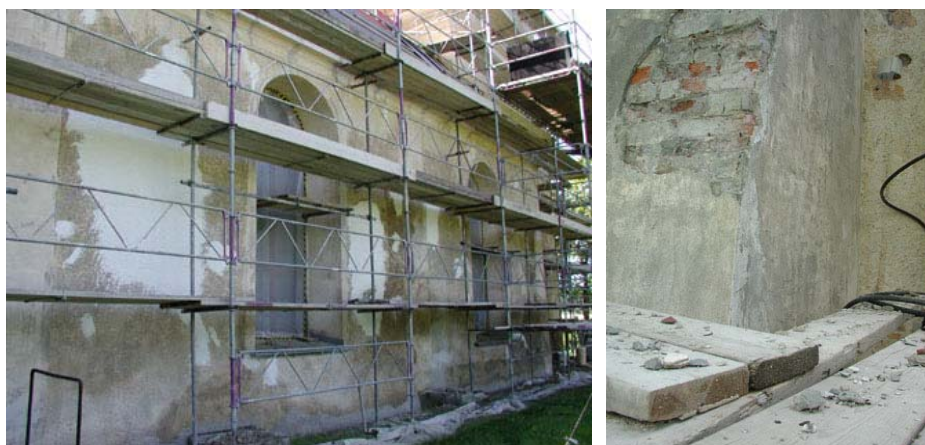
Figur 35. Putslagning på norra sidan. Digitalfoto VLM.

Figur 36. Nedknackning av puts från sträppelare i nordöst. Digitalfoto VLM.

Till grundningsbruk användes Hydrauliskt kalkbruk Serpo 109. Till stockningsbruk användes lufthärdande kalkbruk Serpo 142 resp 144. Till Spritputsbruk användes kalkbaserad dolomitspritputs från Maxit Serpo 146, 0-5 mm. Då rundkornig sand inte gick att få med så liten diameter användes kross.

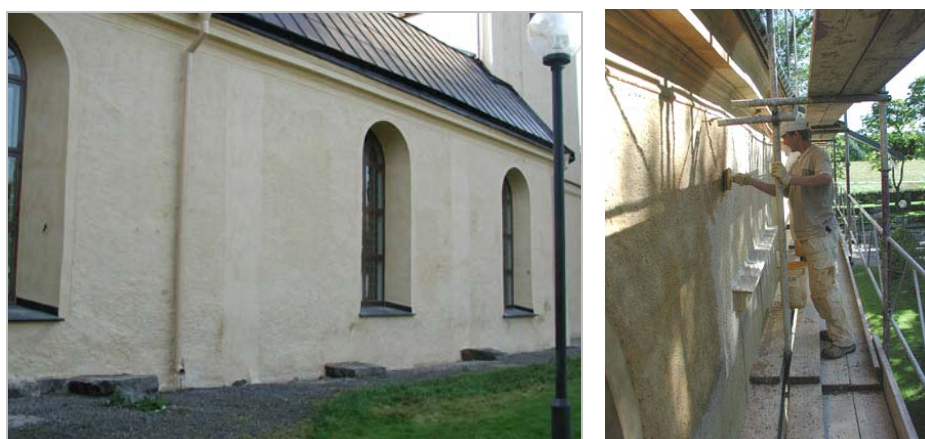
Figur 37. Norra fasaden färdigställd. Digitalfoto VLM.

Figur 38. Anfärgning av södra fasaden. Digitalfoto VLM.

Avfärgningen gjordes med Gotlandskalk, Serpo 248, 130 liter vatten, 25 kg kalkpasta, 3000 g nr 46 obränd terra. Kalkfärgen fixerades med kalkvatten.

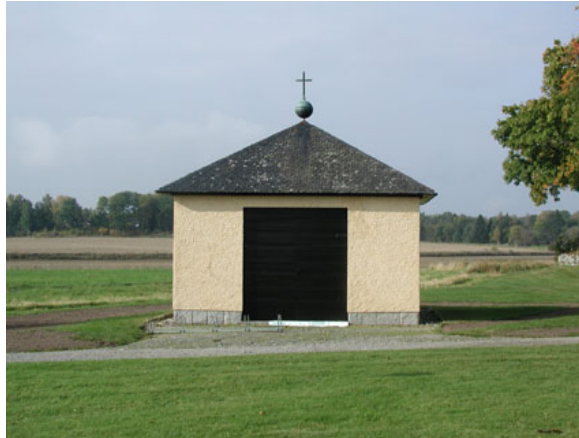
Figur 39, rad två t.v: Bårhuset färdigställt. Digitalfoto VLM.

Även bårhuset och de två grindstolparna vid den södra entrén har åtgärdats. Skiffertaket på bårhuset har rengjorts försiktigt med högtrycksvätt. Vissa putslagningar har gjorts.

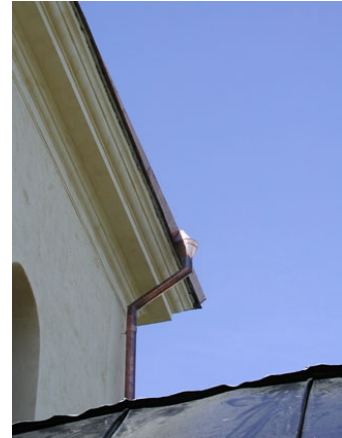
Figur 40, rad två t.b: Ny takavvattning i koppars på tornet. Digitalfoto VLM.

Även stuprören från tornet är tillverkade i koppar även om problem kan komma att uppstå med kopparutfällningar på järnplåtstaket.

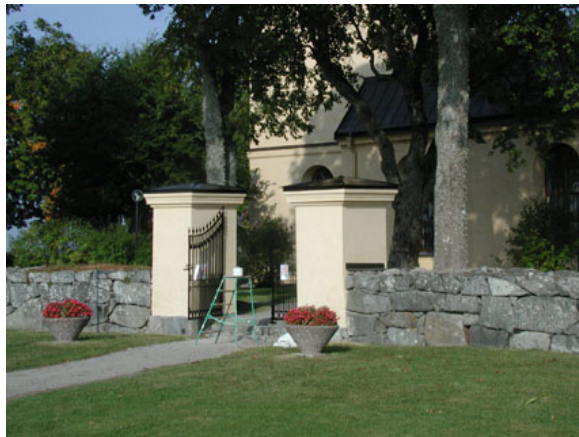
Figur 41. Grindstolpar vid entré färdigställda. Digitalfoto VLM.

Grindstolparna har putslagats och avfärgats samt försetts med ett bleck i anslutningen till stenmuren för att minska problemen med frostsprängning av putsen. Plåtavtäckningar och grindar måningsbehandlades med linoljefärg. Putsilagningar har gjorts lika som på kyrkan med undantag för att man här använt spritputs med rundkornig ärtsingel med diameter 10 mm, serpo 147.

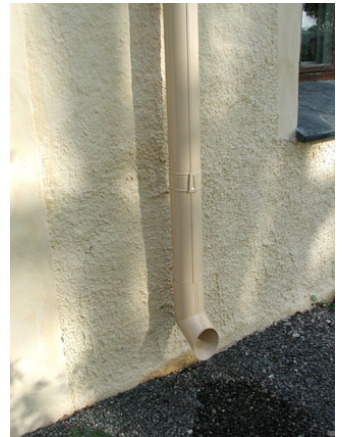
Figur 42. Stuprör på långhus av galvad plåt, infärgade i fasadkulör. Digitalfoto VLM.

Nya stuprör är tillverkade av galvad plåt och har färgats in i fasadkulören motsvarande NCS S2020-Y30R. Falsarna har vänts utåt för att minska risken för skador i putsen. Utkastarna är utförda med spetsiga vinklar. Målningen på den galvade plåten på stuprören är utförd efter betning med häftprimer PVB18116 och toppmålning med Polyrotanfärg.
