Sevalla kyrka

Omläggning av tak 2006

Antikvarisk kontroll

Sevalla Prästgård 2:1
Sevalla socken
Västmanland

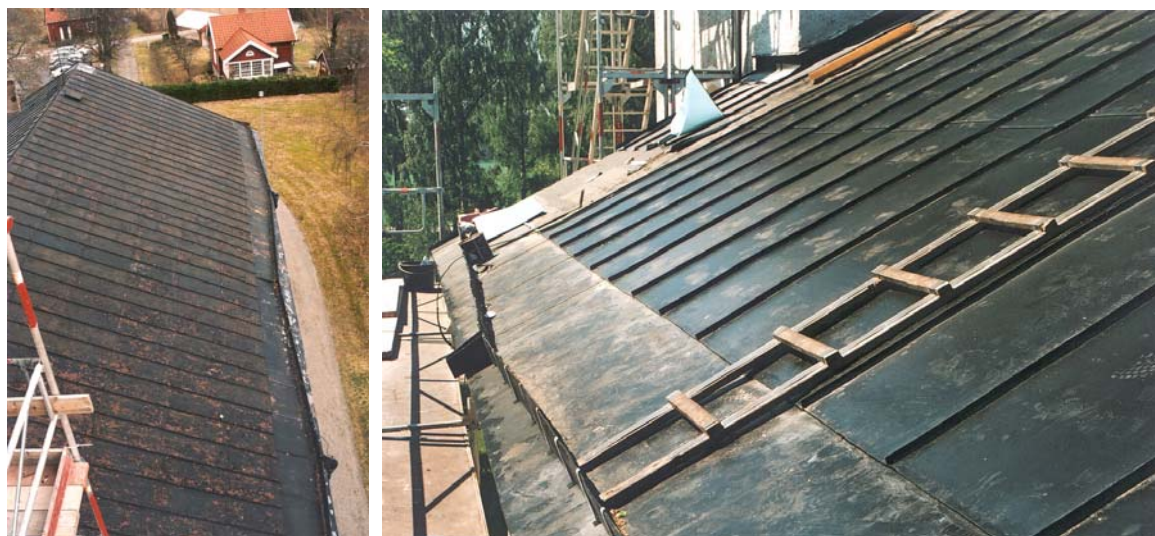
Taket på långhuset var före omläggningen belagt med enkelfalsad järnplåt. I viss mån fanns lagningar med nyare galvad plåt. De äldre järnplåtarna hade strukits med linolja som rostskydd på baksidan. Trots kraftig ytrost på plåten fanns inga större genomslag mer än i falsarna som hade kraftiga rostangrepp. Undertaket är lagt med locklagda bräder. Plåten var fäst med klippspik och klammer i falsen.

Figur 4, t.v. Taktäckningen på långhusets sydsida före omläggningen. Foto: KM.

Figur 5, t.h. Taktäckningen på långhusets sydsida under pågående omläggning. Foto: KM.

Ny taktäckning utfördes med en polyesterbelagd stålplåt av typen Prelac Nova. Detta är en plåt som vid reparation skall vara ommålningsbar med linoljefärg. Underlagspapp lades med YAP 2200. Plåten är dubbelfalsad och tvärfalsarna är förskjutna cirka 40 mm. Plåten är fäst med klammer i falsen vilken fästs med rostfri skruv.

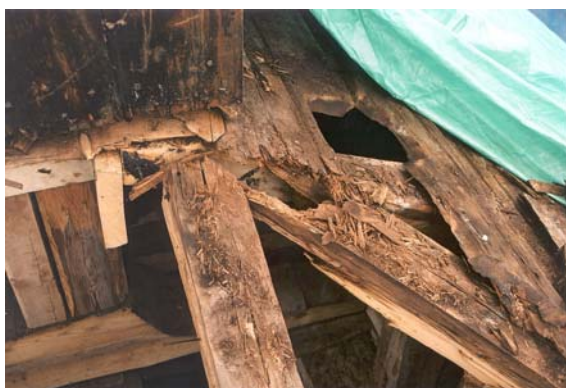
Undertaket på tornkransen var mycket skadat. Materialet i undertaket var blandat, i första hand okantat virke, samt enstaka bräder som var försedda med vattenspår i kanterna. Även den nordöstra bjälken under tornkransen hade kraftiga rötskador. De skadade partierna på takstolsbjälkarna högs ur och sulades i med friskt virke. Virket i tornkransens undertak byttes.

Figur 6, t.v. Rötskador i tornkransens nordöstra del. Den snedställda bjälken är helt genomrötad. Foto: KM.

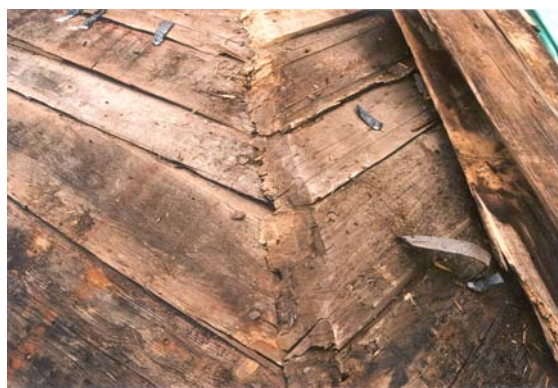
Figur 7, t.h. Tornkransens undertak med ramsågat virke och smidd spik. Foto: KM.

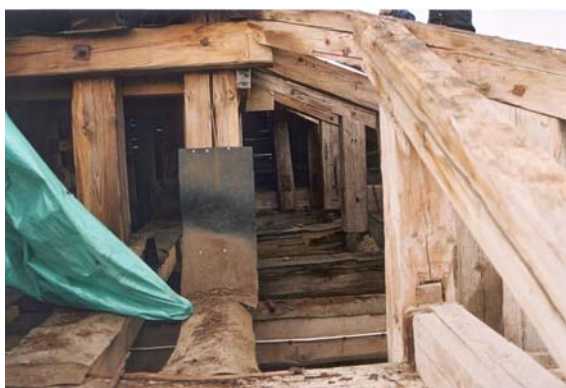
Figur 8, t.v. Tidigare provisoriska åtgärder med papp för att skydda stammen under tornkransen från läckage. Foto:KM.

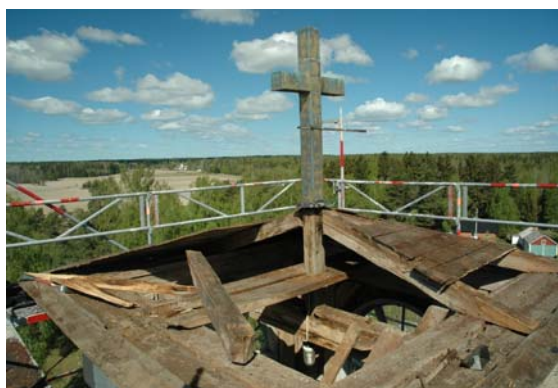
Figur 9, t.h. Lanterninens tak med korset före nedtagning och omförgyllning. Foto: Gunnar Björklund.

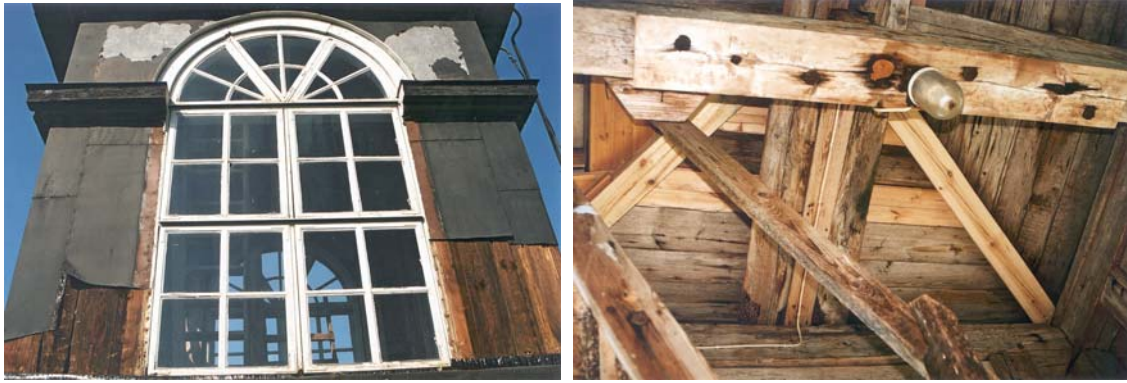
I den övre delen mellan mittgesimsen och taket var lanterninens sidor täckt med en modernare galvad plåt medan den nedre delen av sidorna fortfarande var täckt med svartplåt. Denna äldre plåt var rostangripen. Man har i den nedre delen gjort många provisoiska lagningar där man endast spikat på nya

Figur 10, t.v. Äldre plättäckning på lanterninen. Under gesimsen finns en äldre svartplåt och över en nyare galvad plåt. Foto: KM.

Figur 11, t.h. Lanternintaket med utbytta snedställda bjälkar samt vissa delar av undertaket. Foto: KM.

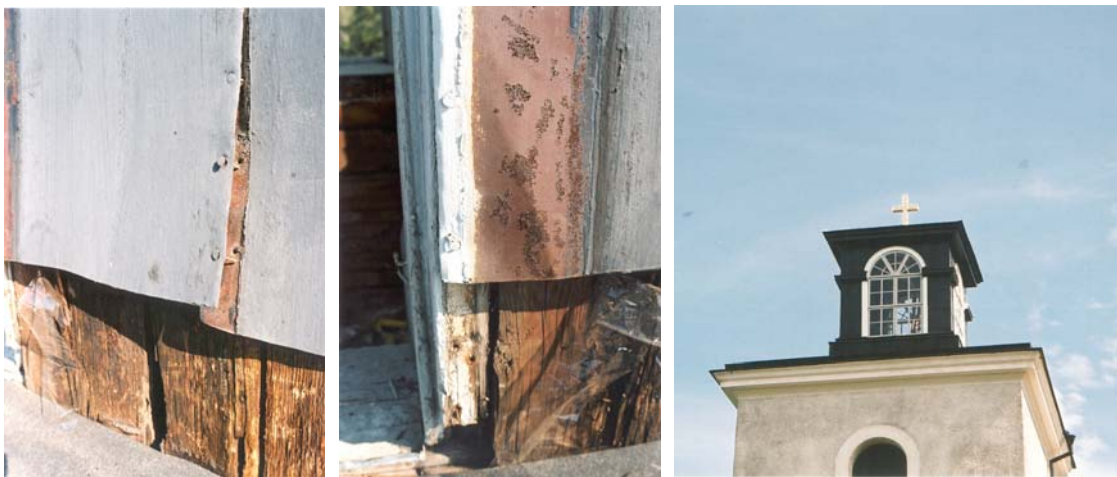
Figur 12, t.v. Äldre järnplättäckning på lanterninen fäst med klippspik. Foto: KM.

Figur 13, mitten. Brun färg under fönsteromfattningen på lanterninen. Foto: KM.

Figur 14, t.h. Lanterninen färdigställd. Foto: KM.

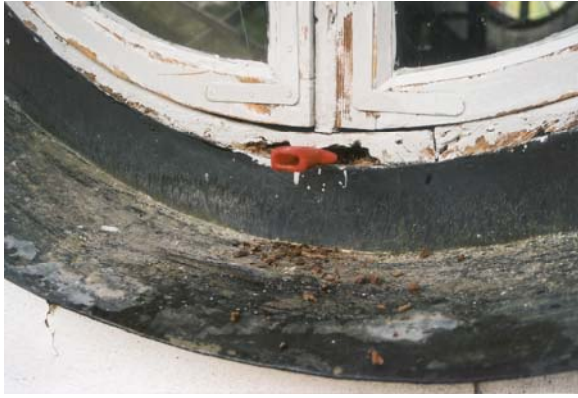
Fönster är målade med linoljefärg i kulören NCS 2502-Y. De runda fönstren i tornet hade relativt omfattande rötskador i karmens bottenstycke. Dessa åtgärdades genom infällning av friskt virke. Solbänkarna skrapades rena från rost och målades med svart linoljefärg bortsett från det nordöstra fönstret där man sedan tidigare bytt ut plåten och målat om med modern lackfärg.

Figur 14, t.v. Svåra rötskador i nedre del av runt tornfönster. Foto: KM.

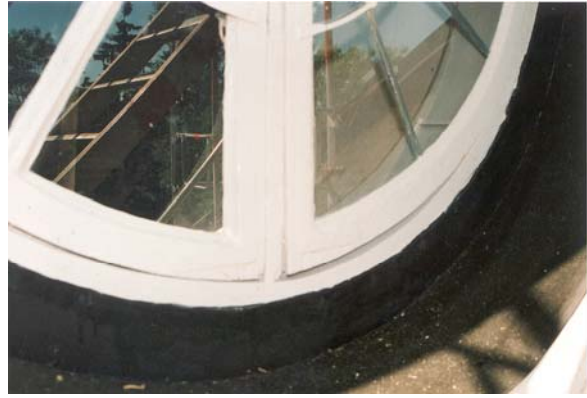
Figur 15, t.h. Karmen åtgärdad med infällt trä samt målat med linoljafärg. Foto: KM.

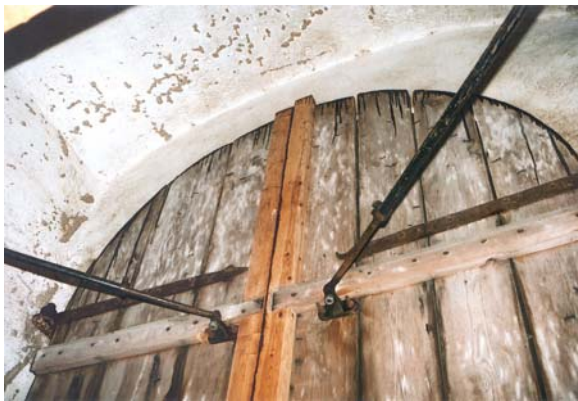
Figur 16, t.v. Förstärkning av ljudluckor i tornet. Foto: KM.

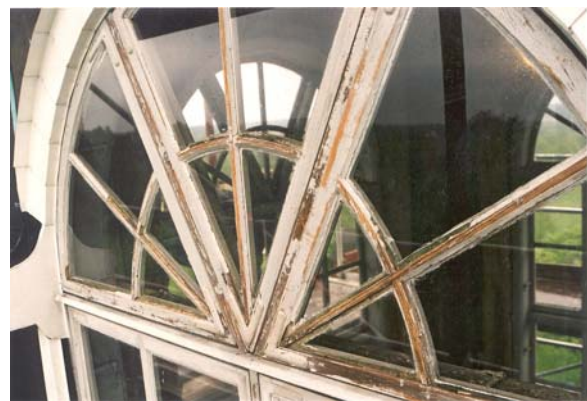
Figur 17, t.v. Skrapade tornfönster inför ommålning. Foto: KM.

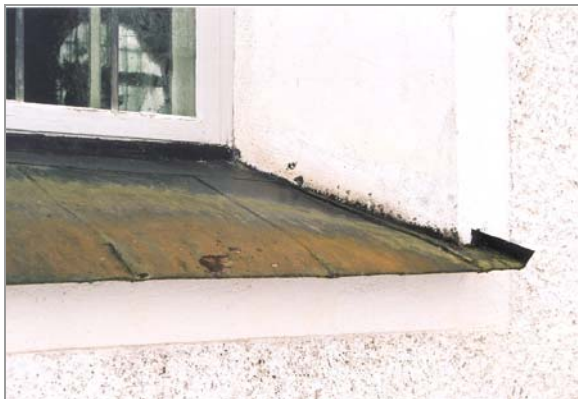
Figur 18, t.v. Rostskadade solbänkar i gammal järnplåt. Foto: KM.

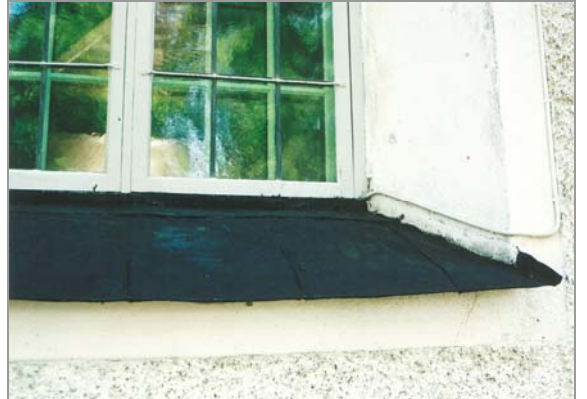
Figur 19, t.h. Samma solbänk efter skrapning och ommålning. Foto: KM.

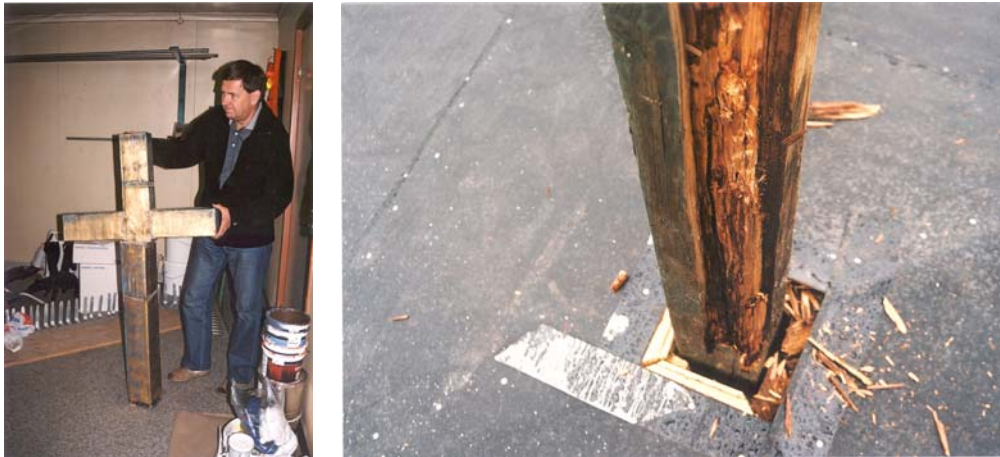
Korsstocken var kraftigt rötangripen. Korset var klätt med förgylld koppar över en hel trästomme med kors och korsstock i ett stycke, vilket ledde till att man inte kunde lyfta ned korset. Man blev istället tvungen att kapa av korsstocken för att få ner korset och åtgärda skadorna. Rötskadorna hade även spridit sig genom taket då vatten runnit utmed korsstocken.

Figur 20, t.v. Nedtaget kors samt Gunnar Smedberg från Rörman plåt och ventilation. Foto: KM.
Figur 21, t.h. Omfattande rötskador i korsstocken. Foto: KM.

Korset har blivit förstärkt och lagat. Därefter har det blästrats försiktigt och omförgyllts av Herbert Sandner målerikonstult. En av falsarna har lösts samman.

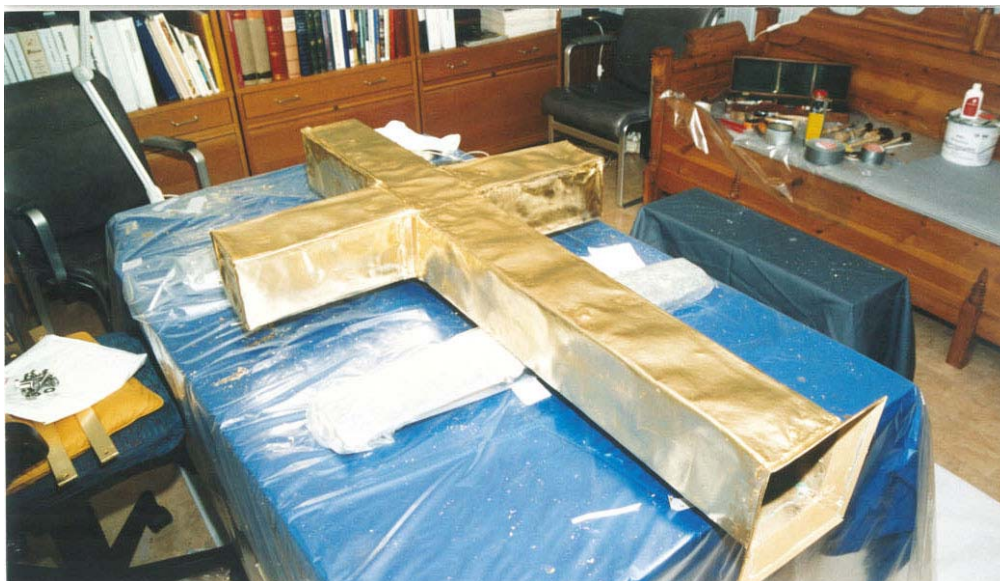
Figur 22. Omförgyllt kors. Foto: Herbert Sandner.
