Norrby kyrka

Omläggning av kyrkogårdsmur och trappa

Antikvarisk kontroll

Sala Norrby prästgård 1:2
Norrby socken
Uppland

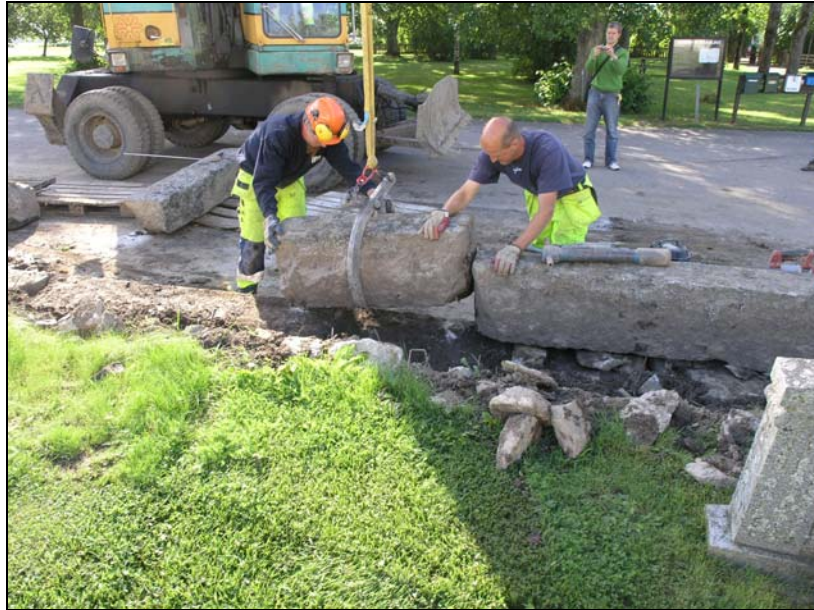
Figur 5. Inpassning av stenblocken på den södra muren.

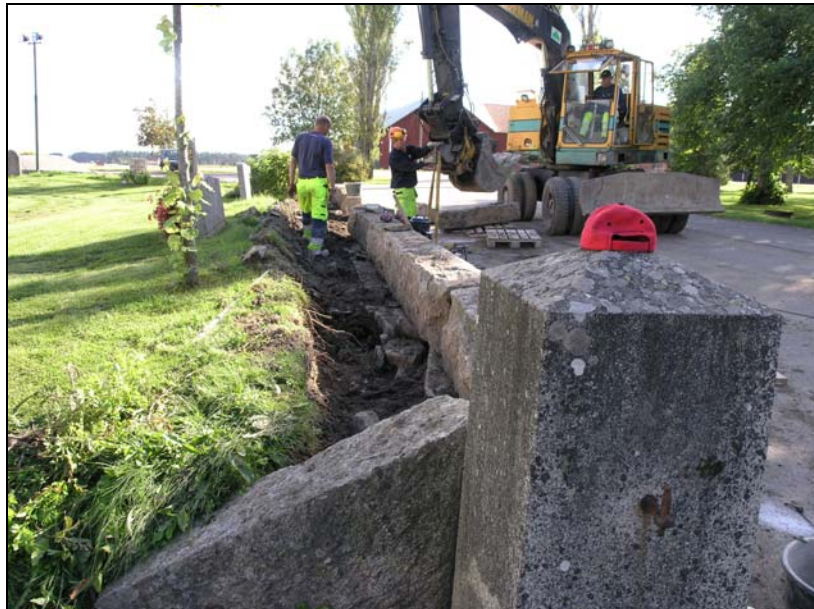
Figur 6. Baksidan av stenmuren utgrävd.

Bakom muren grävdes jorden bort till en bredd av 70 cm. Detta utrymme fylldes efter omläggningen upp med makadam, storlek 8-11. Makadamen gör, genom sin relativa lätthet i förhållande till jordmassorna, att marktrycket mot muren i framtiden beräknas att minska. Bakom makadamen, mot jorden, lades en fiberduk klass 2. Över makadamen lades ett lager med 10-15 cm matjord.

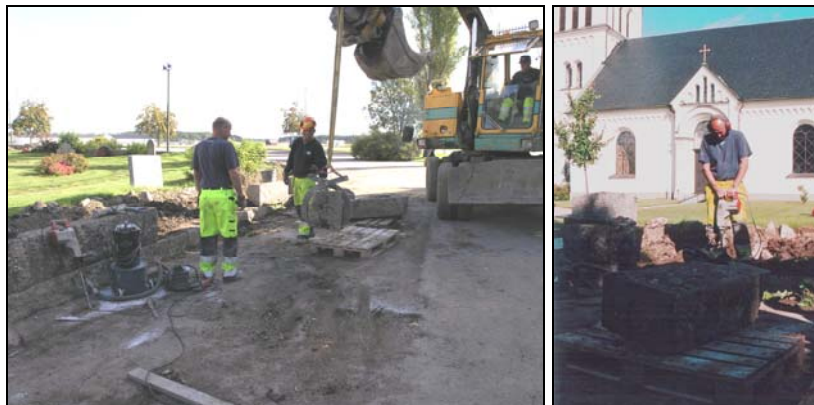
Figur 7. Arbete med stenläggning.

Figur 8. Borrning för dubbning i stenen.

Man har borrar in 12 mm rostfri syrafast dubb i översta varvet av sten. I nedersta varvet borrar 28 mm hål som fylldes med expanderbruk innan den dubbade stenen åter lades på plats. Genom att borra hålet något större i den nedre stenen skapades ett visst spelrum ifall man inte mätt helt perfekt, då stenarna är lite ojämna. Muren ligger sedan kilad med sten mot kyrkogården för att hålla den på plats.

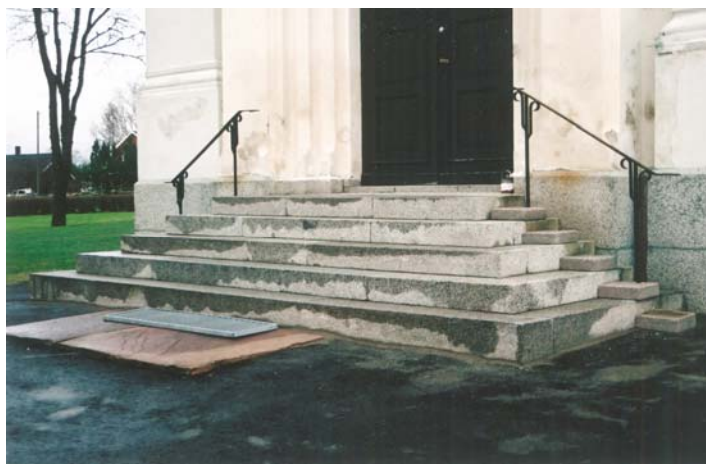
Figur 11. Trappan efter omlägningen
