# Åskledare vid Bergs och Kolbäcks kyrka

**Antikvarisk kontroll**

**Bergs prästgård 2:1  
Kolbäcks kyrkby 9:1  
Bergs och Kolbäcks socken  
Västmanland**

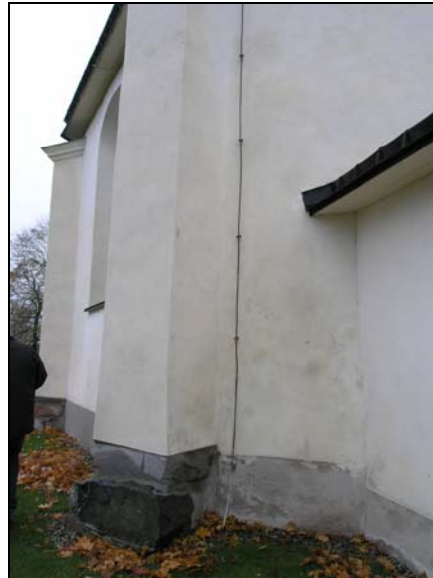
Figur 2 t.v. Kolbäcks kyrka n.ö hörnet, åsokedare före åtgärder.

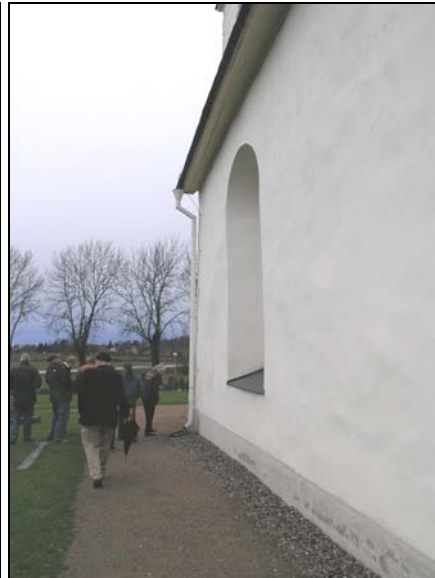
Figur 3. t.h. Kolbäcks kyrka s.v. hörnet, åsokedare före åtgärder.

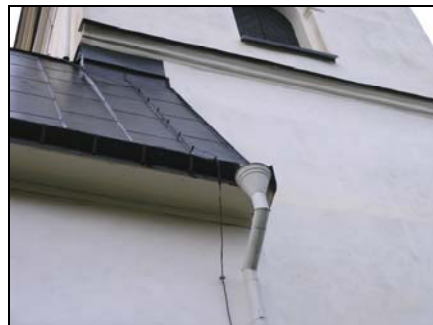
Figur 4 t.v. Kolbäcks kyrka norra sidan vid torn, åsokedare före åtgärder.

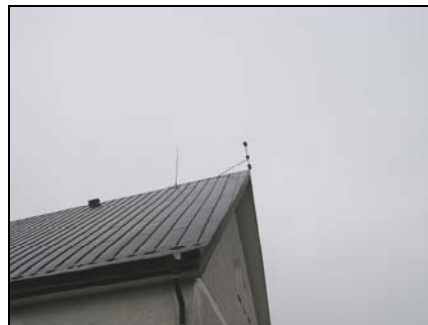
Figur 5. Bergs kyrka. Åsokedare före åtgärder.

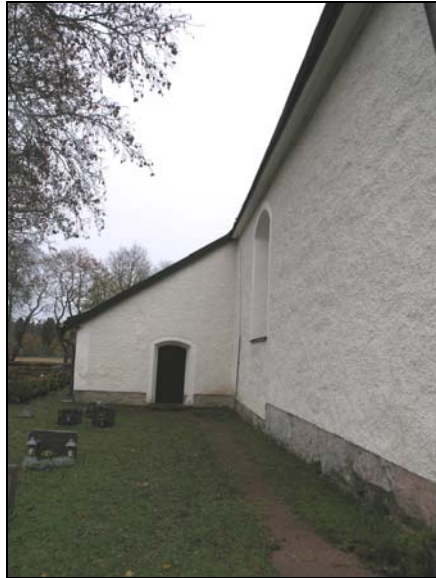
*Figur 6. Bergs kyrka norra sidan före åtgärder.*

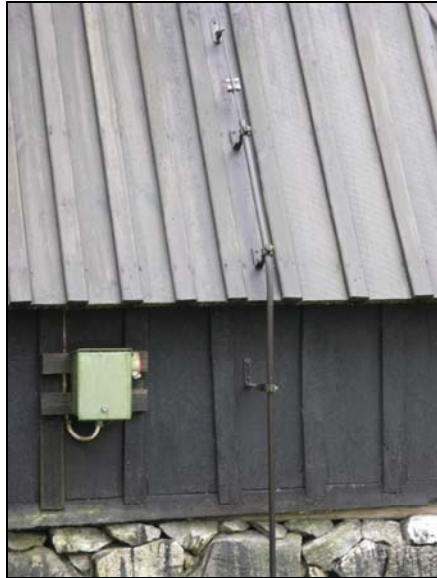
*Figur 7. Bergs kyrkas klockstapel, nedledning av åsksledare före åtgärder.*

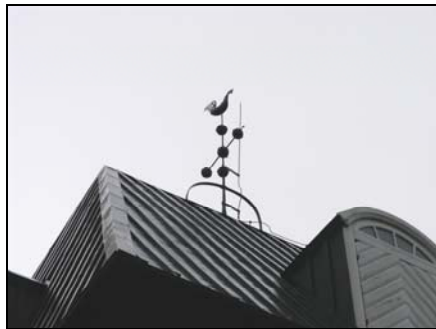
*Figur 8. Bergs kyrkas klockstapel, åskskydd före åtgärder.*

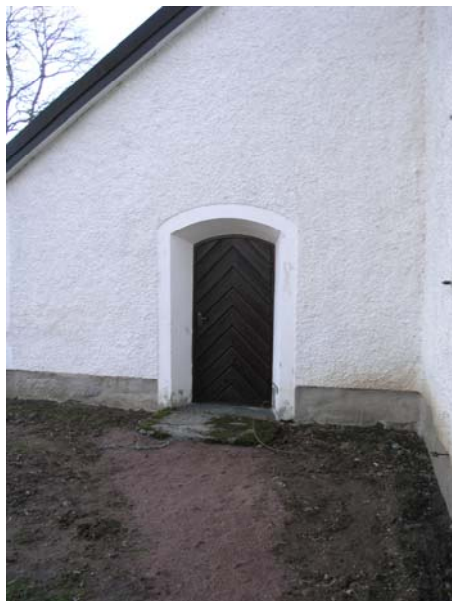
*Figur 9. Bergs kyrka ingång till sakristia. Inledningen till elskåp dragen i anslutning till dörrkarmen.*

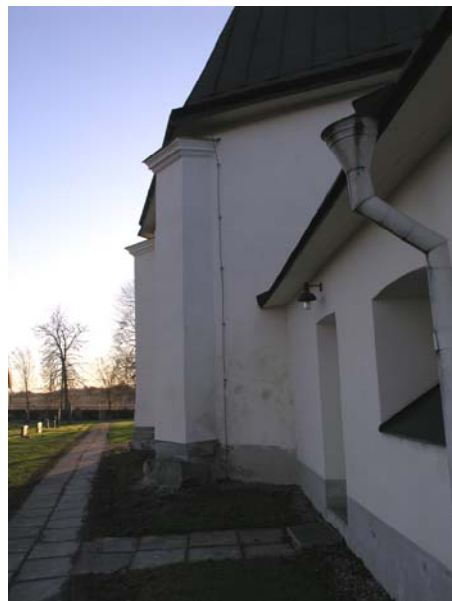
*Figur 10. Kolbäckes kyrka, nord östra hörnet, befintlig infästning använd.*

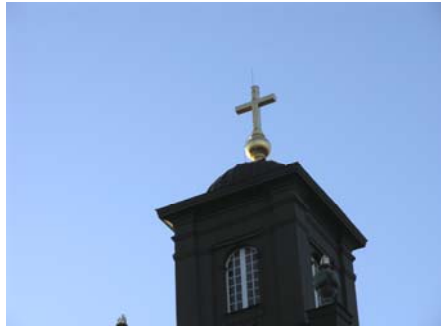
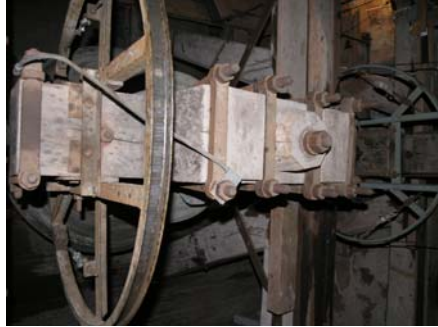
Figur 11. Kolbäcks kyrka, ny infästning av åsokedare vid korset gjord med befintliga fästpunkter.  
 Figur 12. Kolbäcks kyrka. Klockorna är anslutna till åskeskydd.

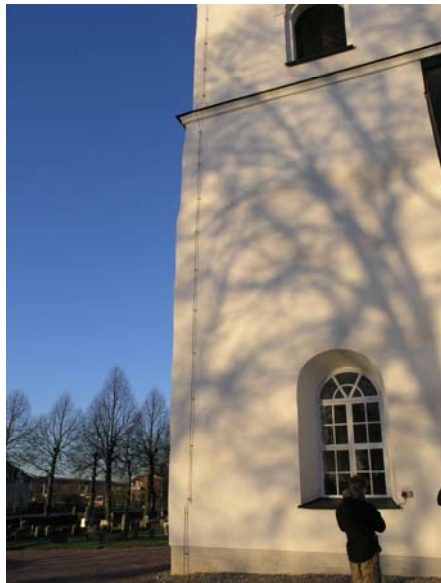
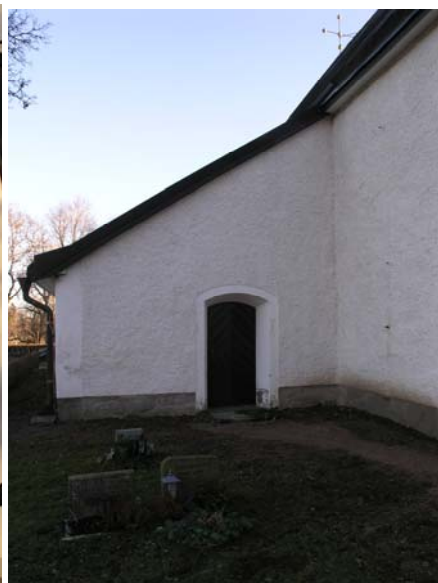
Figur 13. Kolbäcks kyrka tornets södra sida. Befintlig infästning använd för åsokedare.  
 Figur 14. Bergs kyrka, norra sidan. Borttagen infästning för åsokedare i hörnet mellan sakristia och långhus. Putslagning skall genomföras med kalkbruk där fästpunkter tagits bort.

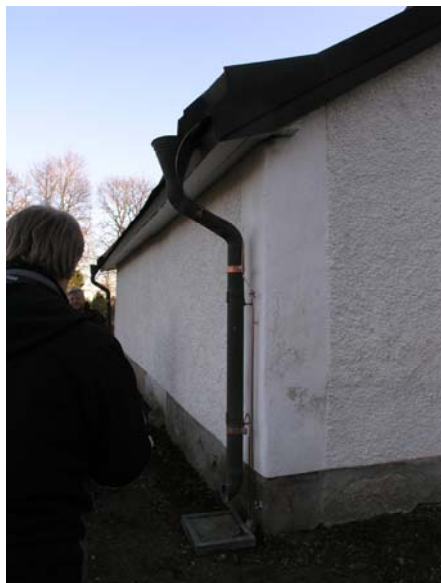
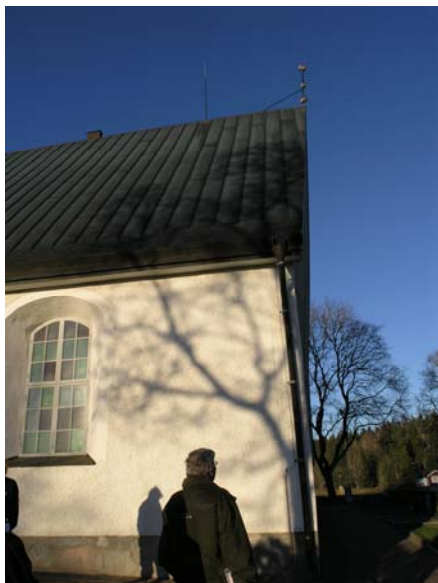
Figur 15. Bergs kyrka infästning av åsokedare mot kopparstuprör. Ny placering ersätter den borttagna se figur 14. Inspekteringsbrunn på sakristians nordöstra hörn breddad.  
 Figur 16. Bergs kyrka. Korsen vid nocken är kopplade till åskeskyddet. Infästningarna i koppertaket är bytta då de befintliga var korroderade.

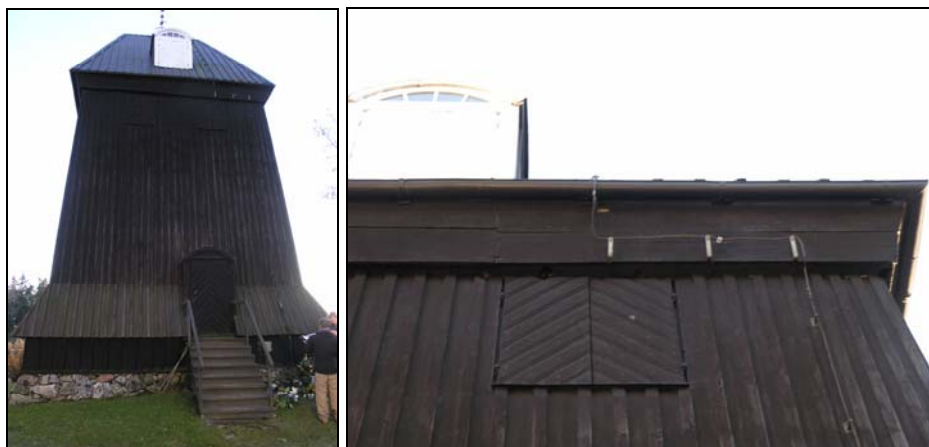
*Figur 17. Bergs kyrkas klockstapel efter åtgärder.*

*Figur 18. Infästning av nedledare vid lucka i klockstapeln.*

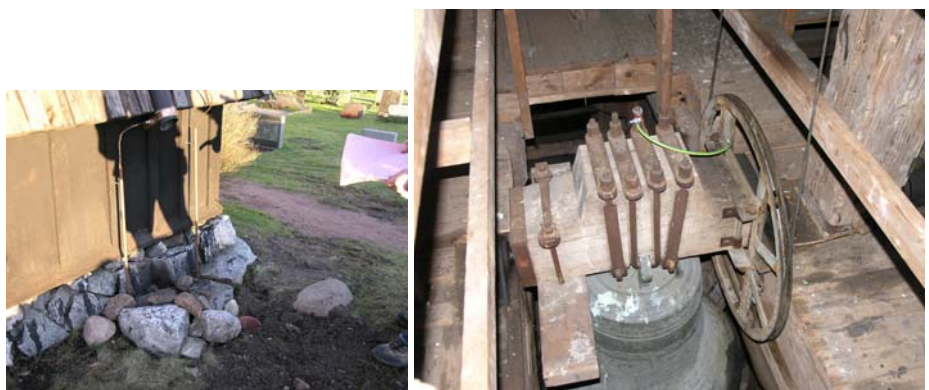
*Figur 19. Inspekteringsbrunn sydvästra hörnet på klockstapeln.*

*Figur 20. Klockorna i klockstapeln är anslutna till åskskyddet.*
