# Rengöring av valv i Västerås domkyrka

**Antikvarisk kontroll**

**Västerås domkyrkoförsamling  
Västmanland**

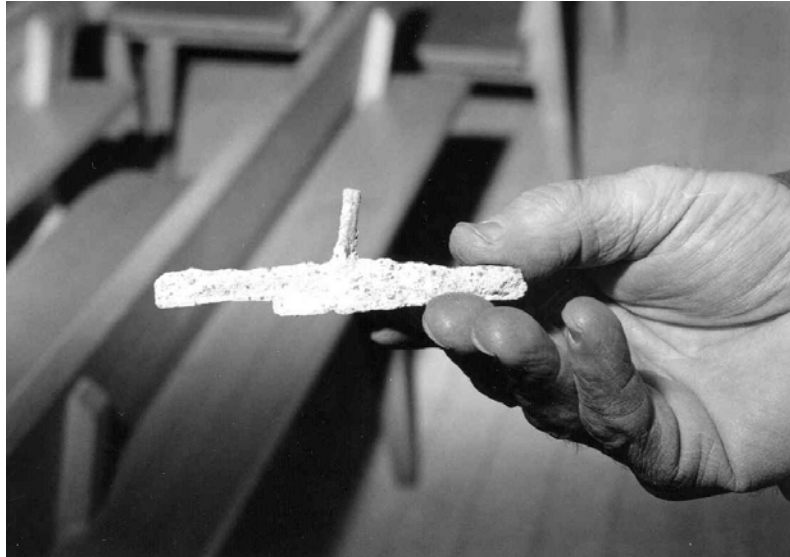
Vid renoveringen av ett av valven i södra sidoskeppet (valv 14) 1995 knackades putsen från valvet ned.<sup>8</sup> Precis som fallet tycks vara med korvalvet var putsen där fäst med pliggar vid underlaget. Enligt uppgifter från denna renovering var putsen där medeltida. Kritik framfördes vid detta tillfälle från såväl Läns museet som Riksantikvarieämbetet med anledning av att samtlig medeltida puts knackades ned från valvet. Vid denna renovering kunde även konstateras att putslagningar från renoveringen 1958-61 hade mycket dålig vidhäftning vid den gamla putsen. Man konstaterade även att man då man fick dålig vidhäftning med putslagningar mot den medeltida putsen.

*Figur 3. Puts med pligg från valv 14 vid renoveringen 1995. Foto VLM arkiv.*

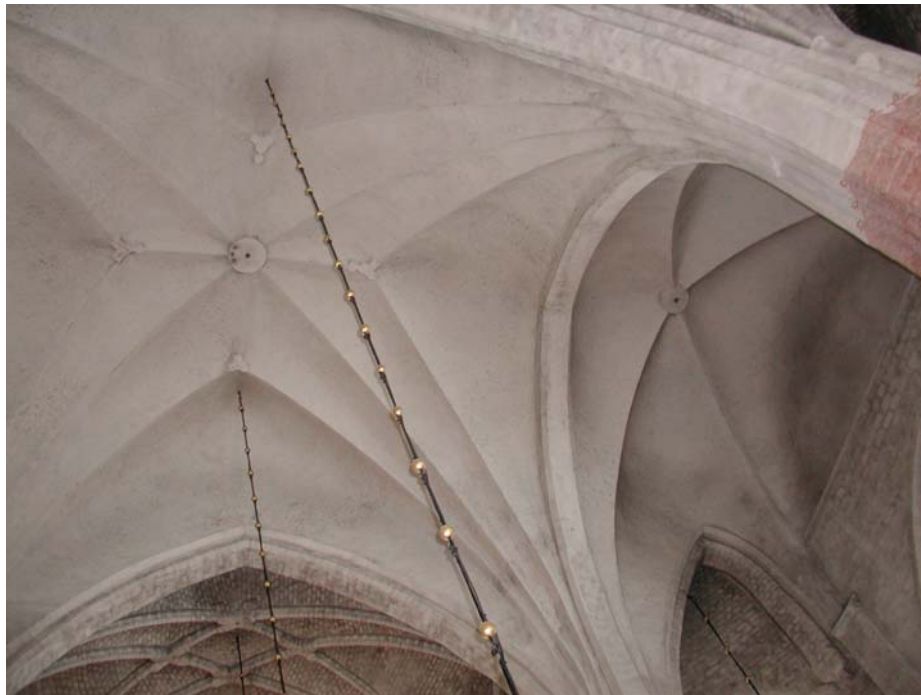
De två valven över högaltaret rengjordes endast med dammsugning och wischabsvamp och laverades inte. Man kunde även konstatera att ytan var annorlunda mot övriga valv, bl.a. genom att den inte slet lika mycket på wischabsvampen som de övriga valvens underlag. Inga andra valv var heller förgipsade på samma sätt som dessa två valv.

De problem som fanns med bomytor i de två valven över högaltaret gjorde att man först ville knacka ned putsen. Det visade sig dock att de bomytor som fanns i den äldre kalkputsen vilade mot en kant av modernt KC-bruk från renoveringen 1958 – 61 och på så sätt var säkrad för putsnedfall. Bedömningen blev därför att man kunde behålla putsen intakt. Bedömningen var dock att vatten inte skulle tillföras för att inte riskera att putsen sög upp vatten genom den ganska omfattande sprickbildningen. Därför rengjordes detta valv endast. På så sätt kunde putsen räddas. Valven har dock en något vitare ton än de övriga valven som laverats.

*Figur 5. Valv 1 och 2 före rengöring. Som fotot visar hade dessa två valv en betydligt ljusare kulör än omgivande valv.*

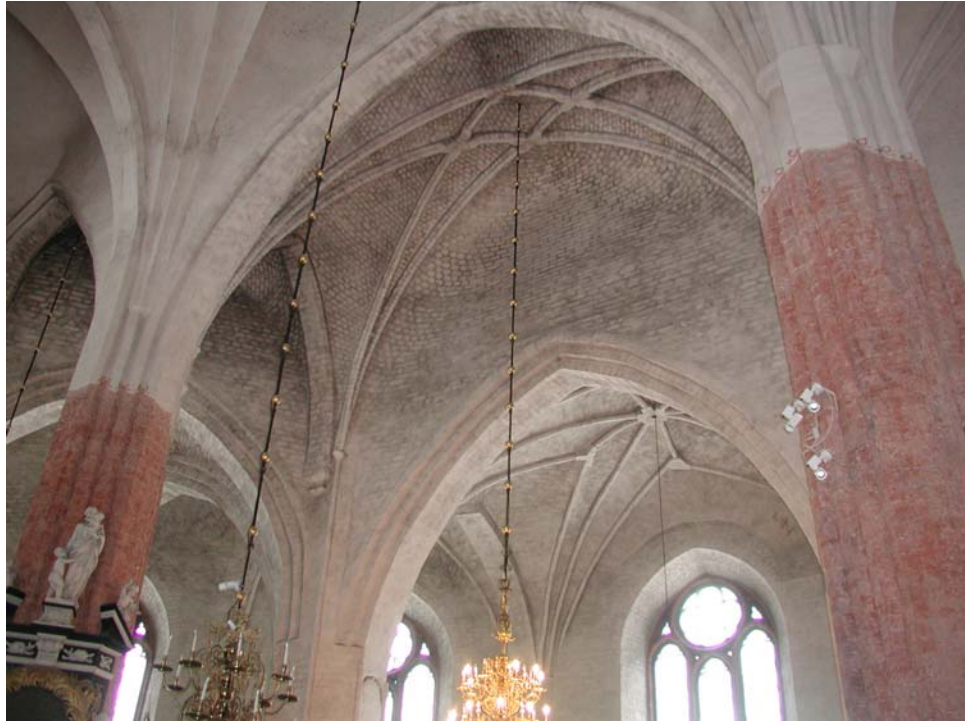
I valv 13 återfanns till höger om fönstrets övre del en mörkare, rödbrun fläck. Det visade sig inte vara något måleri utan en utfällning av exempelvis järnsulfat. I samma valv fanns även en mindre skuvning i en spricka. Den utskjutande kanten knackades bort och sprickan putsades därefter över.

*Figur 6. Valv 12 och 13 före rengöring.*

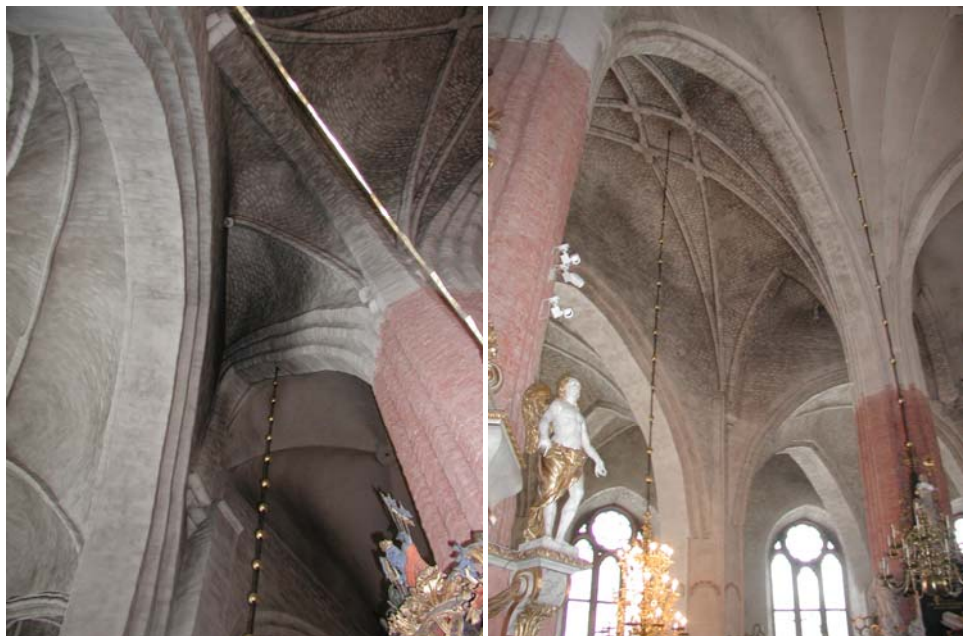
*Figur 7. Valv 10 före rengöring.*  
*Figur 8. Valv 4 före rengöring.*

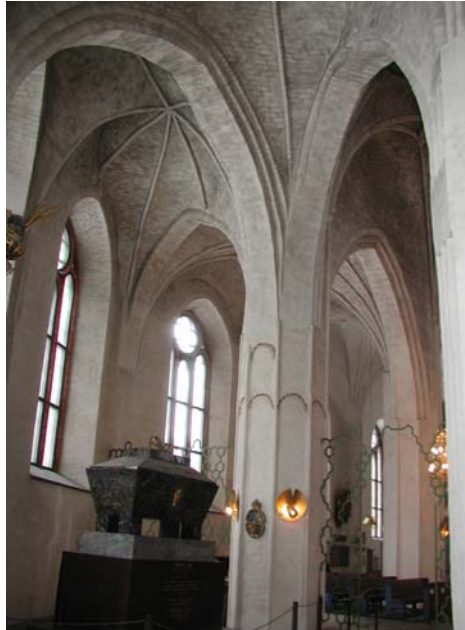
I valv 9 och 11 fanns en del sprickor med spridda bomställen omkring. Några små upprivningar utfördes och därefter vattning, putslagning.

*Figur 9. Valv 9 och 11 före rengöring samt Erik XVI:s sarkofag.  
Figur 10. Valv 7 och 8 före rengöring.*

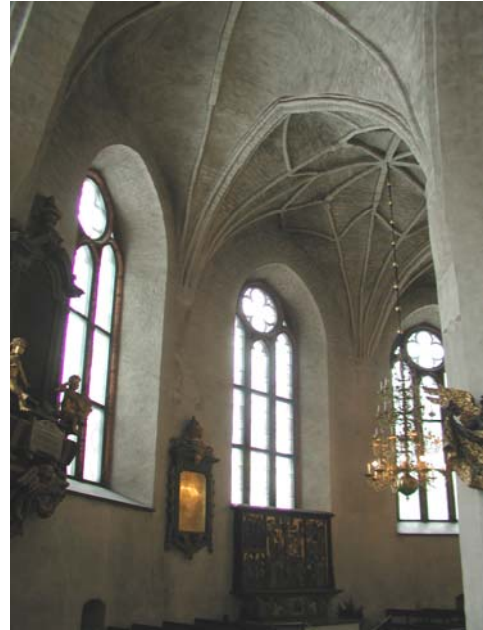
I valv nr 7 och 8 är putsen i valven och på väggarna mycket grov. Man hade även sprickbildningar i fönstervalvens hjässor som lagades med kalkbruk.

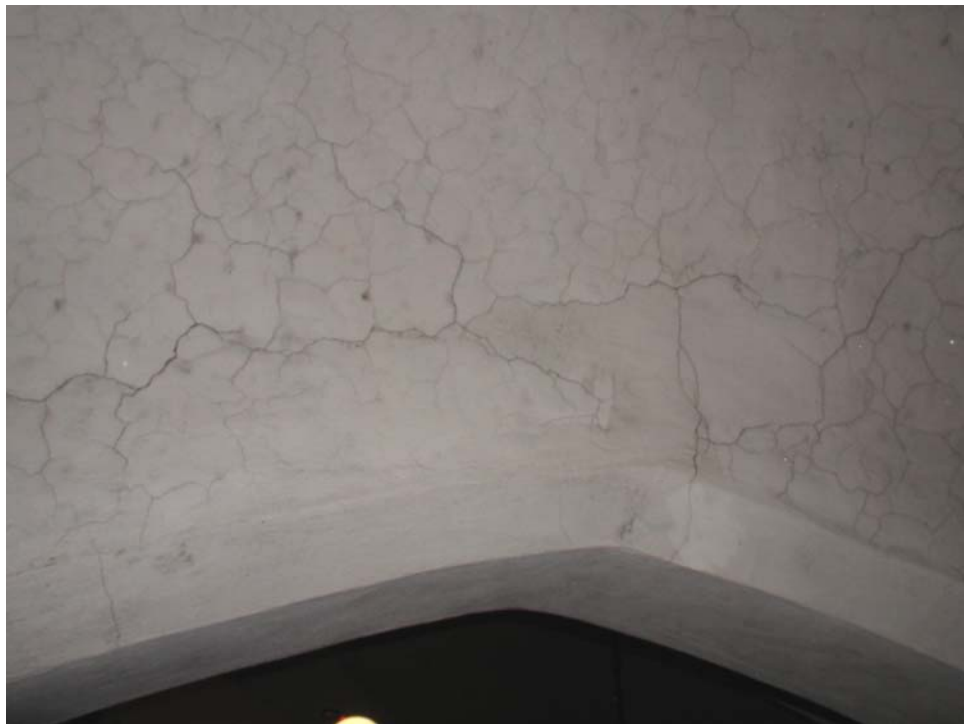
*Figur 11. Pliggarna anas genom putsen i valv 1.*

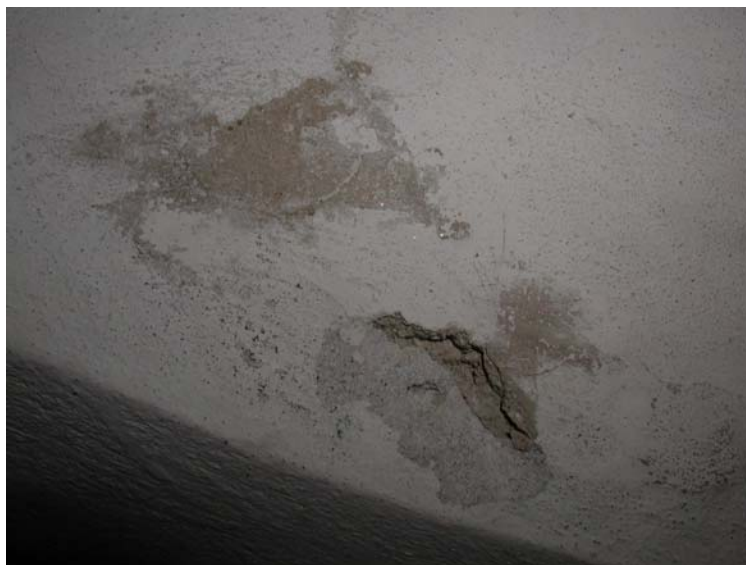
*Figur 14. Mindre skada i putsen i valv 1 visar hur senare renoveringars  
hårdare puts håller kvar den äldre putsen.*

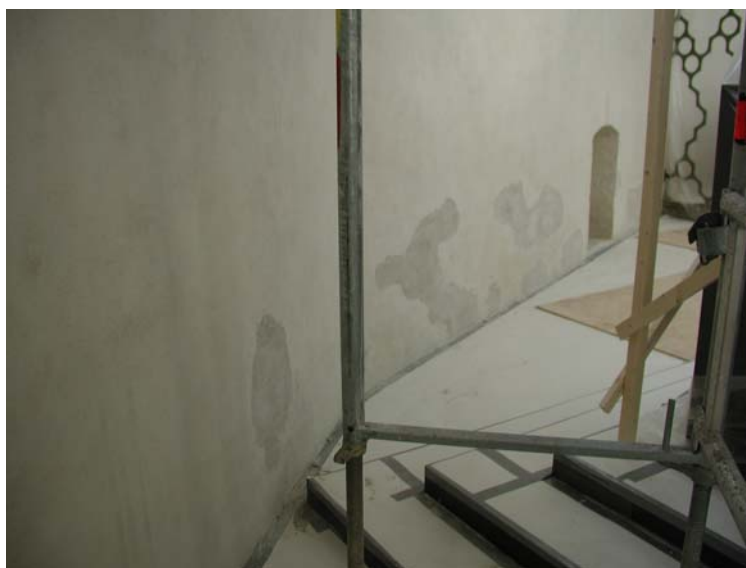
*Figur 15. Mindre skador i putsen lagade på den östra väggen*

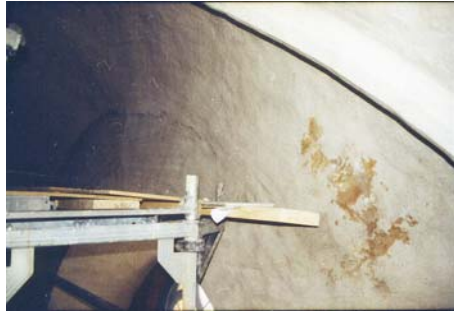
Figur 16 t.v. Missfärgning av puts i valv 13.

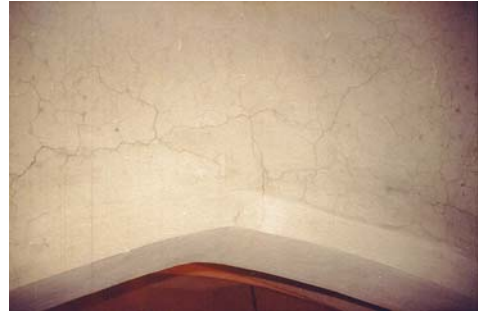
Figur 17 t.h. Sprickor i putsen valv 1. den gamla putsen vilar på en kant av KC-bruk från tidigare renoveringar.
