Erik- Gunnarsgården i Norberg

Renovering av tvätt- och bryggstuga

Antikvarisk kontroll

Norbergs by 8:5
Norbergs socken
Västmanland

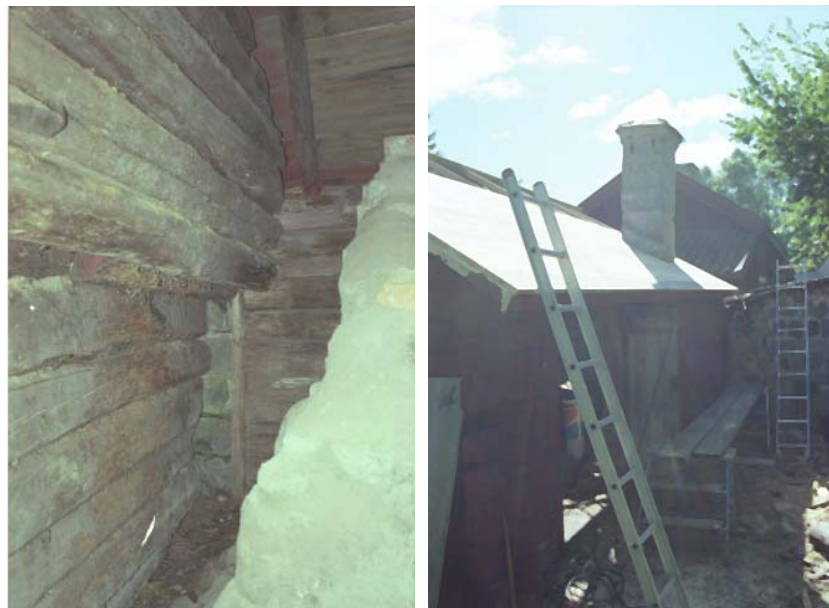
Byggnadens ena gavel hade före renoweringen kalvat ut. Detta beroende på att den sydvästra knuten hade svåra rötskador, delvis på grund av fel takavvattning från granngårdens källartak. Stora delar av av timret har ruttnat i ena änden. Hela byggnaden hade börjat luta på grund av den kalvande gaveln. Problemen fick också till följd att taktegelpannor trycktes upp vilket i sin tur lett till risk för läckare med skador i undertaket som följd.

Figur 3. Den sydvästra hörnknuten på tvättstugan glipade före renoweringen på grund av den kraftiga kalvningen i timmerväggen. Till höger i bild murstocken. Foto: Anders Eriksson, VLM 103984:25.

De stenar i grunden som glidit ut mot ån lades till rätta igen med hjälp av spett. Byggnadens stomme har setts över och delar av timret har skarvats i med friskt virke. Delar av byggnaden plockades ned för att komma åt att byta den mest skadade knuten och väggen i söder. På västra sidan har även syllstocken samt ytterligare något timmervarv bytts. Ytterligare något timmer har bytts, exempelvis under fönstret på norra gaveln.

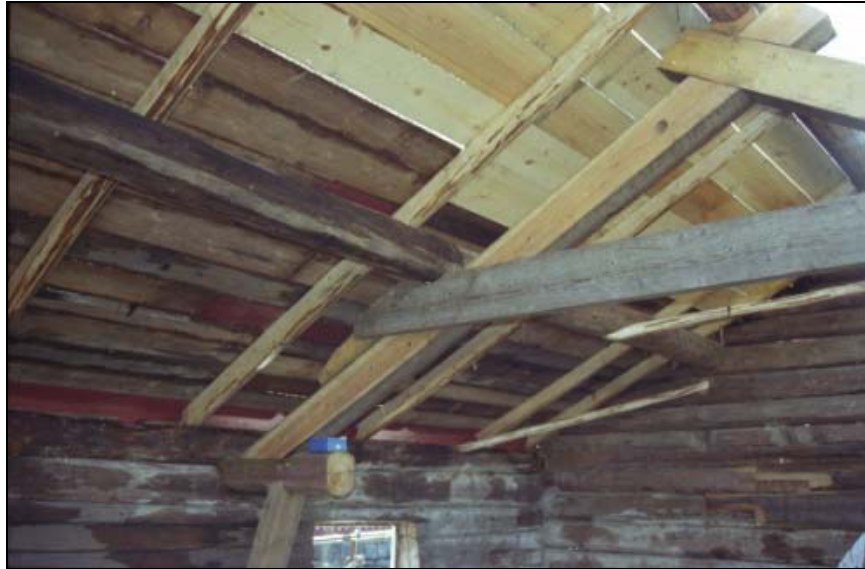
Figur 4. Omläggning av undertak. Foto: Anders Eriksson, VLM 104000:2.

Figur 5. Undertaket lades om till stora delar men i viss mån kunde det gamla virket återanvändas. Även flera takstolar fick göras om helt. Foto: Anders Eriksson, VLM 104000:05.

Virket i takstolen har delvis bytts ut och likaså har stora delar av materialet i undertaket bytts. Åsarna har lämnats i så stor utsträckning som möjligt. Taket är omlagt med återanvänt enkupigt tegel. Nya vindskivor och överliggare är tillverkade i trä och avfärgade med falu rödfärg. Marknivån har justerats lite på södra sidan av byggnaden för att jorden inte skulle ligga mot syllstocken.

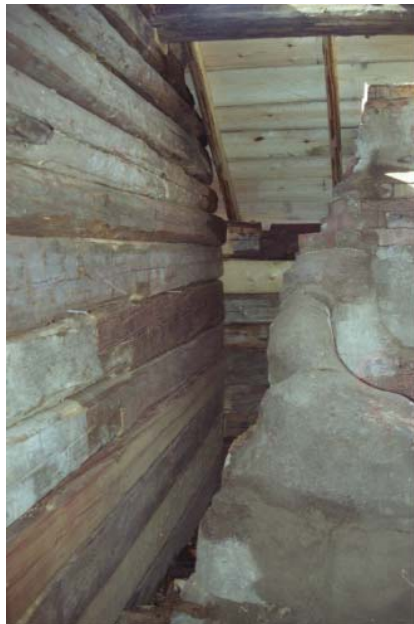
Figur 6. Den kalvande gaveln har rätats upp och skarvats i med friskt virke mot knuten. Jämför figur 3. Foto: Anders Eriksson, VLM 104000:3.

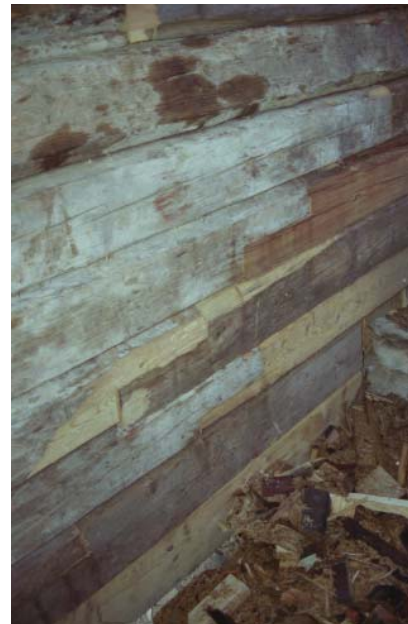
Figur 7. Skarvar i timret på den upprätade gaveln. Foto: Anders Eriksson, VLM 104000:4.

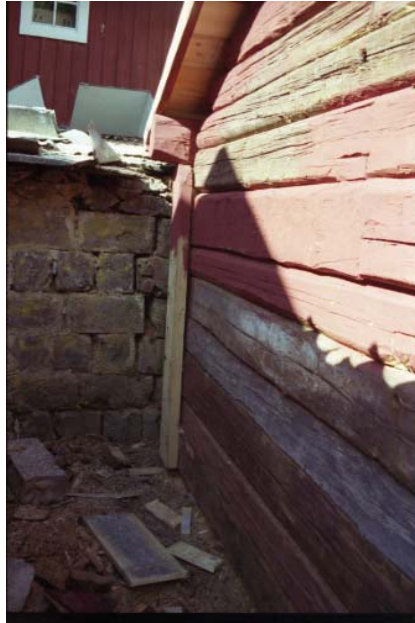
Figur 8. Södra gaveln från utsidan under pågående renovering. Foto: Anders Eriksson, VLM 104000:6.

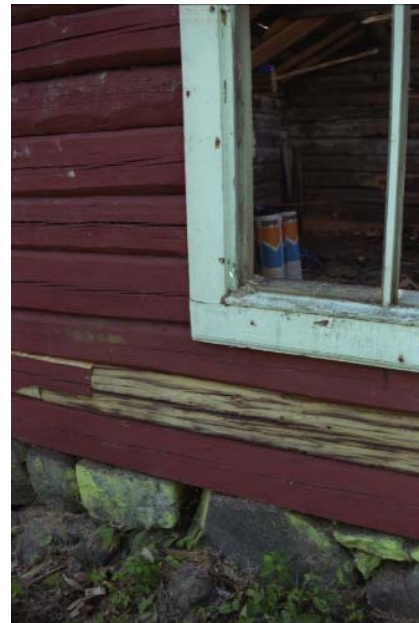
Figur 9. Timmerlagning under fönster på norra gaveln. Foto: Anders Eriksson, VLM 104000:7.

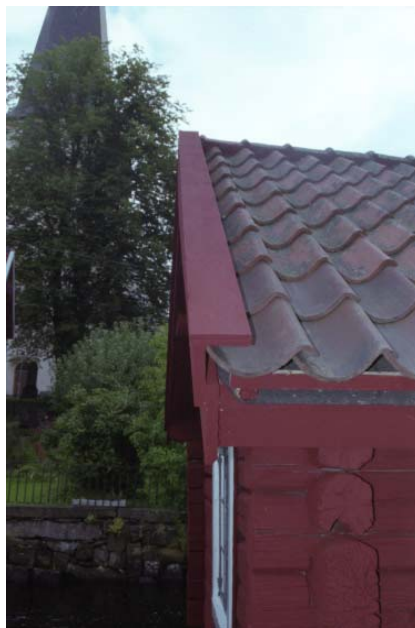
Figur 10. Taket omtäckt och nya överliggare i trä har monterats. Foto: Anders Eriksson, VLM 104021:3.

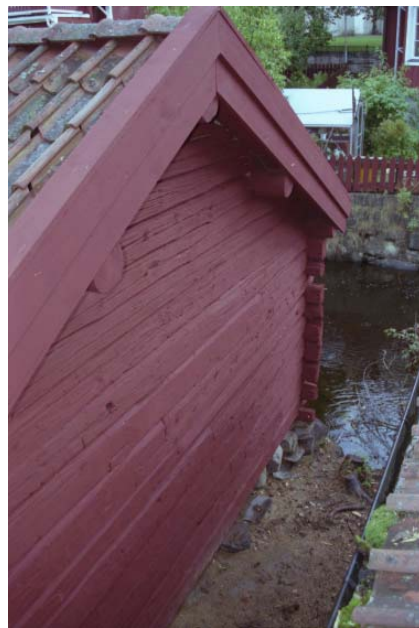
Figur 11. Södra gaveln är åtgärdad och upprättad. Foto: Anders Eriksson, VLM 104021:7.

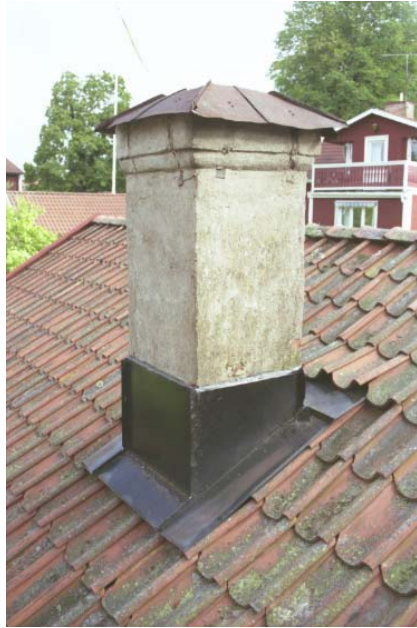
Figur 12. Skorsten med delvis äldre beslag samt omtäcket tak. Foto: Anders Eriksson, VLM 104021:8.

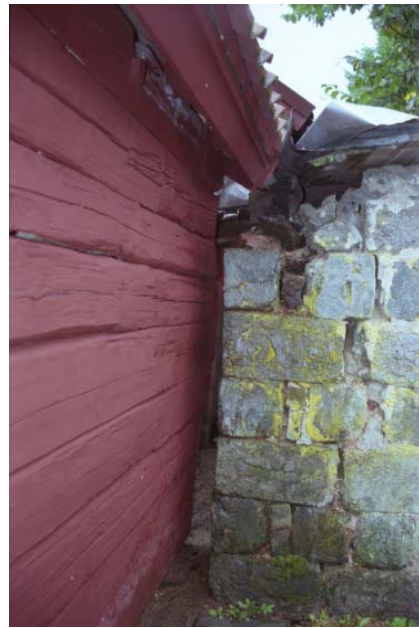
Figur 13. Tvättstugans fasad mot källarens slaggstensmur. Foto: Anders Eriksson, VLM 104021:5
