# Malma kyrka

## Ny värme- och elanläggning

Antikvarisk kontroll

Malma prästgård 1:7  
Malma socken  
Västmanland

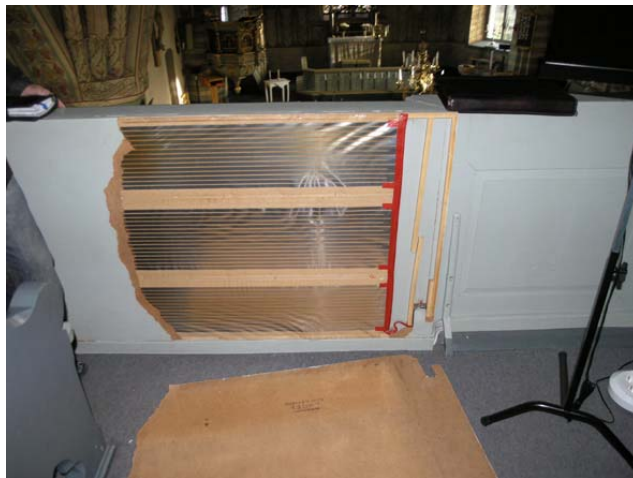
*Figur 5. Borttagning av masonite på läktarens baksida. Bakomliggande värmeslingor.*

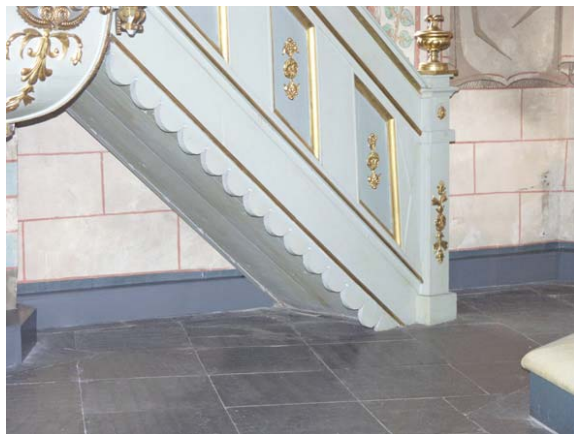
Figur 6. Den gamla plastsöckeln framför eldragningarna byttes mot en i trä.

För eldragning till radiatorerna i koret har nya socklar tillverkats i trä. Dessa ersätter de tidigare plastsöcklarna.

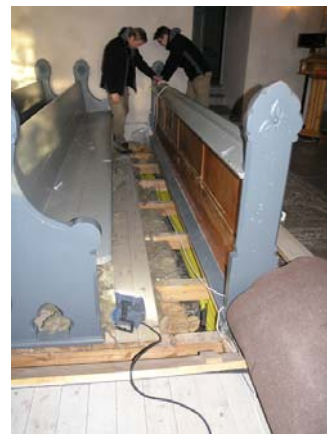
Figur 7. Upptagning av golvet, längst fram i norra bänkkvarteret för eldragning mot pannrummet.

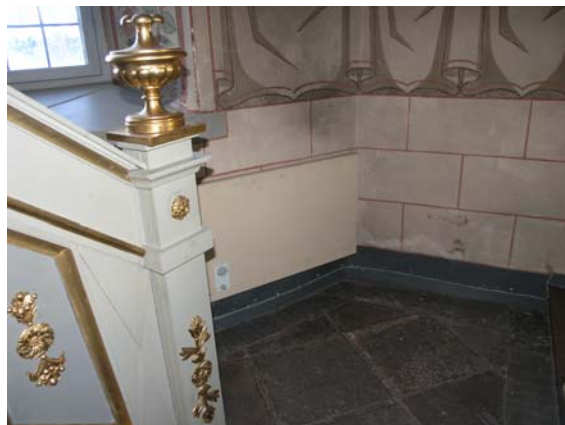
Figur 8. Äldre radiator i koret, bakom predikstol.

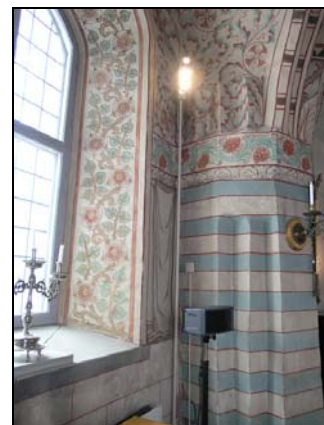
Figur 9. Ny uppsättning av spotlights i koret.

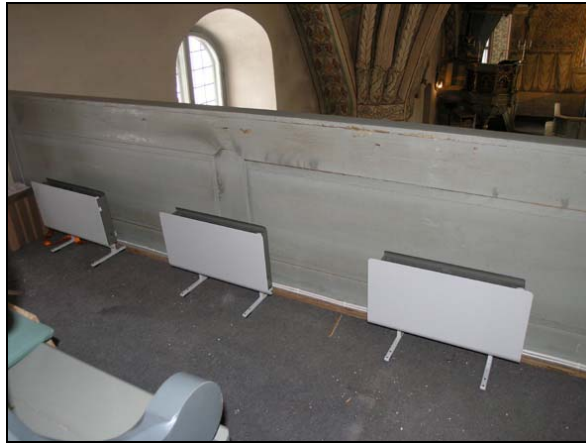
Figur 10. Nya radiatorer på läktaren.

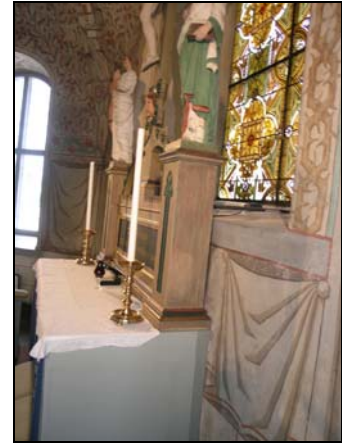
Figur 11. Ny radiator bakom altaruppsatsen.

Den kamradiator som enligt handlingarna skulle placeras i korfönstret ersattes av estetiska skäl med en radiator motsvarande de som monterades i övriga fönster.

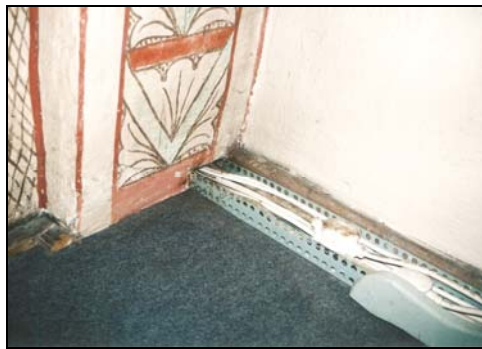
Figur 12. Äldre eldragning från läktaren mot vinden.

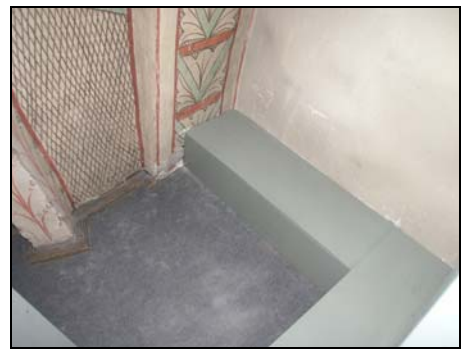
Figur 13. Ny eldragning med träsockel.

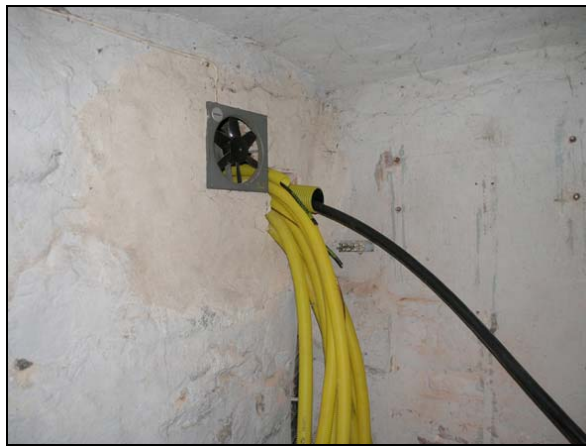
Figur 14. Nyupptaget bål i sakristians grund för inkommande rör för el till källaren under sakristian.

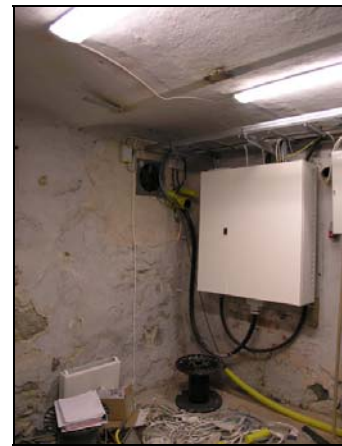
Figur 15. Nytt apparatsskåp i källaren.

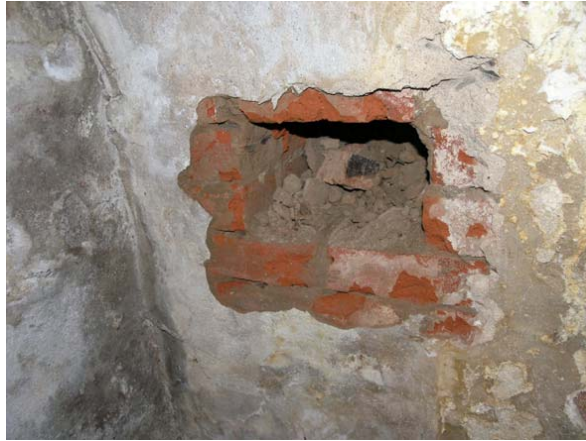
Figur 16. Upptagning av hål i murstocken från källaren.

Dragning av rör mellan källaren under sakristian och kyrkorummet har kunnat utföras genom den kanal som tagits upp för den gamla uppvärmningen år 1904. Dragningen av ny el till vinden gjordes via murstocken från källaren.

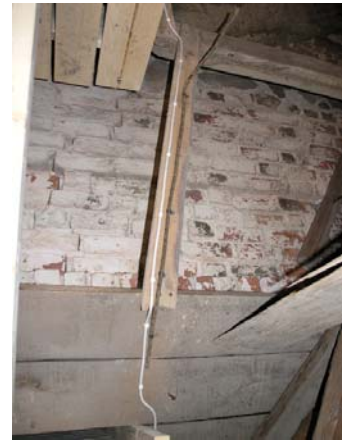
Figur 17. Ny eldragnings på vinden bredvid äldre tygkabel.

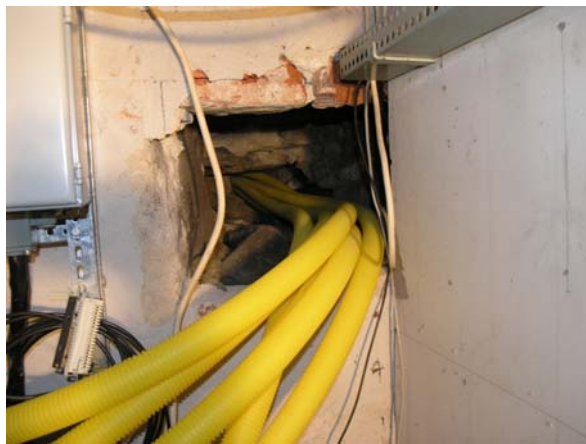
Figur 18. Dragningsarna av nya ledningar in till kyrkan gjordes genom de befintliga kanaler mellan pannrum och kyrkorum som tillkommit vid renoveringen 1904.

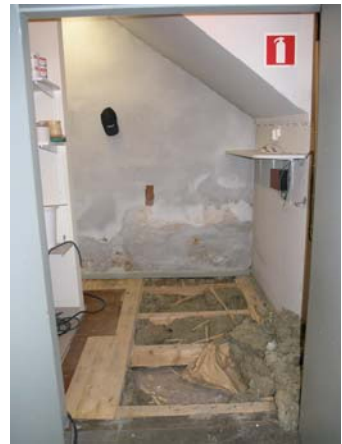
Figur 19. Upptagning av golv i utrymme under läktaren.

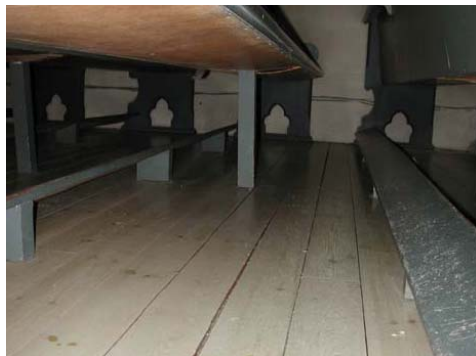
Figur 20. Bänkarnas undersidor före renoveringen.

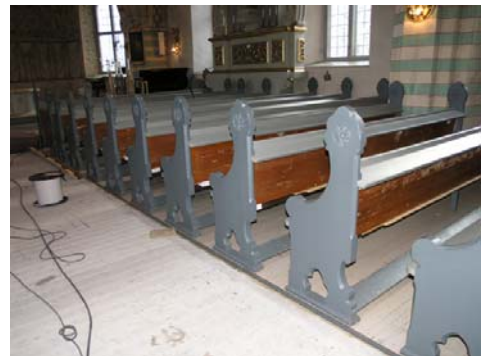
Figur 21. Bänkarna efter demontering av masonite, med äldre färgsättning synlig på ryggstyckena.

De masoniteskivor som suttit på kyrkbänkarnas ryggbaksidor för att skydda värmeanläggningens elslingor har demonterats tillsammans med slingorna. Vid demonteringen konstaterades att där under återfanns bänkarnas ekådrade originalmålning. För att slippa göra åverkan på denna målning sattes 12 mm plywoodskivor över. På så sätt fick man även ett sparkskydd för installationerna under bänkarna. Under bänkarna har elektriska bänkvärmare placerats. Bänkarnas baksidor är målade med linoljefärg från Beckers.

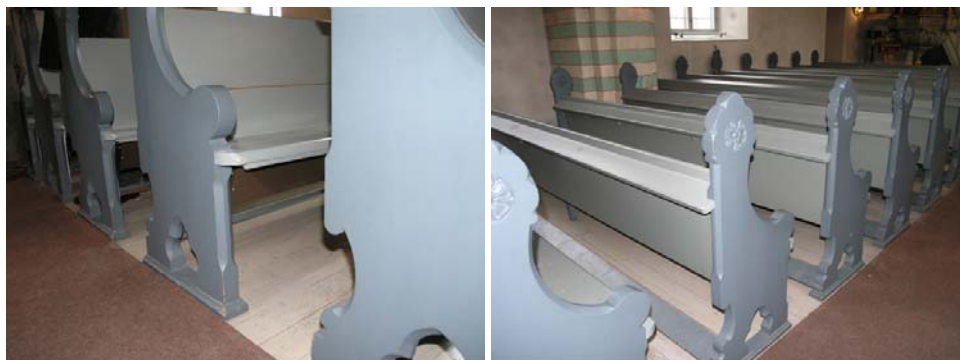
*Figur 22. Bänkarnas undersidor efter renovering.*

*Figur 23. Bänkarnas baksidor efter montering av träskivor och inmålning i kulör lika befintlig.*

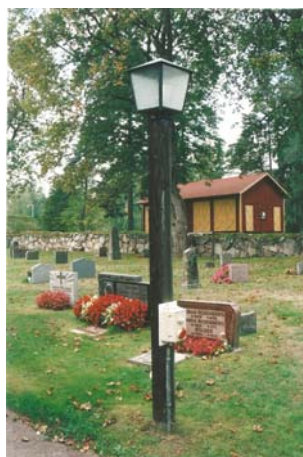
*Figur 24. Äldre lyktstolpe norr om sakristian.*

Ny eldragning till lampetter har genomförts genom befintliga rör. Vinden och klockstapeln har försetts med ny belysning. Belysningsstolpar på kyrkogården har tagits bort och ersatts med nya.

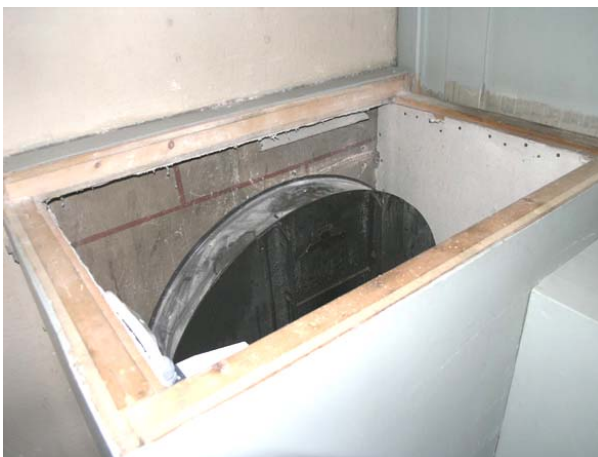
*Figur 25. Kvadmålningen målades i viss mån över i samband med renoveringen 1967-68. Bakom orgelfläkten finns ett parti som bevarats.*
