# Kärro kyrka

## Klimatförbättrande åtgärder

Antikvarisk kontroll

Kärro Klockargård 1:4  
Kärro socken  
Västmanland

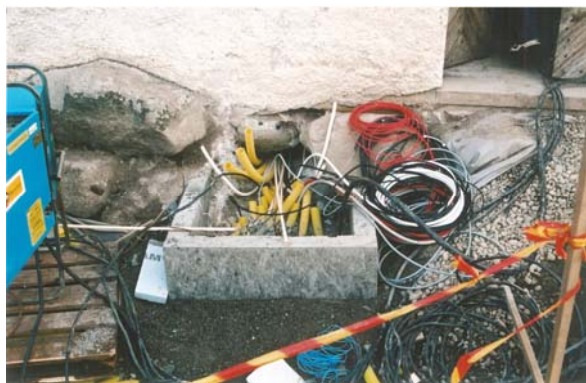
Ingången för el genom grundmuren till vänster om den västra ingången förstörades något. Detta visade sig vara mer besvärligt än vad man trott.

Figur 4. Förstoring av håltagning i grundmur samt ny dragbrunn för el in till kyrkan.

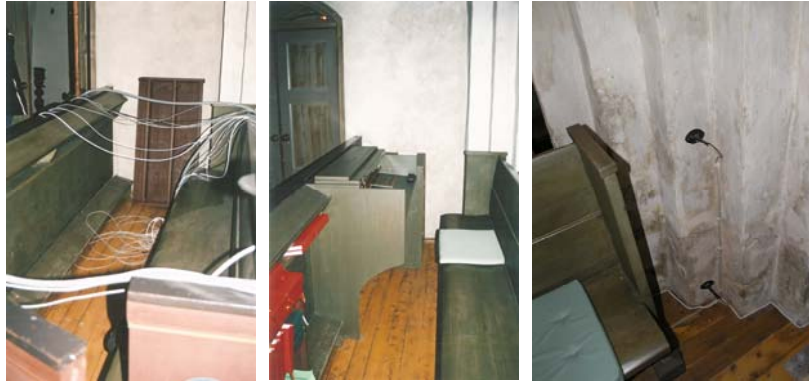
Figur 5. Bänken i första bänkraden i sydvästra kvarteret före den nya pulpstens tillkomst..

Figur 6. Den nya styrpulpsten infärgad i bänkkulör.

Figur 7. Givare har placerats på bland annat en av de mycket fuktangripna pelarna på mitten av den norra långhusväggen. För att den inte skulle bli allt för synlig placerades den översta strax under bänkböjd.

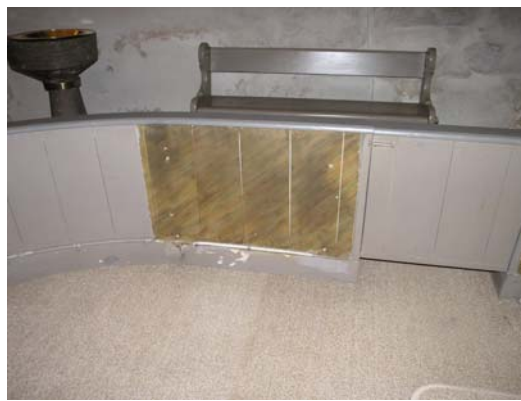
Figur 9. En äldre grön färgsättning syns på altarringen efter borttagning av gamla radiatorer.

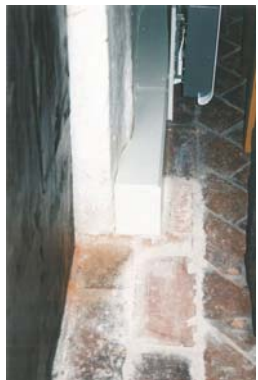
Figur 10. Upptaget tegel framför gravkoret tillbakalagt. Två tegelstenar vilka sprack vid upptagningen har bytts ut mot handslaget, återanvänt tegel.

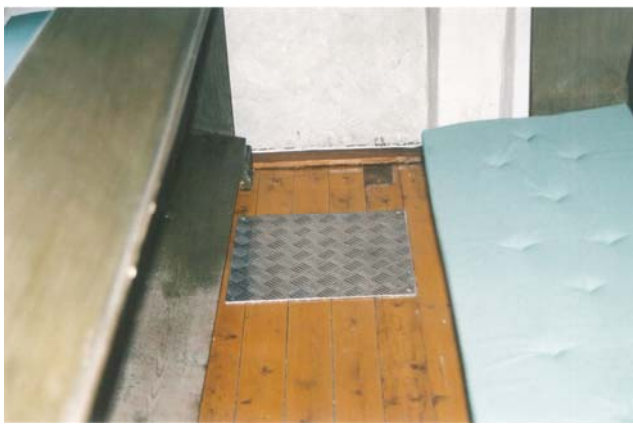
Figur 15. Tillfällig lucka i golvet i södra bänkkvarteret för att möjliggöra kontroll av hur problemen med vattenansamlingar under kyrkan påverkats av dräneringsåtgärderna.

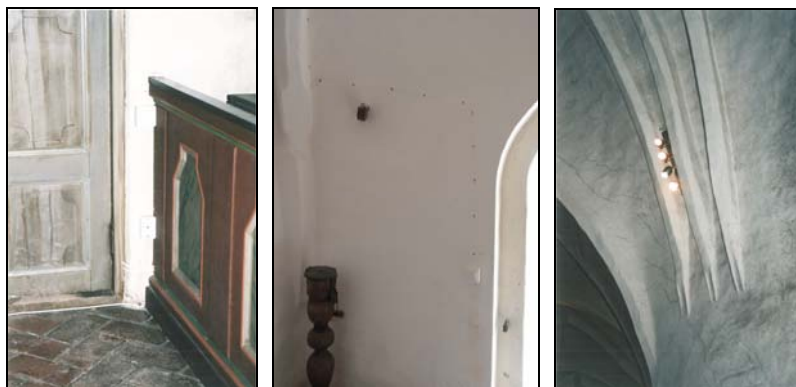
Figur 20. Den gamla strömbrytaren i vapenhuset är borttagen och ersatt med en trådlös dito. Där den gamla eldragningen fästs in finns nu skador i putsen.

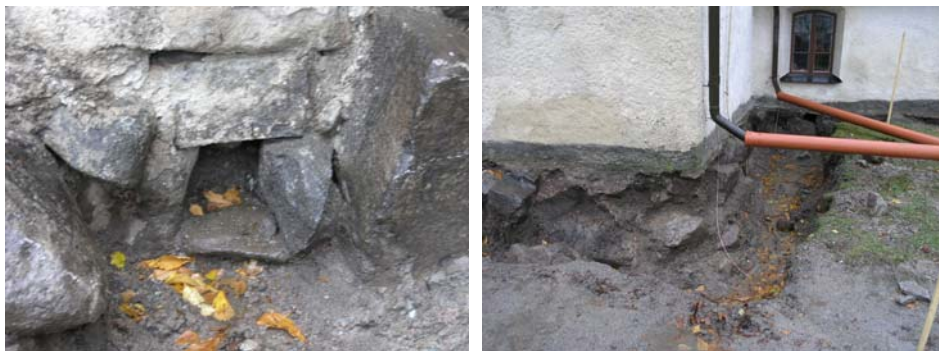
Arbetet med dräneringen finns närmare beskrivet i den arkeologiska rapporten Kärbo III av Ulf Alström, Kulturmiljövård Mälardalen Rapport 2007:2. Dräneringen har genomförts runt om hela kyrkan. Olyckligtvis tycks man vid dessa arbeten ha flyttat vissa grundstenar i sydöstra och nordöstra hörnen på kyrkan.

Figur 28. Äldre öppning i grunden på norra långhusväggens östra del som ev härstammar från de dräneringsförsök som gjordes under 1800-talets första hälft.

Figur 29. Stenar bortgrävda från nordöstra hörnet.
