# Bernshammars herrgård

## Takomläggning 2007

**Antikvarisk kontroll**

**Bernshammar 1:1  
Heds socken  
Västmanland**

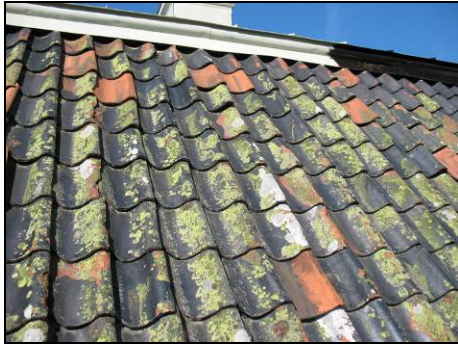
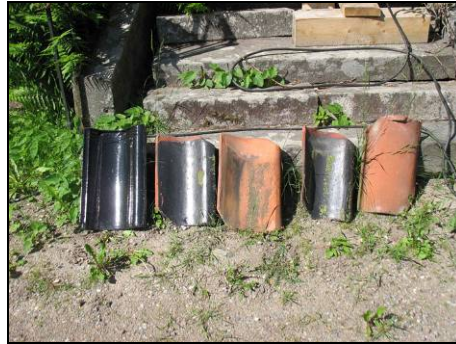
Figur 7. Taket var före omläggningen belagt med ett äldre svartglaserat tegel vilket i viss mån kompletterats med annat oglaserat handslaget tegel. Foto: Helén Sjökvist.

Figur 8. Till vänster syns det nya takteglat från Lafarge. Tegelpanna två och fyra från vänster är av den äldre svartglaserade typen från Kalkuddens tegelbruk. Nummer tre och fem är ett rött handslaget tegel från Bernshammars tegelbruk. Foto: Helén Sjökvist.

Tegeltaket plockades ned. Då befintligt tegel inte räckte till hela takfallet byttes det mot nytt svartglaserat tegel från Lafarge/Nortegl.<sup>7</sup> De nya tegelpannorna är något större och något kupigare än de äldre vilka var endast 39 cm långa. De är också falsade till skillnad från det äldre teglet. Eftersom de är formpressade har de dessutom en exakt form till skillnad från det äldre handslagna teglet. Äldre taktegel tas om hand och magasineras på gården. Masoniten lämnades utan åtgärd bortsett från vissa lagningar. Läkten lämnades utan åtgärd bortsett från smärre lagningar. Eftersom teglet gick att anpassa kunde samma läkt användas trots att de nya pannorna är större.

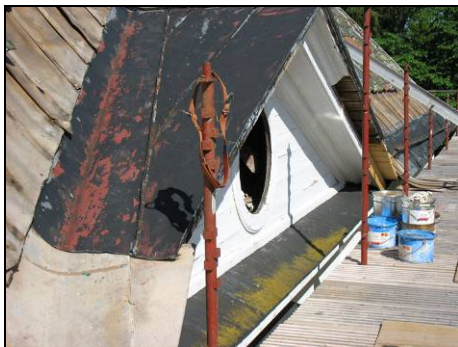
Figur 9. Plättäckningen över frontespisen före omtäckningen. Foto: Helén Sjökvist.

Ständrännorna är bytta. Dessa var tidigare utförda av galvad plåt med enkelfals. På vänster sida om frontonen var längderna på plåtarna kortare av någon anledning. Nya ständrännor är dubbelfalsade för att få ett tätare utförande. Även den galvade täckningen på frontonen byttes eftersom dessa plåtar spruckit upp i falsarna.

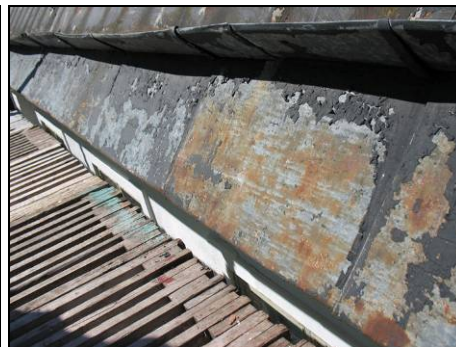
Figur 10. Ståndrännan till vänster om frontespisen före omläggningen av plåt.

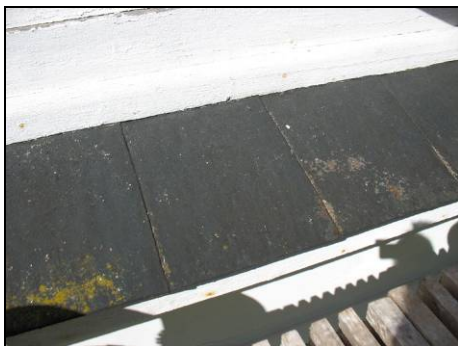
Skivtäckningen under frontonens runda fönster är i äldre järnplåt med plåtstorlek på omkring 36,5 x 45,5 cm mellan falsarna. Plåtarna skrapades endast rena från

Figur 11. Plåtavtäckning under frontespis med plåtar i litet format. Foto: Helén Sjökvist.

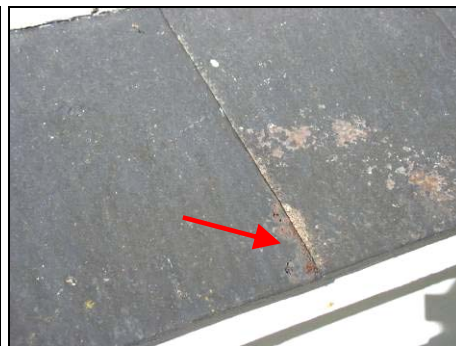
Figur 12. Små rosthål fanns på flera ställen i den äldre plåten. Dessa kunde emellertid lödas. Pilen markerar ett exempel på förekomsten av hål. Foto: Helén Sjökvist.

rost och mindre hål i plåten löddes. Den gamla järnplåtavtäckningen över fönstret under frontonen var också i gott skick. Takavvattningen har setts över och nya trattar och skarpa vinklar till stuprören har tillverkats av plåtslagaren.

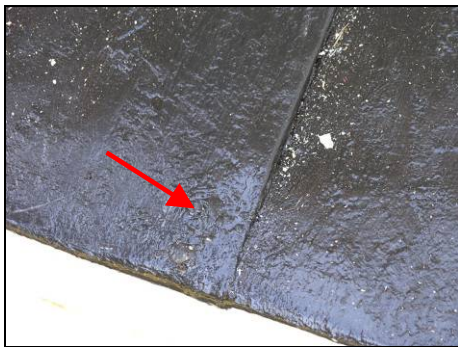
Figur 13. Pilen markerar ett av de lödda hålen. Foto: Helén Sjökvist.

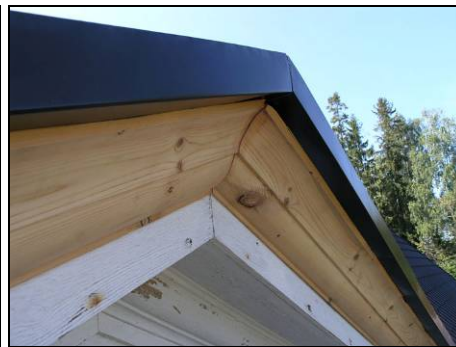
Figur 14. Nyttillverkad list på frontespisen. Foto: Helén Sjökvist.

Den profilerade taklisten på frontonen nyttillverkades. Profilen togs fram av Hillers trävaror som en kopia av den äldre listen.

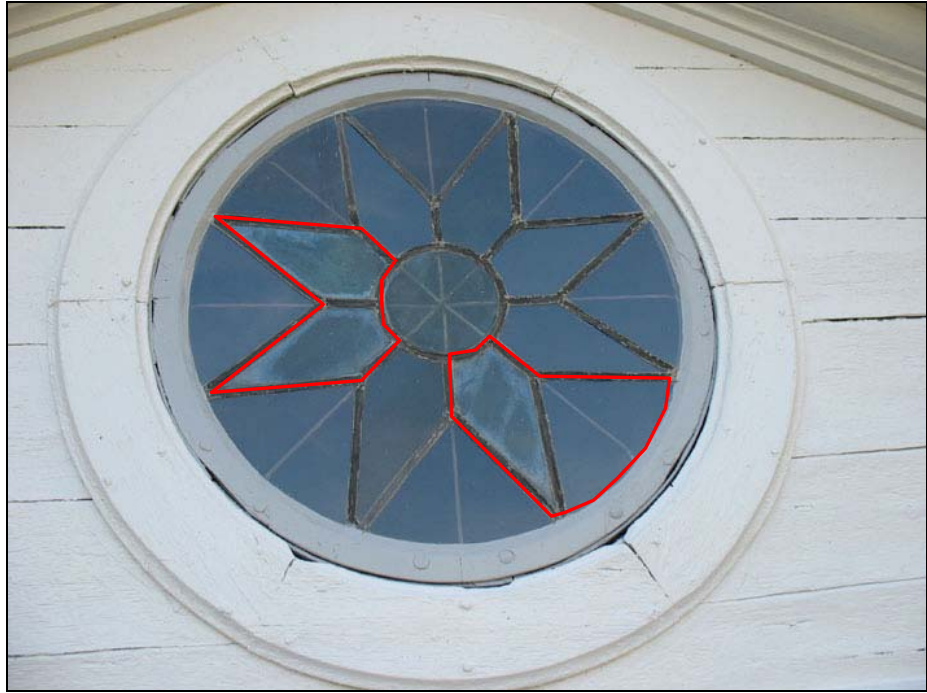
Det runda fönstret har skadats i blyspröjsar, vilka tvingats upp vid tidigare reparationer och även tätats med fogmassa. Fönstret reparerades och cirka 1/8 av virket byttes i bågens nedre del. Flera trasiga glasrutor byttes mot begagnat glas av vilka några togs från fönstret i västra takkupan. Blyinfattningen gjordes om. Fönstret saknar karm, bågen är endast fäst i ett håll i panelen samt med fönsterfodret. Vid reparationerna konstaterades att den runda fönsterbågen eventuellt inte är original. Bågen är påsalad och intappad för att passa.

Figur 15. Det runda fönstret har genomgått en omfattande renovering. De röda linjerna markerar exempel på originalglas. Foto: Helén Sjökvist.

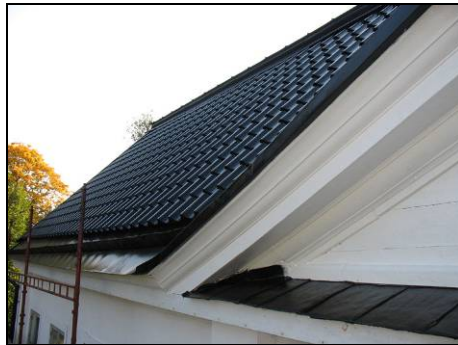
Figur 16. Taket omlagt och den nya listen inmålad tillsammans med frontespisen. Foto: Helén Sjökvist.

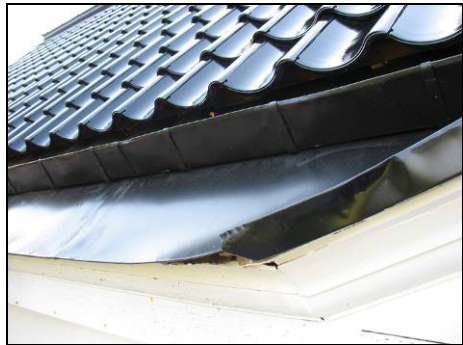
Figur 17. Ny fotränna. Foto: Helén Sjökvist.

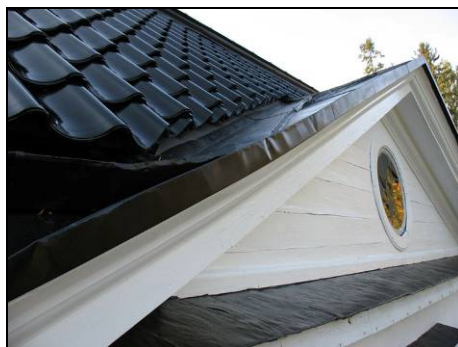
Figur 18. Ny plåttäckning på frontespisen. De avskurna tegelpannorna har fått de sågade ytorna målade med svart färg från tegeltillverkaren. Foto: Helén Sjökvist.

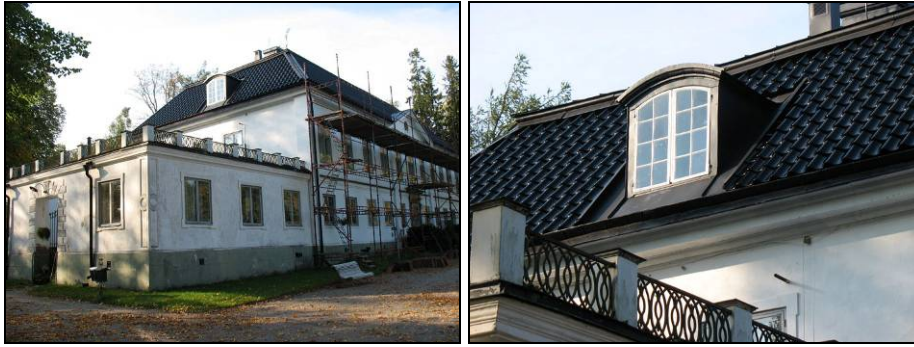
Figur 20. Västra takfallet efter omläggningen. Foto: Helén Sjökvist.

Figur 21. Västra takkuppan efter renoveringen. Endast bågen är åtgärdad. Plåttäckningen är ej åtgärdad utöver målning. Foto: Helén Sjökvist.

Frontonens runda fönster renoverades liksom fönstret i takkupan på den västra fasaden. I takkupans fönster finns rötskador främst i den högra bågen. Rötskadade delar byttes mot kärnfuru. Även tidigare lagningar med plastiskt trä avlägsnades och ersattes med kärnfuru. Fönsterkarmen var i bra skick. Saknat glas ersattes med återanvänt munblåst glas. Fönstren kittades med linoljekitt och målades med linoljefärg i en grå kulör motsvarande NCS 5005-G80Y. Den linoljefärg som använts till snickerierna är dels från Engwall och Claesson och dels från Ottossons färgmakeri.

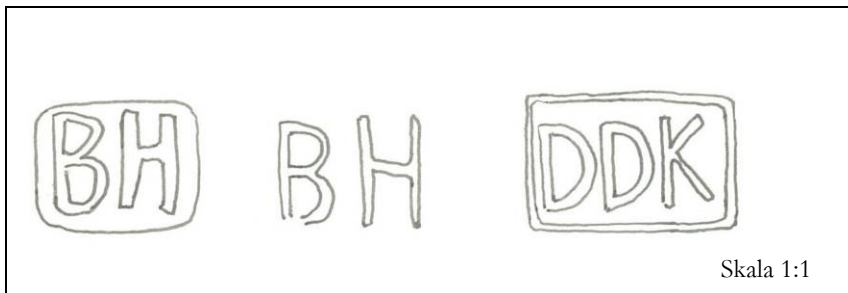
Figur 22. Tegelstämplar från det taktegel som legat på södra takfallet. De två till vänster är från Bernshammars tegelbruk. Längst till vänster en stämpel där bokstäverna framträder i relief, vilket kan tyda på att stämpeln funnits redan i formen. Den mittersta Bernshammarstämpeln liksom Kalkuddens stämpel till höger är endast stämplade in i leran. Samtliga stämplat är placerade på klackens ovansida.

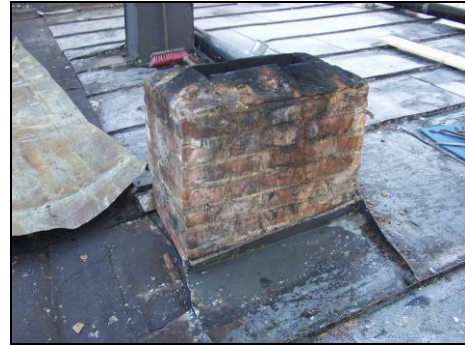
Figur 26. Skorstenens plåtintäckning avlägsnad. Foto: Helén Sjökvist.

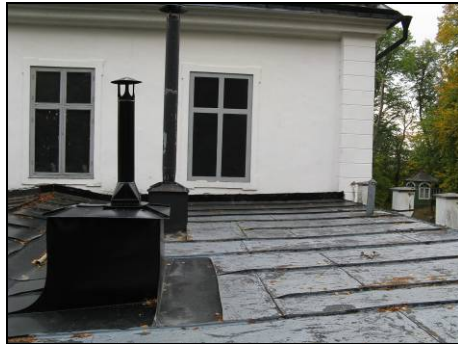
Figur 27. Ståndskeivan mot fasaden byttes under 2008 för att råda bot på läckageproblemen. Foto: Helén Sjökvist.

På norra pochen skulle endast de plåtar som var skadade bytas ut. Tyvärr visade det sig att taket ändå läckte efter 2007-års arbeten. Vissa åtgärder vidtogs under 2008. Den ommålning som av taket som var planerad genomfördes ej utan kvarstår till 2009. Balustradens räcken är inte heller de tillbakamonterade.

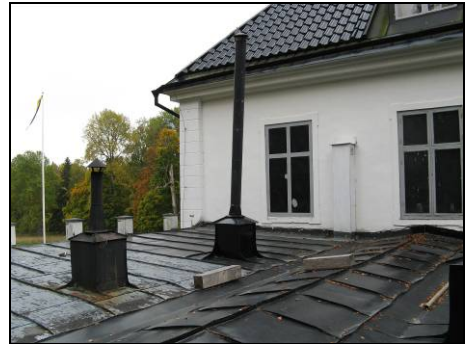
Figur 28. Takfallet efter omläggningen 2007. Foto: Helén Sjökvist.

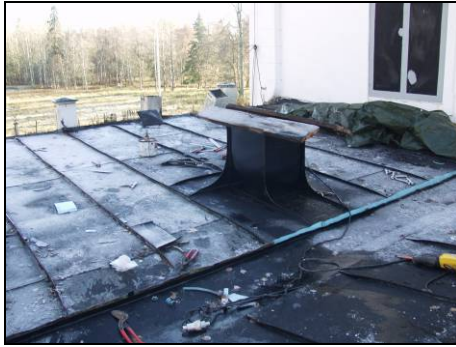
Figur 29. Ny plåtintäckning av skorsten. Foto: Helén Sjökvist.

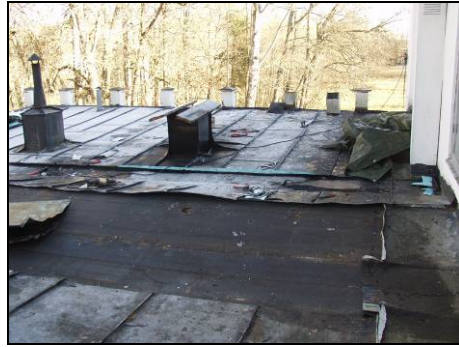
Figur 30. Omtäckning av ränndalar. Foto: Helén Sjökvist.

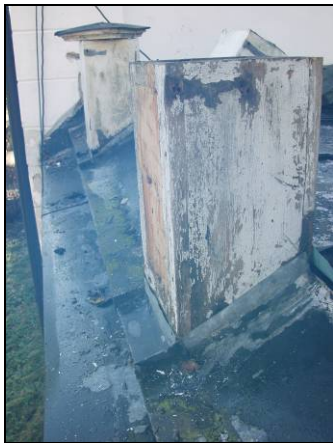
Balustradens fyrkantiga dockor är idag klädda med plåt. Vid närmare besiktning har det visat sig att dessa tidigare varit oklädda, vitmålade samt förmodligen försedda med någon form av dekorativt element mot gårdsplanen. I samband med inklädningsen med plåt har dessa eventuella element troligen avlägsnats för att få en slät yta att plåtbeslä. Dockorna har även fungerat som ventilation för

Figur 31. Då plåtintäckningen avlägsnades på några av balusterdockorna konstaterades att det på framsidan fanns spår efter att man huggit bort någon form av dekorativt element. Foto: Helén Sjökvist.

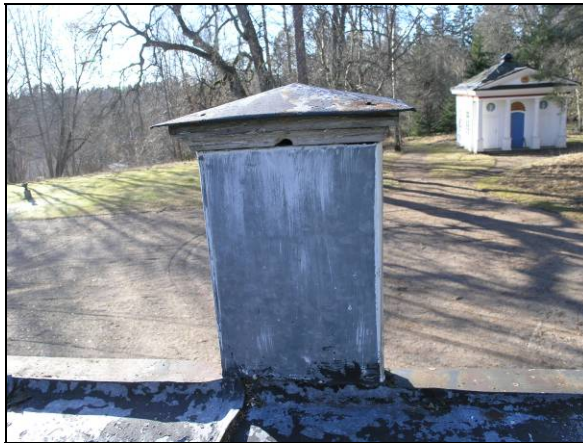
takkonstruktionen. I och med plåtinklädnaden har denna funktion upphört. Man har istället tagit upp ventilationshål i taket på några enstaka ställen. Denna nya ventilation har dock endast gjort att enstaka fack är ventilerade.

Figur 32. Under balusterdockans plåtbatt anas ett äldre ventilationsbål. Foto: Helén Sjökvist.

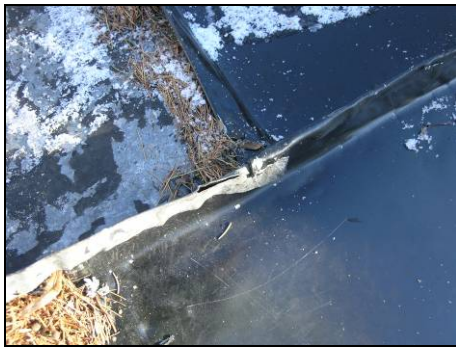
Figur 33. Spricka i fals mellan nytt och gammalt. Foto: Helén Sjökvist.

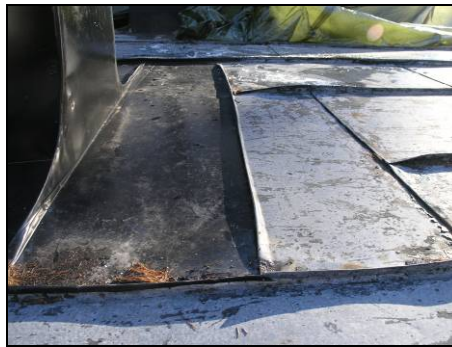
Figur 34. Ihopfalsad gammal och ny plåt kring skorstenen. Foto: Helén Sjökvist.
