Irsta kyrka

Inre renovering

Antikvarisk kontroll

Irsta kyrkby 9:1
Irsta socken
Västmanland

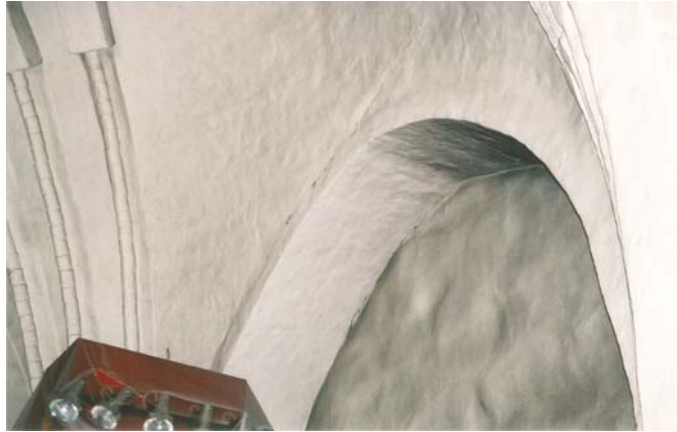
Figur 12. Spricka i puts på norrvägg, bakom orgeln. Foto: Helén Sjökvist.

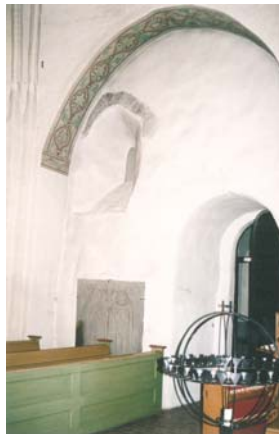
Figur 13. sydingång före renovering. Foto: Helén Sjökvist.

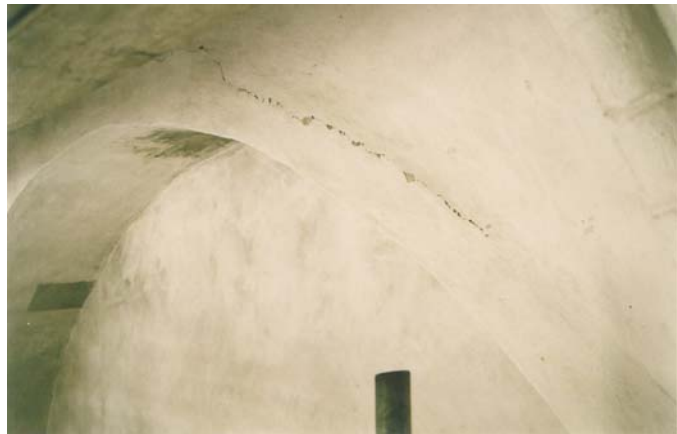
Figur 14. Spricka i puts på korvalvets norra sida. Under den vita putsen skymtar troligen Agi Lindgrens målningar. Högst upp i gördelbågen syns en gammal missfärgning i putsen. Till vänster i bild syns en dokumentationsyta. Foto: Helén Sjökvist.

Mindre sprickor fanns i exempelvis vapenhuset över ingången till långhuset samt i långhusets östra delar. I vapenhuset högs sprickan upp och lagades. I långhuset togs endast löst material bort från sprickan som därefter lagades.

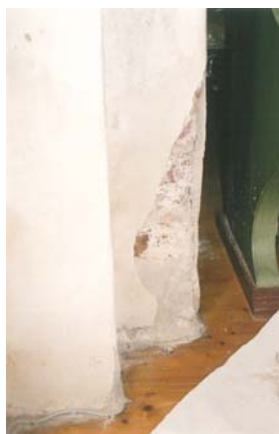
I synnerhet på södra väggen fanns saltvandringar i anslutning till valvpelarna. Skadad puts togs bort och en mager offerputs lades på. Lagningarna har färgats in för att inte avvika från omgivande puts.

Figur 15. Putsbortfall på pelare på sydväggen. Foto: Helén Sjökvist.

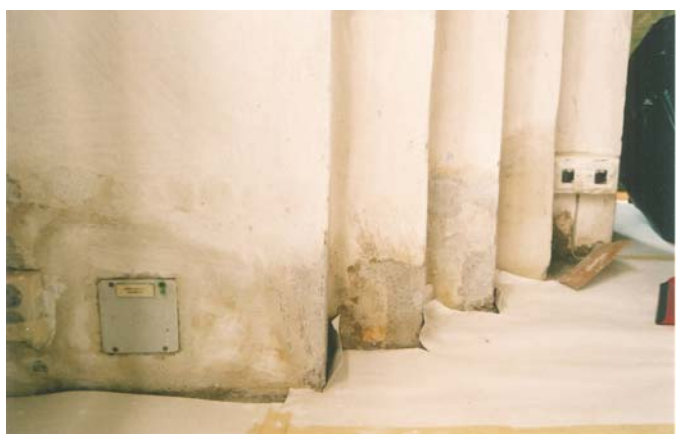
Figur 16. Putslagningar på grund av saltvittring på pelare på sydsidan, mellan kortravén och andra travén. Foto: Helén Sjökvist.

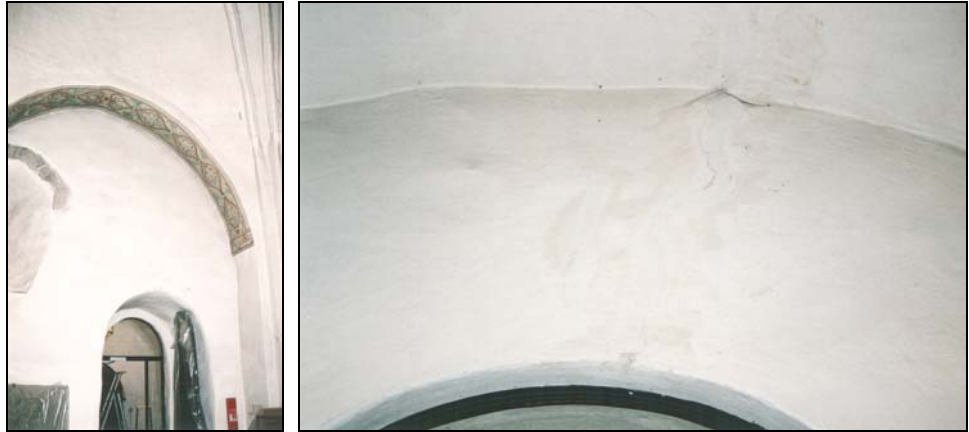
Figur 17. Spricka i puts över sydingången. Foto: Helén Sjökvist.

Figur 18. Spricka i puts över sydingången sedd från vapenhuset. Foto: Helén Sjökvist.

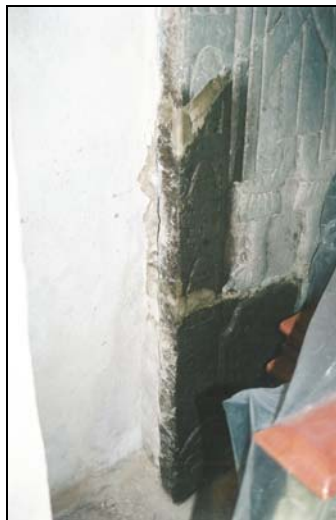
Inne i långhuset, vid den södra entrén, står en gravhäll monterad mot ytterväggen. Denna har under en längre tid noterats dra upp fuktighet. I samband med att ett hål togs upp bakom stenen noterades att det bakom stenen funnits en form av trä som fyllts med tegel, stenskarvor och kalkbruk. Runt om stenen var putsat med kc-bruk. För att dra ur saltet ur stenen gjordes en lerinpackning med destillerat vatten. Genom att en luftspalt togs upp bakom stenen upphörde fuktvandringen.

Figur 26. Fuktvandring i gravhäll på södra väggen. Foto: Helén Sjökvist.

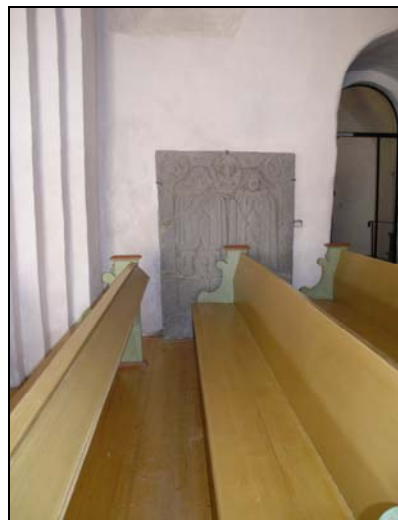
Figur 27. Fuktvandringen har hävts genom att en luftning är upptagen på baksidan av gravhällen. Foto: Helén Sjökvist.
