# Västerås slott

## Renovering av residensvåningen

Antikvarisk kontroll

Kvarteret Olympia 3  
Västerås Domkyrkoförsamling  
Västmanland

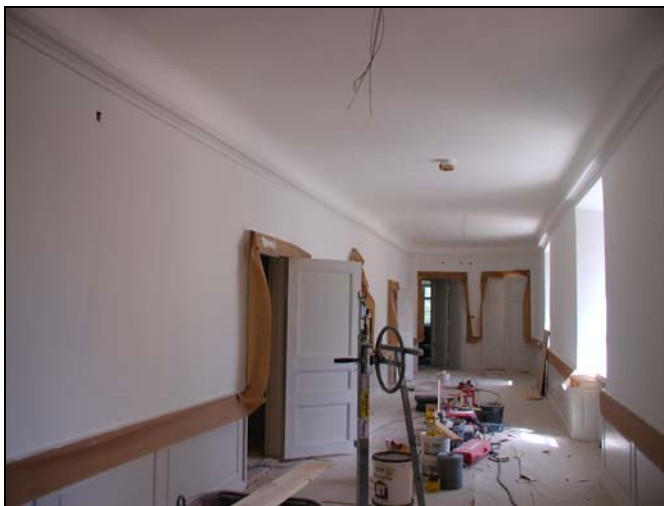
Figur 8. Pågående renovering av galleriet. Foto: Anders Eriksson VLM.

Renoveringen innebar bland annat att trägolvet slipades, lutades och vitoljades med olja från Carlsolja från Bona. Löst sittande juteväv avlägsnades från väggarna för att ett fast underlag skulle uppnås. Sprickor i underliggande puts lagades med gipsbruk.

Juteväven bedspacklades med gipsspackel och målades en gång med oljepatentfärg och två gånger med emulsionsfärg. Den befintliga microliteväven i taket revs ned. Större skador i taket lagades med kalkbruk och mindre sprickor med gipsbruk. Taket målades med limfärg. Gamla eldragningar revs och nya drogs i befintliga rör. Snickerierna målades med linoljefärg.

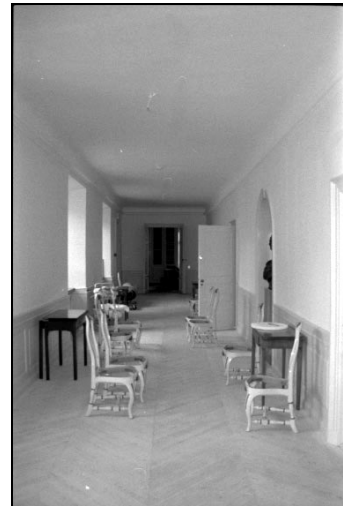
Figur 9. Avslutad renovering av galleriet. Foto: Anders Eriksson VLM.

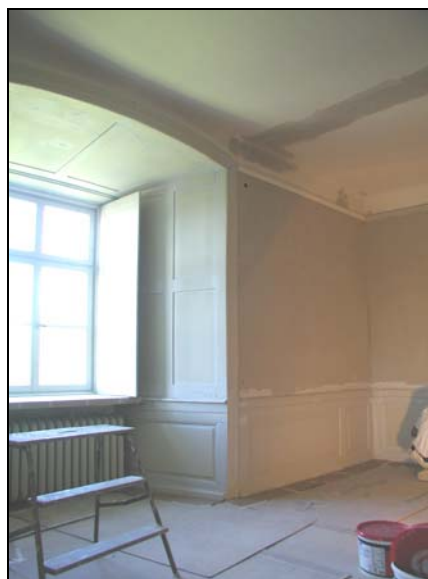
Figur 11. Pågående renovering av gästrummet. Foto: Anders Eriksson VLM.

Microliten i taket behölls och målades med emulsionsfärg. Löst sittande juteväv avlägsnades. Väggarna bredspacklades därefter med gipsspackel och målades med oljepatentfärg och två strykningar emulsionsfärg. Snickerier målades med linolfärg.

Ny el drogs bakom socklarna som återmonterades efter eldragning. Den nya dörröppning som först avsågs tillkomma mellan rum 334 och 335 utfördes ej.

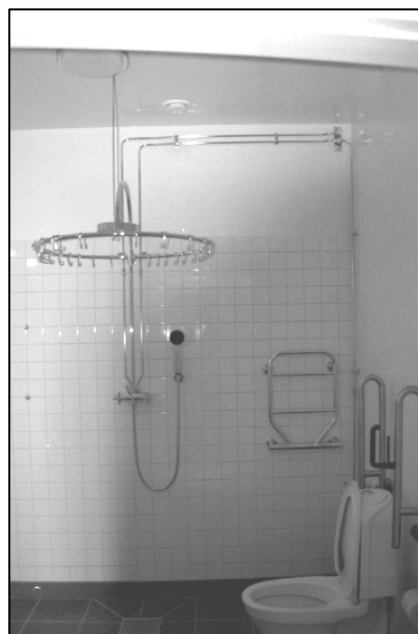
Figur 12. Rum 335 efter renovering. Foto: Anders Eriksson VLM.

Före renoveringen var rummet försett med plastmatta och putsade, troligen latexmålade väggar. Renoveringen innebar att ett kalkstensgolv lades in. Ytan på golvet vaxades. Duschetrymmet kaklades och de putsade väggarna målades med en våtrumsfärg.

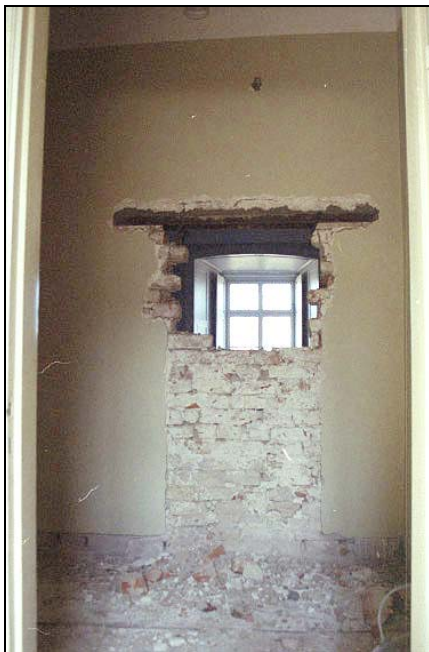
Figur 13. Ny dörröppning i rum 344 mot rum 349. Foto: Anders Eriksson VLM 104002:3.

En ny avdelande vägg har tillkommit. Undertaket i rum 343 och 344 sänktes 16 cm och gjordes om med gipsskiva som målades. Den äldre hålkälslisten kopierades till det nya undertaket. Den äldre jaspémönstrade linoleummattan revs ut och ersattes med ett såpskurat trägolv. En ny dörröppning har tagits upp mot rum 349.

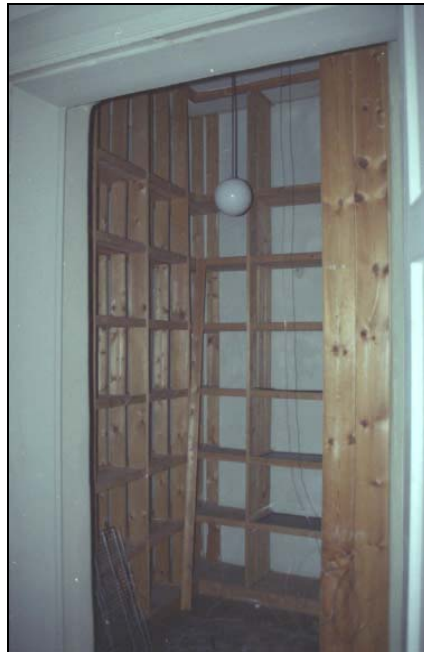
Figur 14. Inredning i rum 342 före renoveringen. Foto: Anders Eriksson VLM 104002:4.

I förrådet fanns en befintlig inredning med vinhyllor. Denna revs och ny inredning platsbyggdes. Det befintliga trägolvet såpskurades och väggarnas puts målades med emulsionsfärg.

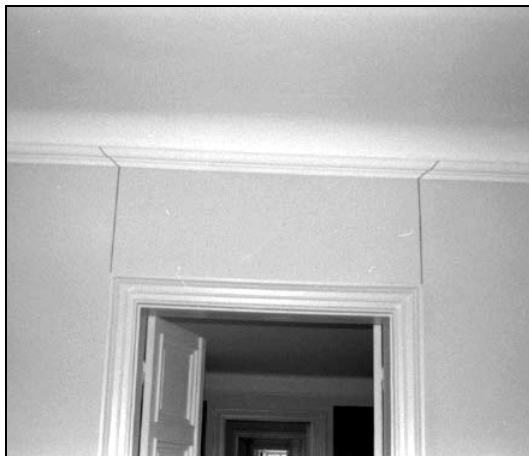
Vid Hahrs renovering försågs överstyckena med dekorativa festonger vilket kan anas på fotografier. Då man försökte skrapa fram dessa för att få en förlaga för rekonstruktion visade det sig att målningen var alltför skadad för att kunna ligga till grund för en rekonstruktion. Dörröverstycket markerades därför endast lätt med linjedragningar.

Figur 17. Linjedragning över dörrparti. Foto: Anders Eriksson VLM 104001:11.

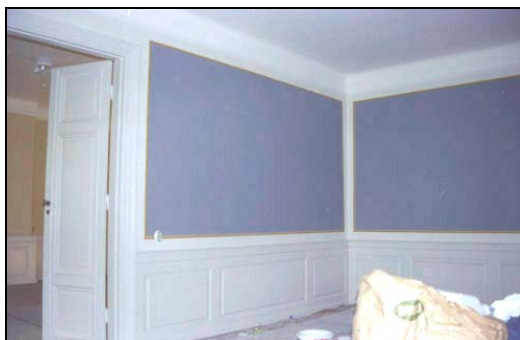
Figur 21. Pågående renovering. Foto: Anders Eriksson VLM 104001:9.

Tapetlagren togs bort och väggarna bredspacklades med gipsspackel. Därefter patenterades ytan och målades med emulsionsfärg. Även taket målades med emulsionsfärg. I och med att öppningen mot rum 338 murades igen fick snickerierna kompletteras.

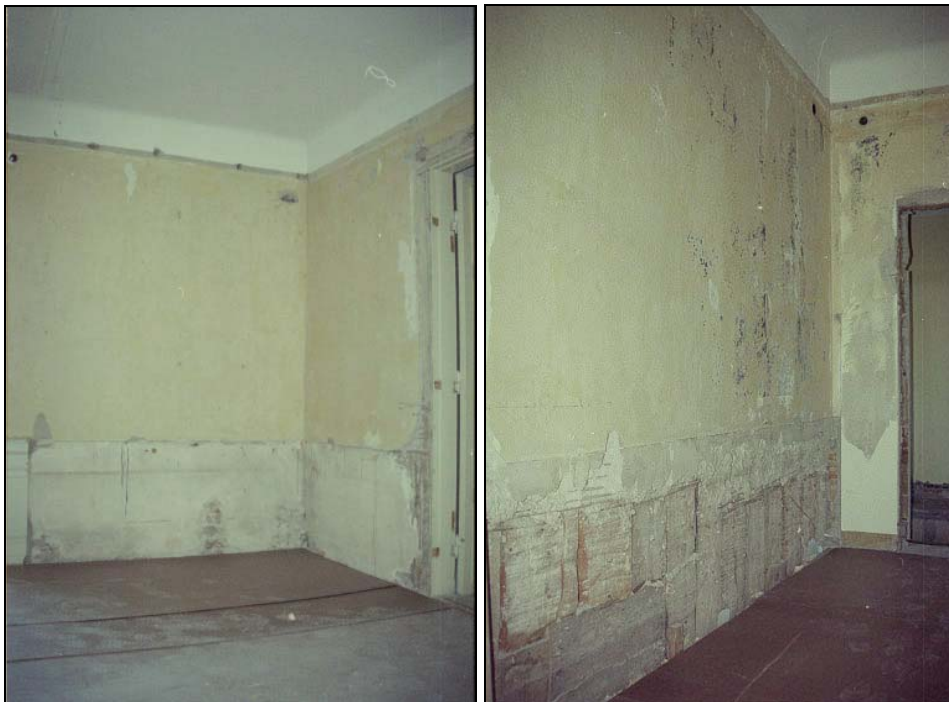
Figur 25 och 26. Pågående renovering. Nedmonterade paneler och lister. Vassmattan bakom putsen ansas.  
 Foto: Anders Eriksson VLM 104002:7-8.

Även i detta rum var väggarna före renoveringen tapetserade. Tapeterna revs ned och väggarna spacklades med gipsspackel och målades med emulsionsfärg. Gamla elledningar revs och vid nydragningen demonterades golvlisten och återmonterades. Man fräste även in en ledning i väggen för el till en ny strömbrytare. Paneler och andra snickerier målades med linoljefärg. Dörren mellan rum 348 och 349 vändes för att den skulle gå ut mot rum 348.

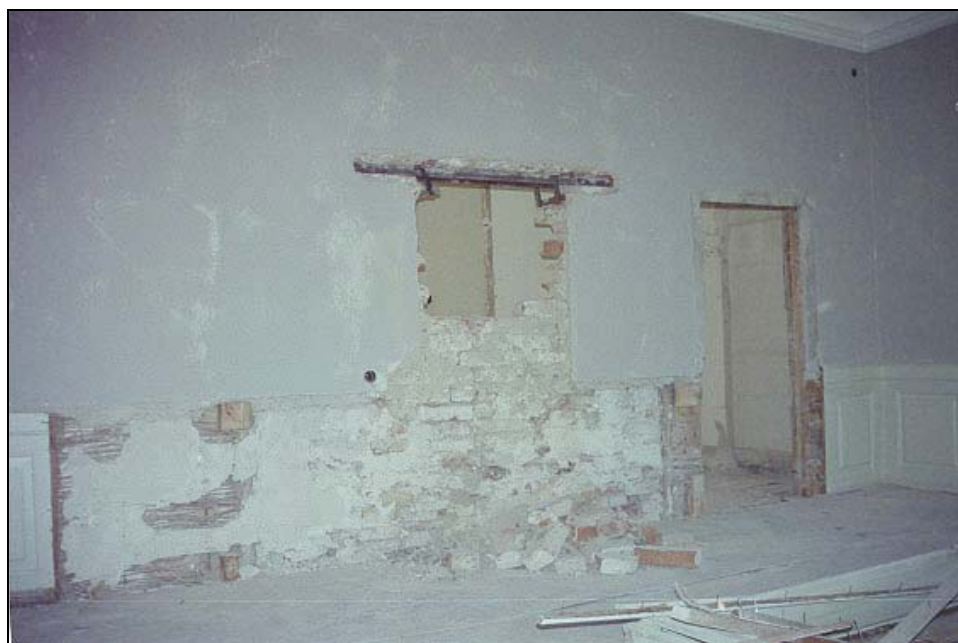
En ny dörröppning togs upp mellan rum 349 och 344 där det även fanns en äldre igensatt öppning. Vid framtagandet visade det sig att den tidigare igensättningen var dåligt gjord och att tegelmurningen satt löst. Eftersom den nya öppningen var mindre än den tidigare beslöt man sig för att riva befintlig igenmurning och ersätta denna med en ny igensättning med plank som putsades. Bröstningspanelen var i och med dessa åtgärder tvungen att anpassas efter nya förutsättningar. Snickerierna målades med linoljefärg och parkettgolvet slipades och oljades.

Figur 30. Nyupptagen dörröppning. Foto: Anders Eriksson VLM 104002:1.

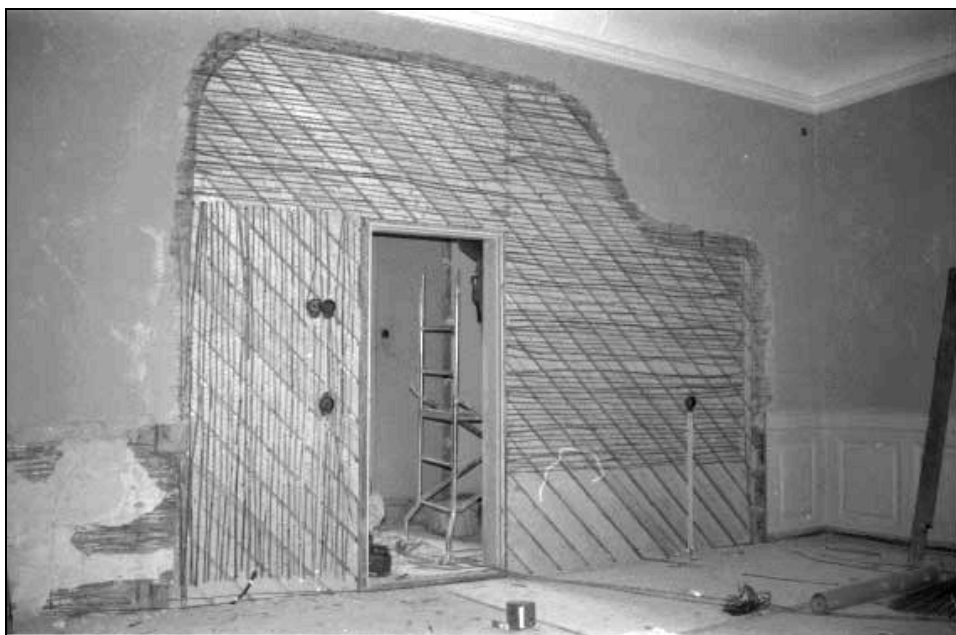
Figur 31. Omputsning med vassmatta. Foto: Anders Eriksson VLM 104028:11.

Löst sittande tapet revs ned och väggarna spacklades med gipsspackel. Därefter patenterades väggarna och målades med emulsionsfärg med fältindelningar. Dörren mellan rum 348 och 349 vändes för att den skulle gå ut mot rum 348.

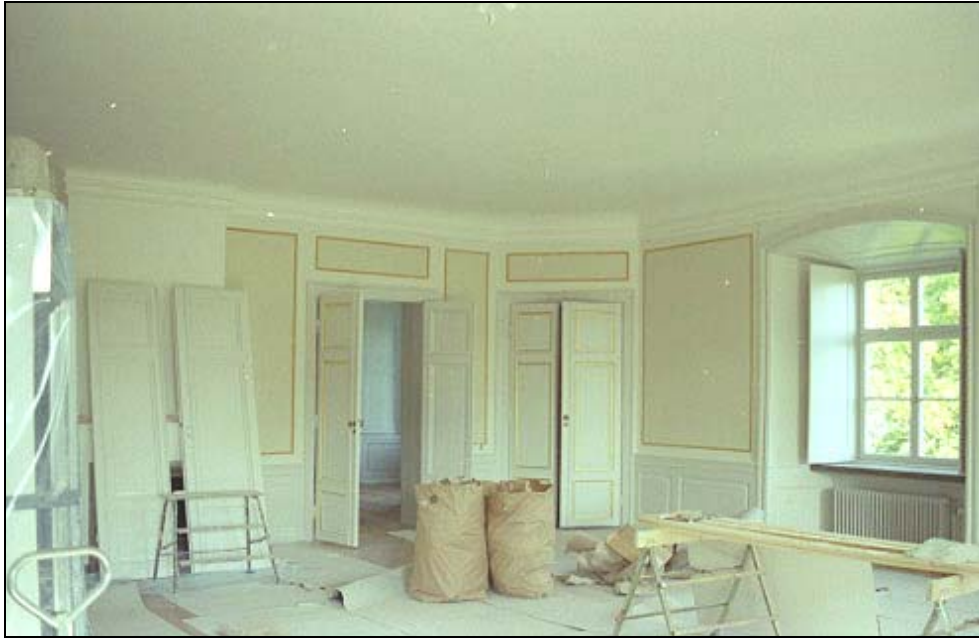
Figur 42. Pågående renovering i salongen. Observera att panelerna inte längre har förgyllda lister.  
Foto: Anders Eriksson VLM 104001:4

Trumeauerna<sup>5</sup> rengjordes. Förgyllningen på panelens lister togs bort medan den behölls på dörrarna då den där funnits med sedan Hahrs renovering. Taket målades med emulsionsfärg. Den golvbehandling omfattande slipning och oljning av golvet som planerats genomfördes inte. Taket inne i hörnskapet revs för att ge utrymme för en passage upp till vinden.

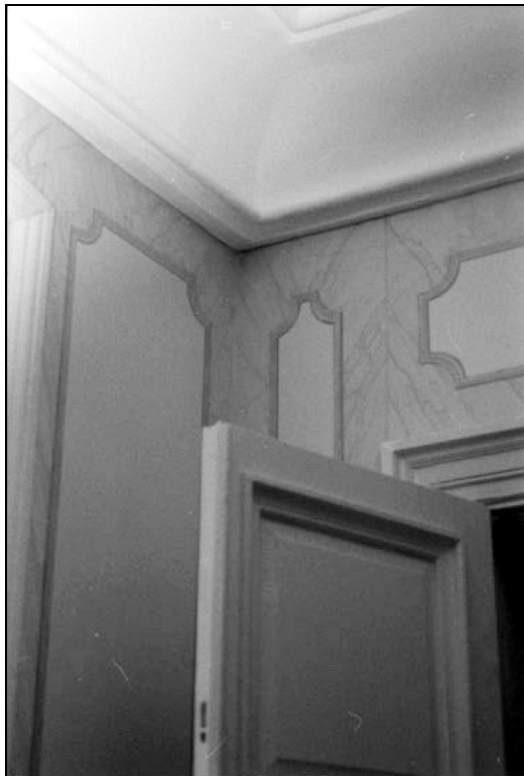
Figur 56. Spegelindelning med marmorering. Foto: Anders Eriksson VLM 104031:8.

Vid renoveringen 2004 spacklades den målade juteväven med gipsspackel. Därefter patenterades ytan och målades med emulsionsfärg. Väggytorna färgsattes med indelningar i fält med marmoreringsmålade ytor. Som förlaga användes fotografier vilka förstörades upp kraftigt. Att marmoreringsmålade emulsionsfärg istället för oljefärg försvårade utförandet.

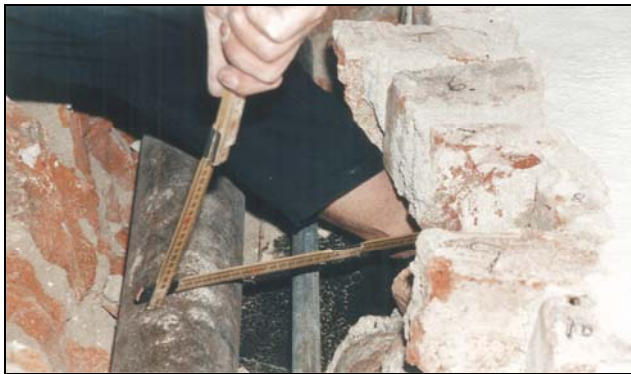
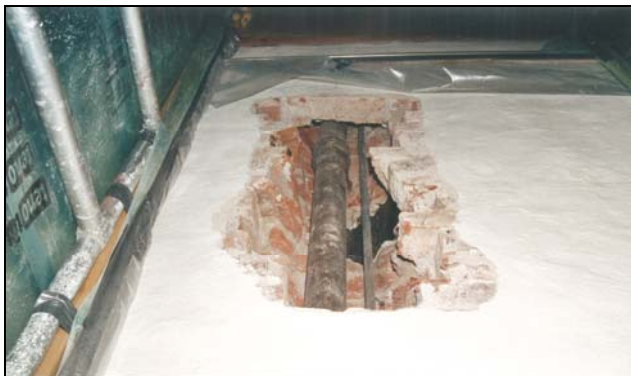
I samband med renoveringen av residensvåningen upptäcktes ett läckage i den avloppsstam som passerar rikssalen. Stammen ligger inmurad i en slits som togs upp i samband med 1920-tals renoveringen. Läckaget hade inte varit stort, vilket var tur för tanke på de kulturhistoriska värden som de berörda rummen besitter.

Figur 57 och 58. Stammen framtagen. Foto: Herbert Sandner.

I Rikssalen togs en slits upp i väggen vid gobelängen upp för att kunna byta rörstammen. Den äldre stammen av gjutjärn byttes mot plaströr.

Det tegel som tagits ur slitsen återanvändes vid igensättandet. Väggen putsades därefter med lufthårdnande kalkbruk, Serpo 142, i tunna påslag. Därefter avfärgades ytan med kalkfärg av typen Gotlandskalk. För retuscheringen användes torrpigmenten bensvart, guldocker och grön umbra.

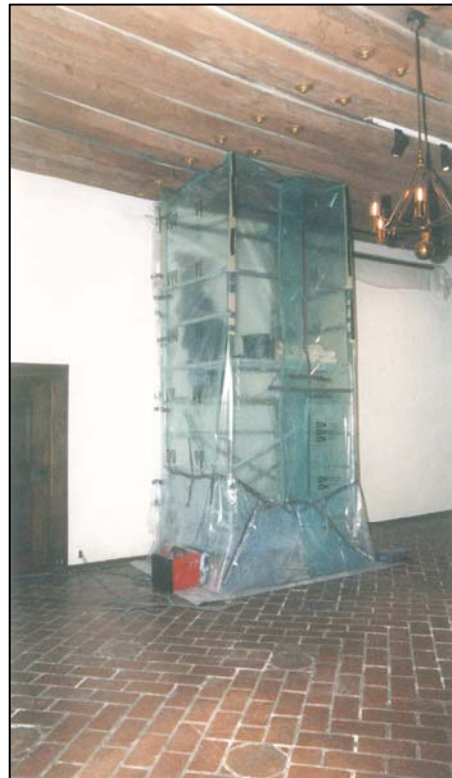
Figur 59. Inplastning inför bilning i väggen. Foto: Herbert Sandner.
