Bisättningshuset på Arboga gamla kyrkogård

Dokumentation inför rivning

Nästkvarn 2:2
Arboga stadsförsamling
Västmanland

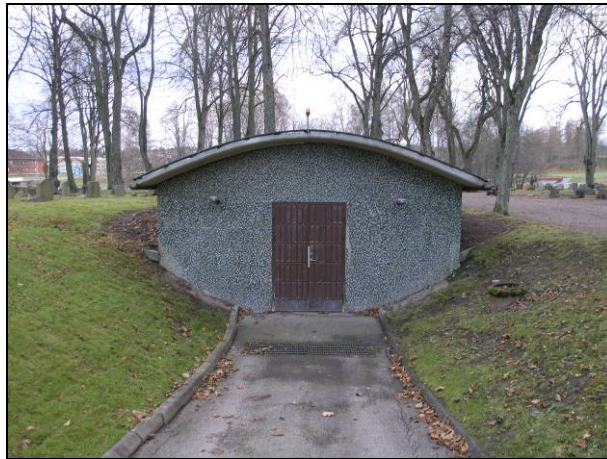
Figur 6. Bisättningshuset sett från norr med en brant nedfart till dörren. Foto: Helén Sjökvist.

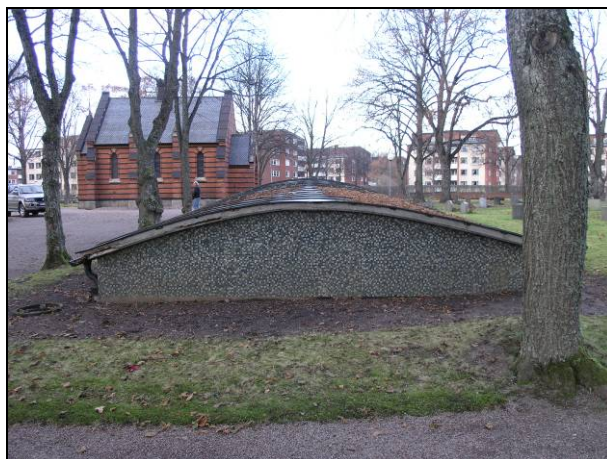
Figur 7. Bisättningshuset sett från söder med gravkapellet i bakgrunden. Foto: Helén Sjökvist.

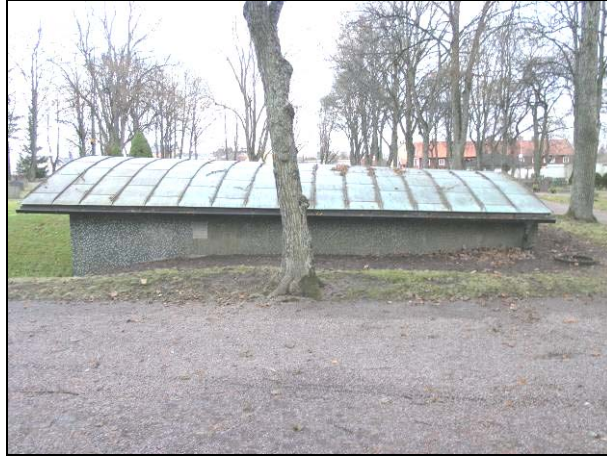
Byggnaden är helt uppförd i betong med tre nedgrävda sidor. Även det välvda taket har betongstomme. Den ej nedgrävda gaveln vetter mot norr och är klädd med glasmosaik i grönt och grått i likhet med den del av väggarna som ligger över marknivån på övriga sidor av byggnaden. Över ingången skjuter betongtaket ut som en skärm med vit takfot och fasad kant. Taket har en solfjäderform. Takfoten på sidorna och baksidan skjuter ut ca 14 cm från väggen.

Figur 8. Bisättningshuset sett från väster. Solfjäderformen på taket kan delvis ansas. Foto: Helén Sjökvist.

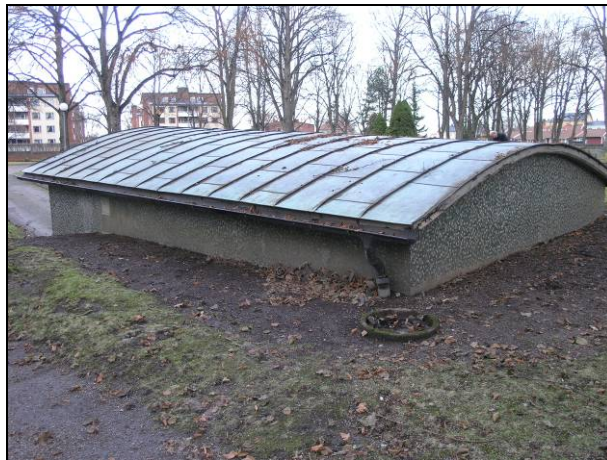
Figur 9. Bisättningshuset sett från sydväst. Foto: Helén Sjökvist.

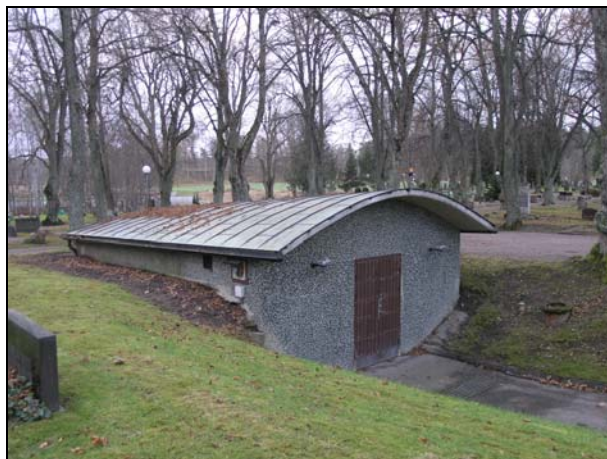
Figur 10. Bisättningshuset sett från nordöst. Foto: Helén Sjökvist.

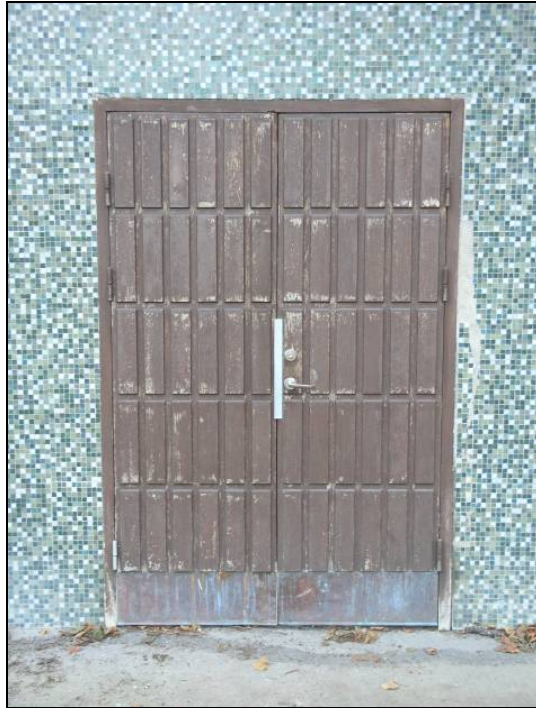
Såväl dörr som armaturer på norra fasaden är mycket tidstypiska. Dörren är en kasettindelad ekdörr med dubbla dörrblad. Utvändigt har dörrblad och karm målats/laserats med en kulör som motsvaras av cirka NCS S7020-Y40R. Invändigt är dörren fernissad. Armaturerna är av karglas med bubblor i glaset, monterade i en smidesarm. Hängränorna är av modernt slag i svartlackerad plåt.

Figur 11. Entré med brunmålade dörrblad. Foto: Helén Sjökvist.

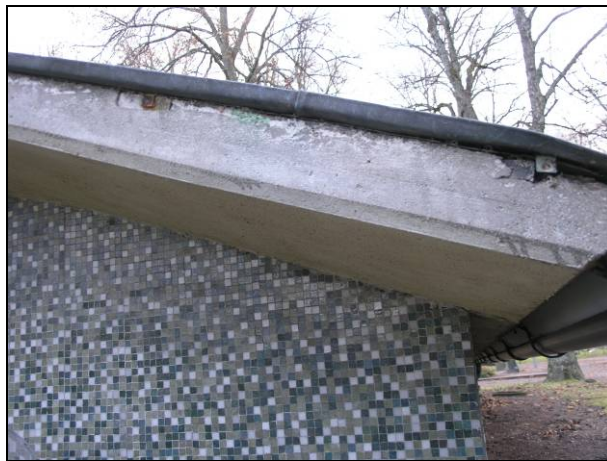
Taket täcks av ett flackt välvt kopparklätt tak. Reglarna för taktäckningen är 25 x 105 mm och är ingjutna i betongstommen. Kopparklättningen är fäst i sidan av reglarna med spik och plåtläggningen är utförd med enkelfalsar. Kopparklättningarna är 55 x 85 cm mellan falsarna. Falsarna ligger förskjutna. För att möjliggöra solfjäderformen på taket har förskjutningen av tvärfalsarna varierats mellan att läggas 30 till 40 cm över intilliggande fals och 45-55 cm under intilliggande fals.

Figur 12. Infästning av takplåten mot takkonstruktionen i betong, norra fasaden. Reglarna kan anas i betongens överkant. Nederkanten är avfasad vilket ger ett bearbetat intryck. Foto: Helén Sjökvist.

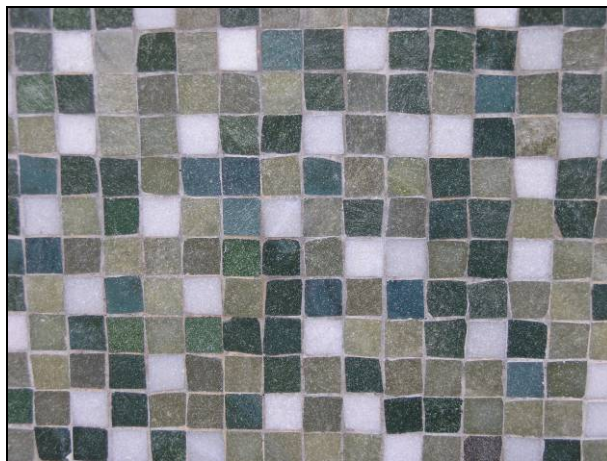
Bygganden hade en arkitektonisk utformning som var mycket tidstypisk. I synnerhet glasmosaikerna och det smäckra kopparplåttäckta taket förhöjde byggnadens arkitektoniska värden. Just glasmosaikerna i fasaden gav byggnaden sin särskilda prägel av 1950-tal.

Figur 13. Glasmosaik på norra fasaden. Foto: Helén Sjökvist.

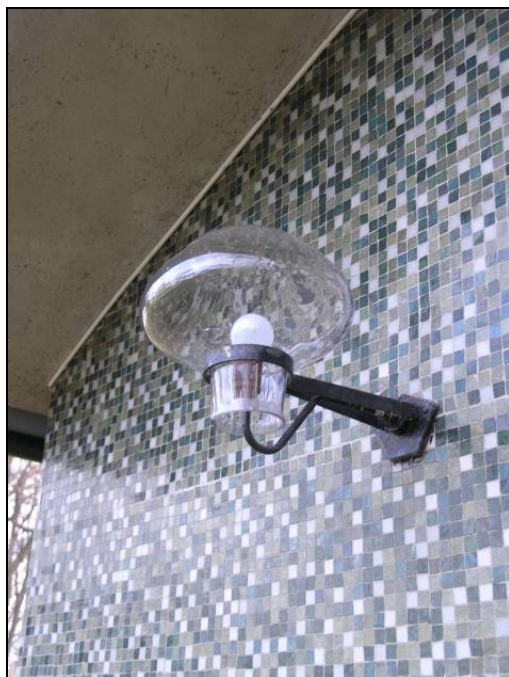
Figur 14. Armatur på norra fasaden. Foto: Helén Sjökvist.

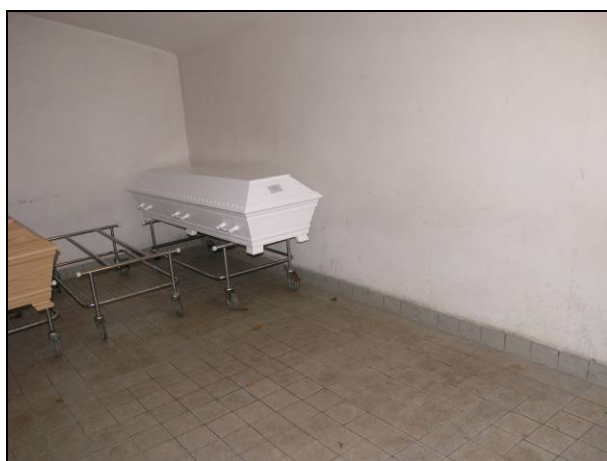
Interiört är byggnaden mycket enkelt utförd med ett mindre förrum med förråd på sidorna samt ett förvaringsrum för kistorna. Väggarna och det välvda taket är putsade och avfärgade med vit kalkfärg. Golvet täcks med granitklinkerplattor i ljusgrått med måtten 150 x 150 mm, lagt med smala fogar. Golvlisten är utförd i samma material men i halvformat och med hålkälsform i anslutningen mot golvet. Den stålklädda och isolerade dörren mellan förrummet och förvaringsrummet har dörrblad på 50 respektive 86 centimeters bredd.

Figur 15. Interiör mot sydväst. Observera golvsöckeln av samma material som övriga golvet. Foto: Helén Sjökvist.

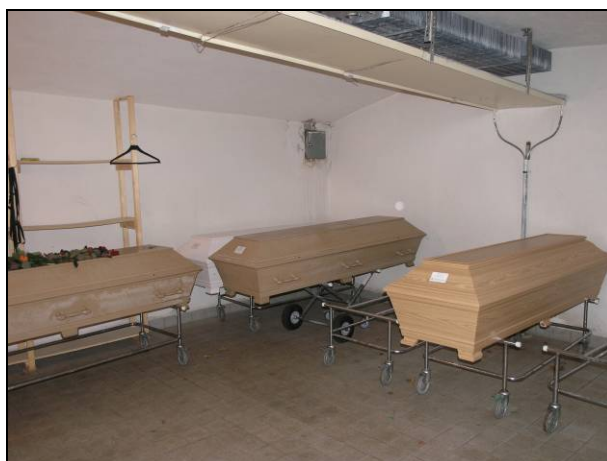
På norrväggen i förvaringsrummet sitter enkla porslinsarmaturer med nakna glödlampor. I taket sitter kylaggregatet.

Figur 16. Interiör mot sydöst. Kylaggregat i taket. Foto: Helén Sjökvist.

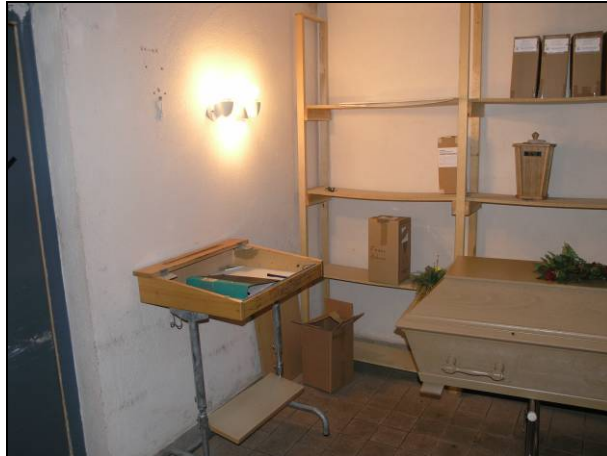
Figur 17. Interiör mot nordöst. Foto: Helén Sjökvist.

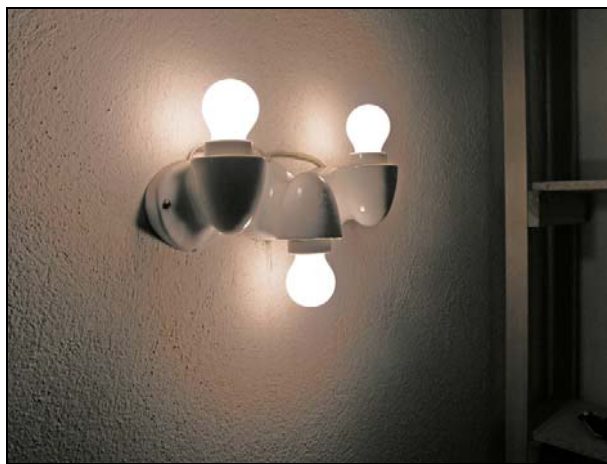
Figur 18. Interiör, armatur på norra väggen. Foto: Helén Sjökvist.
