Restaurering av Sala silvergruvas marketenteri

Antikvarisk kontroll

Sala stadsförsamling
Västmanland

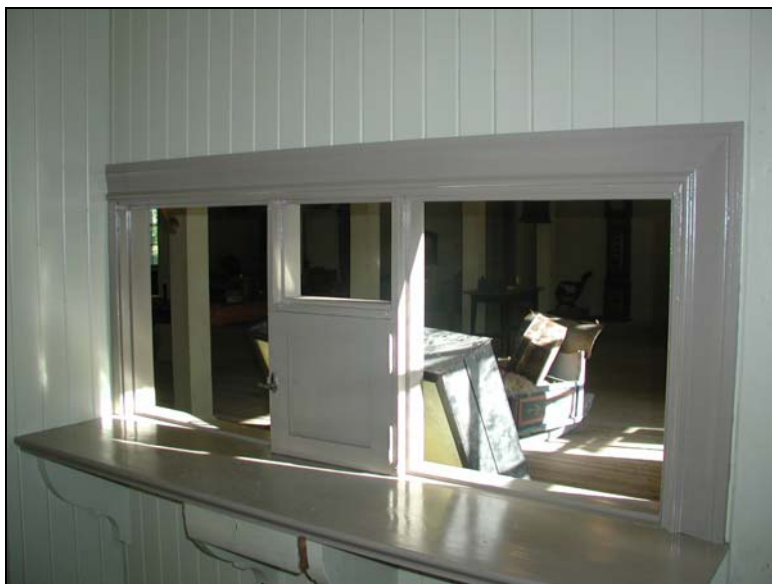
Figur 4. Serveringsluckan sanerades från hussvamp samt fick delvis nya lister.

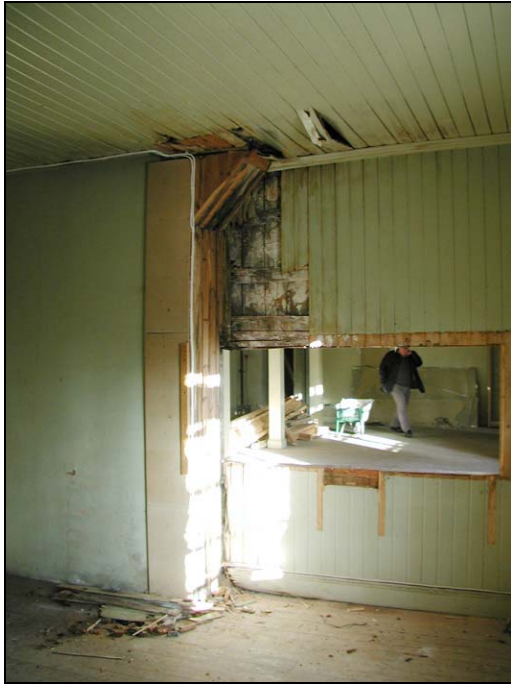
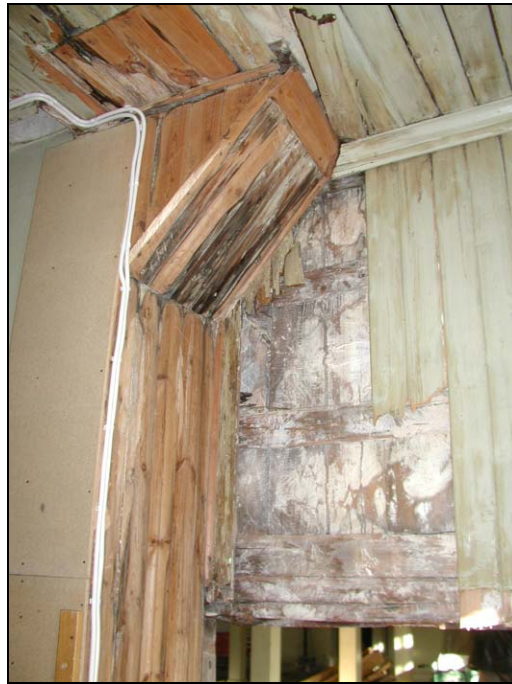
Ett stort hussvampsangrepp var lokaliserat till bjälklaget mellan rummen 104 (serveringsrummet på bottenplan) och 222 (f.d. lägenhetsköket övre våningen). Virket avlägsnades från bjälklag samt golv respektive tak samt i serveringsrummet även väggen och serveringsluckan. Även i köket på övre plan fick en del av väggen bytas. För byte av lister kring serveringsluckan samt väggpanelen togs fram specialbeställda profiler. På övre våningen kunde den befintliga inredningen återmonteras.

Figur 16. Hussvampssaneringen påbörjad vid serveringsluckan, sett från serveringsrummet.
Figur 17. Kraftigt svampangrepp över serveringsluckan.

Arbetet har bland annat innefattat hussvampssanering. Saneringen har inneburit att angripet byggnadsmaterial har avlägsnats. Området omkring angreppen har behandlats med en fungicid, Boracol, samt värmebehandlats. Värmebehandlingen innebar att man behövde komma upp till en jämn temperatur på 50-55 grader inne i materialet, alltså en något högre temperatur på ytan. Det aktuella området som skulle värmebehandlades plastades in och isolerades tillfälligt med mineralull. Termometrar placerades in på strategiska ställen i det angripna virket. Detta för att mäta att temperaturen uppgick till tillräckligt gradantal för att svampen skulle oskadliggöras.

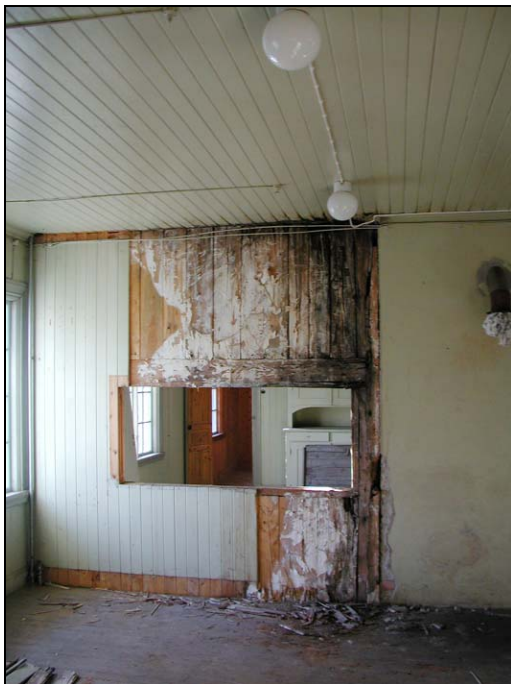
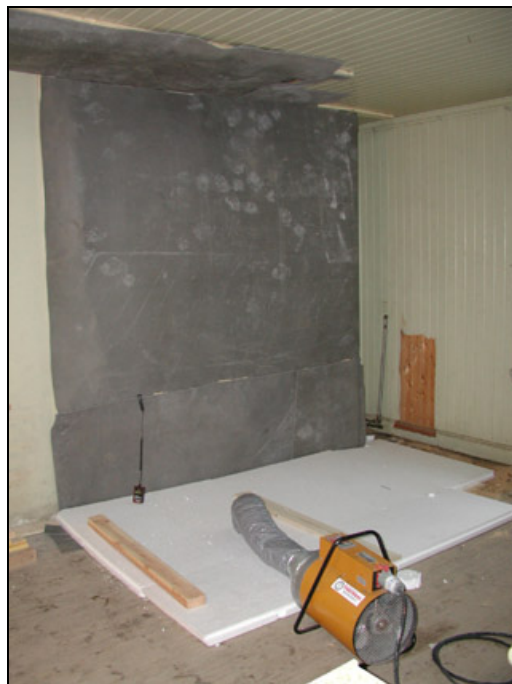
Figur 18. Svampangrepp vid serveringsluckan sett från matsalen.
Figur 18. Inplastning av vägg och golv under hussvampssanering med värme vid serveringsluckan..

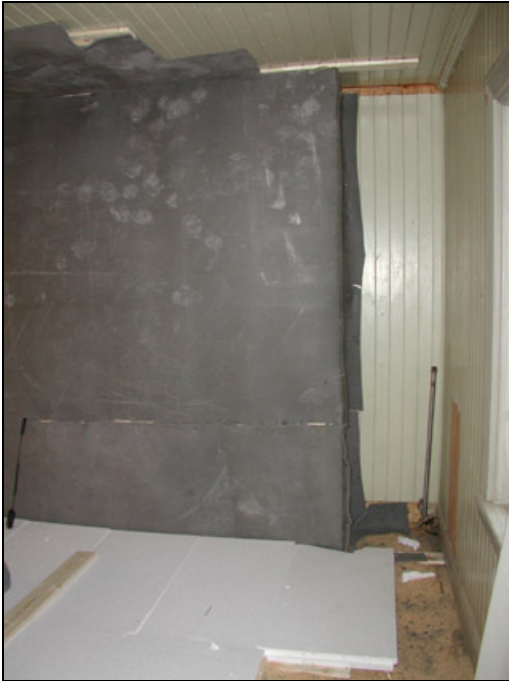
Figur 20. Inplastning av vägg och golv under hussvampssanering med värme vid serveringsluckan. Cellplasten på golvet skall isolera för att värmen skall hållas kvar i materialet.

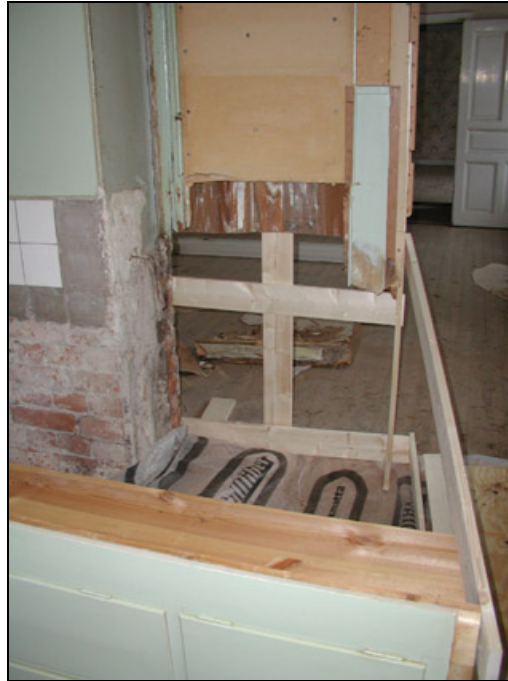
Figur 21. Inplastning av svampangripet bjälklag i köket på övre våningen.

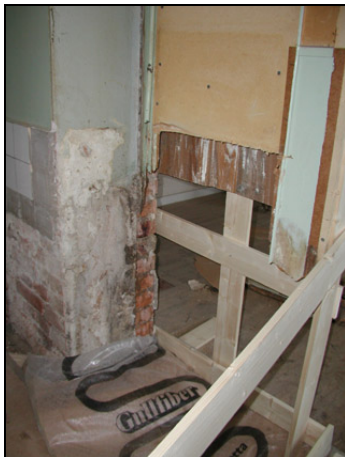
Figur 22. Hussvampssanering i övre köket. Nedre delen av väggpartiet bakom köksinredningen har kapats.

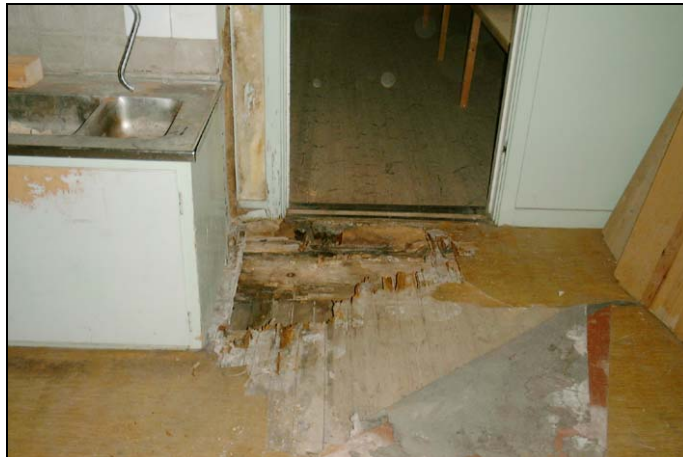
Figur 23. Virket i golv och bjälklag var angripet i övre köket. Bild före sanering. Foto: Byggkultur i Dalarna.

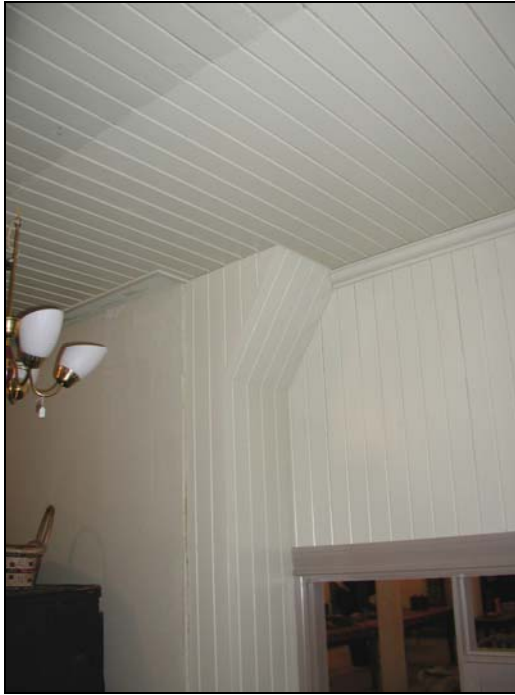
Figur 24. Panelen återställd efter bussvampssanering, sett från serveringsrum. Det spontade virket hylades upp speciellt för att få rätt bredd samt skarvades med en generalskarv i taket.

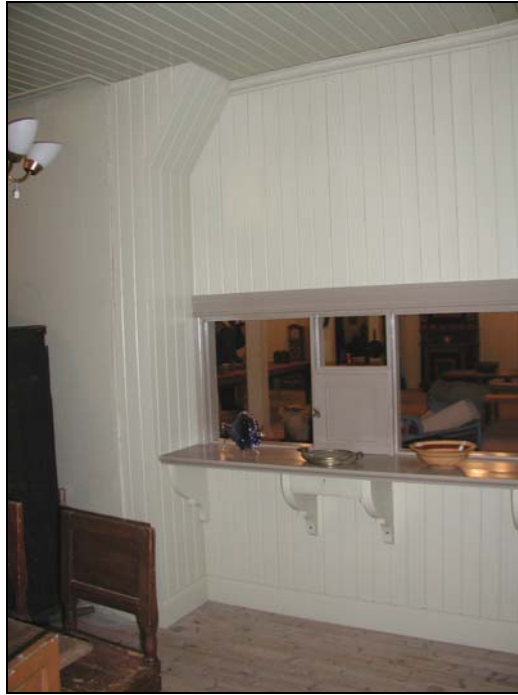
Figur 25. Snickerierna omkring serveringsluckan fick även de specialbeställas. Golvet lades igen med gammalt golvirke. Jämför figur 16 och 17.

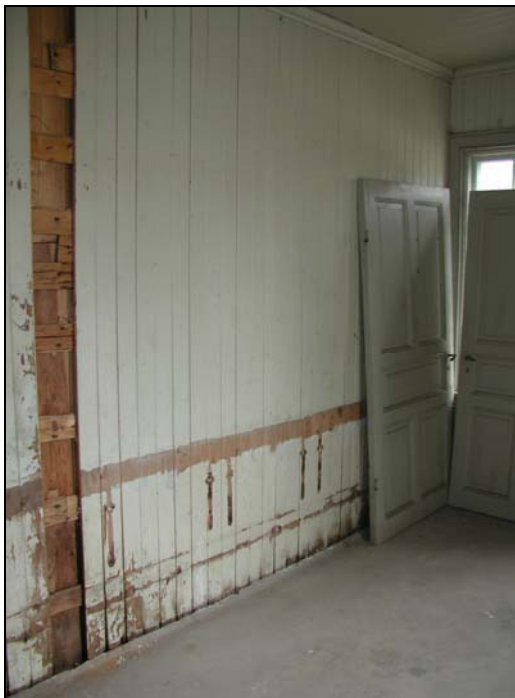
Figur 26. Rötskador i panel det gamla tvättrummet.

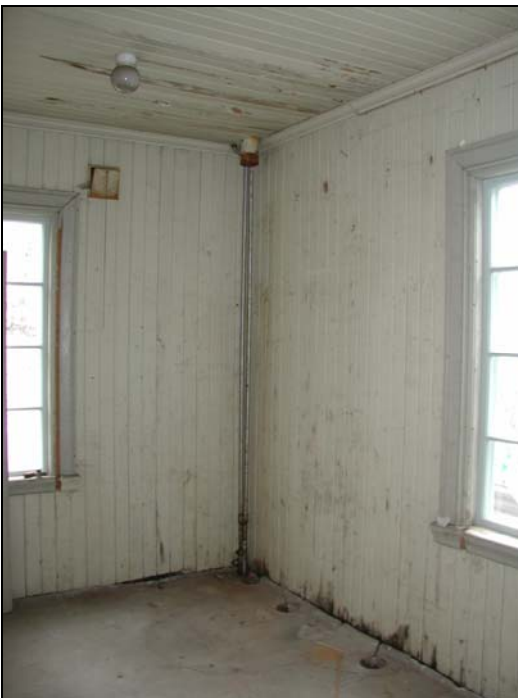
Figur 27. Rötskador i panel det gamla tvättrummet.

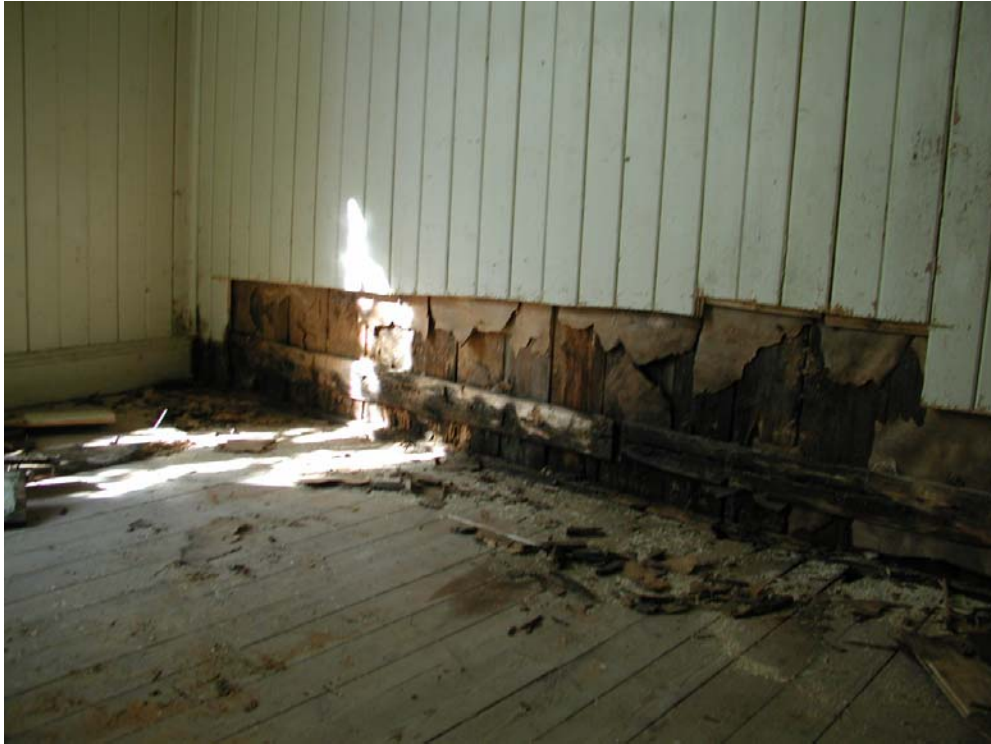
Figur 28. Rötskador i panel i rum som gränsar till det gamla tvättrummet. Panelen plockades ned för att åtgärda skador i väggen. Därefter återmonterades panelen samt kompletterades där rötskadorna varit omfattande.

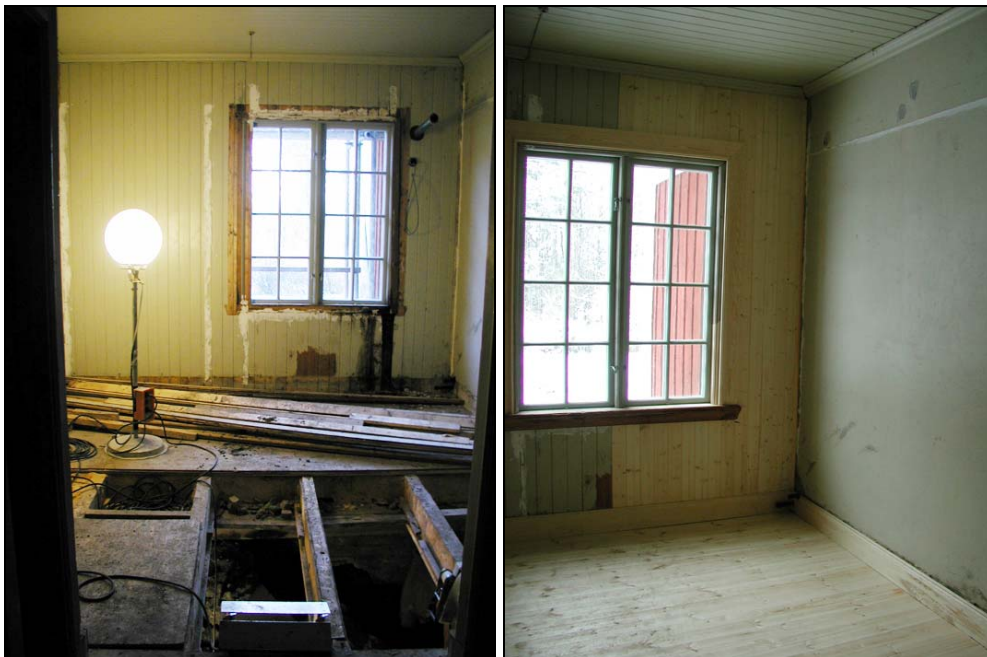
Figur 29. Upptagning av golv i det gamla pannrummet.

Figur 30. Nytt golv, nya golvlister och reparerad väggpanel i gamla pannrummet.

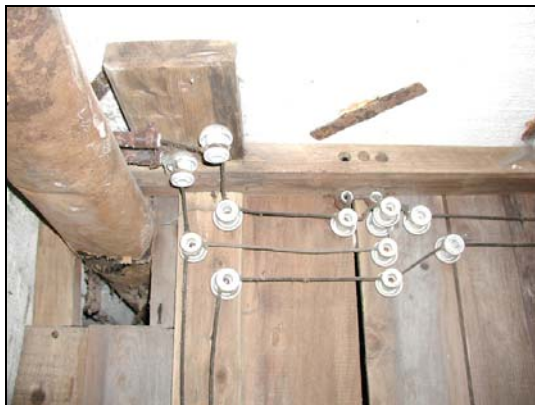
De äldre eldragningarna var helt bevarade vilket kan anses vara av mycket stort kulturhistoriskt värde. I källaren var dragningarna gjorda med porslinsknoppar. Vid test av ledningarna visade det sig att dessa endast kunde användas efter nedtransformering till 24 Volt. Transformatorerna placerades inne i respektive bostadsrumms garderob samt i andra undanskymda lägen. Till övervåningen drogs matningen till transformatorerna på vinden och till undervåningen via kryprunden. De befintliga vägguttagen kopplades bort men kablar och uttag lämnades på plats. Nya vägguttag placerades inne i garderoberna.

Figur 31. Exempel på äldre ledningsdragning med porslinsknoppar i källaren.

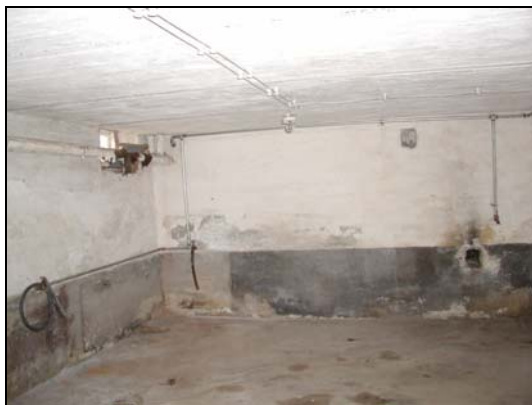
Figur 32. Källaren, plats för nytt pannrum. Observera knoppdragning i tak.

I källaren har ett nytt pannrum med pelletspanna och pelletsförvaring tillkommit.

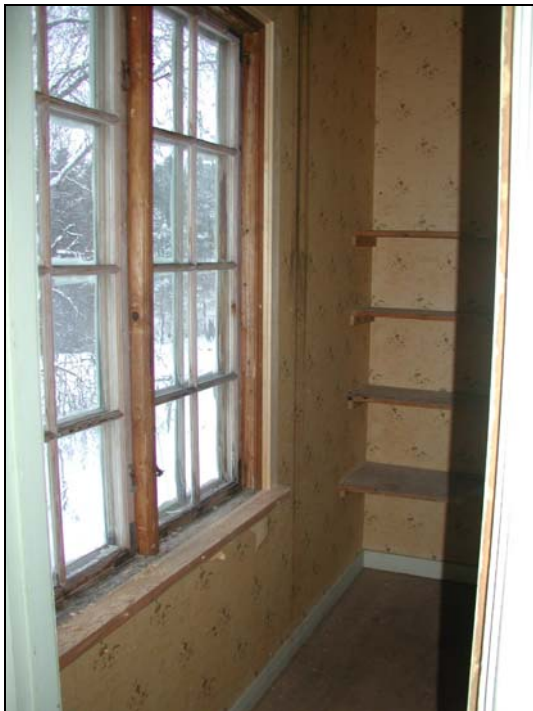
Blindfönstret vid skafferiet öppnades upp av misstag. Ur antikvarisk synvinkel hade framförts att detta inte skulle öppnas.

Figur 33. Fönster som togs fram i skafferiet.

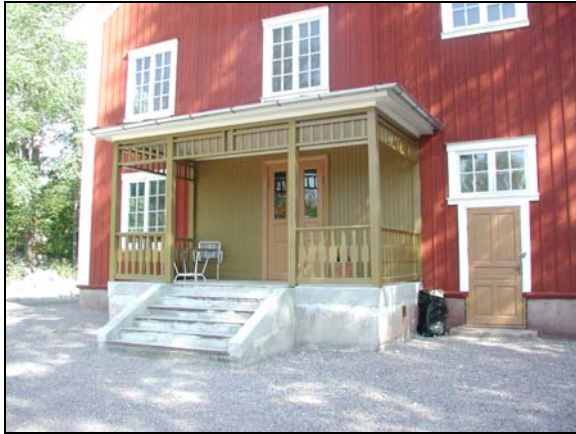
Yttertrappan mot sydväst hade stora skador i betongen och ytan gjöts därför om. Verandorna målades om i en kromoxidgrön färgton vilket tycks ha varit originalfärgsättningen. Man fick dock först en felleverans av färg varför de till en början blev målade i en gulgrön färgton.

Figur 35. Felleverans av färg till verandan.

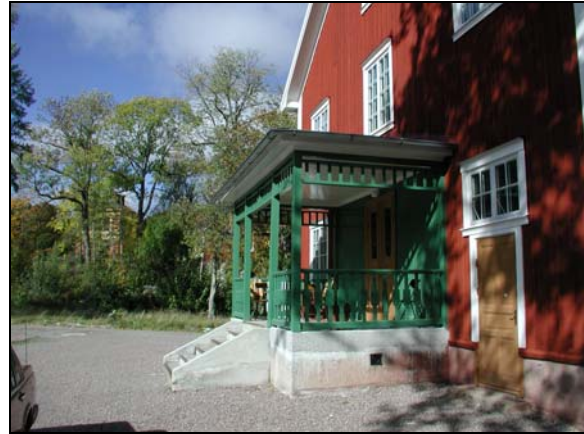
Figur 36. Verandan målad med kromoxidgrön linoljefärg.

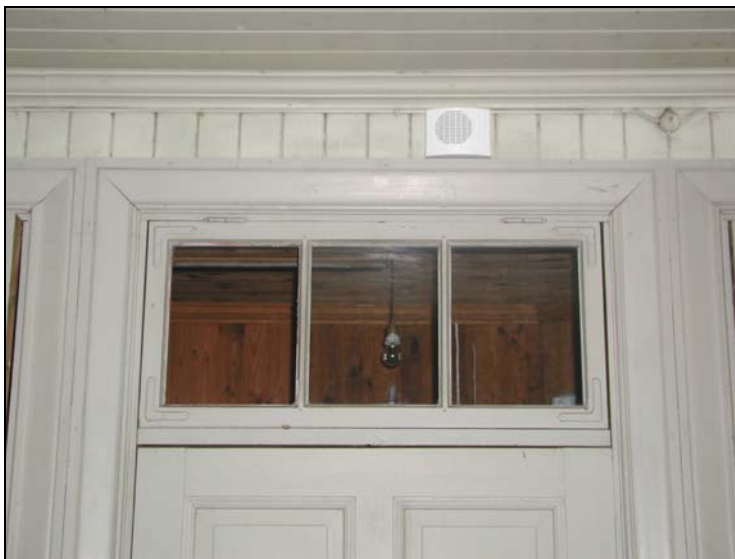
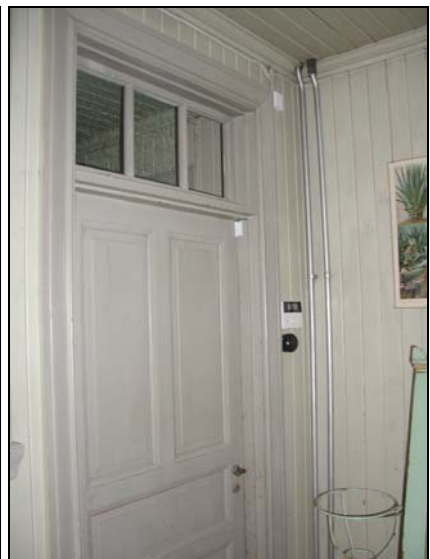
Figur 37. Installation av inbrottslarm har gjorts utan antikvarisk medverkan.

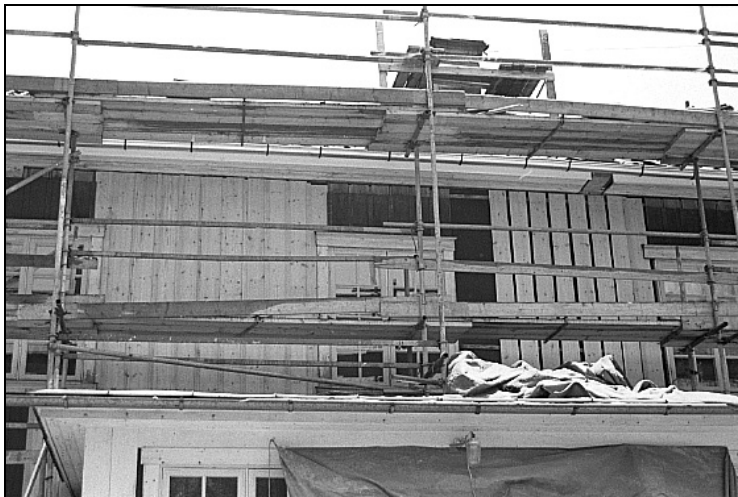
Figur 38. Panelbyte på baksidans fasad.
