Rengöring av valv i Västerås domkyrka

Etapp III

Antikvarisk kontroll

Domkyrkan 1
Västerås domkyrkoförsamling
Västmanland

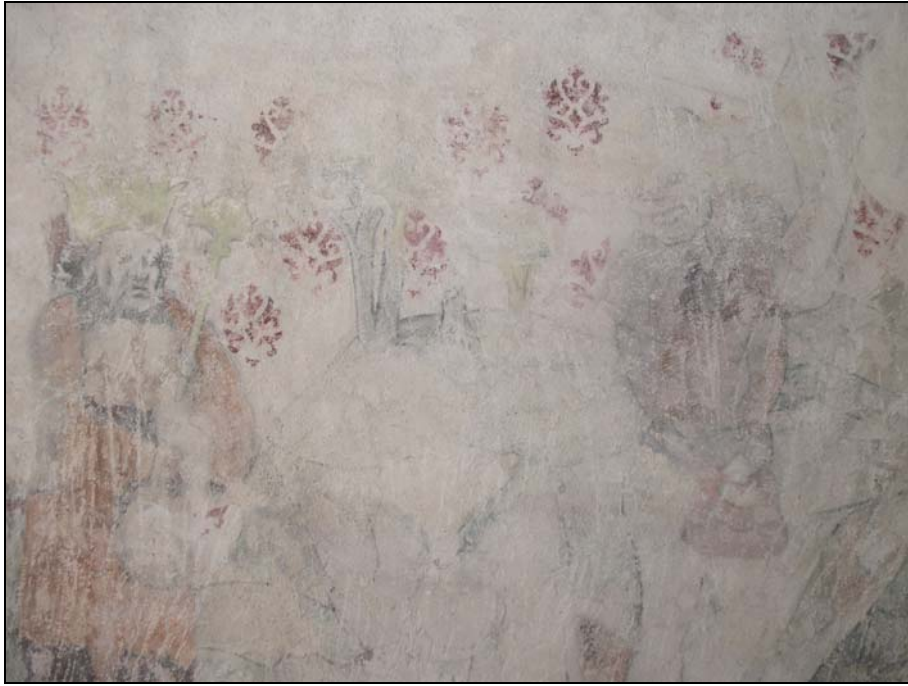
I travé 7, vilken utgör det medeltida St Erikskoret, finns på sydväggen fragmentariskt bevarade medeltida målningar. Tillkomsten av dessa har tillskrivits Albertus Pictor och daterats till tiden efter 1487.¹⁷ Motiven har tolkats på olika sätt. Figurscenen öster om södra entrén innehåller en konungagestalt som är avbildad stående med en krona på huvudet och en spira i handen. Framför kungen knäböjer en gestalt som sannolikt föreställer en martyr som blir halshuggen av en bödel som höjer sitt svärd. Scenen har av vissa tolkats som föreställande barnamorden i Betlehem och av andra som S:t Katarina av Alexandrias halshuggning inför kejsar Maxentius. Till vänster om denna scen finns ett språkband som möjligen kan ha tillhört en avbildning av en apostel.

Figur 2. Figurscen på södra väggen i travé 7 vilken tillskrivits Albertus Pictor. Till vänster syns en kung och till höger en man med höjt svärd. Framför kungen knäböjer en person. Foto: Helén Sjökvist.

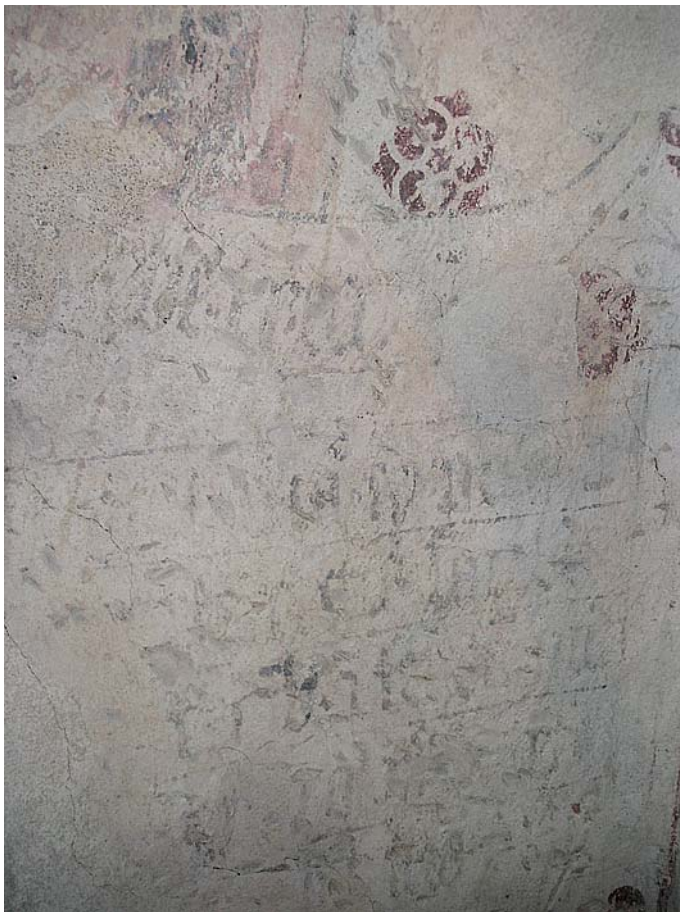
Figur 3. Språkband i sydvästra svickeln i travé 7 efter rengöring. Foto: Helén Sjökvist.

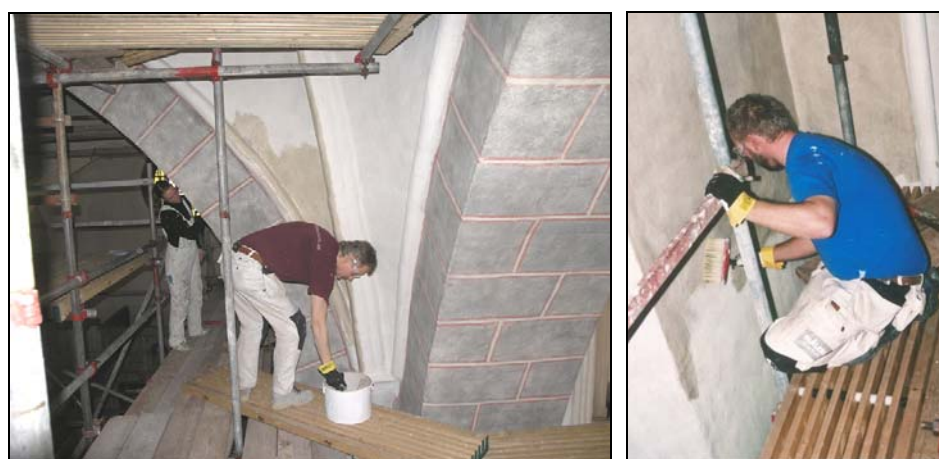
Figur 5. Konservering samt lavering pågår i travé 5. Foto: Helén Sjökvist.

Figur 6. Lavering av norra väggen, travé 1. Foto: Helén Sjökvist.

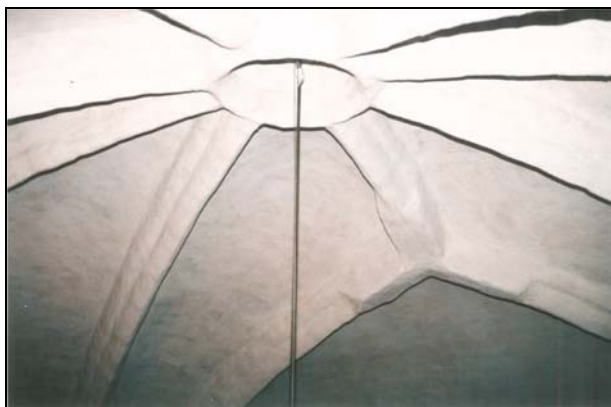
Figur 7. Travé 1. Rengjort och laverat valv. Foto: Helén Sjökvist.

I travé 1 fanns inga större problem med underlaget. Endast några mindre putslagningar behövdes längst ned på väggen/pelaren. Den befintliga putsen har en relativt grov struktur men nedsmutsningen uppfattades ändå inte som lika omfattande som framme i koret. Valvet laverades två gånger medan ytterväggen laverades fyra gånger.

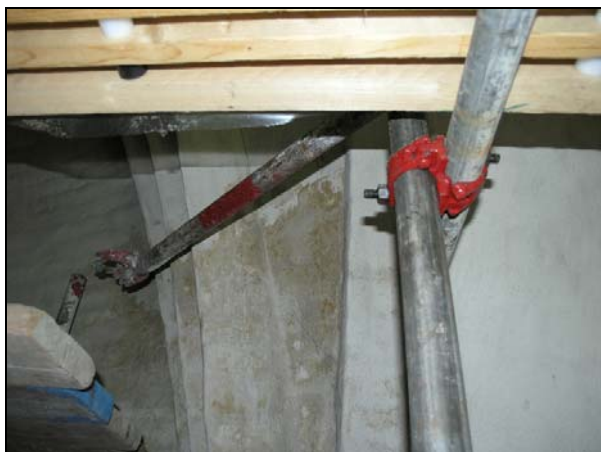
Figur 8. Omfattande missfärgat parti i travé 2, sydvästra svickeln. Foto: Helén Sjökvist.

Travén är putsad med en puts med mycket grov struktur. I travén fanns ett kraftigt gulnat parti i sydvästra svickeln. Detta har behandlats med en extra strykning med kalkfärg. Några mindre putssläpp fanns även vilka ilagats med kalkputs före lavering. I övrigt har såväl väggar som valv laverats två gånger.

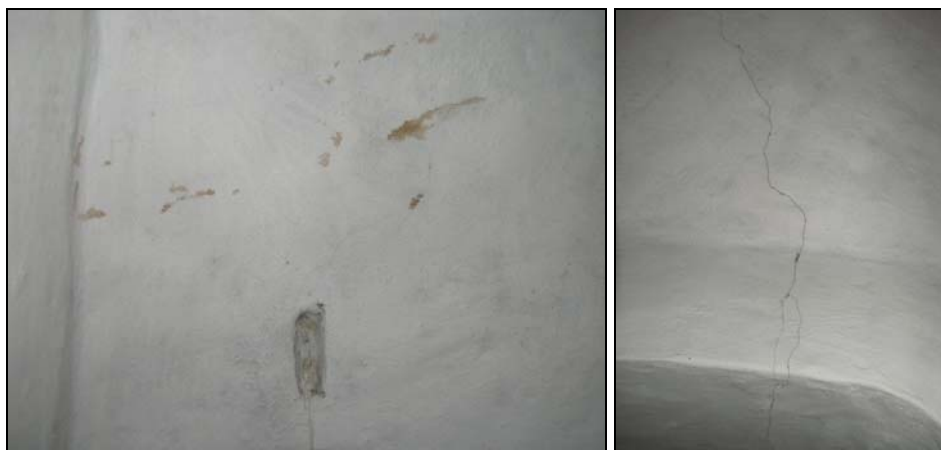
Valvet har en betydligt slätare puts än exempelvis travé 1 och 2. I valvets nordvästra hörn fanns missfärgningar som troligen uppkommit på grund av fuktskador. Från skvallerhålet fanns en mindre fuktrinning. Missfärgningen låg ytligt och skrapades rent samt täcktes med kalkfärg våt.

Mot väster fanns en spricka i gördelbågen. Denna ansågs inte vara särskilt omfattande och resulterade endast i lagning. Någon ytterligare upphuggning av sprickan gjordes inte. Den korsformade slutstenen är rengjord av konservator.

Figur 9. Travé 3, missfärgningar i puts i nordvästra hörnet strax över skvallerhålet. Foto: Helén Sjökvist.

Figur 10. Spricka i puts i travé 3, över valvbåge mot väster. Foto: Helén Sjökvist.

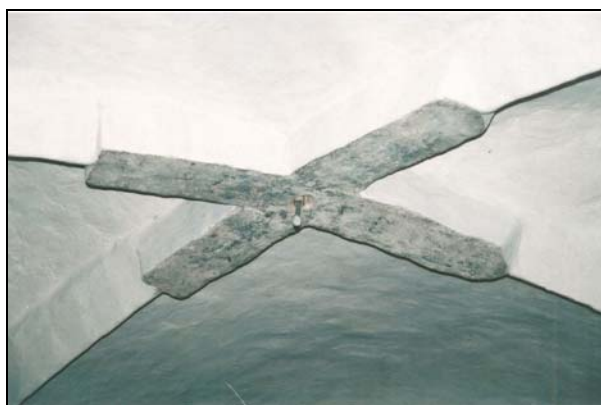
Figur 11. Slutstenen har rengjorts av konservator. Foto: Helén Sjökvist.

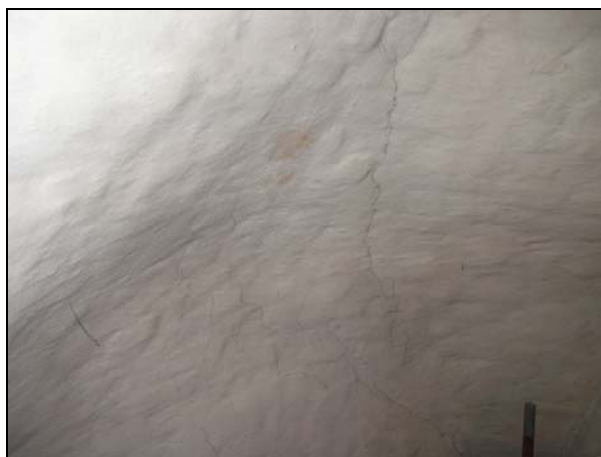
Valvkappan mot norr har rester av medeltida puts som har rengjorts i samråd med konservator. Mot väster fanns en mindre spricka i gördelbågen vilken putsades över. Den medeltida putsen har ej laverats. Övriga ytor har laverats två gånger.

Figur 12. Sprickbildning i valvputsen i travé 4 före lavering. Foto: Helén Sjökvist.

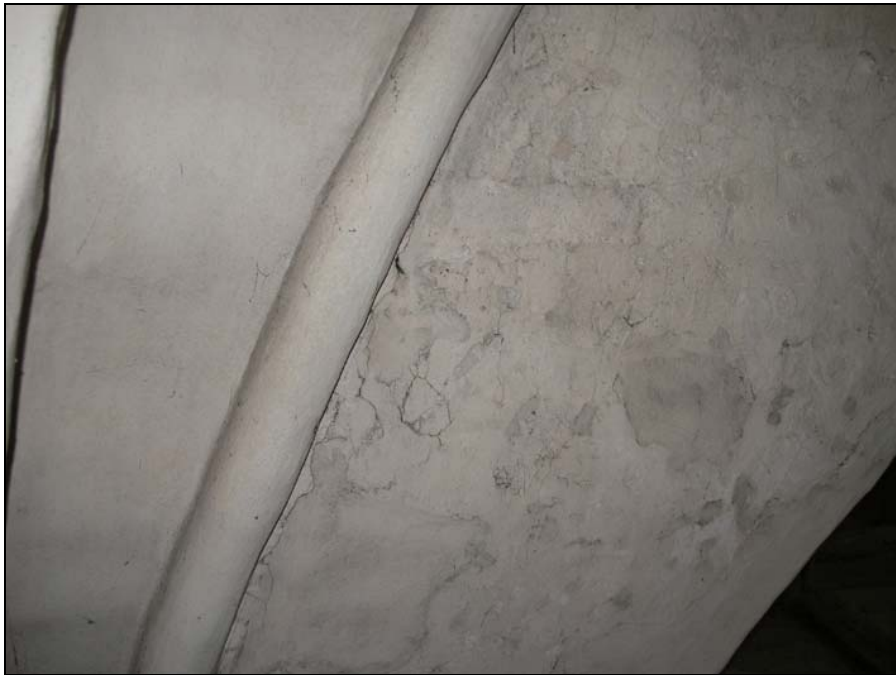
Figur 13. Travé 4, äldre puts i gördelbågen mot söder. Foto: Helén Sjökvist.

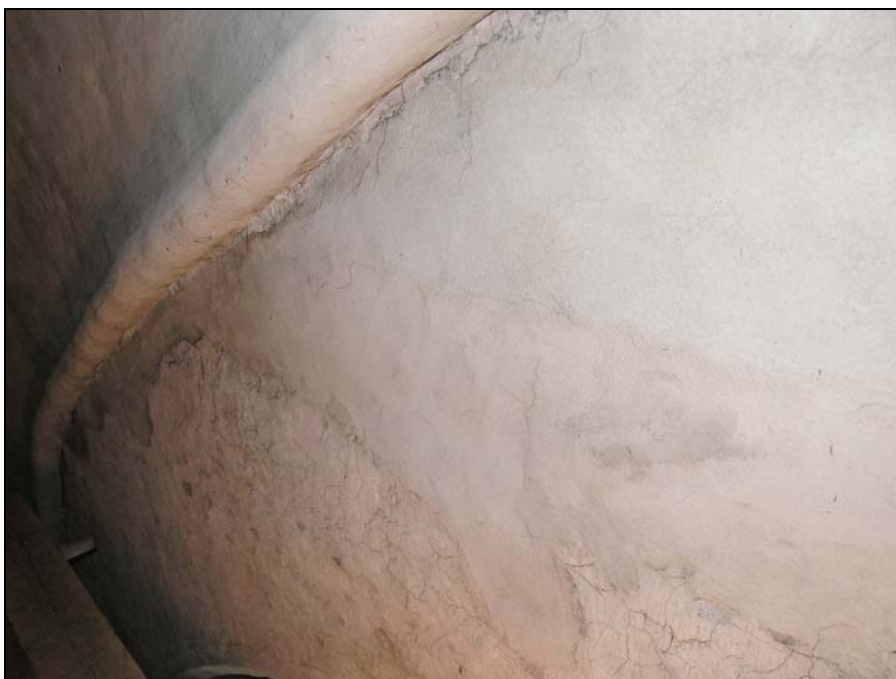
Figur 14. Nyare och äldre puts möts i gördelbågen mot söder. Foto: Helén Sjökvist.

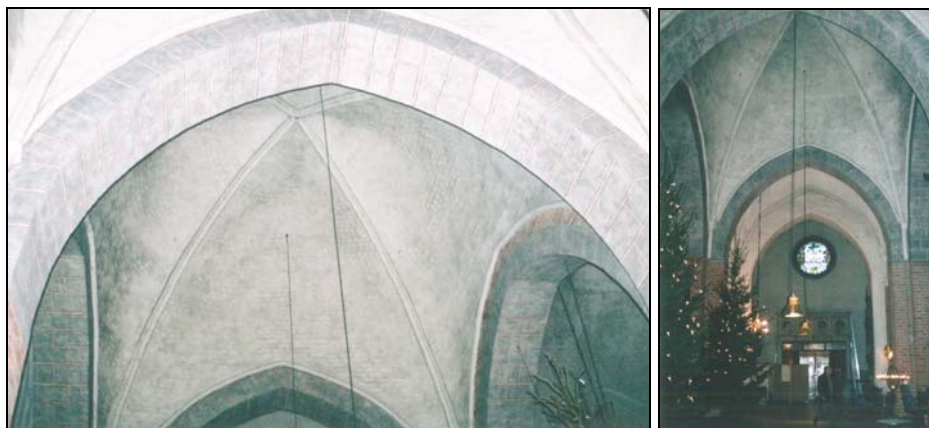
Vid en första besiktning konstaterades att valvet möjligen kunde ha en något mörkare ton på avfärgningen än övriga valv. Efter rengöringen visade det sig dock att detta troligen endast berodde på skuggor och kraftig nedsmutsning. Medeltida puts förekom på valvkappan mot söder samt i viss mån på sköldbågarna.

Figur 15. Valvet i travé 5 före rengöring. Foto: Helén Sjökvist.

Figur 16. Valvet i travé 5 före rengöring. Foto: Helén Sjökvist.

Valvet har laverats tre gånger bortsett från medeltida puts vilken endast rengjorts.

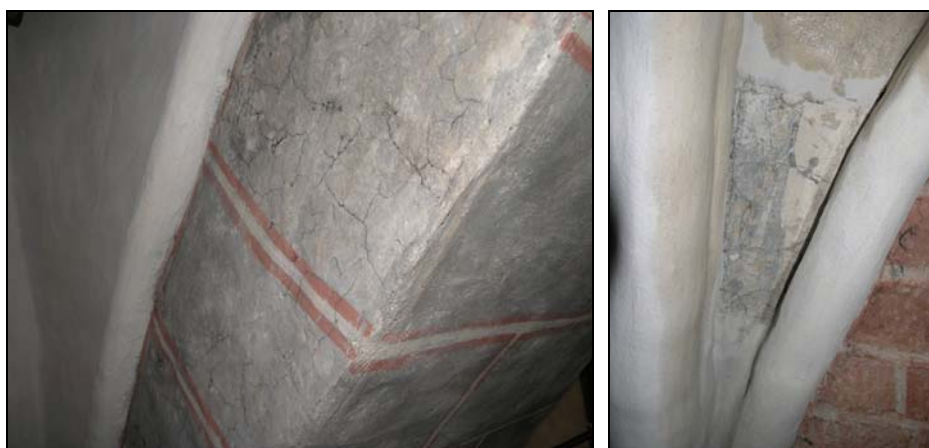
Figur 17. Travé 5 med äldre puts med kvadermålning på gördelbåge mot söder före rengöring. Foto: Helén Sjökvist.

Figur 18. Målerifragment i travé 5, sydvästra svickeln före rengöring. Foto: Helén Sjökvist.

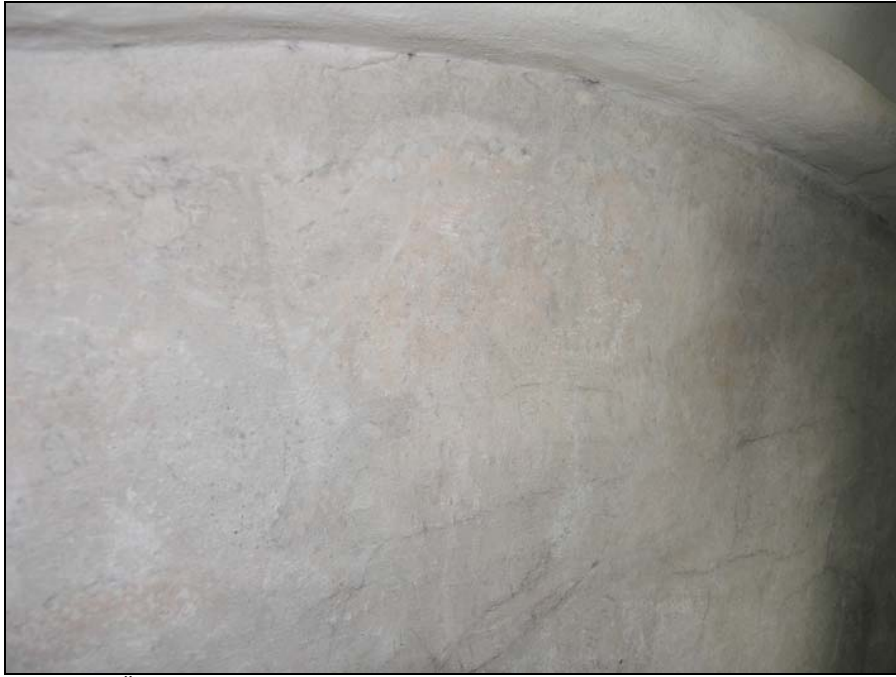
Figur 19. Äldre puts i sköldbågen mot söder med spår av en ljus rosa färg. Foto: Helén Sjökvist.

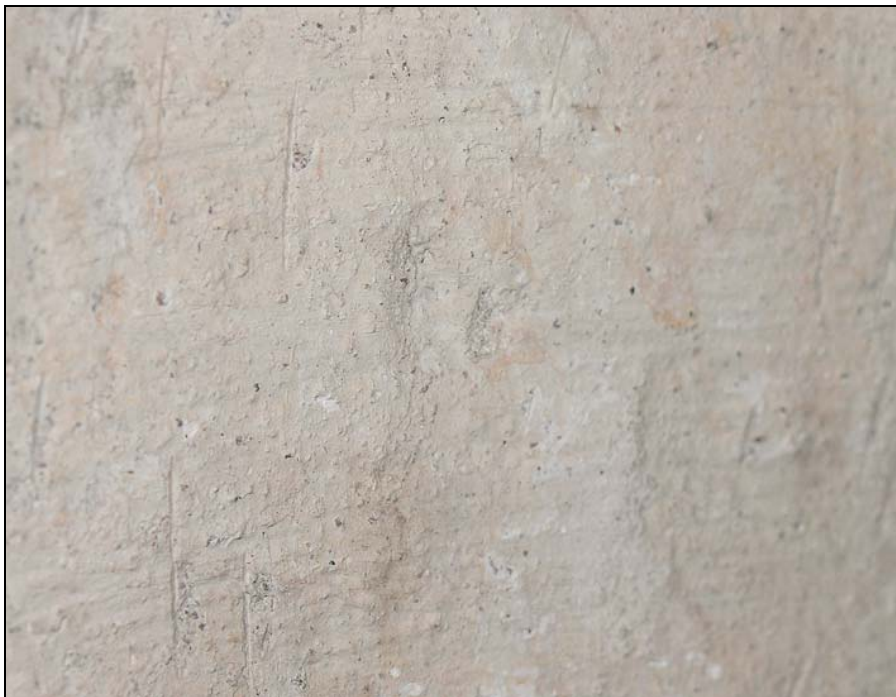
Figur 20. Närbild av den rosa färgtonen med synliga framtagningsmärken. Foto: Helén Sjökvist.

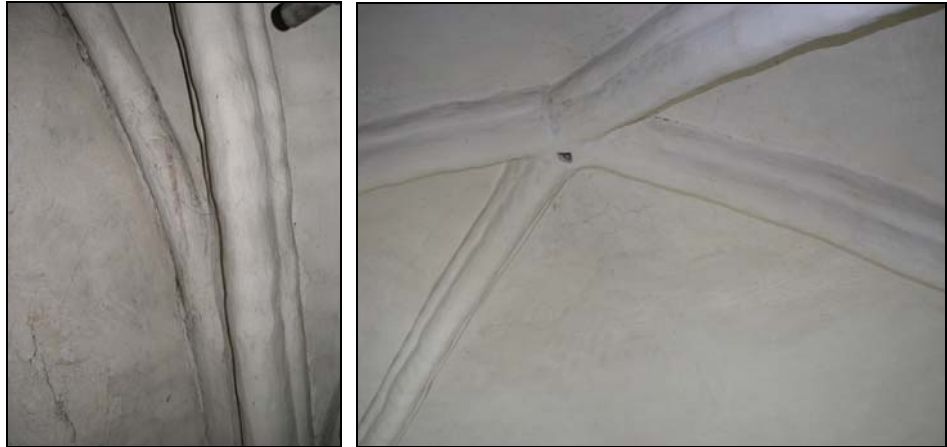
Figur 21. Målerifragment på ribborna i travé 5, nordvästra svickeln. Foto: Helén Sjökvist.

Figur 22. Mindre partier av ev. medeltida puts i valvet. Foto: Helén Sjökvist.

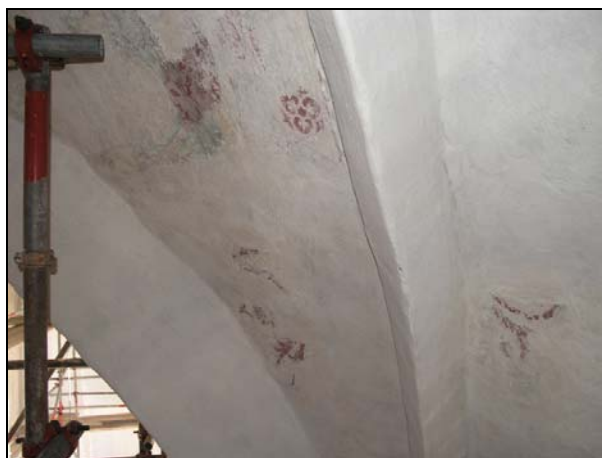
Figur 23. Målningsfragment bestående av bland annat blommor i sydöstra svickeln på travé 7 efter rengöring. Foto: Helén Sjökvist.

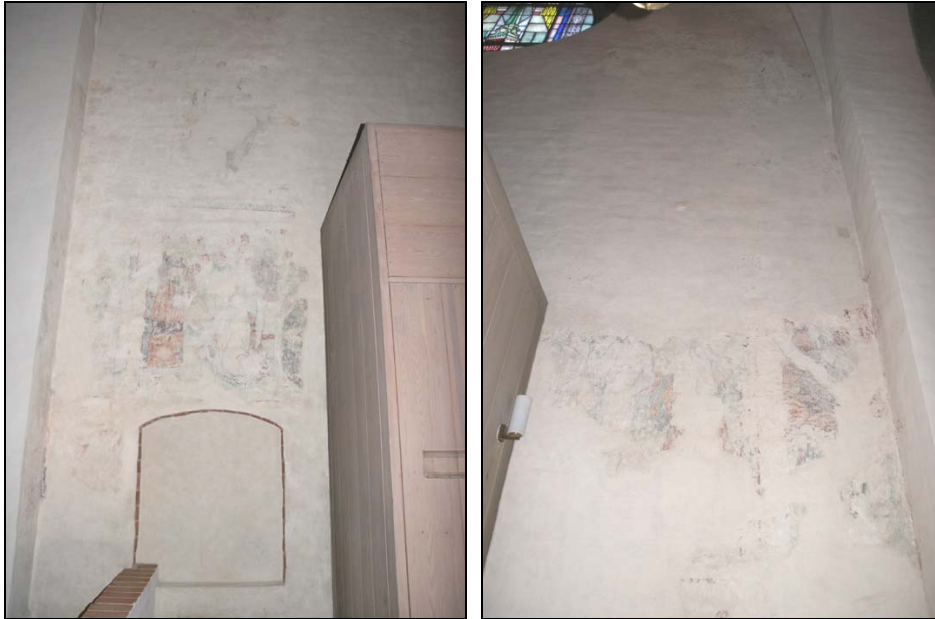
Figur 24. Målningar på östra sidan om den södra entrén, travé 7, före rengöring. Foto: Helén Sjökvist.

Figur 25. Målningar på västra sidan om den södra entrén före rengöring. Foto: Helén Sjökvist.

Södra väggen rengjordes till en början med wischab/akapad i det mitre partiet där ingen medeltida puts finns bevarad. Västra och östra partierna av väggen, där den medeltida putsen med målningar är bevarad, rengjordes med gomma pane. Då skillnaden i rengöringsgrad skilde sig kraftigt åt beslutades att även det mittersta partiet skulle rengöras med gomma pane för att ingen intoning mellan partierna skulle behövas. Därefter gjordes endast en intoning av de rinningar som uppkommit under fönstret.

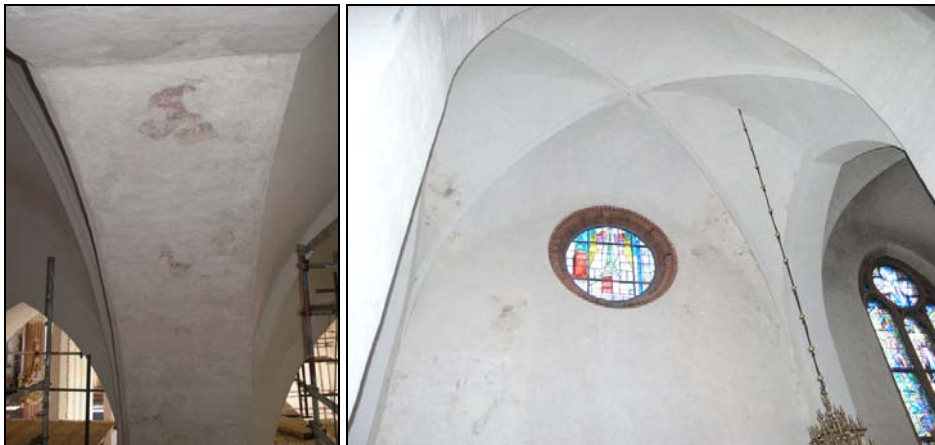
Figur 26. Målerifragment i valvbågen mellan travé 6 och 7 bestående av en figur med språkeband. Efter rengöring. Foto: Helén Sjökvist.

Figur 27. Travé 7 före rengöring. Foto: Helén Sjökvist.

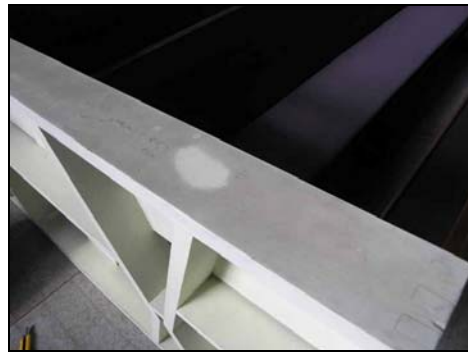
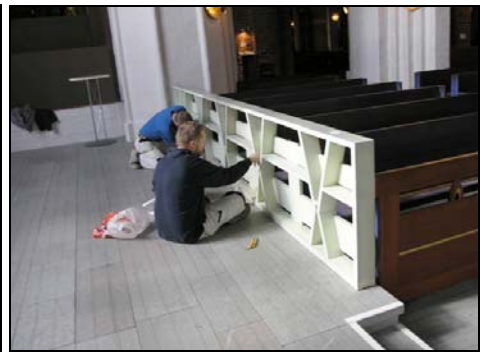
Figur 28. Provyta vid rengöring av skrank i södra sidoskeppet. Foto: Helén Sjökvist.

Figur 29. Rengöring av skrank pågår i södra sidoskeppet. Foto: Helén Sjökvist.

Skrancket mellan norra yttre och inre sidoskeppet samt södra yttre och inre sidoskeppet har rengjorts med en 2 % lösning med triamoniumcitrat. Lösningen har applicerats med bomullstussar i några omgångar.

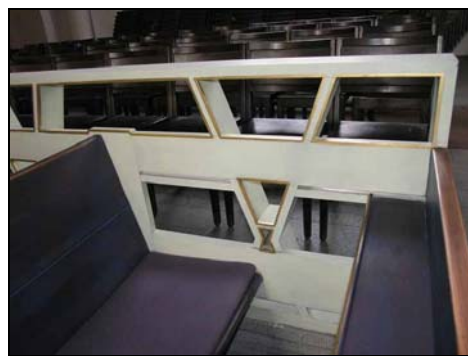
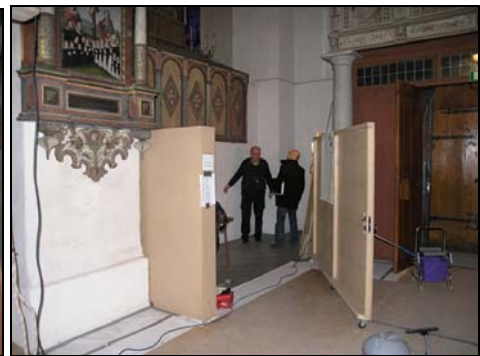
Figur 30. Rengjort skrank i norra sidoskeppet. Foto: Helén Sjökvist.

Figur 31. Förråd vid norra ingången före åtgärder. Foto: Helén Sjökvist.

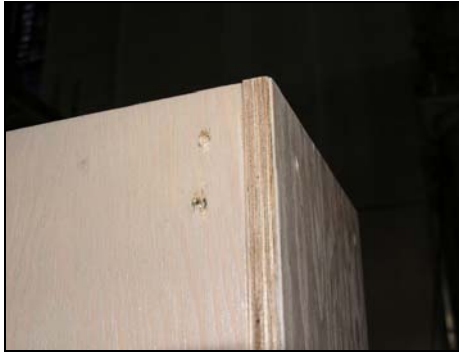
Figur 32. Detaljbild av förråd byggt av skivmaterial som skruvats mot en regelstomme.

De två förråden vid norra respektive södra entrén har spacklats och täckmålats i en ljus kulör. Spacklingen hade för avsikt att dölja skruvskallar samt den annars skrovliga ytan som skivmaterialet har.

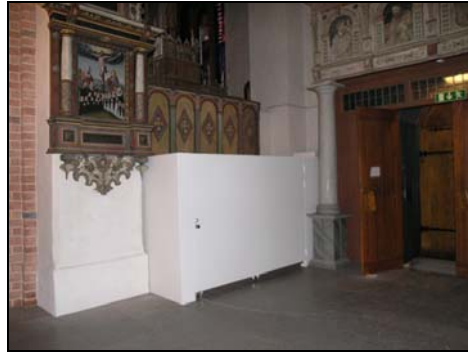
Figur 33. Spacklat och målat förråd. Foto: Helén Sjökvist.
