# Kristina, Möklinta, Norrby och Sala sockenkyrka

## Installation av larm

Antikvarisk kontroll

Sala stadsförsamling, Möklinta socken, Norrby socken, Sala landsförsamling  
Västmanland och Uppland

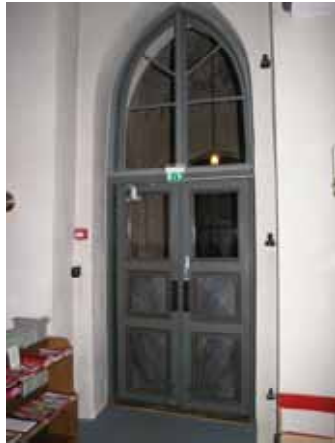
Västingången har försetts med en diodskylt. Larmknappen placerades vid ljusbrytaren vid västingången. Vid sydingången placerades larmknappen t.v. om dörren i smygen. I sakristian monterades en efterlysande skylt. Rörelsedetektor monterades vid pelare i nordväst. I Mariakoret placerades en rörelsedetektor i sydvästra hörnet.

Figur 2. Möklinta kyrka, sydingång sedd från långhuset.  
Figur 3. Möklinta kyrka, detektor i valvet.

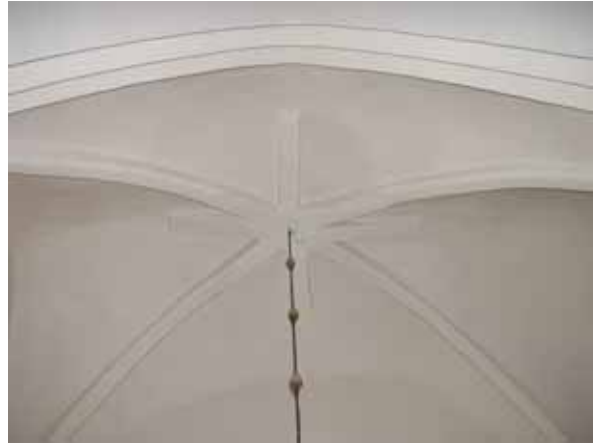
Brandlarmet utfördes i huvudsak i form av ett samplande system med dragning av rör på vinden. Utrustningen för systemet placerades i en läktarunderbyggnad. Eftersom ljuskronorna inte satt i valvets högsta punkt har i några fall små hål borrats i valvet för brandlarmet. I vapenhuset och sakristian kompletterades anläggningen med ett radioburet system. Manöverpanelen monterades på läktarunderbyggnadens västra sida. En siren monterades på läktarunderbyggnadens västra sida. Vitt blyxtljus placerades över dörren till läktarunderbyggnaden.

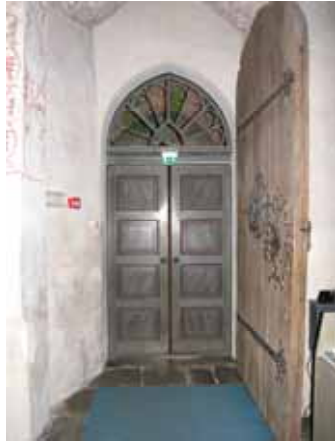
I långhuset sätts en smal diodskylt över söderingången. Norringången hade en befintlig skylt sedan tidigare, men denna byttes mot en diodskylt som passar bättre i miljön. En detektor sätts ovanpå skåp i sydvästra hörnet. En siren med blyxtljus placerades under läktaren i smygen mellan trappan och träbjälken mot norr. Inne i sakristian placerades en efterlysande skylt vid det östra fönstret. I det södra vapenhuset monterades rörelsedetektor på dörrkarmen. I långhuset placerades en rörelsedetektor under läktaren.

Figur 4. Sala sockenkyrka, sydingång med diodskylt.  
Figur 5. Sala sockenkyrka, siren med blixtljus på västsidan av bjälke under läktare.

Generellt sett bör kablar för eldragningar till exempelvis diodskyltar målas in i bakgrundskulör.

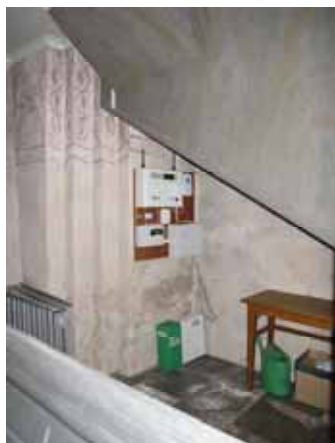
Figur 6. Sala sockenkyrka. Installationerna under läktartrappan är uppsatta på en skiva för att minska antalet fästpunkter.  
Figur 7. Sala sockenkyrka, rör för samplingsystemet draget strax under nocken.

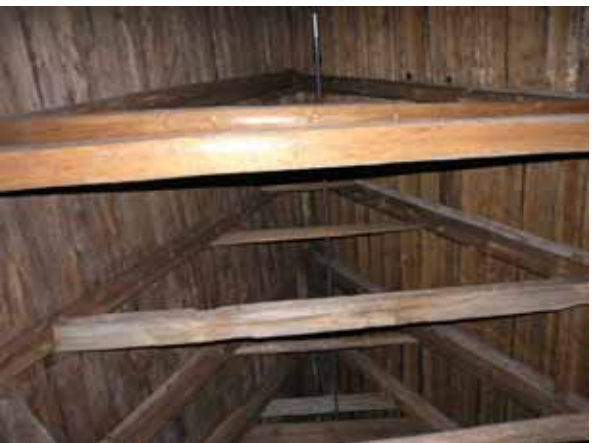
Brandlarmet utfördes i form av ett samplingsystem med dragning på vinden och har sina insugningsrör vid ljuskronorna. Samplingsystemets central placerades på vinden eller i befintlig central i sakristian. Manöverpanelen placerades till höger om dörren in till långhuset.
