Norrby kyrka

Isolering av vindsbjälklag

Antikvarisk kontroll

Norrby klockargård 1:3
Norrby socken
Uppland

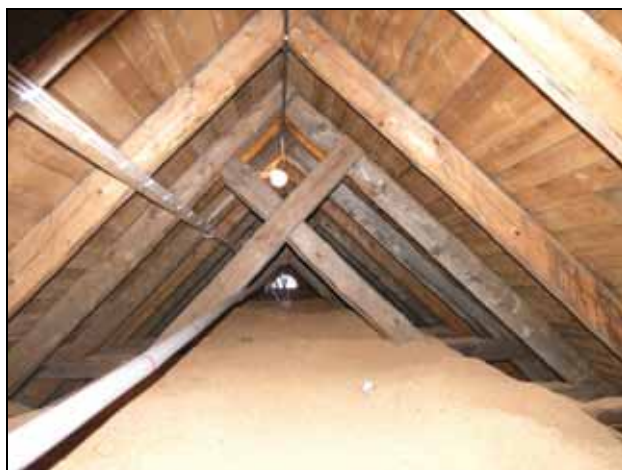
Under 2008 har kyrkans vind isolerats ytterligare. Befintlig isolering bestod av omkring 15 cm lager av fint sågspån över långhusets tunnvalv. Sakristians valv var oisolerat. Sedan tidigare fanns uppsatt panel föra att hålla kvar spånet på valvets övre, brantare partier.

Figur 3. Vind och takstol med sågspånsisolering före ytterligare åtgärder. Foto: Helén Sjökvist.

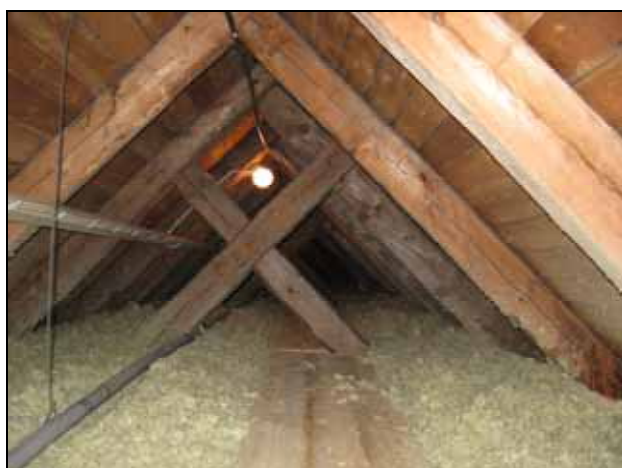
Figur 4. Vind och takstol efter ytterligare isolering med stenull. Foto: Helén Sjökvist.

För att hålla den nya isoleringen på plats på valvets branta sidor har en glespanel av 28 x 70 mm virke satts på reglar mot takstolarna. Mellan panel och ny isolering har en fiberduk av typ Windy monterats. Därefter har den nya isoleringen blåsts in som lösull i ett 350 mm tjockt lager på övre delen av valvet samt 400 mm på nedre delen. Befintlig spån har lämnats kvar under den nya isoleringen för att minska risken för drag genom att spånet är tätare än mineralullen.

För isoleringen har Paroc BLT 3 från Rockwool använts. Detta är en granulerad lösullsisolering av stenull som anses vara brandsäker. Sammanlagt har 273 m³ isoleringsmaterial använts.
