Kolsva herrgård

Återställande efter vattenskada

Antikvarisk kontroll

Väster Kolsva 1:42
Bro socken
Västmanland

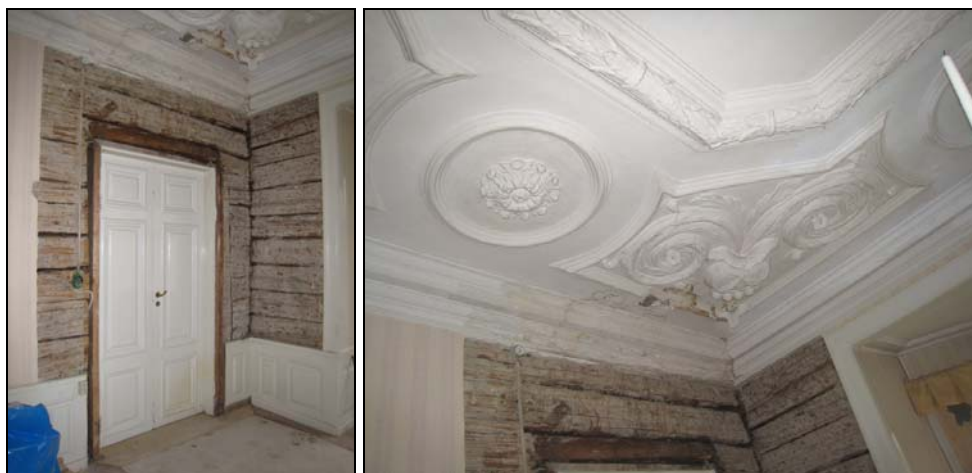
Figur 4. Befintlig vattenskadad puts och tapet togs ned från väggarna omkring dörrpartiet. Även dörrfodret är demonterat. Foto: Helén Sjökvist.

Figur 5. Stuckaturen är skadad samt missfärgad av vattnet. Foto: Helén Sjökvist.

Timmerväggarna har frilagts runt om dörröppningen, 2,5 meter av väggen vid dörren och 85 centimeter av ytterväggen. Den underliggande putsen på vassmatta har tagits ned. Även de trälistor som legat mellan timmervarven för att få en helt slät yta som underlag har tagits bort. Ny puts har fästs mot murarnät. Till stockningsbruk användes rent kalkbruk av typen E från Finja. Till ytstockning lades en cirka en cm tjock putsyta med E-bruk. Ytan har brädrivits. På grund av tidsbrist fick stockningsbruket läggas på i tjocka lager vilket gjorde att sprickor uppstod i putsen. Dessa kan dock spacklas över vid tapetseringen. Avsikten med putsarbetet var främst att få en yta som i strukturen såg lika ut som omgivande ytor.

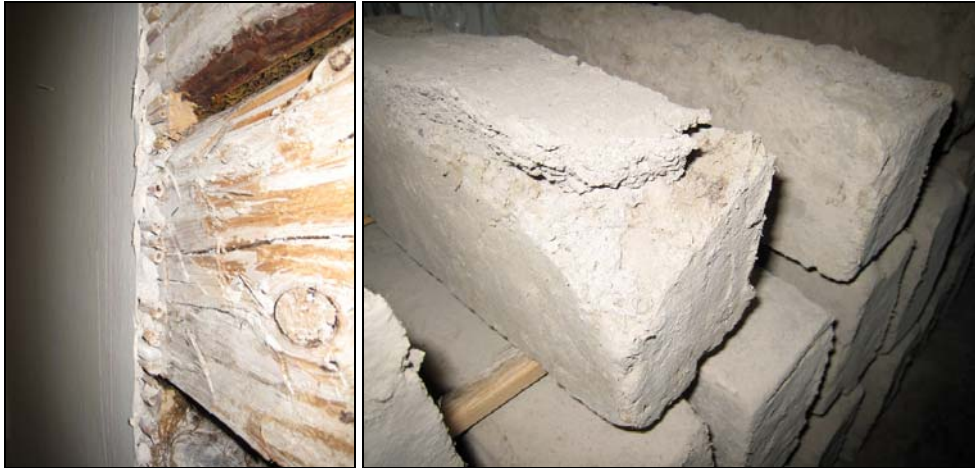
Figur 6. Timmerväggarna med smala, trekantiga trälistor för att jämna ut mellan timmervarven samt vassmatta för att ge putsfäste. Foto: Helén Sjökvist.

Figur 7. Soltorkat lertegel från salongens brandbotten. Foto: Helén Sjökvist.

Golvet har plockats bort från en del av rummet, cirka 1,5 x 5 meter. Underliggande soltorkat tegel i trossbottnen har plockats upp men sparats. Sammanlagt har 29 tegelstenar varav 4 halvtegel tagits upp. Teglet läggs tillbaka. Detta låg tidigare fogat med lerbruk men lades tillbaka löst liggande. Bjälklaget har enligt uppgift torkat väl och är oskadat.

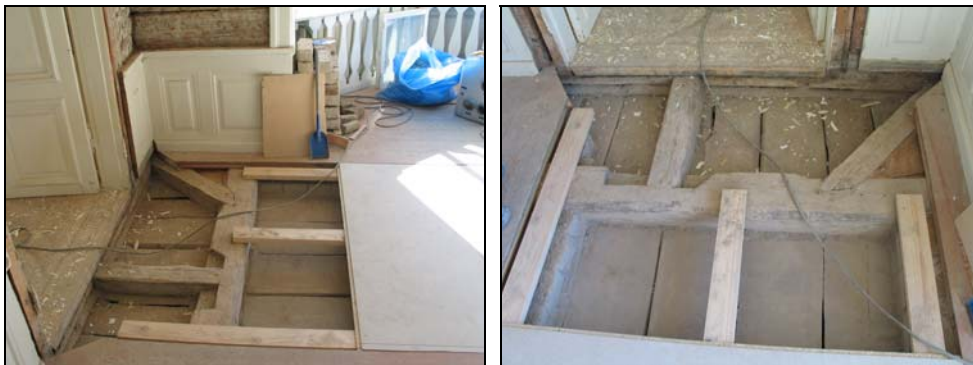
Figur 8. Bjälklag och trossbotten i salongen efter borttagandet av lertegel. Foto: Patrick Björklund.

Figur 9. Bjälklag och trossbotten i salongen. Foto: Patrick Björklund.

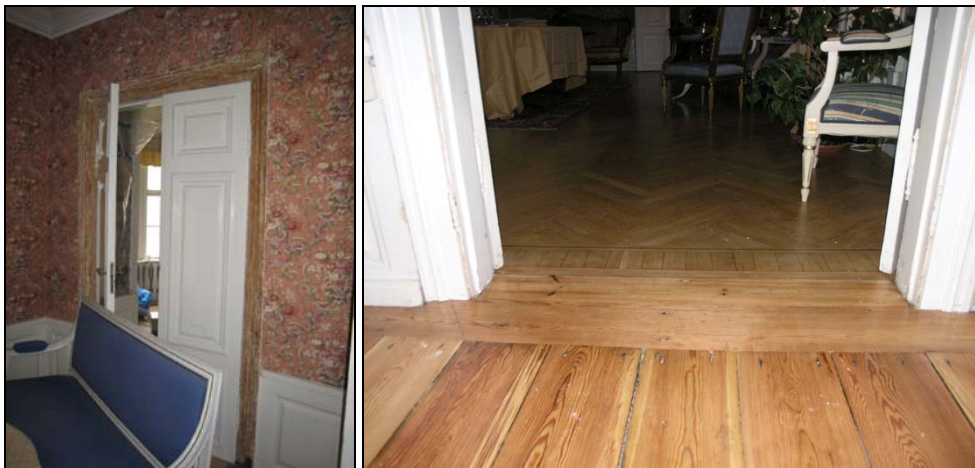
Figur 10. Dörrpartiet sett från stora salen. Dörrromfattningens färg är bortskrapad. Foto: Helén Sjökvist.

Figur 11. Golvet tillbakalagt i såväl salongen som salen. Foto: Helén Sjökvist.

Dörrfodret har plockats bort och sparades ej då man ansåg att detta var i för dålig kondition. Istället ersattes detta med ett som var snarlikt övriga dörrfoder i rummet. Det tidigare befintliga var emellertid av en något annan typ. De upptagna golvplanken i furu återlades så som de legat före skadan. Hela golvet slipades och lackades med en modern lack, lika befintligt utförande. Då golvet var spikat uppifrån måste spikhuvudena drivas ned före slipning.

Cirka ½ m² av ekparketten har tagits upp på grund av vattenskadan. Frisens spont hade skadats men skadan innebar inte att nytillverkning var nödvändig. Endast någon enstaka parkettstav behövde bytas ut. Hela golvet slipades och lackades. Dörrfodret hade fått de målade ytorna skadade och skrapades rena samt målades med oljefärg.

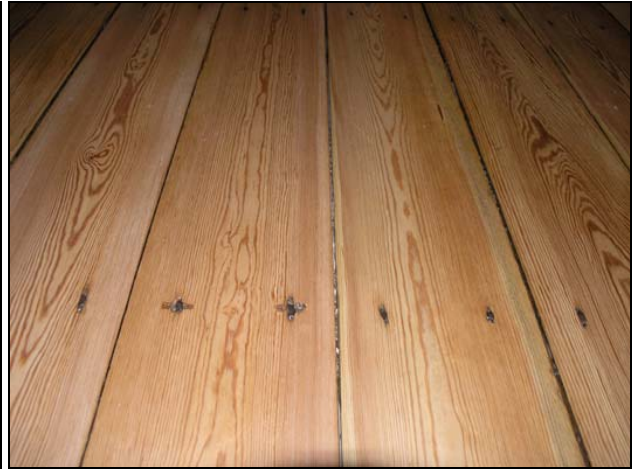
Figur 13. Omslipat golv med neddrivna spikskallar. Foto: Helén Sjökvist.

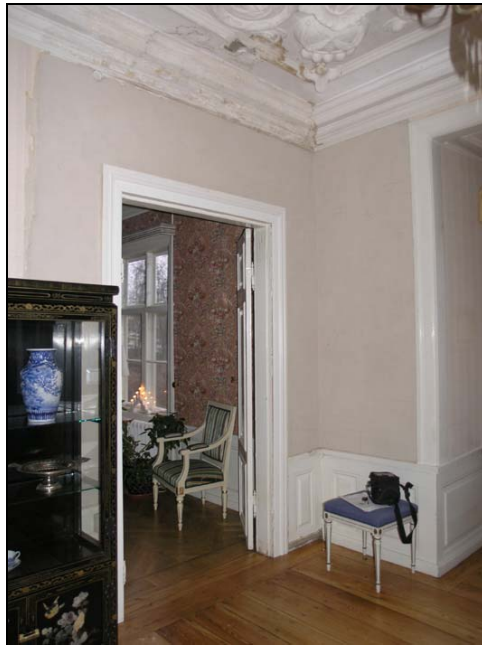
Figur 14. Dörrparti med nyputsad vägg. Foto: Helén Sjökvist.

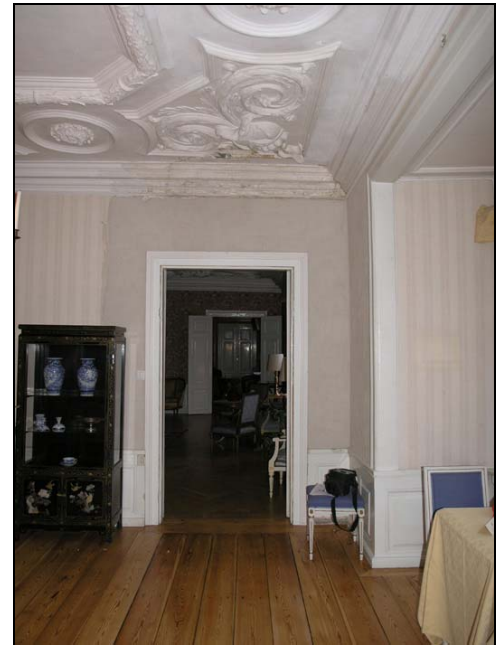
Figur 15. Dörrparti med nyputsad vägg. Foto: Helén Sjökvist.

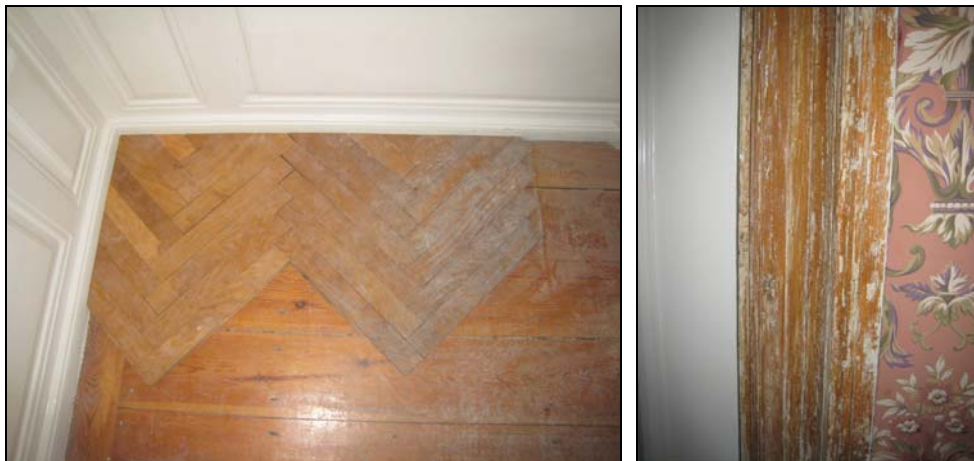
Figur 16. Upptaget parti med parkettstavar från salen vilkas ytskikt skadats i samband med vattenskadan. Foto: Helén Sjökvist.

Figur 17. Del av dörrfoder i salen. Foto: Helén Sjökvist.

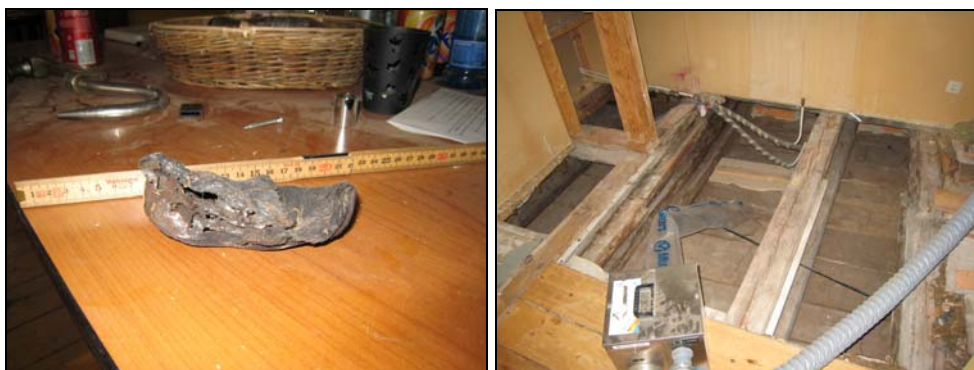
Figur 18. Barnsko i skinn som hittades i trossbotten. Foto: Helén Sjökvist.

Figur 19. Öppnad golvyta på övervåningen. Foto: Helén Sjökvist.

I bjälklaget ligger spån blandat med träspill mm. Då detta vilade tungt på stucktaket konstaterades att det troligen var bättre att byta mot ett modernt material av typen ekofiber. Ekofiber fungerar även väl tillsammans med den befintliga spånisoleringen. Avlägsnandet av denna kunde därför begränsas till det parti av golvet som påverkades av vattenskadan. De golvbrädor som togs upp återanvändes ej utan ersattes mot nytt virke av samma dimensioner. Hela golvet slipades och lackades.
