Medåkers kyrka

Antikvarisk kontroll

Medåkers prästgård 2:1
Medåkers socken
Västmanland

Ulf Alström

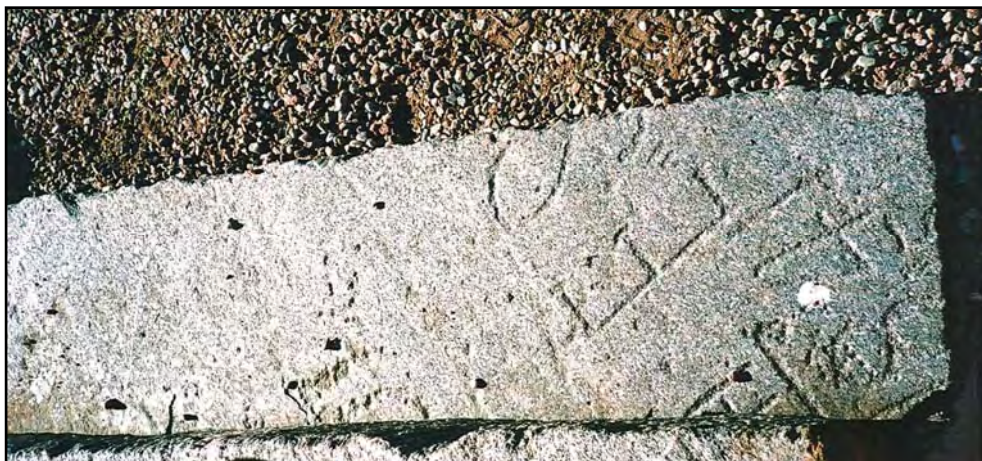
Figur 4. Den nedre stenen i trappan vid kyrktornet med ristade tecken som kan vara stenhuggarmärken. (Foto U. Alström.)

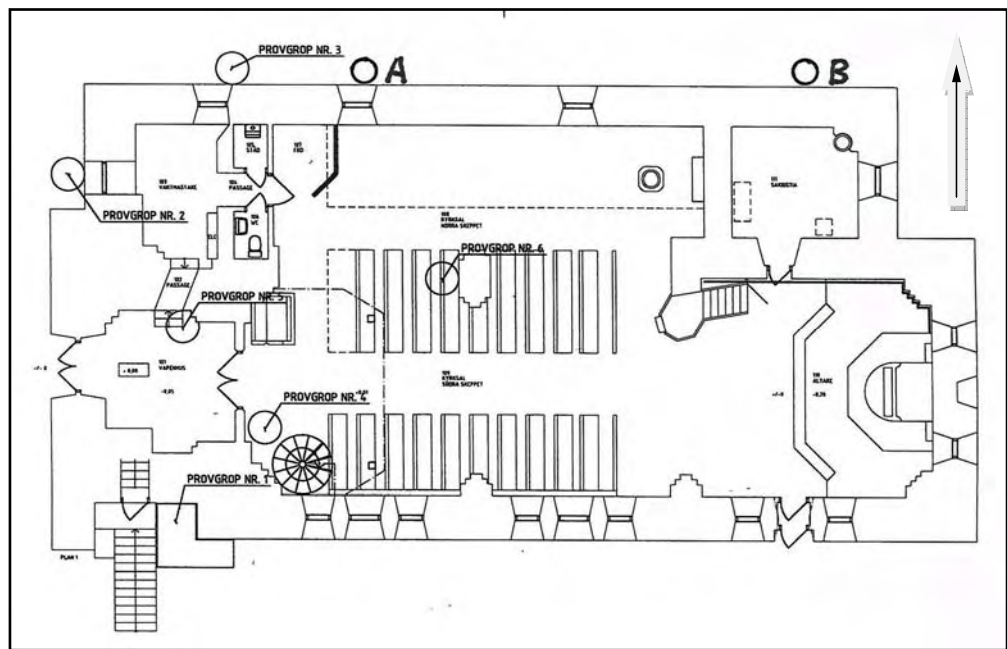
Figur 5. Medåkers kyrka. Schaktens placeringar markeras med runda cirklar samt vid trappan i sydväst en geometrisk figur. A och B är extraschakt pga berg som nästan går i dagen. (Karta Svensk Klimatstyrning. Okänd skala.)

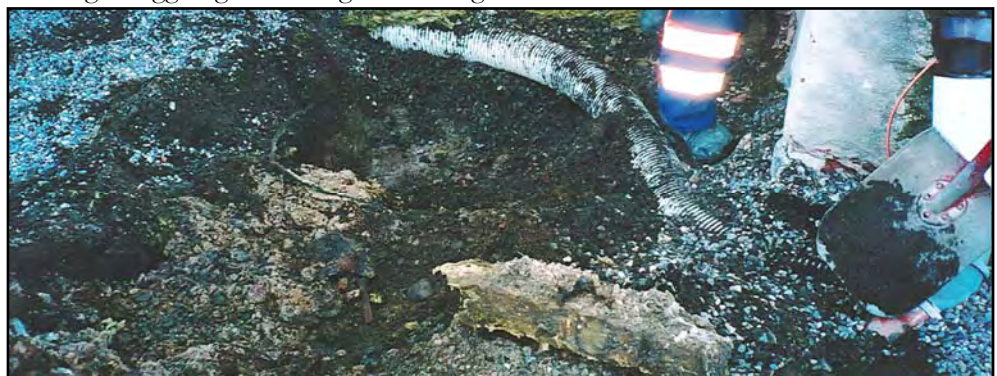
Provgrop 2. Schaktet är beläget vid tornets nordvästra hörn. På 0,45 m djup fanns berg. Trots det ringa djupet påverkades 2 gravar av schaktningen. Dessa låg på 0,3 m djup. Det är anmärkningsvärt att gravdjupet var så ringa. Det kan inte ha kommit som en överraskning att berget ligger så nära markytan. Trots det har man valt att placera gravar vid tornet. I de båda gravarna låg ett barn och en vuxen individ. Den vuxna personen grav hade inte skadats nämnvärt av senare tiders aktiviteter, varför man kunde dokumentera armställningen. Med hjälp av en armställningskronologi som presenterades i en avhandling 1976 av Lars Redin kan man grovt beräkna från vilken tid graven härstammar. Den döde hade armarna på magen vilket daterar graven till 1400-1500 talen (Redin 1976) (mer om detta nedan). Barnets ben hade störts av den senare gravläggningen men låg samlade i graven.

Figur 6. Provgrop 2. Skeletten låg strax under det vita dräneringsröret och ett täcke av mineralull samt grusblandad silt. (Foto U. Alström.)

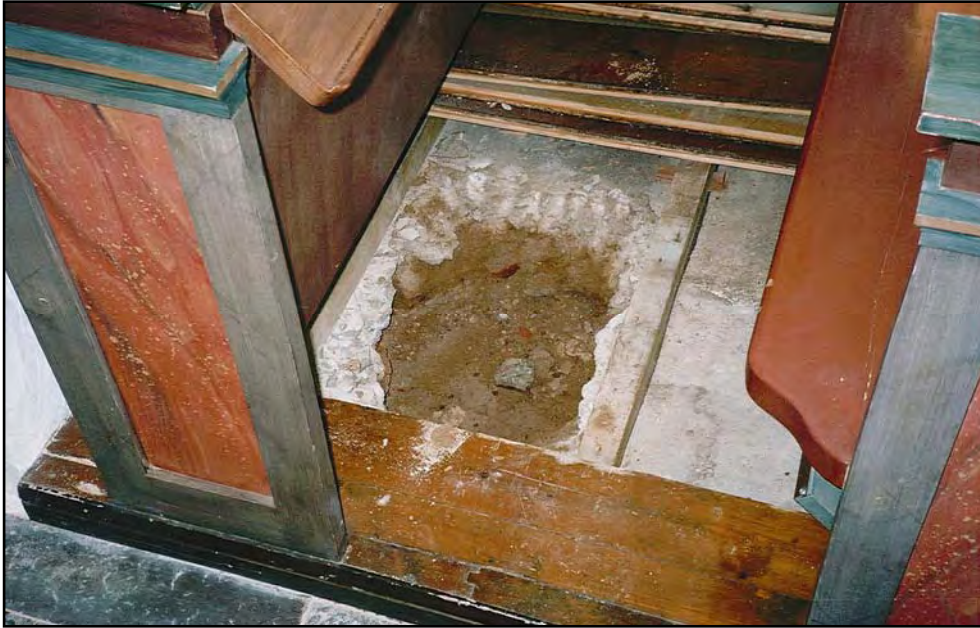
Figur 7. Provgrop 6 i norra bänkkvarteret. Under betongen fanns sandblandad lera. (Foto U. Alström.)

Provgrop 6. Provplatsen var 0,35 m djup och cirka 0,4 m stor. Inga arkeologiska iakttagelser gjordes. Under betongen kom sandblandad lera.

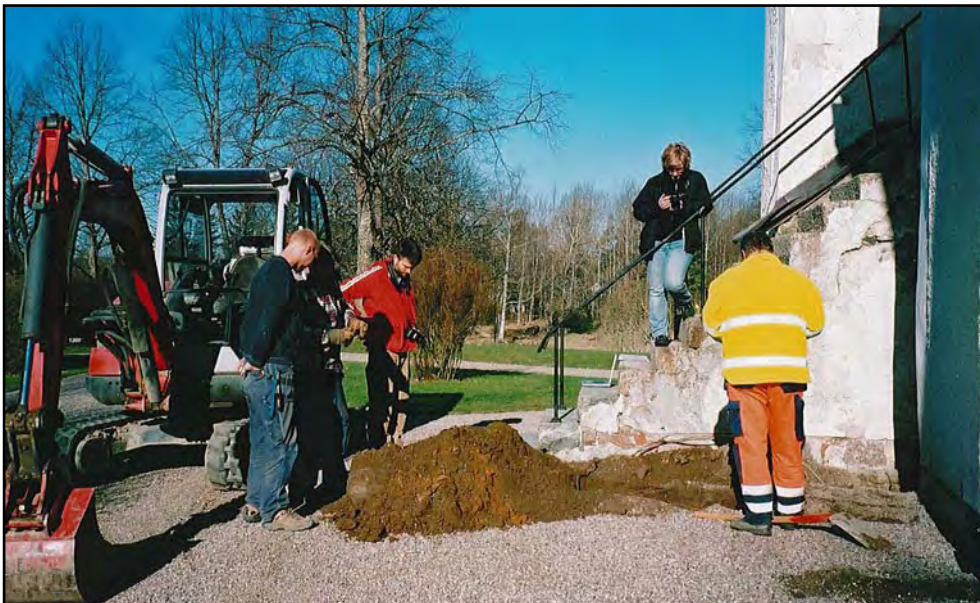
Provgrop 1. Schaktet är beläget intill trappan som leder upp till kyrktornet i kyrkans sydvästra hörn. Under ett 0,1 m tjockt gruslager kom berg. Gropen utvidgades något och kunde grävas till 0,6 m djup. Gropens storlek var då cirka 1x2 m. I schaktmassorna kom en del ben. Det var inte några större mängder varför det inte går att bekräfta att det funnits ett benhus på platsen.

Figur 8. Provgrop 1. Berg strax under gruslagret orsakade en kort diskussion om utvidgning av provgropen. (Foto U. Alström.)
