# Sundinska huset i Västerås

## - fönsterrenovering 2008

Antikvarisk kontroll

Kvarteret Lovisa 3  
Västerås domkyrkoförsamling  
Västmanland

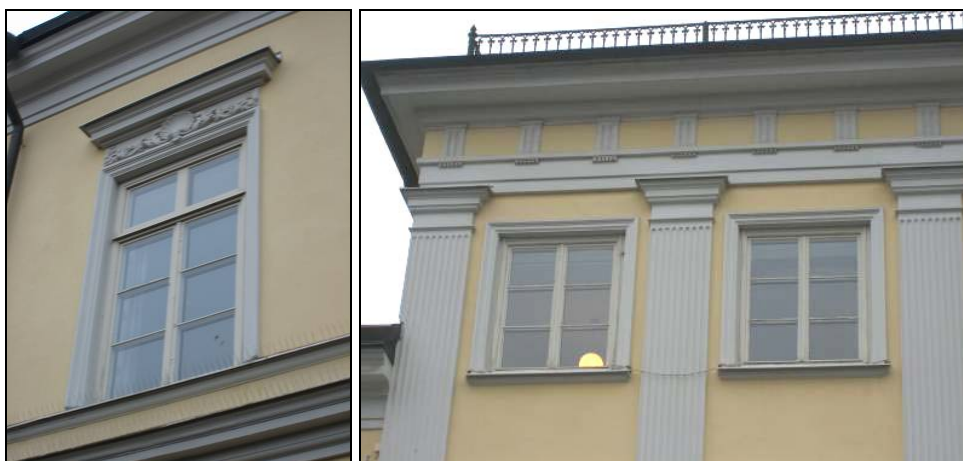
Figur 5. Tredje fönstret från öster räknat på andra våningen, norrsidan. Foto: Helén Sjökvist.

Figur 6. Sydfasadens mittparti. Fönster före renovering. Foto: Helén Sjökvist.

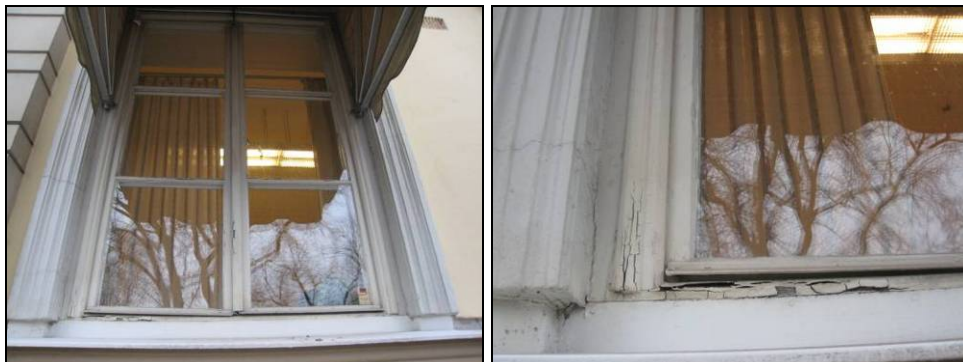
Figur 7. Sydfasadens nedervåning, tredje fönstret från öster räknat. Foto: Helén Sjökvist.

Figur 8. Sydfasadens nedervåning tredje fönstret från öster räknat. Färgen flagnar kraftigt. Foto: Helén Sjökvist.

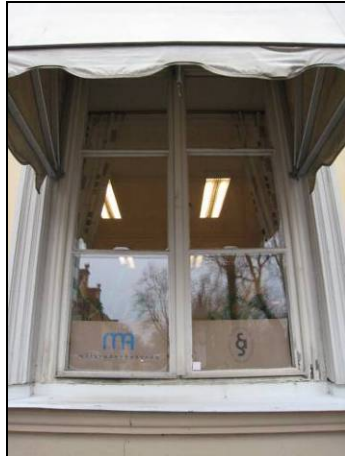
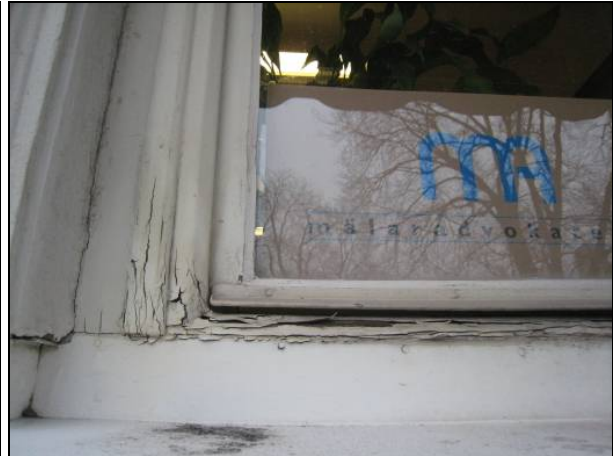
Figur 9. Sydfasadens nedervåning, till vänster om entréparti. Foto: Helén Sjökvist.

Figur 10. Sydfasadens nedervåning, till vänster om entréparti. närbild av skador i färgskikt. Foto: Helén Sjökvist.

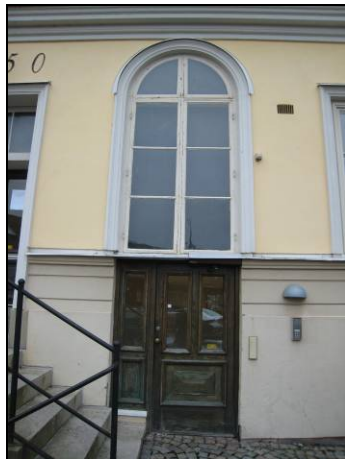
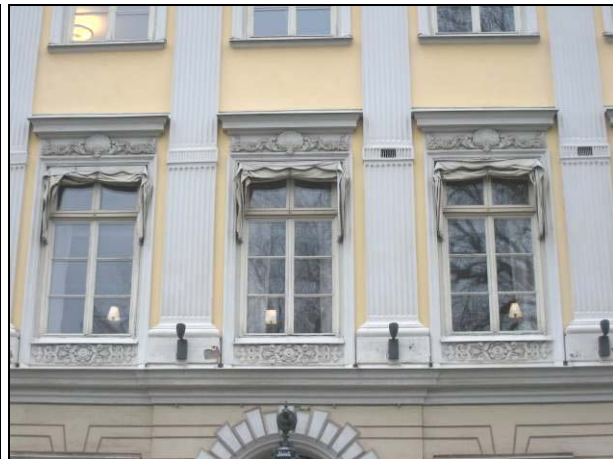
Figur 11. Originalfönsterbåge på norra sidan före åtgärder. Foto: Helén Sjökvist.

Figur 12. Sydfasadens över entré före åtgärder. Foto: Helén Sjökvist.

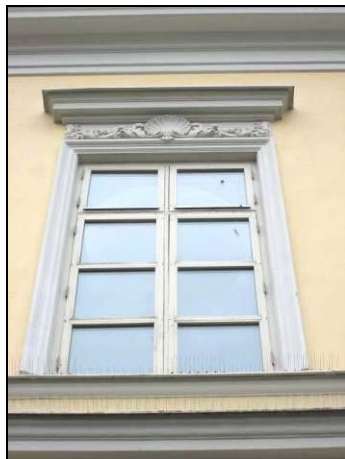
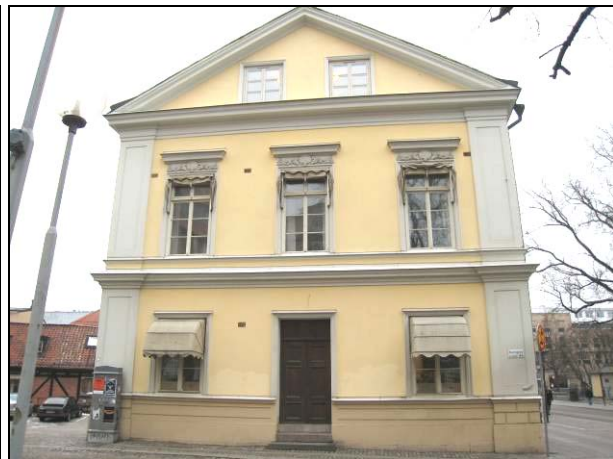
Figur 13. Norrsidans övervåning, femte fönstret från öster. Moderna bågar. Foto: Helén Sjökvist.

Figur 14. Västra gaveln före åtgärder. Foto: Helén Sjökvist.

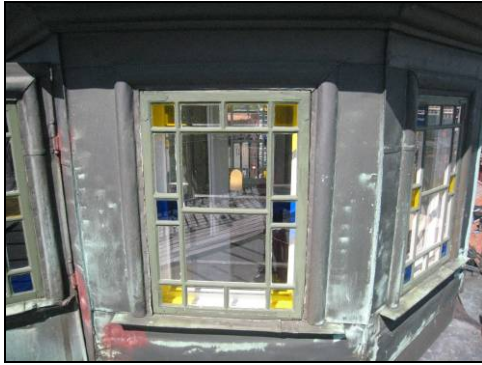
Figur 15. Lanterninens fönster före åtgärder. Foto: Helén Sjökvist.

Lanterninens fönster åtgärdas våren 2009. Kittning görs om i nederkanten av två av fönsterbågarna. Bågar och karmar målas med linoljefärg. Löst sittande beslag fästs.

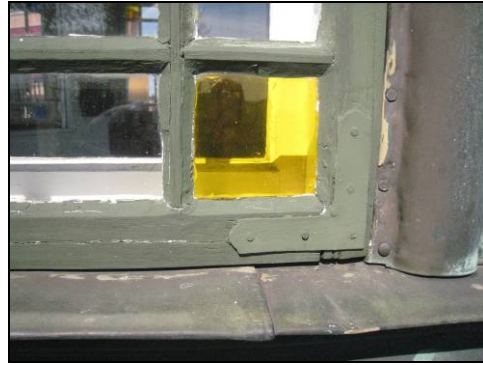
Figur 16. Lanterninens fönster före åtgärder. Foto: Helén Sjökvist.

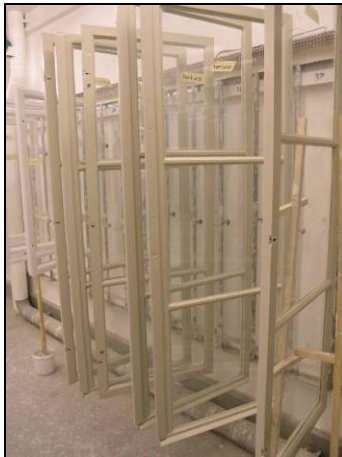
Figur 17. Bågarna åtgärdades på verkstad. Foto: Helén Sjökvist.

Fönsterbågarna har renoverats på verkstad medan karmarna av naturliga skäl renoverats på plats. Eftersom endast ytterbågarna renoverats fick de inre bågarna sitta kvar i fönsterkarmarna under hela renoveringsprocessen. Fönsterbågens yttersida och karm har målats.

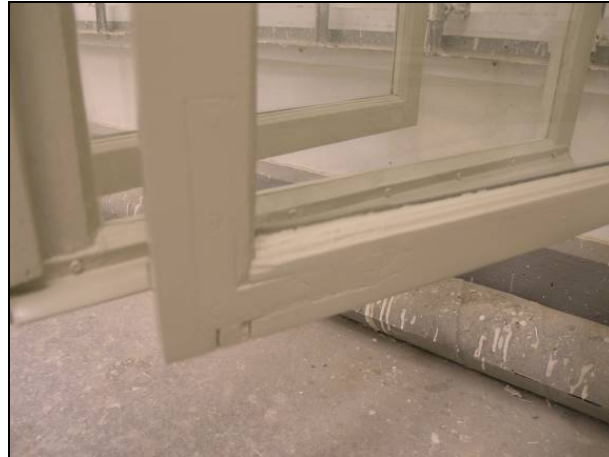
Figur 18. Kanter och ojämnheter slipades men fortfarande kvarstår vissa ojämna ytor då bågarna ej skulle göras helt trärena och nedslipade. Foto: Helén Sjökvist.

Droppplister har demonterats från bågarna före skrapning och återmonterats före målning. Bågarna har skrapats och slipats för att få bort ojämnheter. Den befintliga alkydfärgen är borta till stora delar. Underliggande färgskikt finns kvar då det varit fast sittande färg. Ojämnheter finns i den ommålade ytan på grund av underliggande färgskikt även om kanterna har slipats av. Trärena partier av bågarna har grundats med Wibos linoljegrund i obruten kulör. Mellanstrykning och färdigstrykning har utförts med Wibos linolfärg i kulören NCS S2005-Y10R. Löst sittande och sprucket kitt har tagits bort och ersatts med Åffa linoljekitt från Wibo färg.

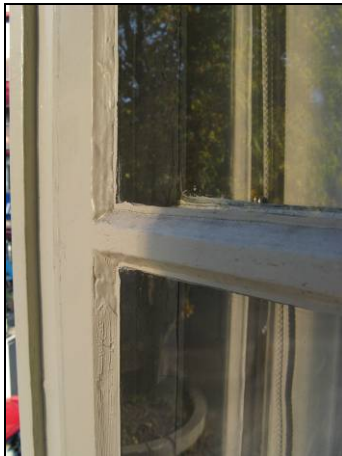
Figur 19. Kompletterat kitt. Foto: Helén Sjökvist.

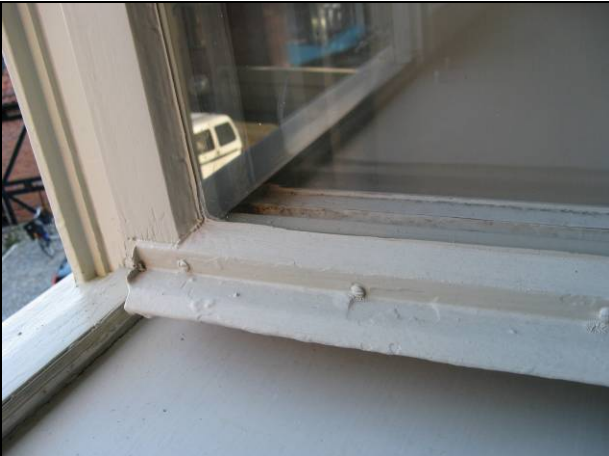
Figur 20. Droppblecken är demonterade och återmonterade. Foto: Helén Sjökvist.

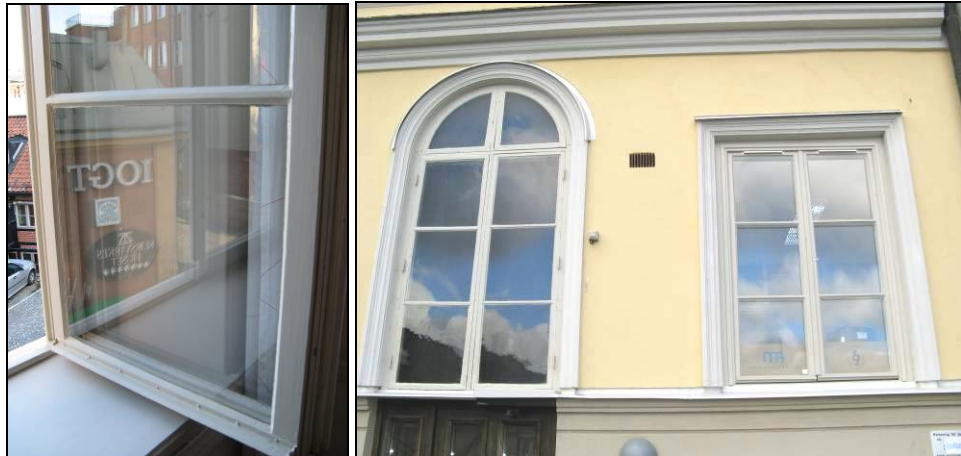
Figur 21. Omkittad och ommålad båge norra fasaden. Foto: Helén Sjökvist.

Figur 22. Fönsterbågar på norra sidan efter åtgärder. Foto: Helén Sjökvist.

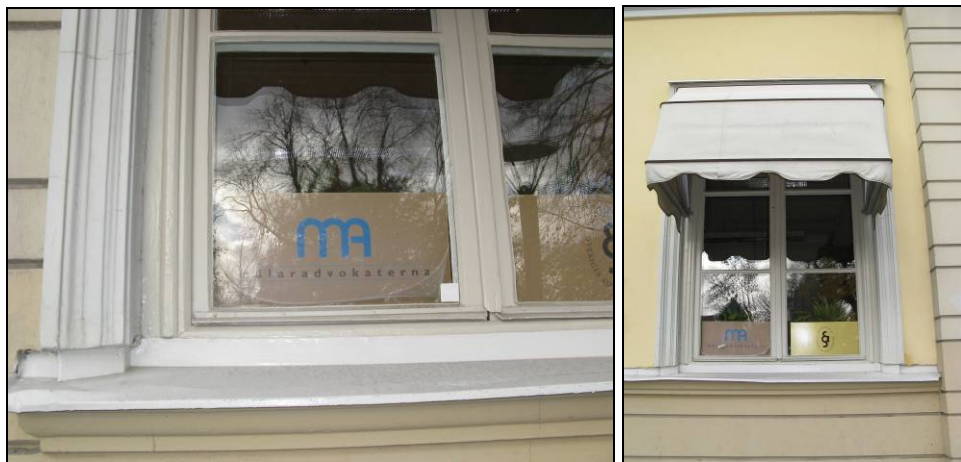
Figur 23. Fönster södra fasaden efter åtgärder. Foto: Helén Sjökvist.

Figur 24. Fönster södra fasaden efter åtgärder. Foto: Helén Sjökvist.

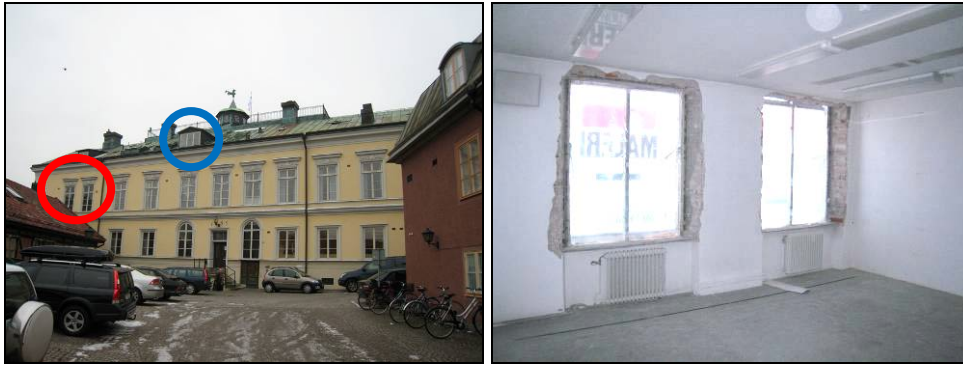
I samband med den pågående fönsterrenoveringen har två tidigare igensatta fönsteröppningar på andra våningen, norra fasaden tagits upp (figur 25-30). Rummet där fönstren sitter har tidigare fungerat som arkiv. I samband med arkivbygget sattes fönstren igen, taket sänktes och golvet höjdes med en betonggjutning för att ge rummet bättre skydd mot brand.

Figur 25. Blindfönster som tagits upp i arkivet markerade med en röd ring. Den blå ringen markerar det fönster som fått nytt karmbottenstycke och nytt bottenstycke på bågar. Foto: Helén Sjökvist.

Figur 26. Blindfönster som tagits upp. Foto: Helén Sjökvist.

Fönstret i baksidans takkupa har fått nytt karmbottenstycke och nytt bottenstycke i bågarna (se figur 25).

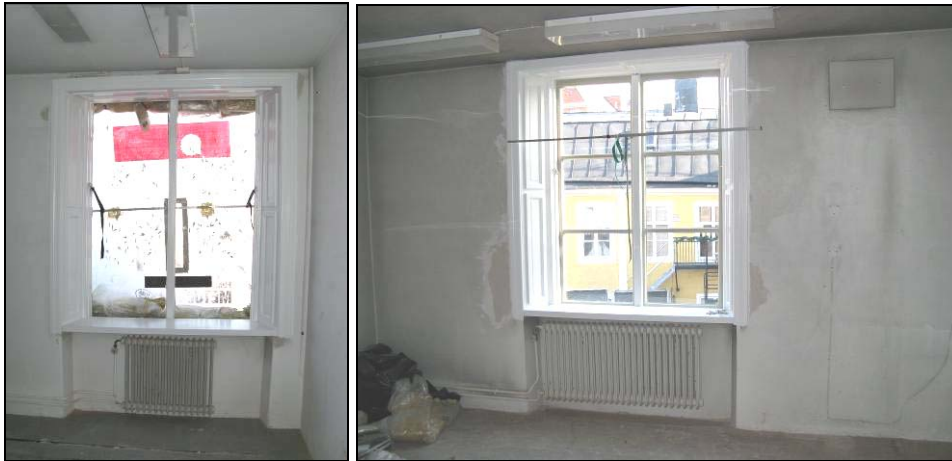
Upptagningen av fönstren innebar att karmen, fönsterbänken och omfattningen behövdes åtgärdas då dessa delar tagits bort vid igenmurningen. I omkringliggande rum fanns exempel på hur dessa delar bör ha varit utformade även i anslutning till de aktuella fönstren. Ett försök till rekonstruktion gjordes som blev något klumpig. En justering av detta kommer att göras.

Figur 27. Nyupptaget fönster i arkivet med nya snickerier i nischen. Fönsterbågen ej återmonterad. Foto: Helén Sjökvist.

Figur 28. Nyupptaget fönster i arkivet med nya snickerier i nischen. Foto: Helén Sjökvist.

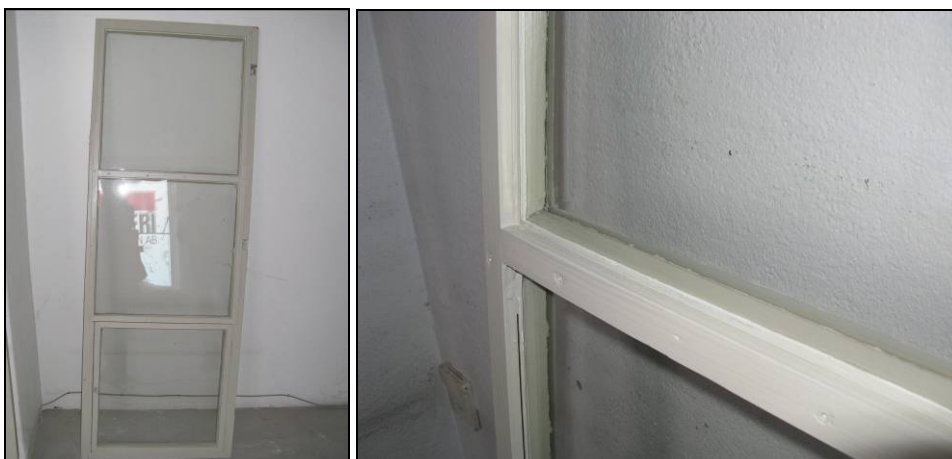
Figur 29. De gamla ytterbågarna i arkivet har kompletterats med en isolerglasruta på insidan. Foto: Helén Sjökvist.

Figur 30. De gamla ytterbågarna i arkivet har kompletterats med en isolerglasruta på insidan. Den nya glasrutan har fästs med hjälp av trälister. Foto: Helén Sjökvist.

Vad gäller de befintliga fönsterbågarna i det f.d. arkivet har dessa renoverats på motsvarande sätt som övriga bågar på byggnaden. Eftersom innerbågen saknades sedan tidigare har en ny isolerglasruta monterats med lister på insidan av befintliga bågar.
