Rödmossa

Konservering av väggmålningar

Antikvarisk kontroll

Lisselbo 1:22
Möklinta socken
Västmanland

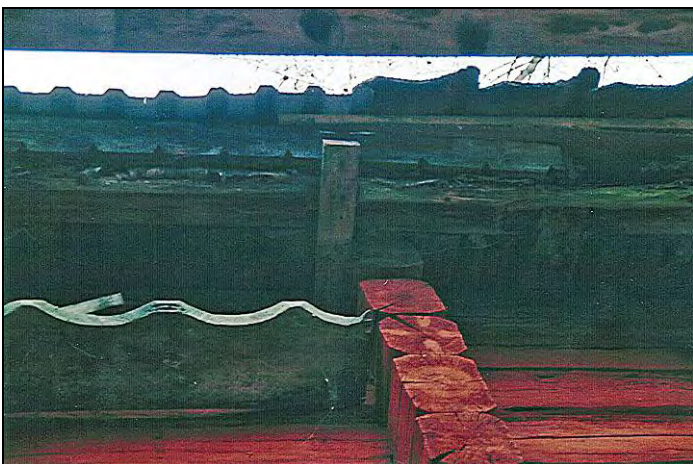
Figur 5. Direkt under taket anas vad som kan vara en rest av en äldre mullbräda med vattenavrinningspår. Foto: Helén Sjökvist.

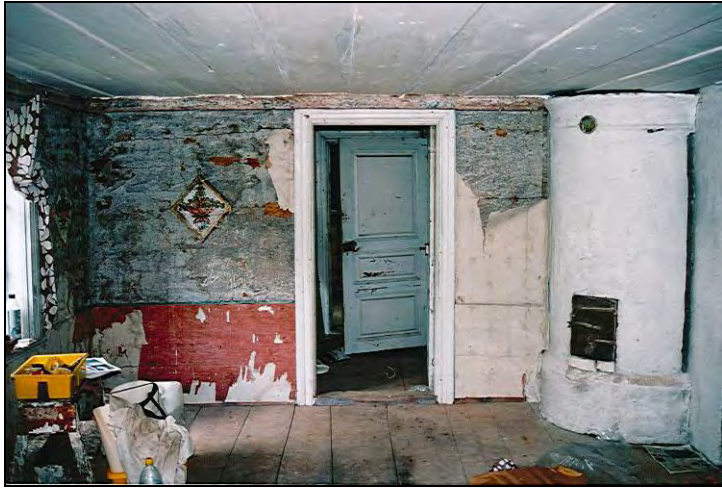
Figur 6. Västra väggen före konserveringsinsatser. Foto: Helén Sjökvist.

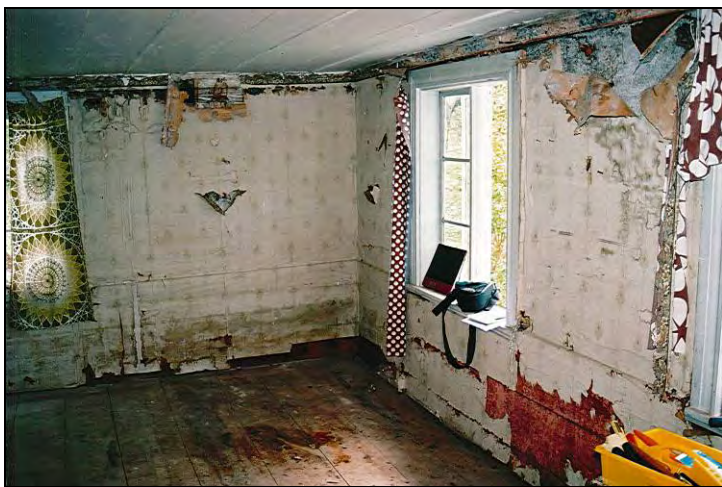
Figur 7. Sydöstra hörnet före konserveringsinsatser. Foto: Helén Sjökvist.

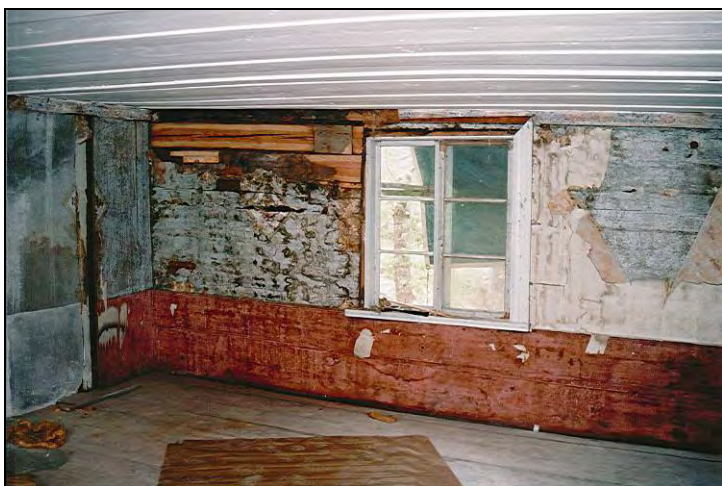
Figur 8. Norra väggen före konserveringsinsatser. Timmerlagningar utförda i det nordvästra hörnets övre stockvarv. Foto: Helén Sjökvist.

Norra väggen krävde större insatser då timmerlagningarna innebar att större kompletteringar var nödvändiga. Där virket var trärent på isolerades träytan först av med ett lager papp. På denna lades en melerad pappersmassa som förstärkts något med plextrol för att binda samman massan. Genom att först lägga ett papper bakom minskades behovet av starkt lim. Pappersmassan gjordes av äldre, samtida papper.

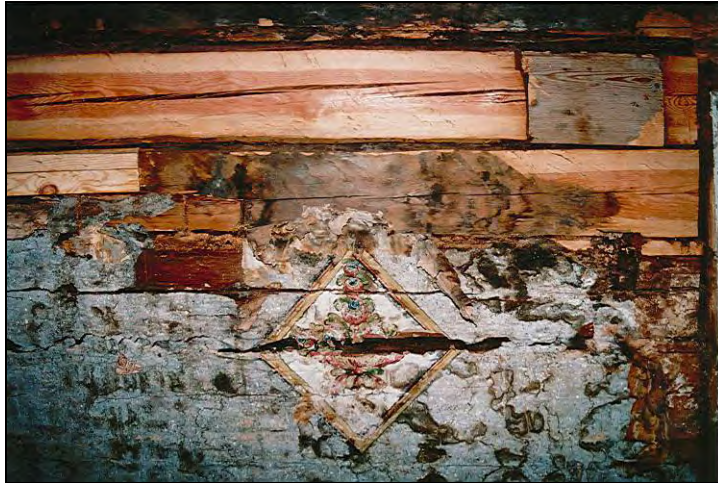
Figur 9. Närbild av timmerlagningarna i det nordvästra hörnet. Foto: Helén Sjökvist.

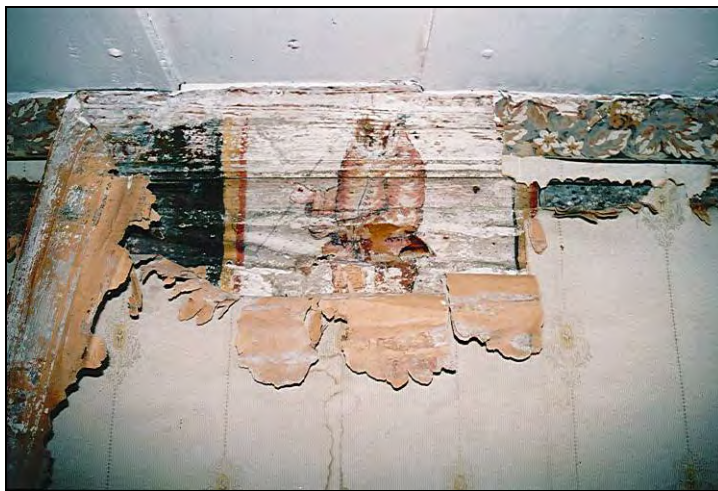
Figur 10. En mansfigur ans under tapeten på den östra väggen. Foto: Helén Sjökvist.

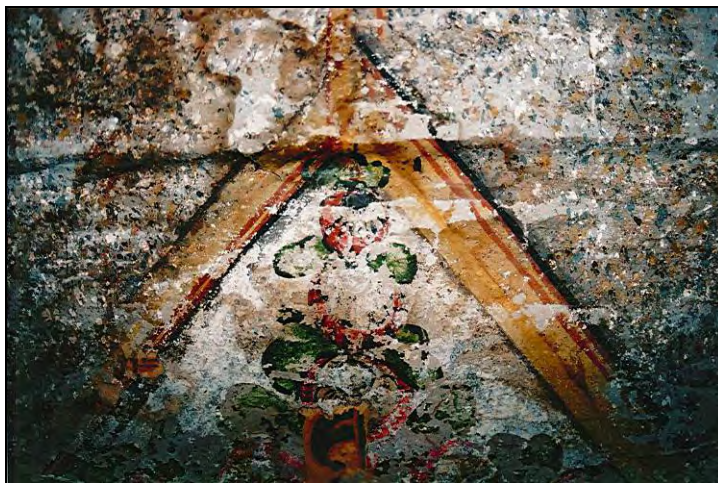
Figur 11. Romb med blomstermotiv som skadats av dels överliggande tapeter och dels vattenfläckar. Foto: Helén Sjökvist.

Försök gjordes att få bort vattenfläckarna från de mer framträdande partierna genom att tvätta bort dem. Fläckarna hade emellertid blivit permanenta och gick inte att avlägsna. På vissa ställen var det möjligt att göra små retuscheringar för att få samman helheten. Däremot har man undvikit att göra alltför stora retuscheringsingrepp som skulle minska originalets värde.

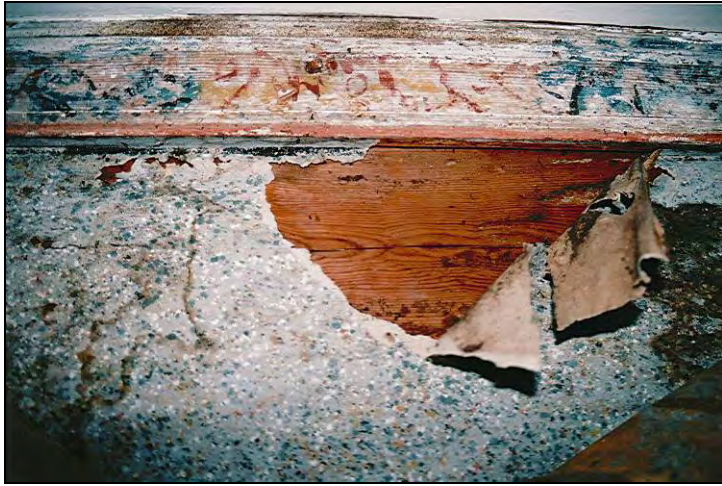
Figur 12. Bemålad taklist samt målningar där originalpappen släpper från timret. Foto: Helén Sjökvist.

Rörelserna i timret har gjort att pappret på flera ställen har spruckit eller helt lossnat från underlaget. Vid lakuner och större sprickor lades en modern lumpapp bakom för att därefter ge en möjlighet att fästa in tapeten mot underlaget. För att fästa den moderna lumpappan användes stärkelseklister med en inblandning av plextrol för att förbättra infästningen. För originalskikten användes enbart stärkelseklister.

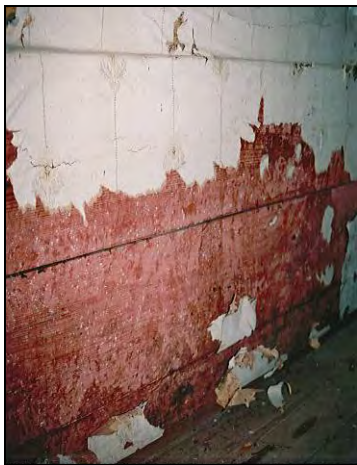
Figur 13. Tapeten delvis borttagen från bröstningen på södra väggen. Foto Helén Sjökvist.

Den röda bröstningen har endast rengjorts från överliggande tapeter samt konsoliderats. Inga retuscher av denna har utförts.

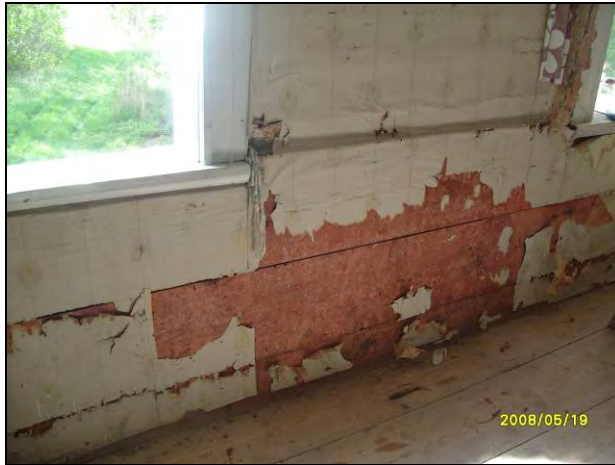
Figur 14. Tapeten delvis borttagen från bröstningen på södra väggen. Foto: Ann Olander.

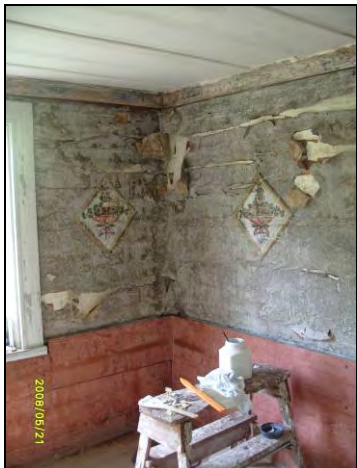
Figur 15. En modern lumpapp lades bakom större revor och lakuner för att fylla ut och ge möjlighet att fästa ned kanterna från originalet. Foto: Ann Olander.

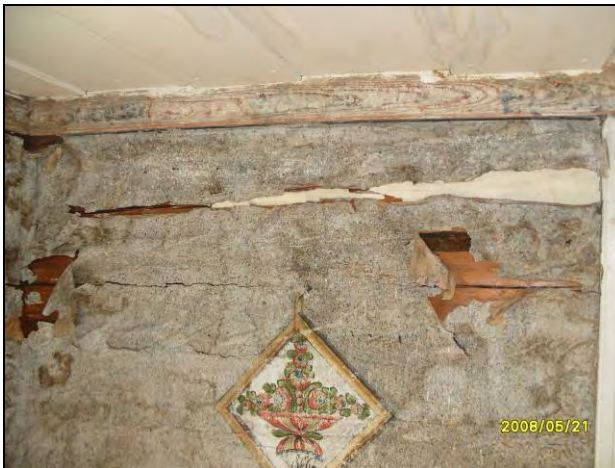
Figur 16. Påbörjade ilagningar med lumpapp på västra väggen. Foto: Ann Olander.

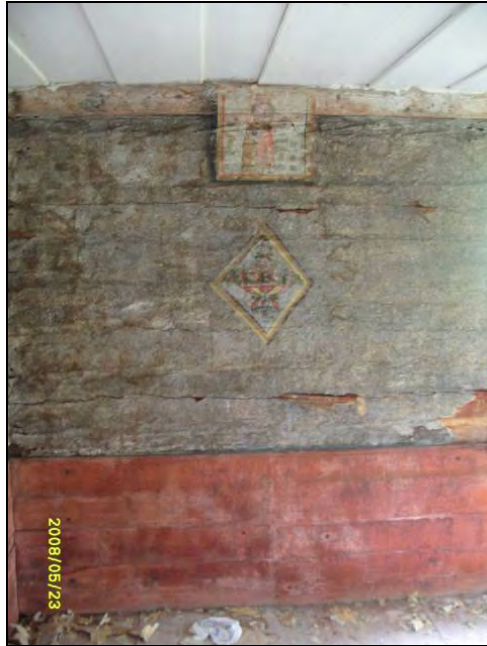
Figur 17. Östra väggen med kvinnofigur under konserveringsarbetet. Foto: Ann Olander.

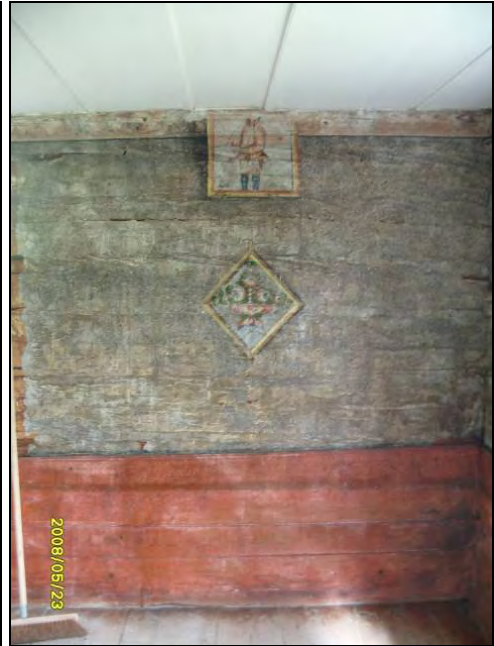
Figur 18. Östra väggen med mansfigur under konserveringsarbetet. Foto: Ann Olander.

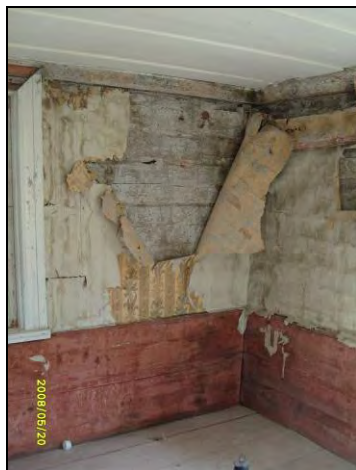
Figur 19. Nordöstra hörnet före åtgärder. Foto: Ann Olander.

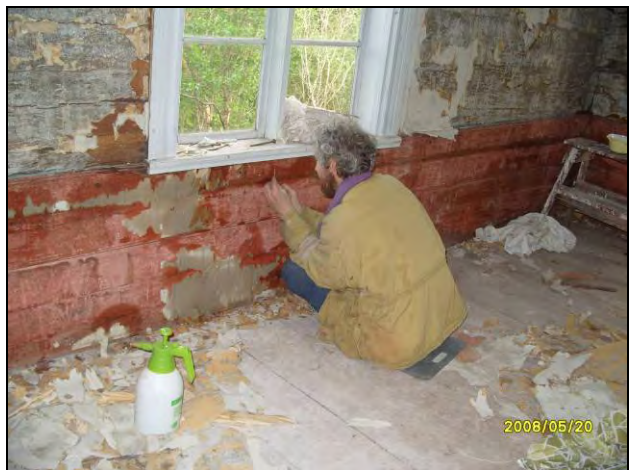
Figur 20. Åtgärdande av bröstningen har delvis utförts av ägaren. Foto: Ann Olander.

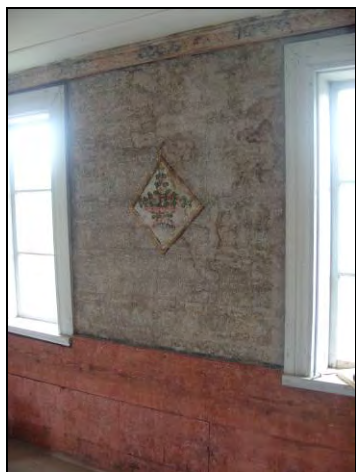
Figur 21. Södra väggen färdigställt parti mellan fönstren. Foto: Ann Olander.

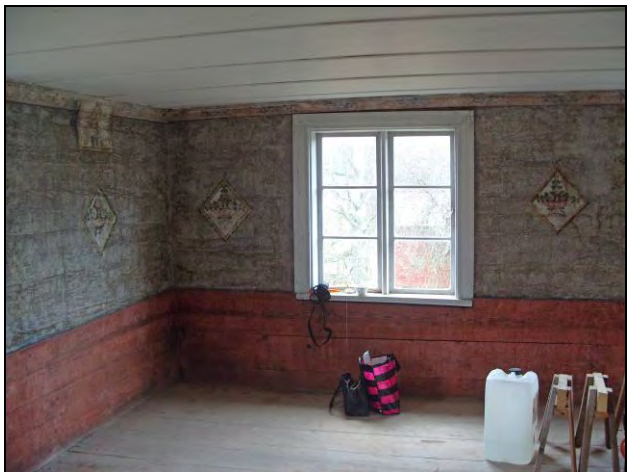
Figur 22. Sydöstra hörnet färdigställt. Foto: Ann Olander.

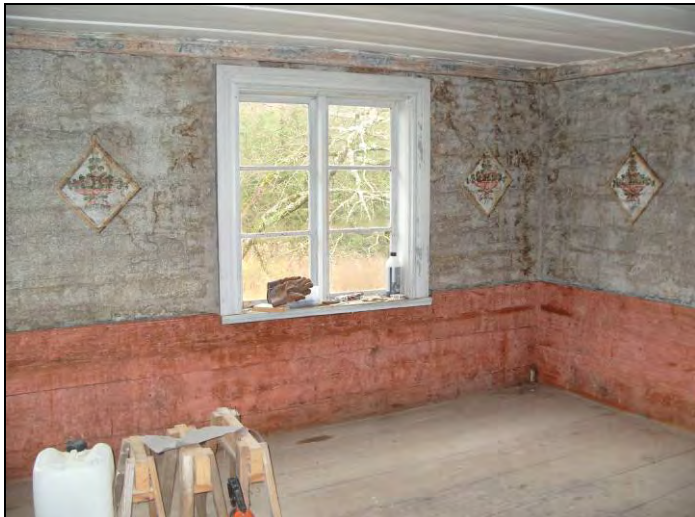
Figur 23. Sydvästra delen av rummet färdigställt. Foto: Ann Olander.

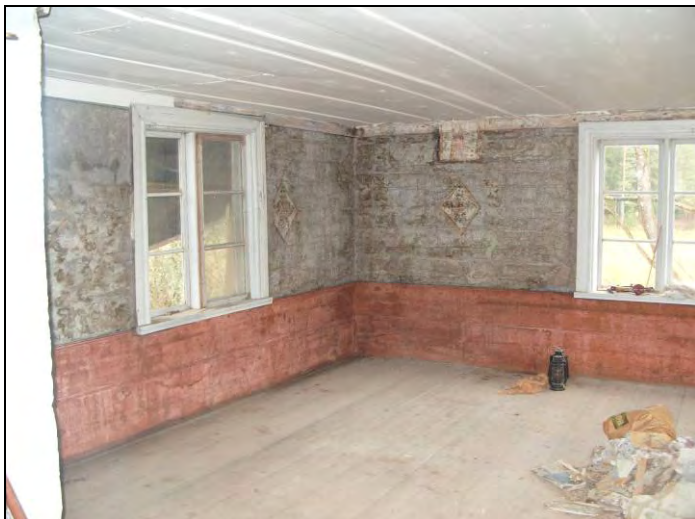
Figur 24. Nordöstra delen av rummet färdigställt. Observera i det övre vänstra hörnet de lakuner på norra väggen som ilagats med pappersmassa. Foto: Ann Olander.

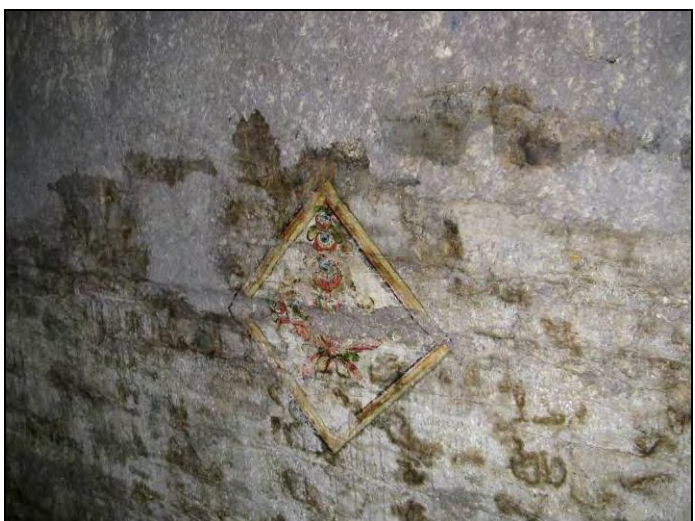
Figur 25. Norra väggen med pappersmassa som kompletterar i lakunerna. Jämför med figur 8 och 9. Foto: Helén Sjökvist.

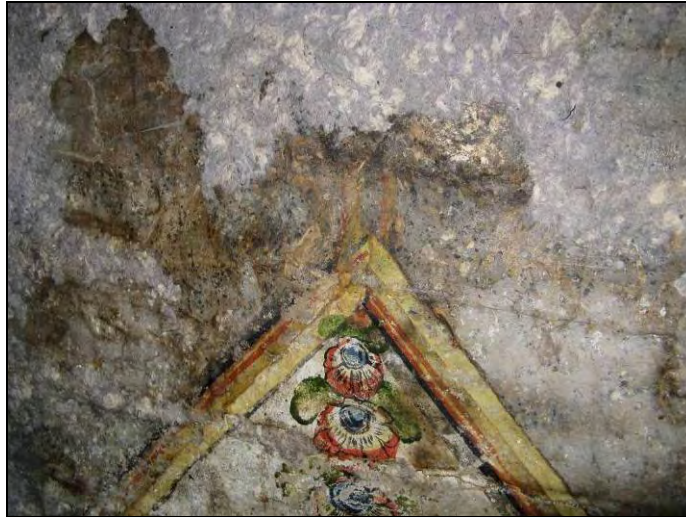
Figur 26. Närbild av pappersmassan på norra väggen. Foto: Helén Sjökvist.

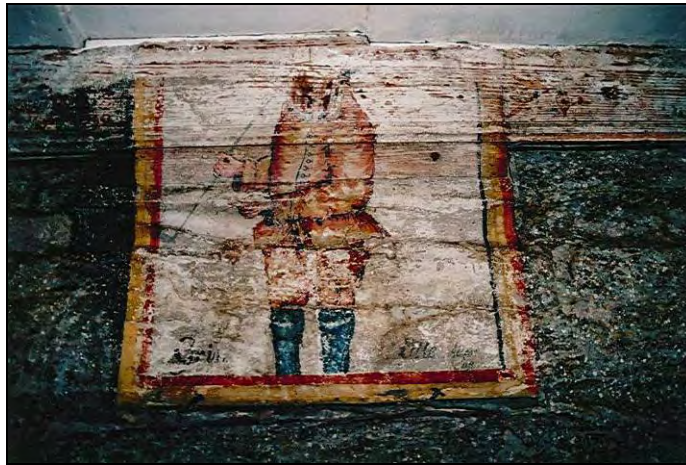
Figur 27. Mansfigur på östra väggen efter konservering. I nederkant står det troligen Grin Olle. Foto: Helén Sjökvist.

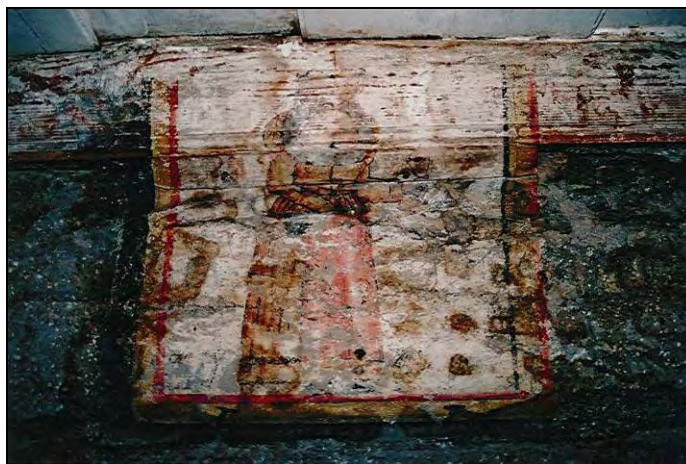
Figur 28. Kvinnofigur på östra väggen efter konservering. Det finns en text i nederkant i likhet med mansfiguren men denna är ej möjlig att uttyda. Foto: Helén Sjökvist.

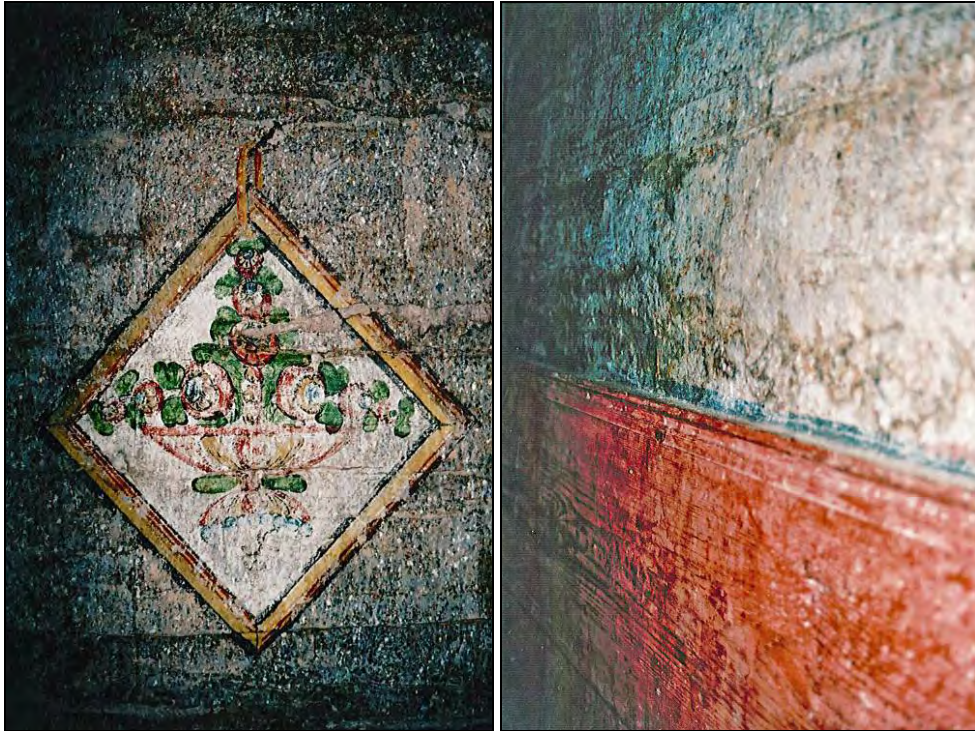
Figur 29. Blomstermotiv på södra väggen efter konservering. Observera att den lilla romben är målad som om den hängde på en spik. Foto: Helén Sjökvist.
