Odensvi kyrka

Antikvarisk kontroll

Odensvi prästgård 3:7
Odensvi socken
Västmanland

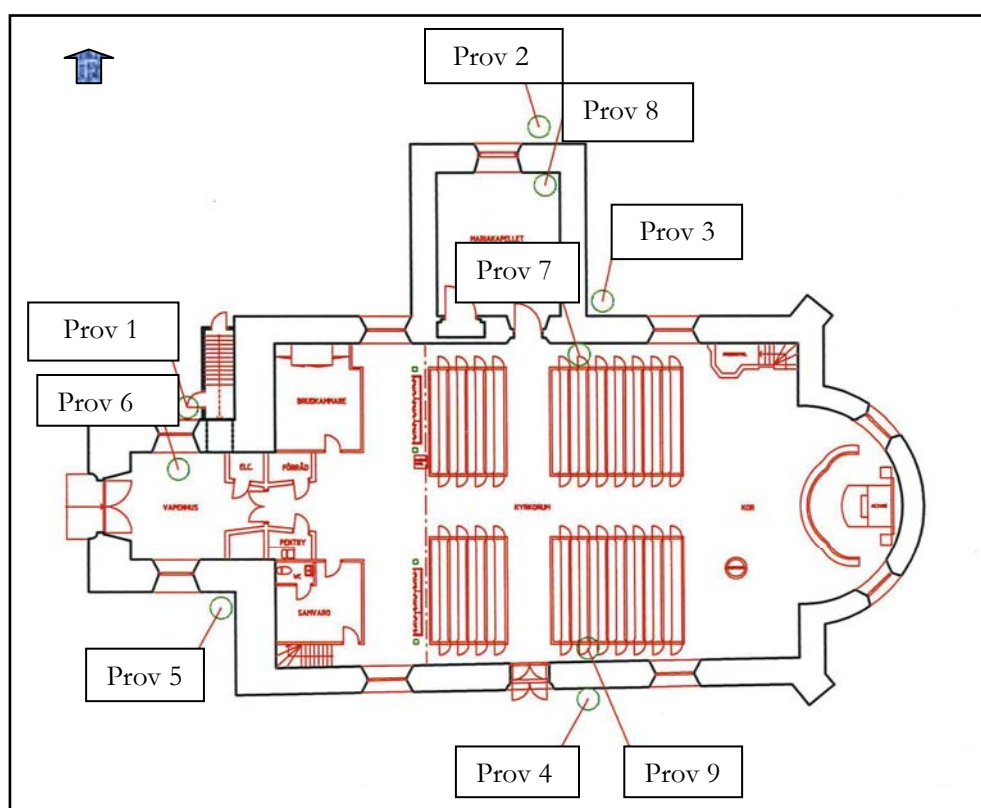
Figur 4. Schaktplan Odensvi kyrka. Proverna 1–5 betecknar maskinschaktade provplatser utanför kyrkan. Proverna 6–9 betecknar handschaktade provplatser inne i kyrkan. (Grundkarta Svensk Klimatstyrning. Skala cirka 1:300.)

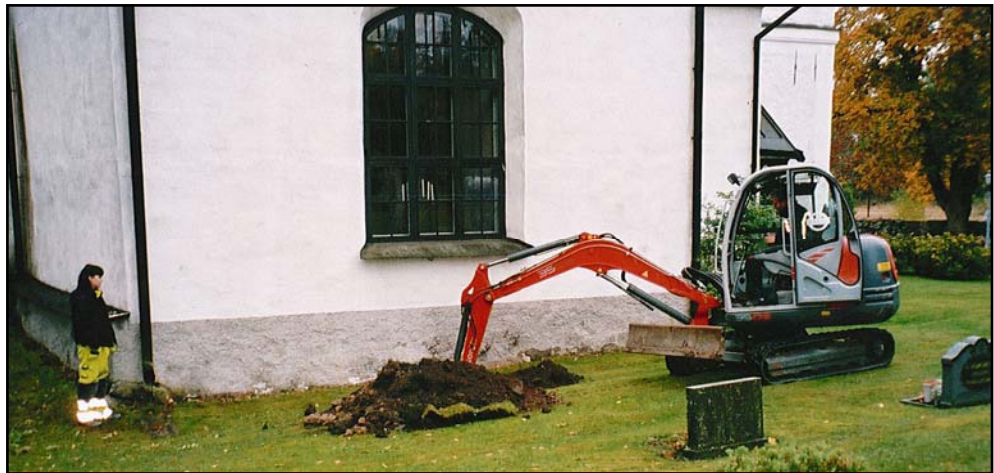
Provplats 2 placerades intill Mariakapellets (sakristians) norra vägg. Gropen var 2,0 x 1,6 m stor och 1,2 m djup. Det grävda materialet bestod av sandig lera. Bara ett fåtal benrester påträffades i schaktmassorna.

Figur 5. Provplats 2 utanför Mariakapellet. Ursprungligen, vid 1300-talets mitt, byggdes kapellet som gravkor åt biskop Egislus med familj (Hammarskiöld 2004). (Foto Ulf Alström.)

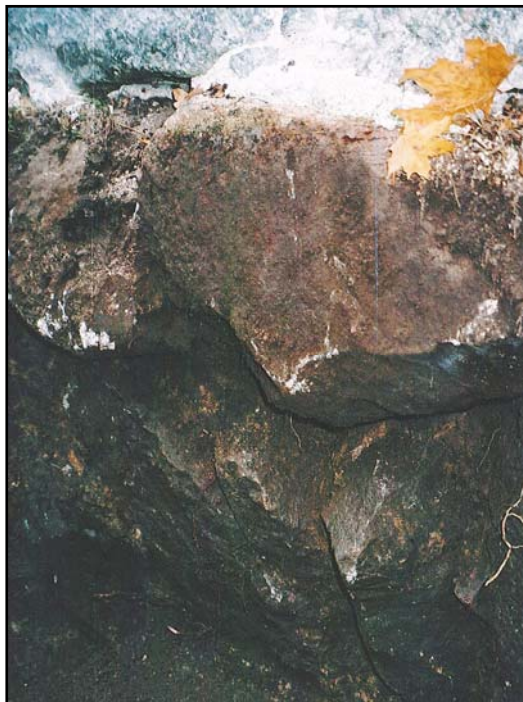
Figur 6. Välbyggda grundmurar i två skift påträffades vunder Mariakapellets norra vägg. (Foto U. Alström.)

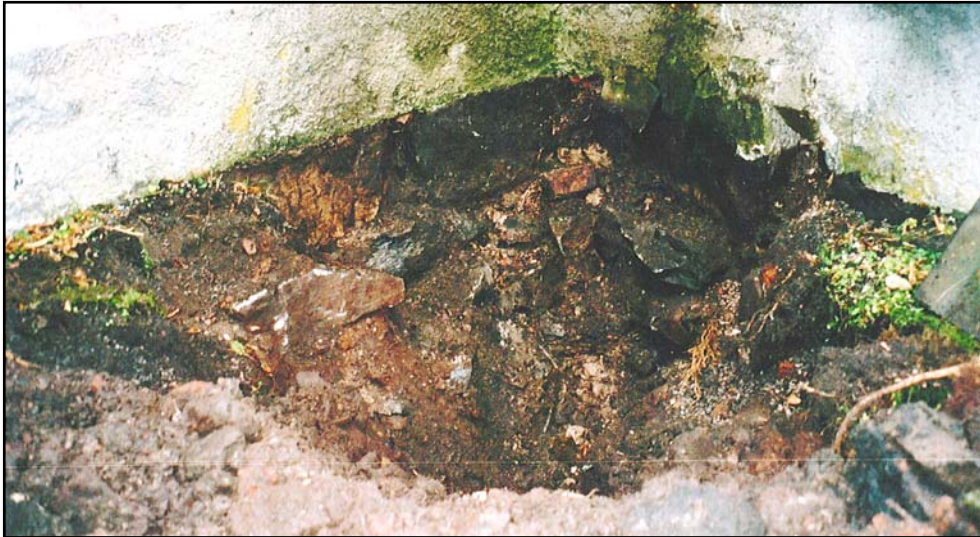
Provplats 3 placerades i hörnet av kyrkans norra vägg och Mariakapellets östra vägg. Gropen var 2,0 x 1,5 m stor och 1,2 m djup. Det grävda materialet bestod i huvudsak av sten vilket berodde på att man anlagt en stenkista i hörnet. Stenkistor är inte ovanliga i kyrkomiljö. De anses underlätta dränering av kyrkor och grusgångar. I gropen noterades också att det fanns rödfärgad jord. Den röda färgen kommer med stor sannolikhet från den nybyggda kyrkan. Den uppfördes 1777–1779. Taket var spåntäkt och rödfärgat (Hammar skiöld 2004).

Figur 7. Provplats 3 hade en stenkista under stupröret. I gropen noterades även rödfärgad jord som färgats av regnvattnet från det rödfärgade spåntaket. (Foto U. Alström.)

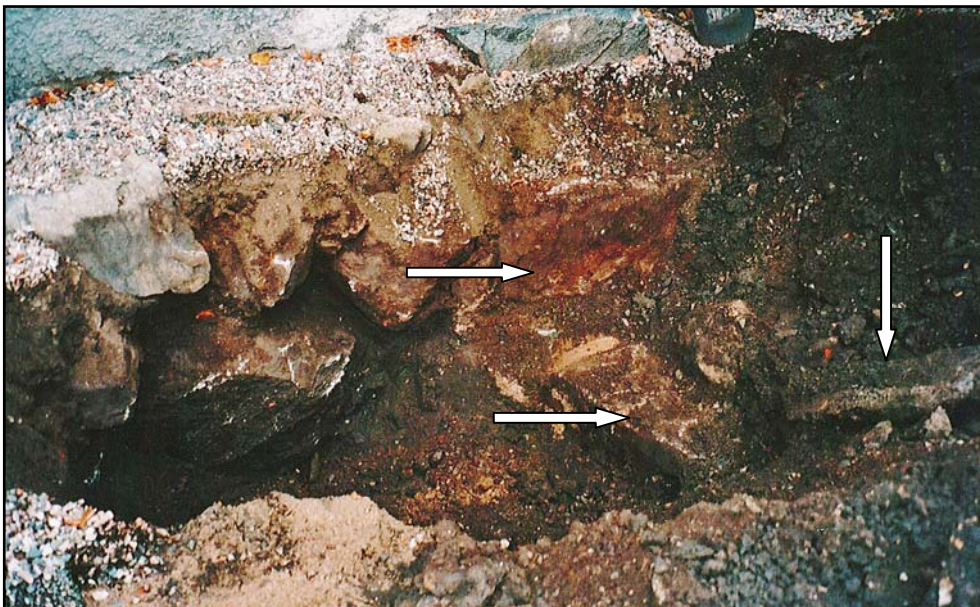
Provplats 4 placerades intill kyrkans södra vägg. Gropen var 1,5 x 1,0 m stor och 1,1 m djup. Skelettresterna efter ett okänt antal individer påträffades. I gropens östra del framkom en grundmur i nord-sydlig riktning bestående av 0,5 - 1,0 m långa stenar. Tjockleken var 0,5 - 0,7 m. Mellan stenarna fanns kalkbruk. Murresterna kan vara efter vapenhuset tillhörigt den medeltida kyrkan.

Figur 8. Pilarna markerar stenar som tillhör den förmodade vapenhusväggen. Stenen till höger i bild har rubbats ur sitt läge. (Foto U. Alström.)

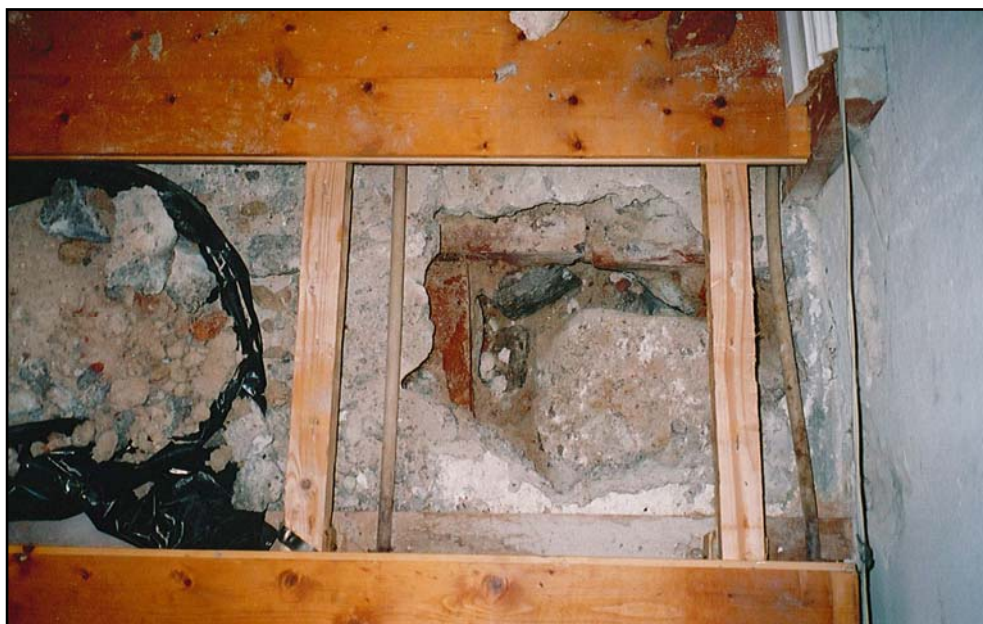
Provplats 9 placerades mellan kyrkans södra vägg och det södra bänkkvarteret. Materialet under trägolvet bestod av betong och ett tegelgolv som är lagt före 1885 (Hammarskiöld 2004). Under detta kom några stenar av 0,2-0,3 m storlek. Stenarna låg på cirka 0,5 m djup under golvets plankor.

Figur 9. Provplats 9 intill kyrkans södra vägg. Under betongen skymtar tegelgolvet. (Foto U. Alström.)
