Gamla Officershuset

Ombyggnadsarbeten 2008

Antikvarisk medverkan

Lothar 3
Västerås domkyrkoförsamling
Västmanland

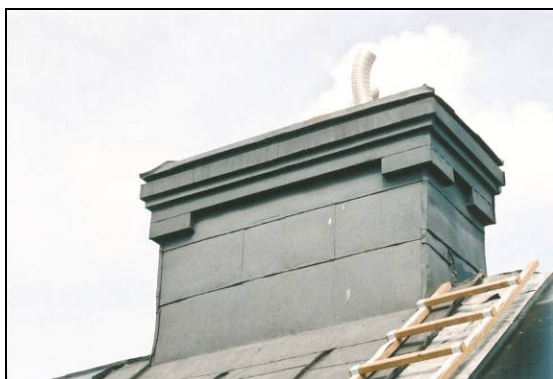
Figur 20. Skorstenarnas profilerade plåttäckning före omtäckning.

Skorstenarnas profilering, som är viktig för byggnadens siluett, behölls bortsett från att tandningen i hörnen rationaliserades bort. Vad gäller takavvattningen behölls trattar och utkastare med skarpa vinklar även om dessa nyttillverkades. Ny ståndränna gjordes med så kallad kulturkrok.

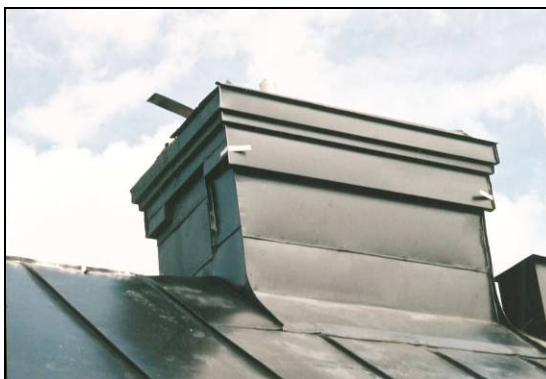
Figur 21. Skorstenarnas profilerade plåttäckning efter omtäckning. Vissa detaljer har gått förlorade.

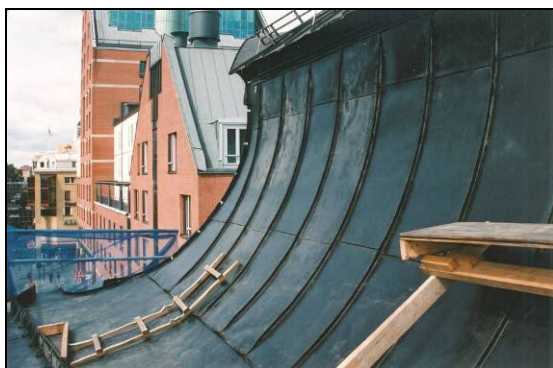
Figur 22. Nedre takfallet lades om med plåtar med endast något förskjutna falsar.

Vid omläggning av takplåten förordades ur antikvarisk synpunkt att ny taktäckning skulle utföras som skivtäckning med samma plåtstorlekar som befintliga. Viss förskjutning av tvärfalsarna ansågs acceptabla för att möjliggöra dubbelfalsning. Från Västerås stads stadsbyggnadskontors sida tilläts dock en förändring till bandtäckt tak. Vid omläggningen genomfördes dock en kompromiss med skivtäckning med något större plåtar på de nedre mer synliga takfallen. Falsarna har lagts med en liten förskjutning. På övre takfallet är plåten lagd med bandtäckning. Plåten är av typen polyesterbelagd plåt som skall vara ommålningsbar.

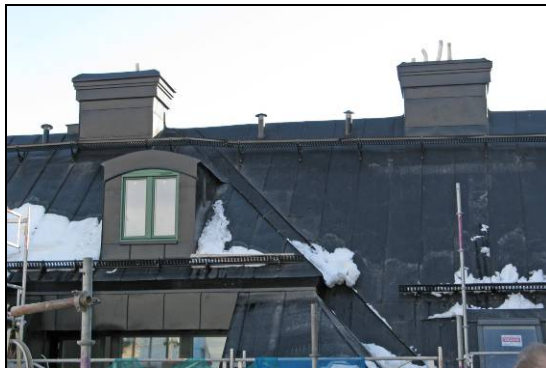
Figur 23. Övre takfall mot norr med bandtäckning och nya fönsterkuper.

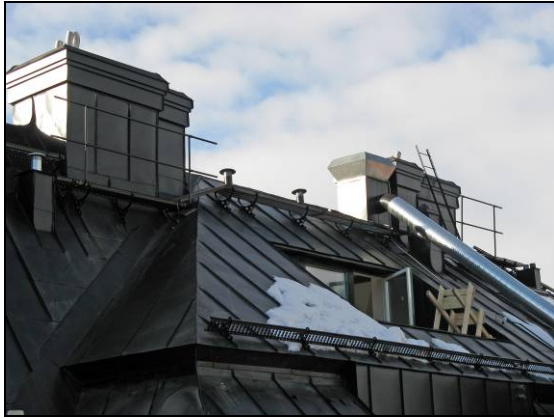
Figur 24. Övre takfall mot öster med bandtäckning och ny takterass.

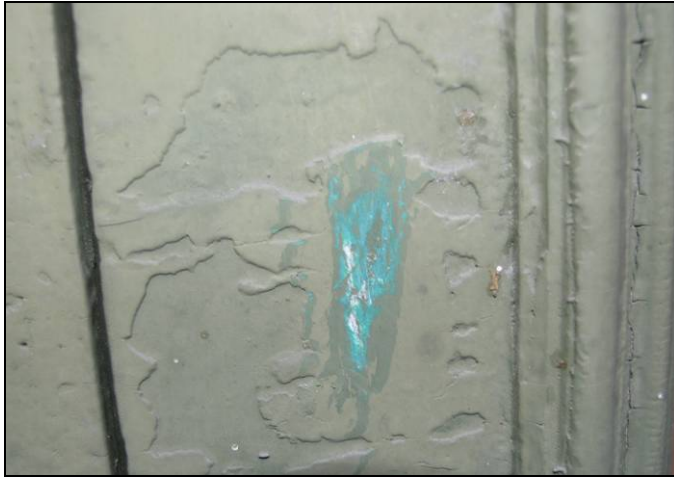
Figur 26 Spår av en tidigare mer kromoxidgrön färgton på en balkongdörr.

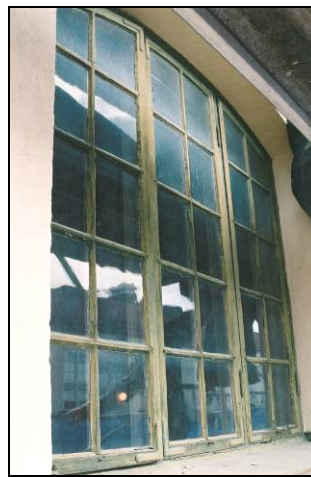
Figur 27. Ett av de fönster till pigkammarna som byttes ut. Fönstret hade tre bågar.

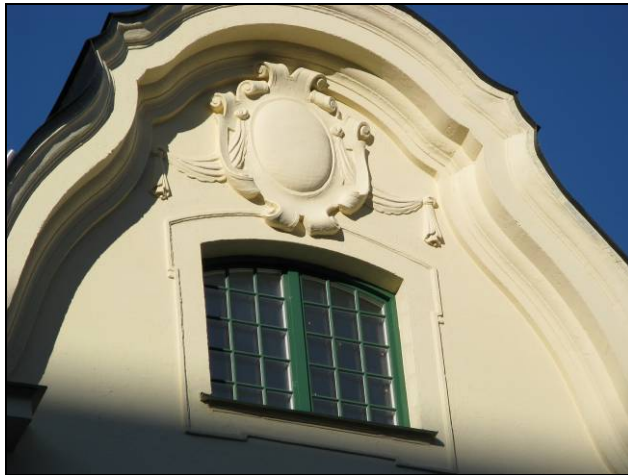
Figur 29. Utbytt fönster till f.d. pigkammare. Nya fönstret har två bågar med kraftigare mittpost.

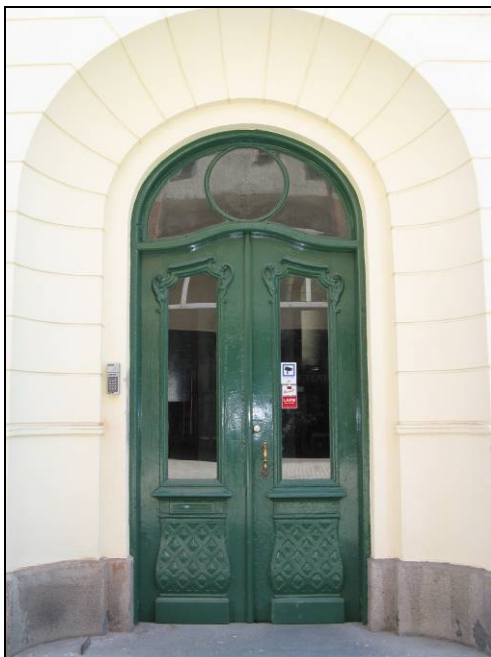
Figur 30. Huvudentrén med renoverade dörrblad.

Fönstren och dörrar är reoverade. Löst sittande färg och kitt har avlägsnats och båge och karm har slipats. Befintligt kitt är kompletterat med linoljekitt. Därefter har bågen och karmen målats med en modern oljefärg från Alcro. Färgtypen är inte att anse som antikvarisk. Enstaka rutor är bytta. I ytterbågen har utbytesglas varit av typen kulturglas. På västra fasaden, vilken vetter mot Karlsgatan, har bågens bottenstycke bytts på flera fönster. På någon enstaka har även någon mindre trälagning utförts på karmbottenstycket. Någon enstaka båge i trapphuset har bytts ut till nya träbågar.

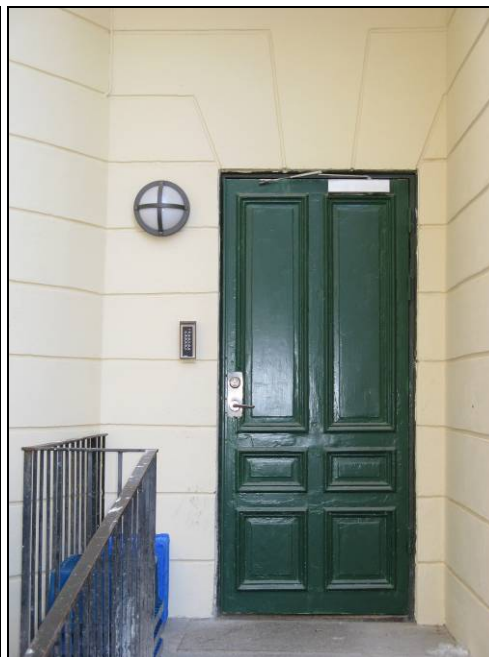
Figur 31. Trappbusentré från baksidan med renoverat dörrblad.

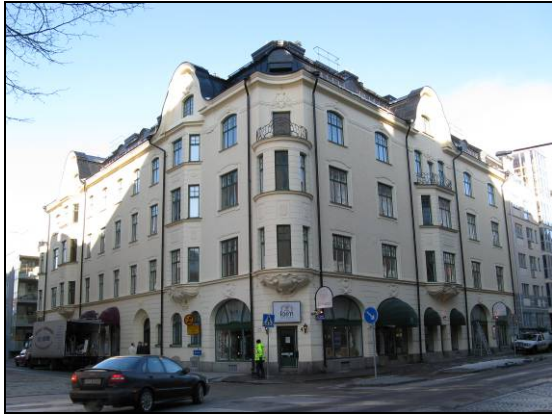
Vindens tidigare lunettfönster har tagits bort och kupan har klätts in helt med plåt. Åtgärden var ur antikvarisk synvinkel ej önskvärd.

Figur 32. Fasaden efter ombyggnaden med igensatta lunettfönster.

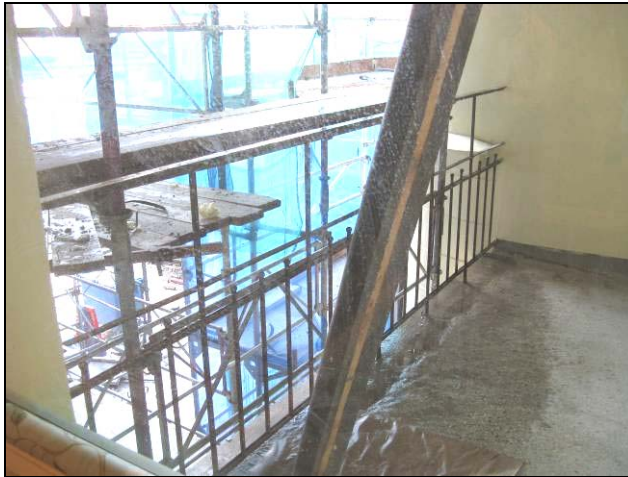
Figur 34. Äldre balkong med försök att höja räcket.

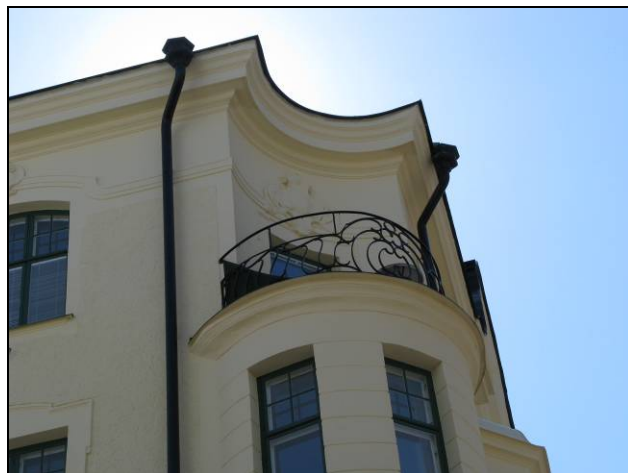
Figur 36. Förhöjt balkongrücke.

Nya balkonger har tillförts byggnaden på dess norra och östra fasad. Dessa är utförda med bärande limträbalkar samt med svart smidesräcke. Äldre balkonger har bevarats men försetts med förhöjda räcken.

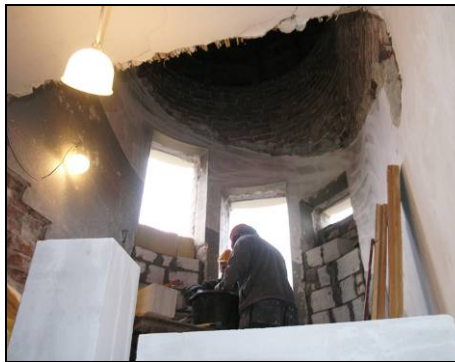
Figur 48. Rivning av trappan pågår och fönster muras igen.

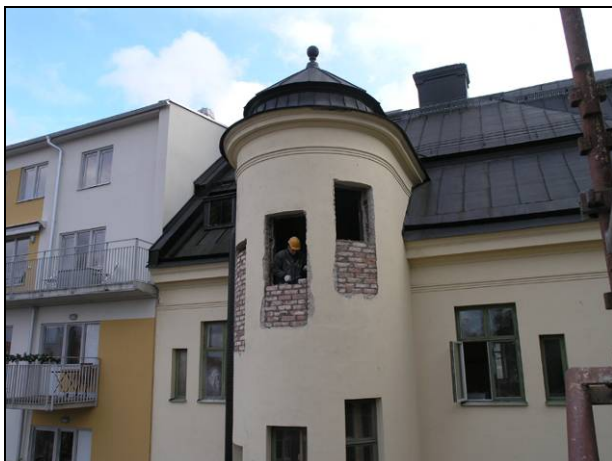
Figur 49. Fönsteröppningar murades igen för att få fönstersättningen att fungera med de nya bjälklagen. Återvänt tegel från det rivna trapphuset användes vid murning.

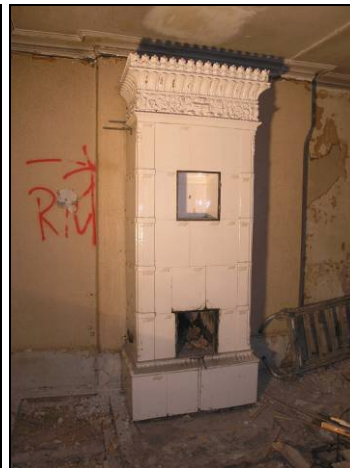
Figur 52. Kakelugn uppmärkt inför nedplockning.

De tre kakelugnarna monterades ned av en kakelugnsmakare efter uppmärkning. Generellt kan sägas att kakelugnarna var väl murade och att stenarna satt väl. Endast enstaka kakel var spruckna. På en av kakelugnarna fanns även två kakelplattor med avvikande färgkulör. Luckor och krokar var i allmänhet försvunna sedan tidigare.

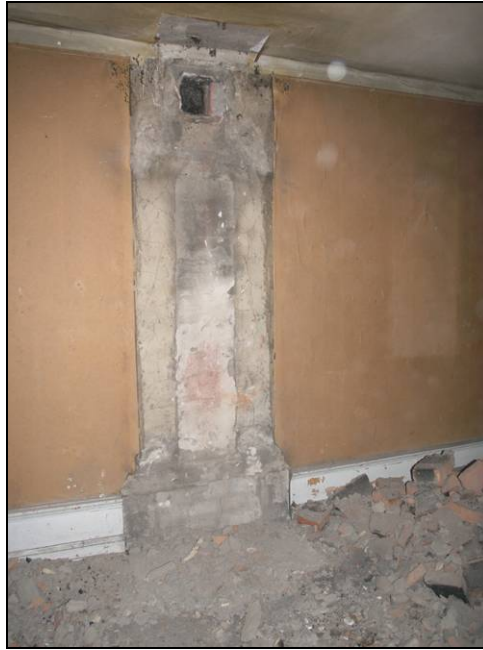
Figur 54. Nedplockad kakelugn.

Kakelugnarna var tänkta att monterats upp på nya platser i byggnaden. Där av placeringen på vinden i de enkla pigkammarna. Kakelugnarna har ej monterats upp men har tillvaratagits i händelse av att bostadsrättsinnehavarna själva skulle visa intresse för en sådan insats.

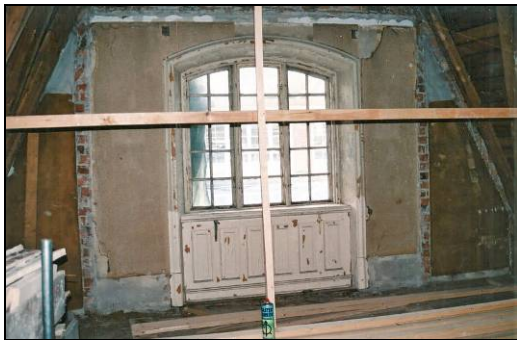
Figur 55. En av pigkammrarna med rivna väggar. Fönstret byttes ut för att klara utrymningskraven.

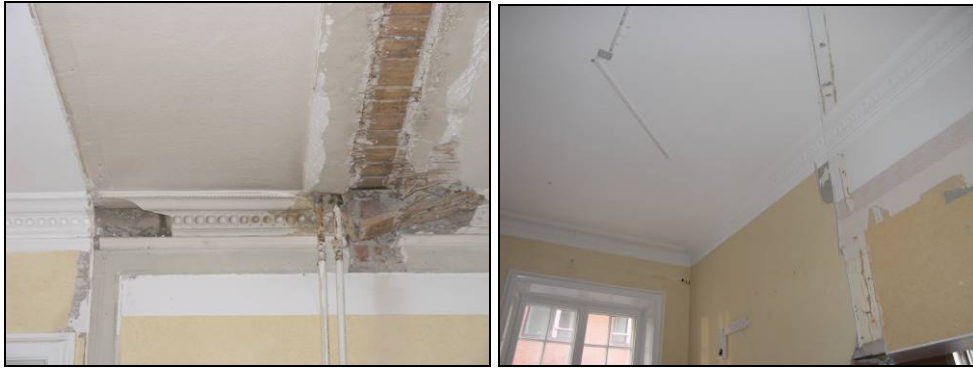
Figur 62. På flera ställen i lägenheterna blev stucklisterna synliga efter att senare tillkomna väggar och innertak demonterats. På bilden syns även takens konstruktion med puts på vassmatta.

Inne i lägenheterna har stucklistor bevarats och renoverats i flera fall. Sammanlagt fanns minst 16 olika typer av stucklist vilket har krävt framtagning av olika mallar. I några fall har partier av stucklist demonterats, exempelvis bakom ny köksinredning, för att användas för komplettering på synliga ställen. Där stuck helt har saknats har man i vissa fall använt sig av moderna dekorelement av plastmaterial. Snickerier i fönsternischerna är bevarade. Golvlistor och vissa andra snickerier är däremot utbytta, i synnerhet då de ej var i originalutförande.
