# Stora Rytterne kyrkoruin

## Restaureringsåtgärder 2008

Antikvarisk kontroll

RAÄ 51  
Lundby 4:1  
Rytterne socken  
Västmanland

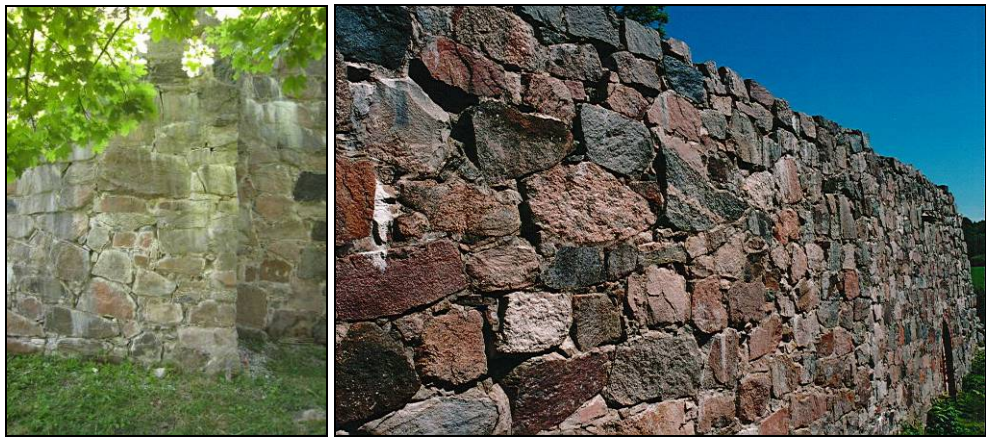
Det nordvästra hörnet av långhusets yttervägg buktade kraftigt utåt. Insidans skalmur fick delvis muras om öster om stötfog. Även krönet fick delvis muras om.

*Figur 17. Långhusets yttre vägg, nordvästra hörnet före åtgärder. En sättningsskada gjorde att en omfattande spricka uppträdde. Väggens buktade även utåt men troligen har den rörelsen avstannat då inga sprickor fanns i det senare tillkomna fogbruket. Foto: Helén Sjökvist.*

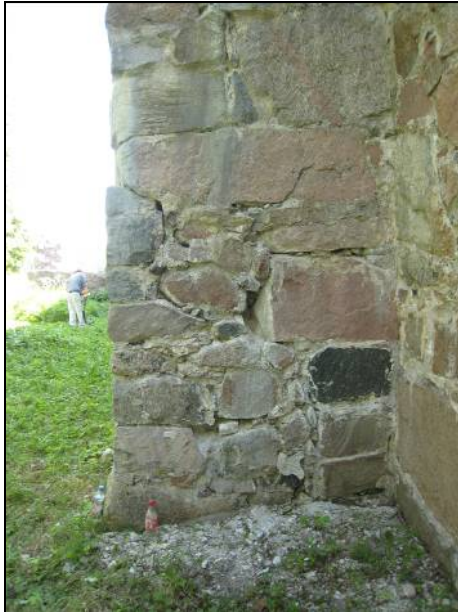
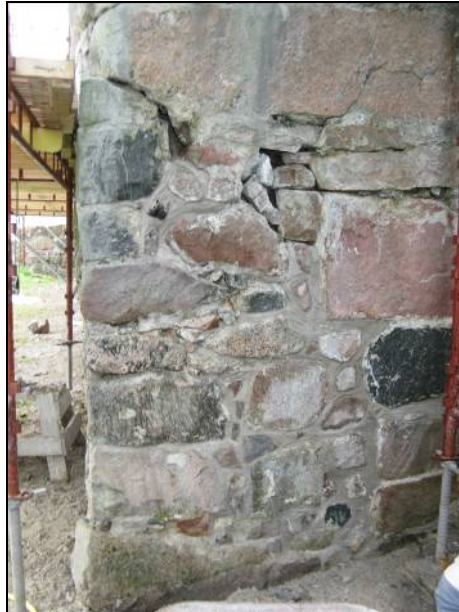
Figur 19. Långhusets yttre vägg, nordvästra hörnet. En sättningsskada gjorde att en omfattande spricka uppträdde. På bilden pågår fogrensning. Foto: Helén Sjökvist.

Figur 20. Omfogning av samma hörn pågår. Foto: Helén Sjökvist.

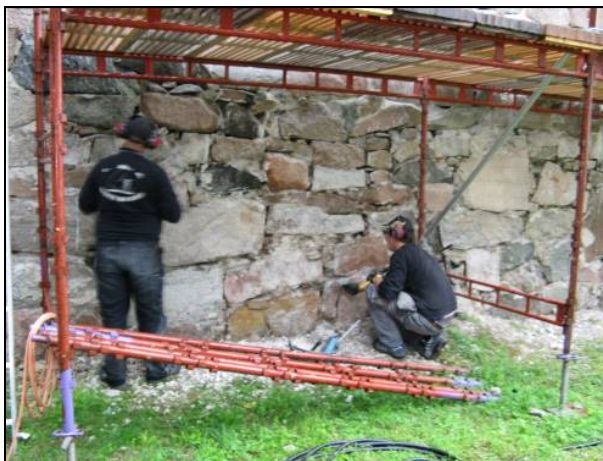
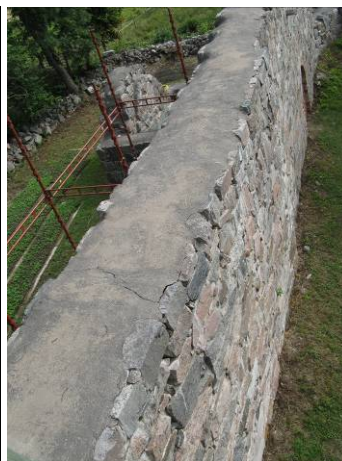
Figur 21. Fogrensning av mur på norra långhusväggens insida, västra delen. Foto: Helén Sjökvist.

Figur 22. Avtäckningen över norra långhusmuren hade omfattande sprickbildningar. Under den större sprickan som syns på bilden hade muren omfattande skador och murbruket var helt urlakat. Foto: Helén Sjökvist.

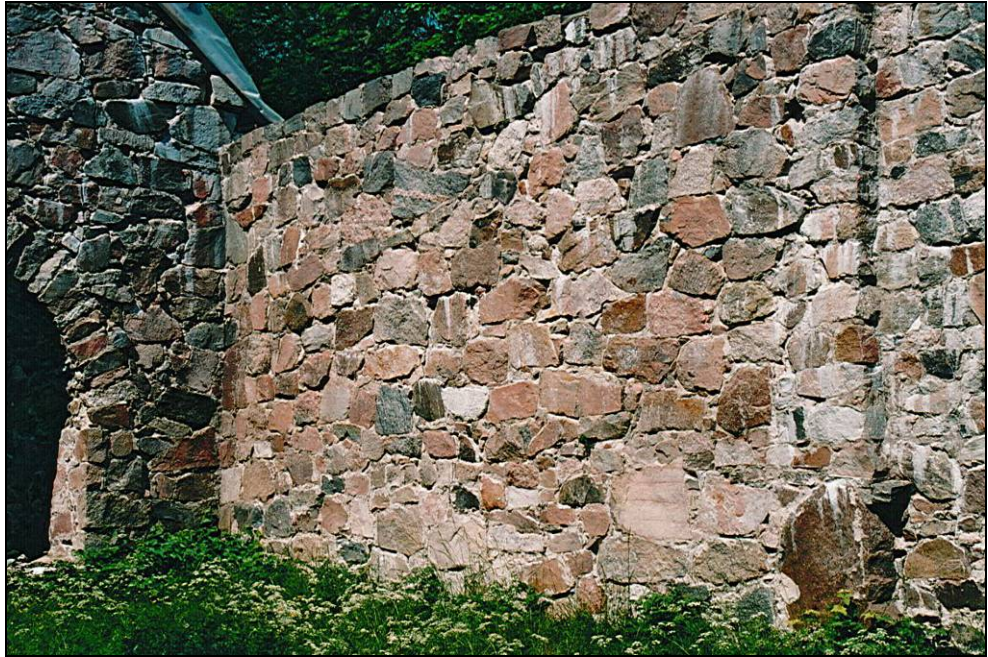
*Figur 23. Övre partiet av norra långhusväggen hade skadats delvis på grund av sättningar och delvis på grund av att betongavtäckningen hade spruckit upp och vatten har kunnat urlaka murbruket.  
Foto: Helén Sjökvist.*

Den övre delen av muren fick muras om i ett parti där stenarna låg helt lösa på grund av det vittrade bruket.

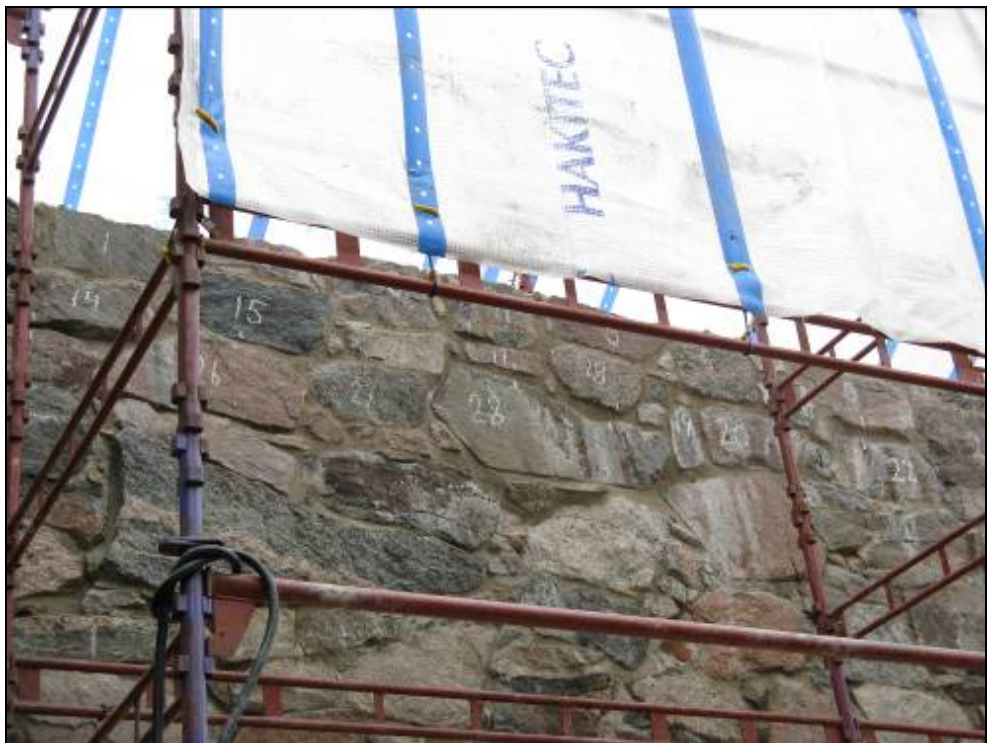
*Figur 24. Parti i väster av norra murens övre del sedd från långhuset. Övre delen av muren har murats om i detta parti. Stenarna som nummerats har blivit ommurade. Jämför med figur 18. Foto: Helén Sjökvist.*

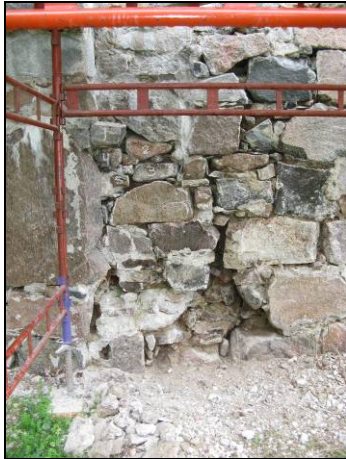
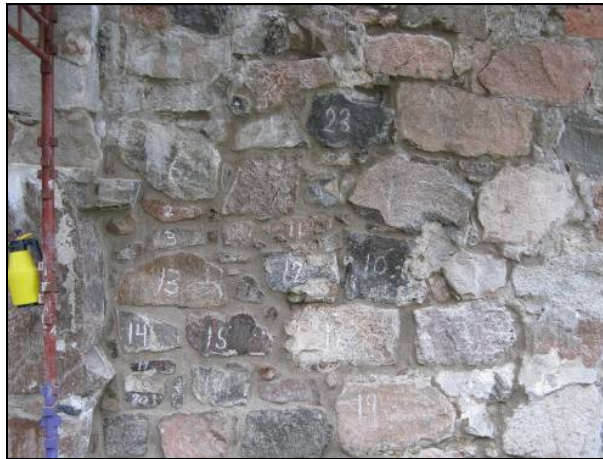
Figur 25. Norra långhusväggen sedd från långhuset, vid stötfog, sedd efter fogrensning. Ett parti med löst sittande stenar fick muras om. Foto: Helén Sjökvist.

Figur 26. Samma parti efter omurning. Man kompletterade även med några nya stenar. Foto: Helén Sjökvist.

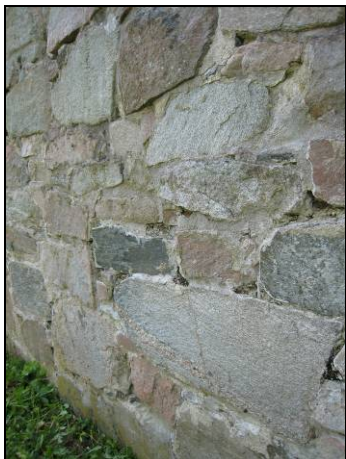
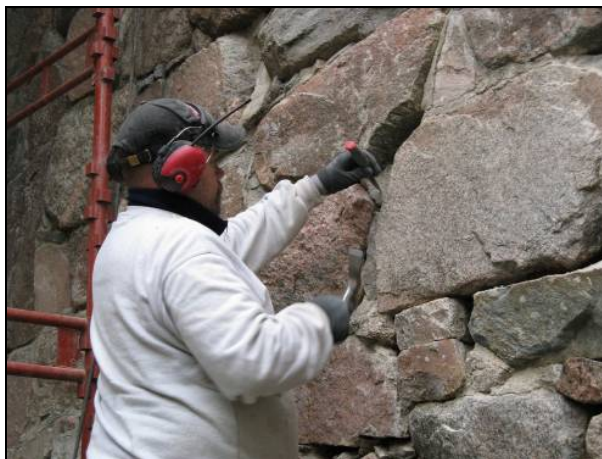
Figur 27. Det fanns omfattande inslag av humus och mossa i fogarna före restaureringen. Foto: Helén Sjökvist.

Figur 28. Fogrensning på norra långhusväggen. Foto: Helén Sjökvist.

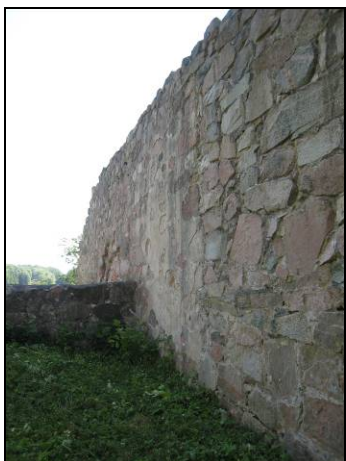
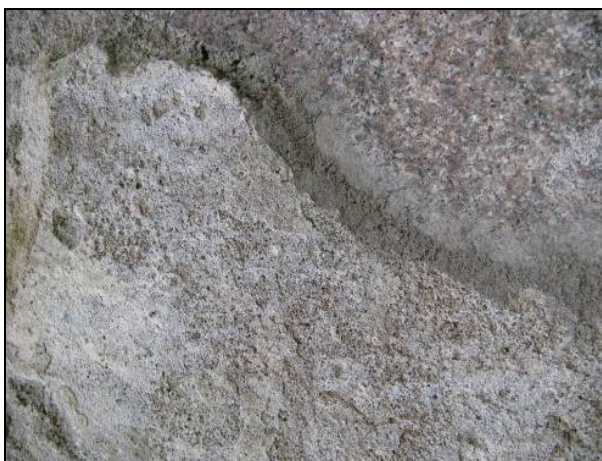
Figur 29. Bevarat putsparti på långhusets norra vägg. Foto: Helén Sjökvist.

Figur 30. Detalj av bevarad puts där kanterna förseglats med kallebruk för att minska risken för putsbortfall. Foto: Helén Sjökvist.

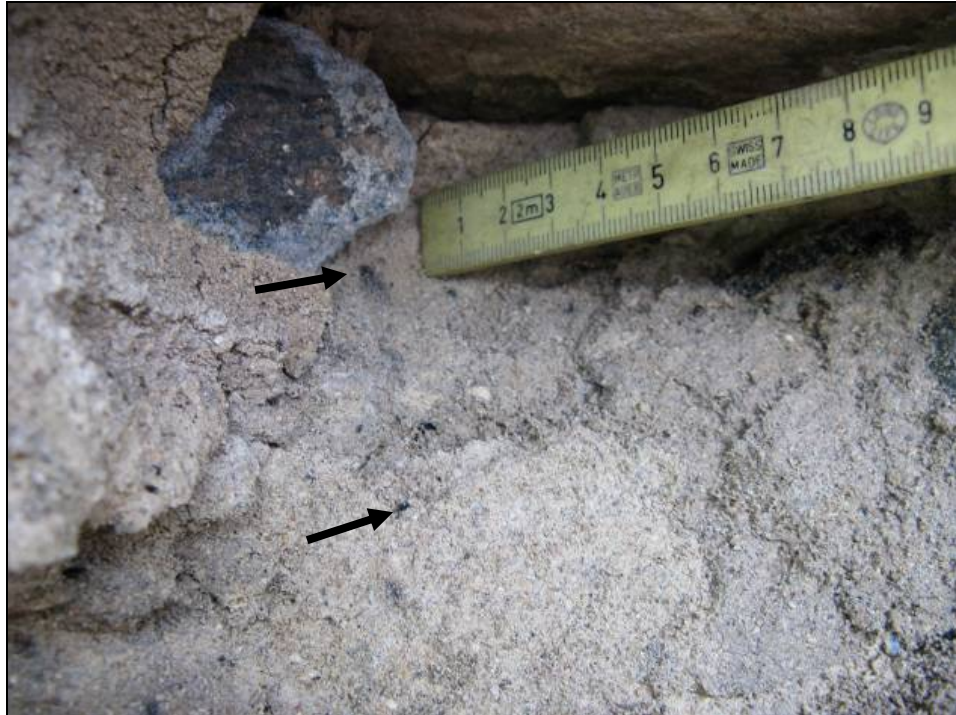
Norra långhusväggen hade flera allvarliga skador i murverket. Inne i murverket fanns rester av ett mycket vittrat kalkbruk med omfattande inslag av kol och lera vilket tyder på att detta kan vara rester av ett medeltida bruk. Fyra prover av kolet i bruket togs för övrigt i samband med arbetet. Prov 1 och 2 togs i västra gavelröstets sydöstra sida cirka en meter över långhusväggens anslutning mot tornet, 60 cm mot norr respektive 100 cm mot norr. Prov 3 togs från norra långhusväggens nordsida 220 cm från marken och 360 cm väster om stötfog. Prov 4 togs även det från norra långhusväggens norra sida, 210 cm över marknivån och 160 cm väster om stötfog.

Figur 31. Pilarna pekar på några exempel på den omfattande kolförekomsten i bruket i den norra längbusväggen medeltida delar. Foto: Helén Sjökvist.

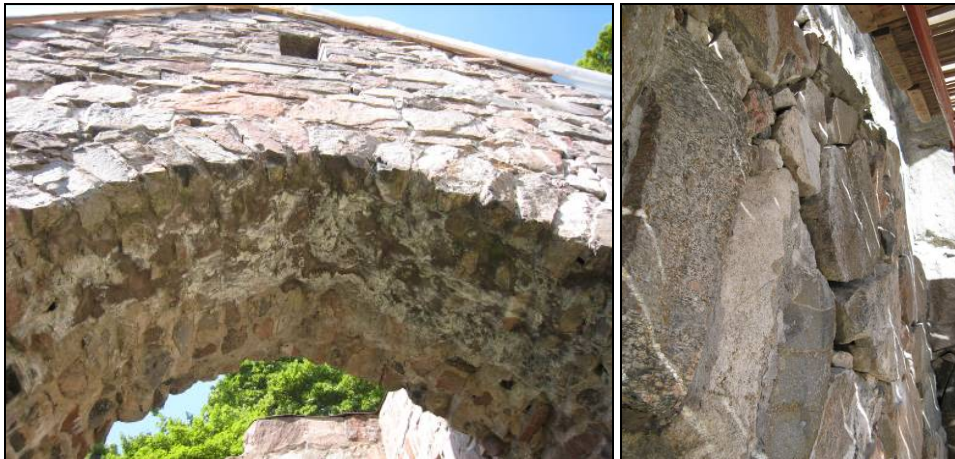
Figur 33. Valvbågen mellan torn och långhus före restaureringsåtgärder. Foto: Helén Sjökvist.

Figur 34. Västra gaveln norr om valvbågen. Ett parti belt löst liggande stenar. Foto: Helén Sjökvist.

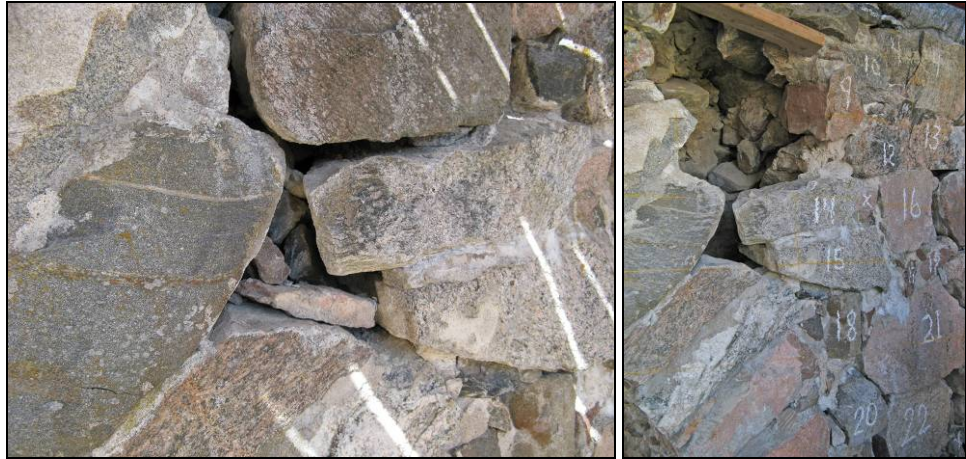
En stor del av bindemedlet i kalkbruket var urlakat och då fogar kratsades rena visade det sig att det äldre bruket bakom de senare fogningarna i huvudsak bestod av sand samt att mycket stora hålrum förekom. Löst liggande stenar i muren plockades ur för att möjliggöra att komma in bakom med bruk. Därefter lades stenarna tillbaka på samma plats.

Figur 35. Västra gaveln norr om valvbågen. Lösa stenar med tomrum bakom. Foto: Helén Sjökvist.

Figur 36. Västra gaveln norr om valvbågen. De lösa stenarna har avlägsnats för att göra det möjligt att fylla håligheterna bakom med bruk. Foto: Helén Sjökvist.

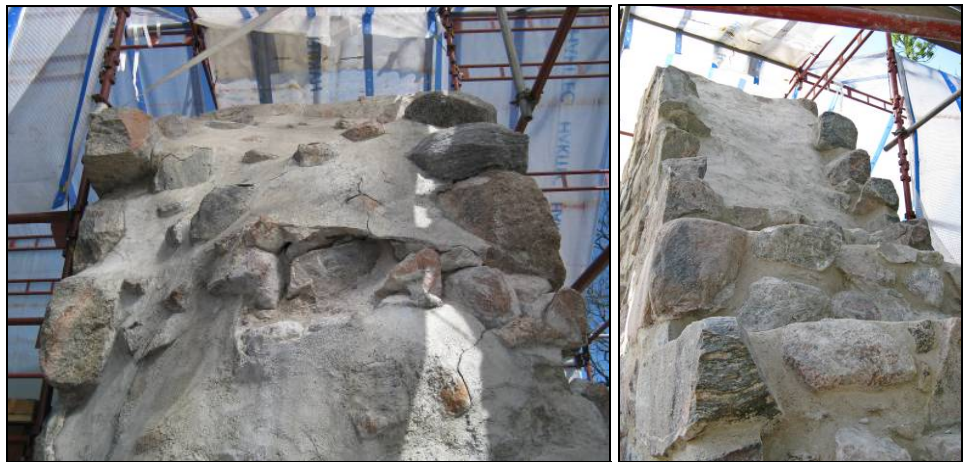
Södra avtrappningen var delvis åtgärdad sedan tidigare. Avtäckningen med ofalinbruk hade omfattande sprickbildning där vatten trängt in och bidragit till det innanförliggande brukets vittring.

Figur 37. Gavelröstets gamla avtäckning på den södra lutningen. Omfattande bortfall av avtäckning har lett in vatten i murverket. Murbruket var mycket vittrat under avtäckningen och sanden rann ur muren vid arbetet med bortrensningen. Foto: Helén Sjökvist.

Figur 38. Gavelröstets gamla avtäckning mot norr. Foto: Helén Sjökvist.

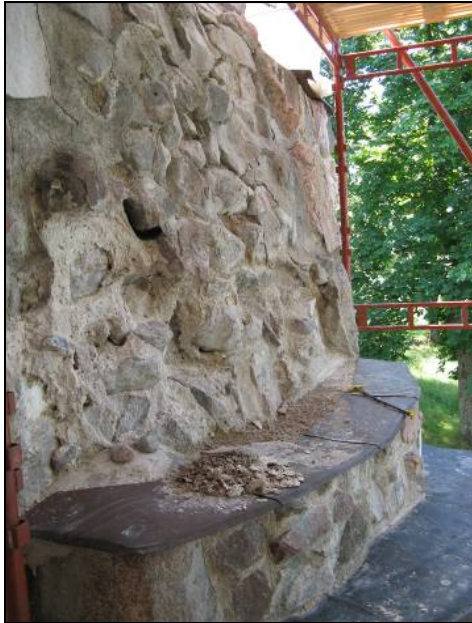
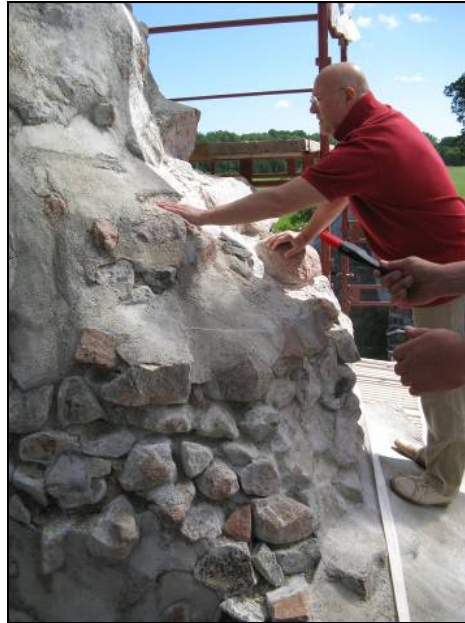
Västra gavelns anslutning mot tornets sydvägg hade åtgärdats vid flera tillfällen under årens lopp och flera olika typer av bruk kunde återfinnas. Bland annat fanns cementbruket från 1937 års renovering, vitt cementbruk från någon senare renovering samt yngre kalkbruk. Bakom cementlagningarna fanns helt vittrat bruk där i princip endast sanden fanns kvar.

Figur 41. Västra gavelröstets anslutning mot tornet. Foto: Helén Sjökvist.

Figur 42. Anslutningen mellan gavel och torn i söder. Det fanns omfattande inslag av betong samt "pålimmade" stenar (syns i förgrunden) som skulle påminna om en murkärna. Foto: Helén Sjökvist.

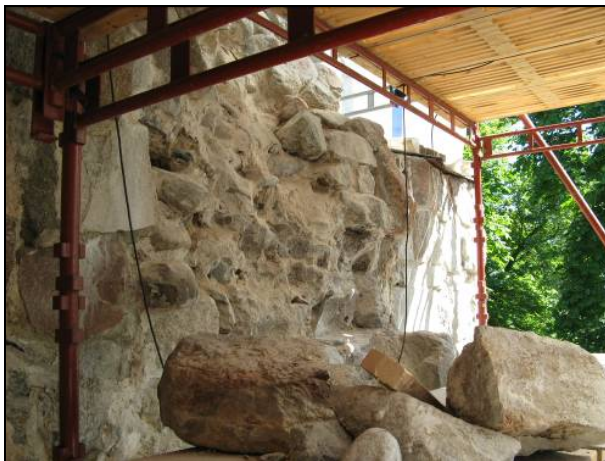
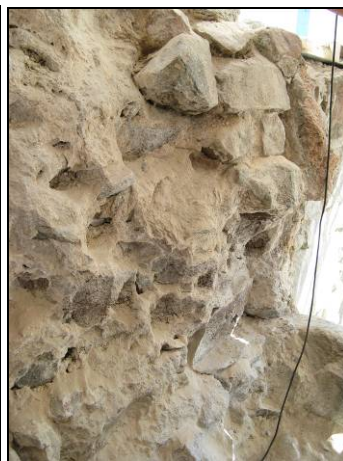
Figur 43. Bortrensning av löst sittande stenar i anslutningen mellan västra gaveln och tornet. Foto: Helén Sjökvist.

Figur 44. Bortrensning av löst sittande stenar i anslutningen mellan västra gaveln och tornet. Foto: Helén Sjökvist.

Den raserade delen av tornmuren hade fått en ytterligare markering av murkärnan genom att stenar tillförts. För att klargöra vad som kunde vara original studerades bilder från 1937-38 års renovering. Några stenar som tycktes vara senare tillkomna avlägsnades för att inte någon hylla som försämrade det tekniska utförandet skulle bildas.

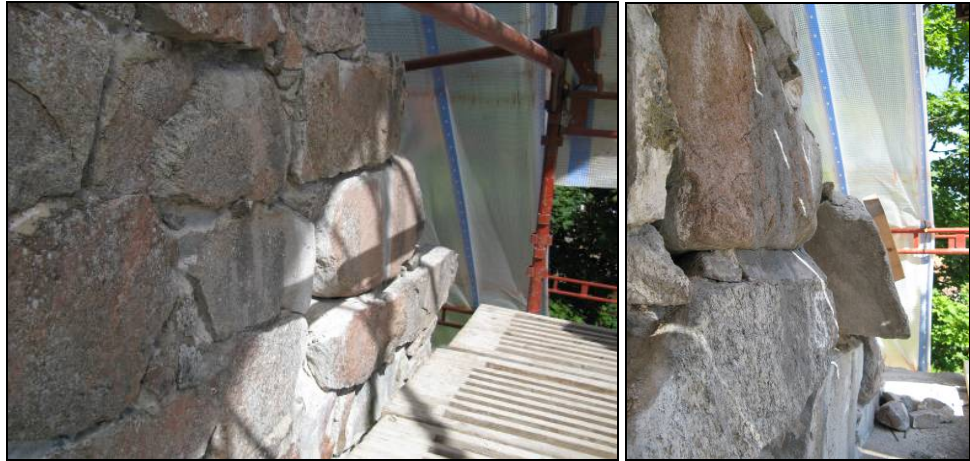
En större sprickbildning fanns i västra gavelns nordöstra del. Stenar låg helt lösa i den övre delen mot avtrappningen. Flera stenar fick muras om och håligheter bakom stenarna fylldes i med nytt bruk. Befintligt bruk bakom var på flera håll helt vittrat.

Figur 45. Gavelröstets östra sida, mot norr. De yttersta stenarna låg löst och måste säkras. Foto: Helén Sjökvist.

Figur 46. Gavelröstets östra sida, mot norr. Helt löst liggande sten som här tillfälligt har säkrats inför ommurning. Foto: Helén Sjökvist.

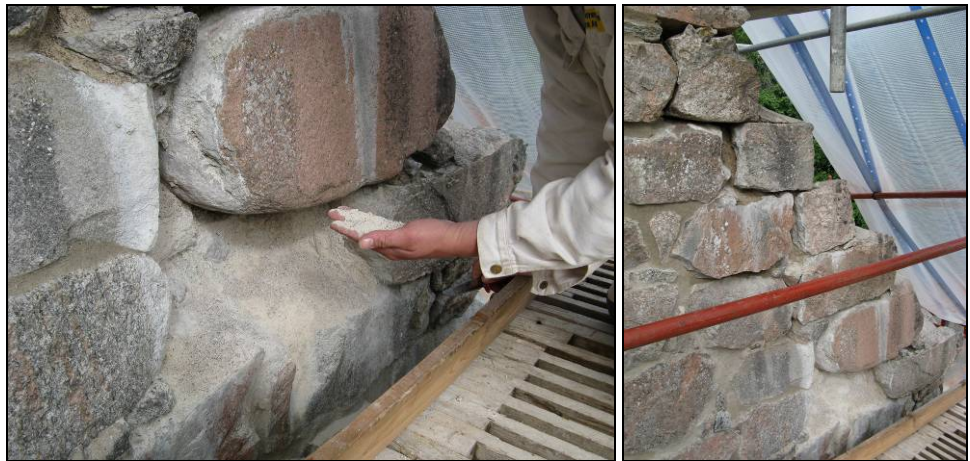
Figur 47. Gavelröstets östra sida, mot norr. Brukets bindemedel hade helt urlakats och endast sand återstod. Foto: Helén Sjökvist.

Figur 48. Gavelröstets östra sida, mot norr. Helt löst liggande stenar som tillfälligt säkrats inför ommurning. Foto: Helén Sjökvist.

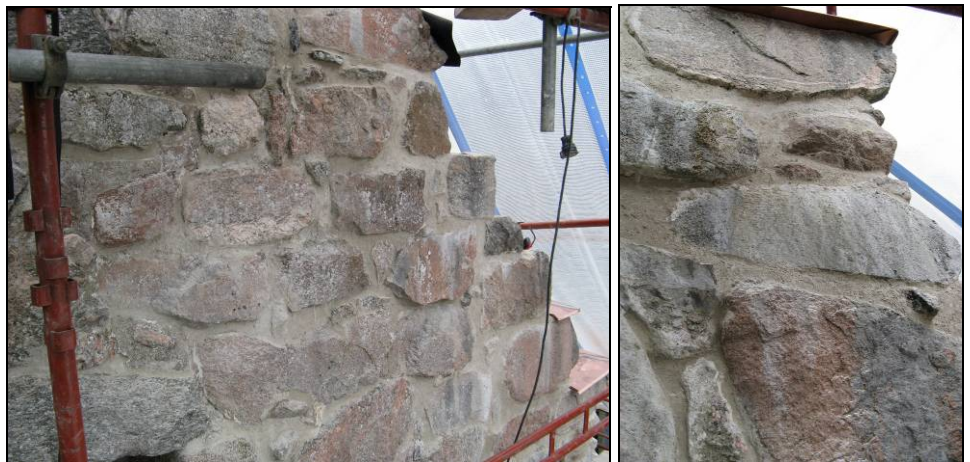
Figur 49. Ommurat parti på gavelröstets östra sida, mot norr. Foto: Helén Sjökvist.

Figur 50. De lösa stenarna är ommurade. Foto: Helén Sjökvist.

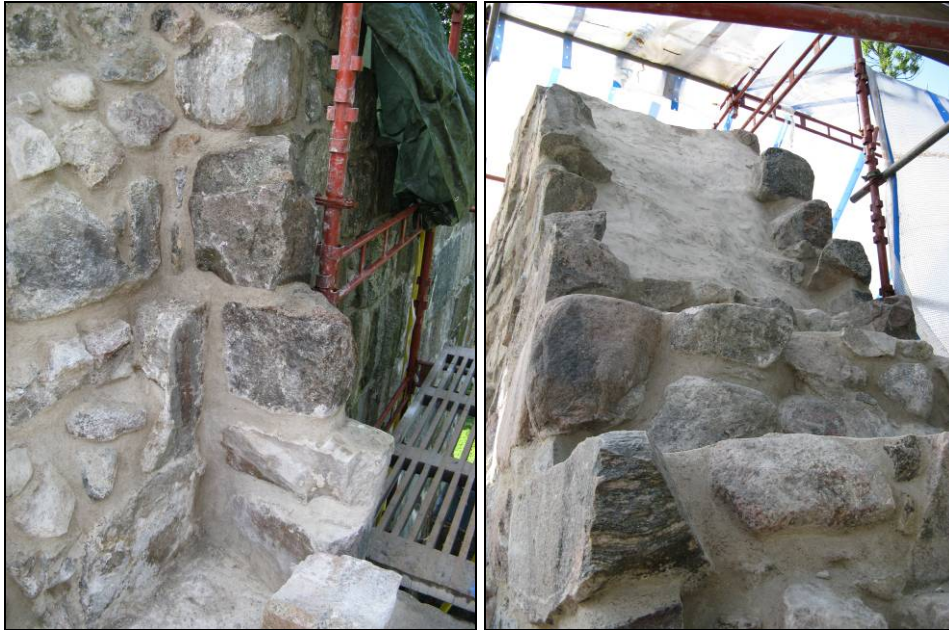
Figur 51. Gavelröstets anslutning till torn och långhusets norra vägg, efter restaurering. Muren har blivit mer accentuerad. Foto: Helén Sjökvist.

Figur 52. Gavelröstets norra lutning efter åtgärder med ny antäckning och omfogade stenar. Foto: Helén Sjökvist.

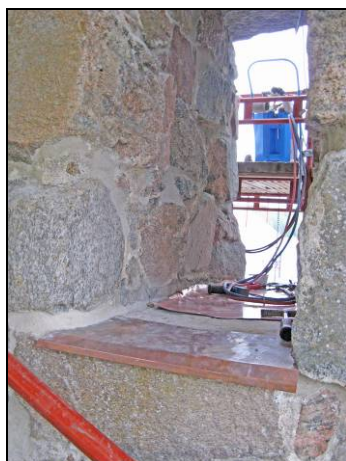
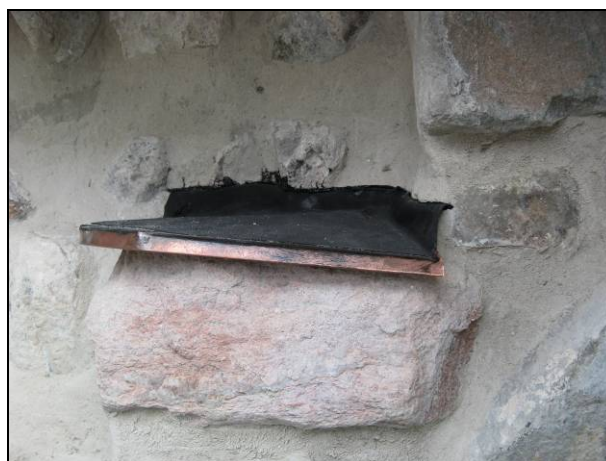
Figur 55. Avtäckning med kopparplåt i öppning i röstet. Foto: Helén Sjökvist.

Figur 56. Täckduken veks upp och kanten lades in i ett spår i putsen. Foto: Helén Sjökvist.

Murkrönen har efter avjämning med bruk täckts med gummiduk och delvis även kopparplåt. För att forma kopparplåten till de ojämna murarna har man använt sig av lödning istället för falsning för sammanfogning av plåtarna. Därefter har sedum planterats på murkrönen.

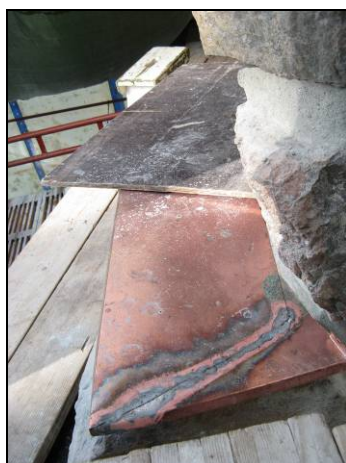
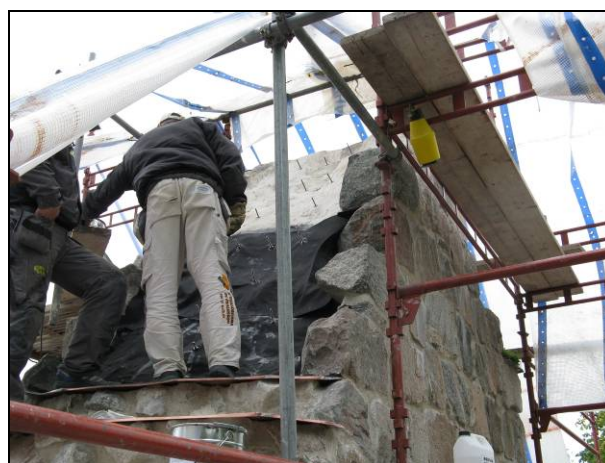
Figur 57. Kopparplåten till avtäckningarna löddes för att uppnå bättre passform till underlaget. Foto: Helén Sjökvist.

Figur 58. För att få fäste för sedumen på branta partier sattes rostfria dubbar in före läggningen av täckduken. Foto: Helén Sjökvist.

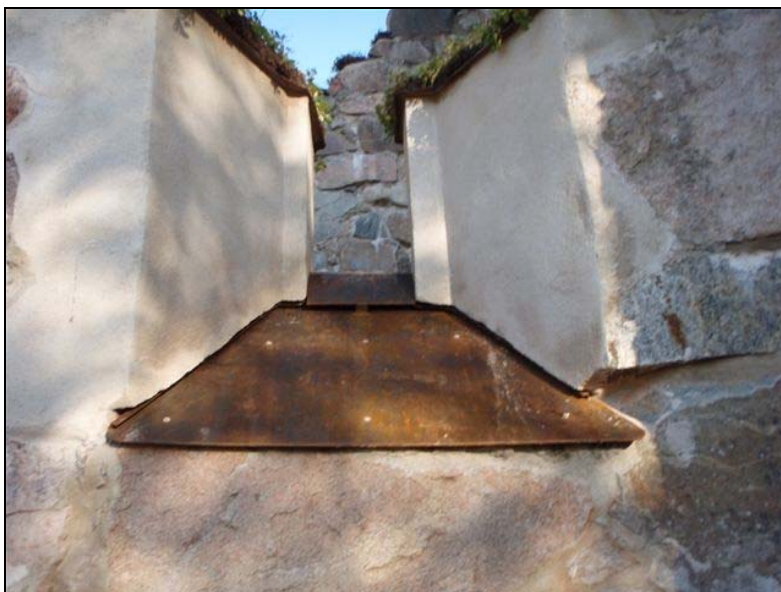
Figur 61. Cortenplåt har lagts som solbänk i tornets fönster. Foto: Cecilia Lagerfalk-Rooth, Länsstyrelsen i Västmanlands län.

Invändigt var tornet i ett relativt sett gott skick och tidigare lagningar kunde kompletteras. I tornfönstret mot söder har cortenplåt lagts som solbänk.
