# Viksängskyrkan i Västerås

## Renovering av bjälklag under kyrkans golv samt tillgänglighetsskapande åtgärder i toalettutrymme.

Antikvarisk kontroll

Viksängskyrkan  
Västerås domkyrkoförsamling  
Västerås kyrkliga samfällighet  
Västerås Stift  
Västmanland

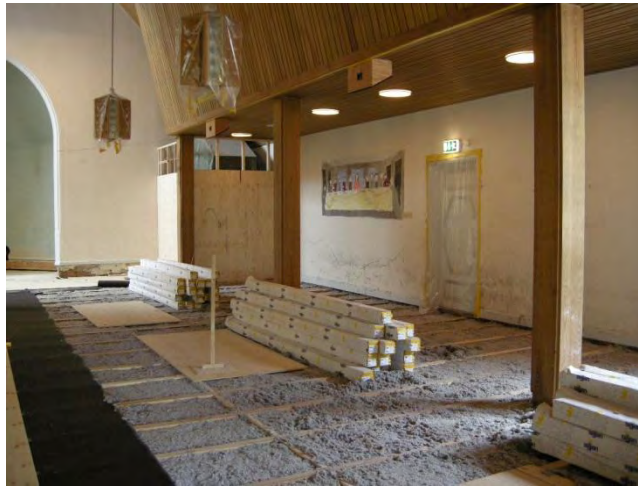
*Figur 5. Nytt bjälklag med isolering av mineralull.*

Bjälklagsisoleringen som bestod av rent sågspån och tjärpapp sögs bort. Den delvis nedrasade trossbotten bestod av återanvänt virke, före detta golvbrädor som var kantsågade med smidd spik och fasspontade panelbräder. Den gamla isoleringen har ersatts med ny isolering som är uppbyggd med markduk, singel, plast, oljebehandlad masonite och däröver isolering av mineralull (figur 5).

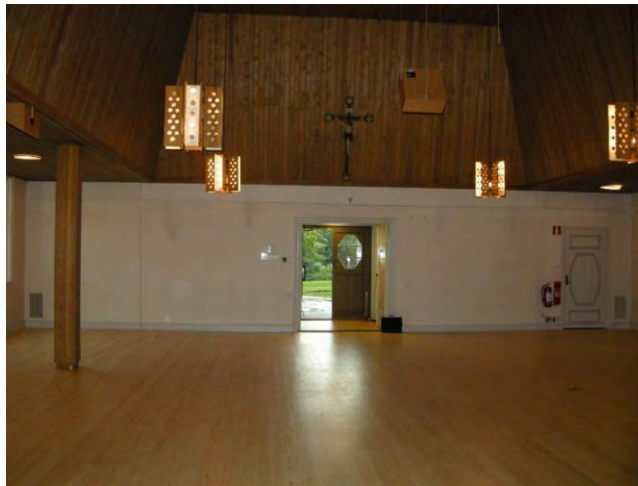
*Figur 6. Nytt golv av furu som behandlats med klarlack.*

Övergolvet av furu har skruvats fast i sekundärbalkarna. Vindpapp har placerats mellan isolering och övergolv. Övergolvet har klarlackats med slitstark vattenbaserad pigmenterad klarlack av märket Bona Kemi Traffic (figur 6).

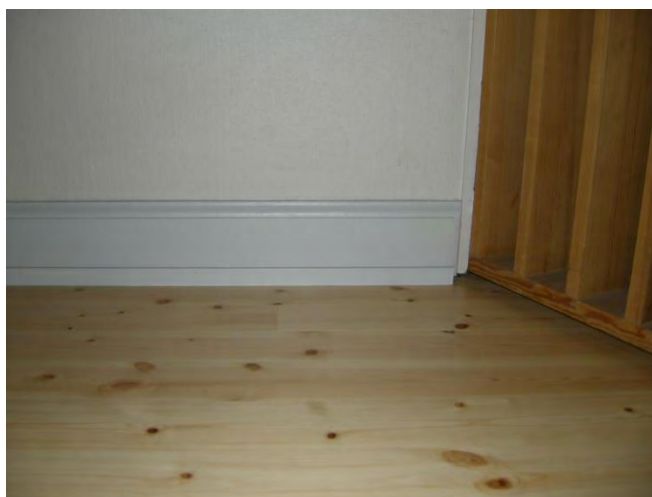
*Figur 7. Smyglist mellan sockel och golv.*

Smyglist har monterats i samtliga rum (WC undantaget), smyglisten och golvsockeln har målats in i befintlig kulör med Alcro linoljefärg (figur 7).

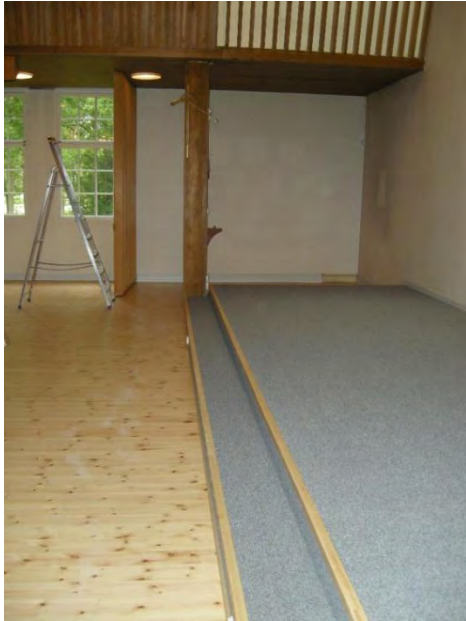
*Figur 8. Ny matta i kordelen.*

Podiet har en ny matta i ljusgrå kulör av märket Golvabia (figur 8).

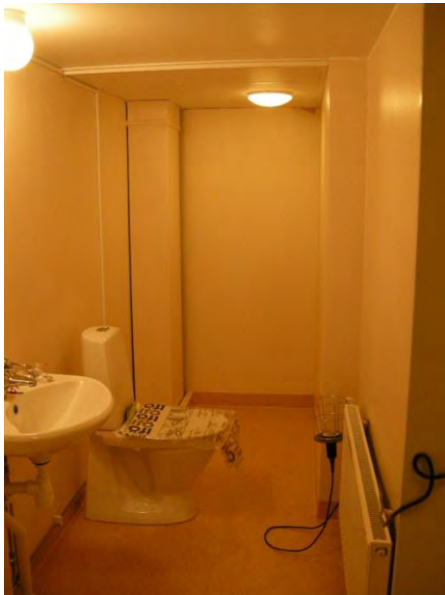
*Figur 9. Toalettutrymme efter HC anpassning.*

Dörrhålet in till toaletten har breddats och befintlig dörr bytts ut. Toaletten har utrustats med skötbord, RWC- inredning och larm. Väggarna och tak har målats med färg av märket Alcro mitex 20 (figur 9).

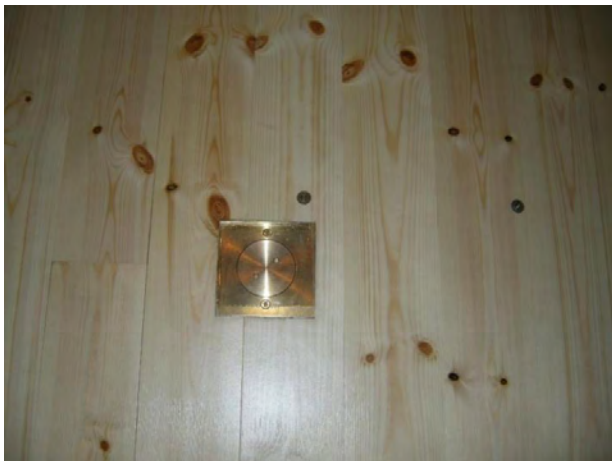
*Figur 10. Eluttag i mässing infällda i det nya furugolvet.*

Befintliga uttag för el och tele på kyrkans främre pelare (närmast podiet) har behållits. Nya eluttag har placerats på pelarna i mitten. På podiet har det befintliga eluttaget fällts in i trappsteg och ett nytt eluttag fällts in på trappans andra sida. Ny elcentral har placerats på samma plats där den tidigare var belägen. Två eluttag har fällts ned i golvet vid elorgel och dopfont. Uttagens synliga delar är av mässing (figur 10).

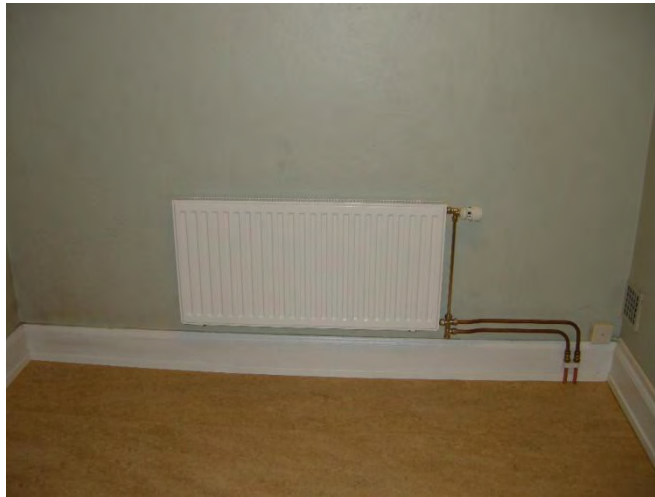
*Figur 11. Ny radiator i förrådsrummet.*

Två nya vattenradiatorer har installerats i WC och förråd (figur 11).

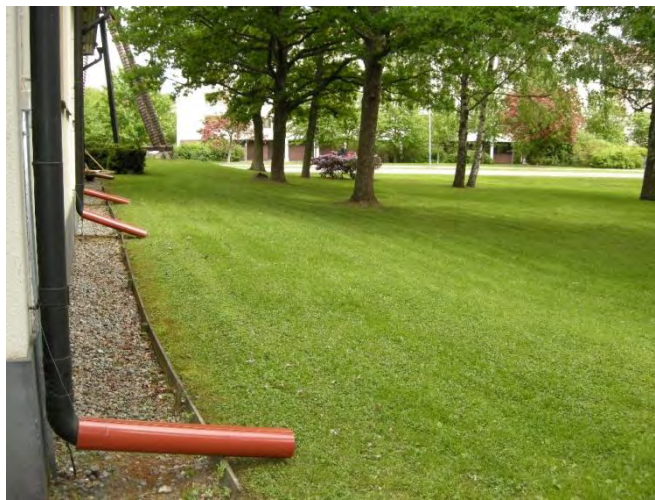
*Figur 12. Tillfällig avvattningsföregång.*

Åtgärder för avvattning har genomförts på kyrkans östra sida. Avvattningen består av skålformade betongplattor som leder bort vattnet vid fem av kyrkans stuprör. Stuprören har förlängts för att minska fallhöjden till de skålformade plattorna. Singel har fyllts på runt kyrkans sockel för att skapa rätt lutning, bort från kyrkan (figur 12-13).

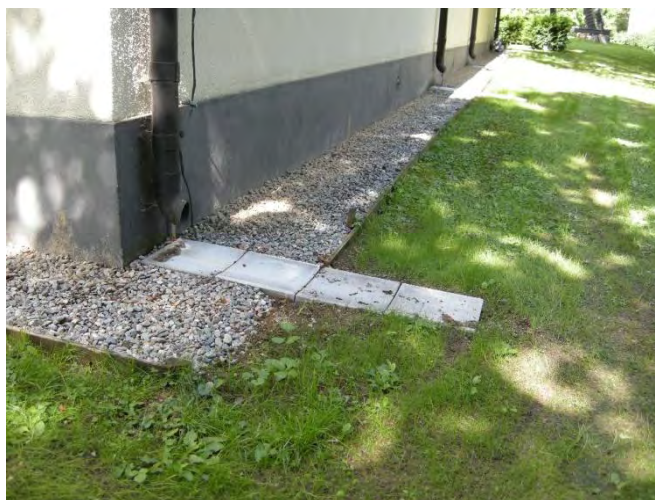
*Figur 13. Avvattningsföregång med skålföregångade betongplattor efter åtgärd.*
