# Norrby kyrka

## Utvändig renovering av kyrktorn

**Antikvarisk kontroll**

**Norrby kyrka  
Norrby socken  
Västerås stift  
Uppland**

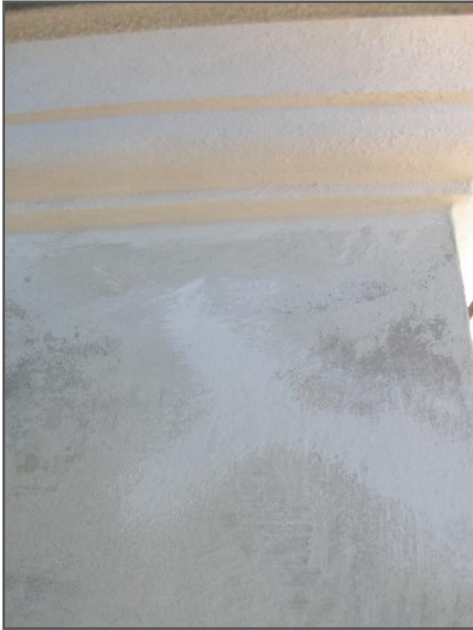
*Figur 4. Putsskada ilagad med kalkbruk.*

Södra fasaden rengjordes från färgrester med högtryckstvätt, varmvatten och borste. Norra fasaden rengjordes genom slipning då färgen inte gick att få bort med högtryckstvätt och borste. Inga större problem med bomputs fanns, de små partier av bomputs som förekom lämnades utan åtgärd. Tidigare KC-lagningar vid sockeln har tagits bort och ersatts med hydragiskt kalkbruk, Serpo 148. Små sprickor högre upp på tornet har huggits rena och lagats med hydragiskt kalkbruk. Tornet avfärgades med Keim soliditetsfärg, 2 strykningar, färgen har kvastats på för att få samma struktur som en kalkfärg.

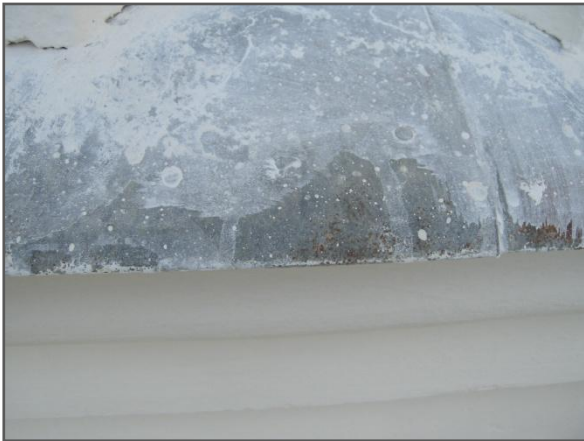
*Figur 5. Plåt under tornluckor var angripen av rost.*

Galvaniserad plåt under tornluckorna hade rostskador. För att slippa byta plåten beslöt man att måla den. Plåten skrapades och rengjordes från rost, grundades med Flügger linoljegrund 1212 och målades med lasol linoljefärg som brutits för att likna kulören S7005-G80Y enligt NCS skalan.

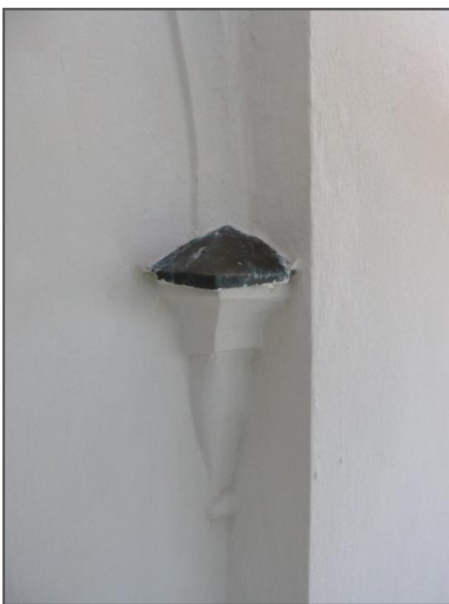
*Figur 6. Plåtar anfärgades i en nyans som skulle motsvara övriga deljer i kopparplåt.*

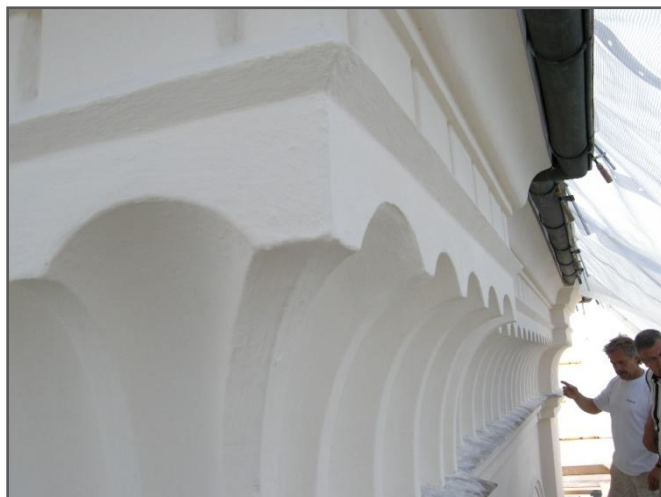
*Figur 7. Hörnen hade de största skadorna.*

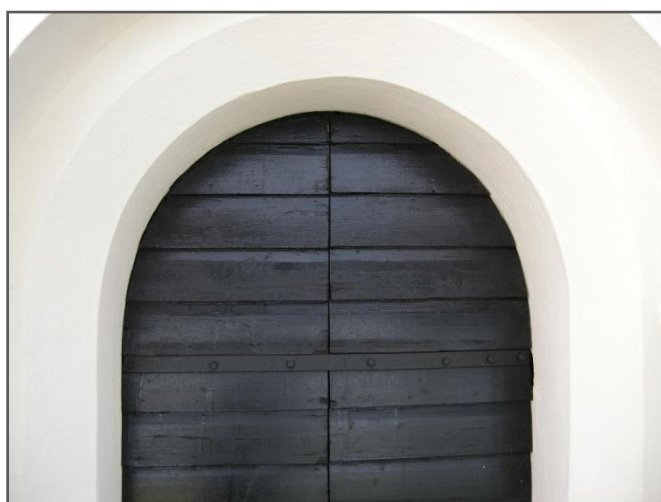
*Figur 9. Ljudlucka efter omtjärning.*

Ljudluckorna har borstats med piasavakvast och tjärats med Flügger trätjära utan pigment. På understyckena på västsidan krävdes två strykningar.

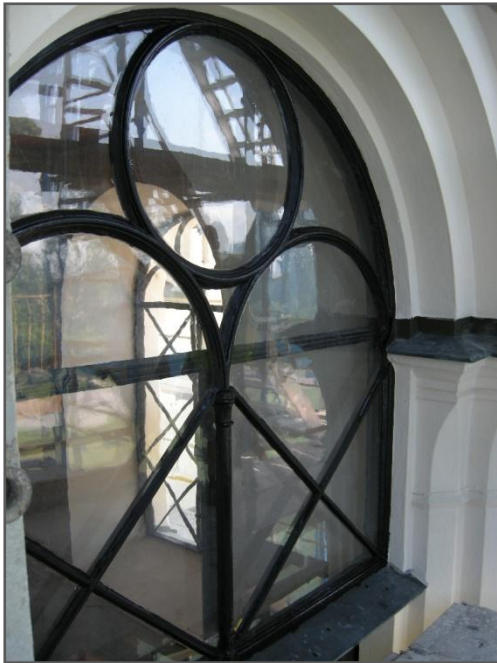
Fönstren har borstats rena från färgrester med stålborste, den befintliga färgen satt relativt bra. De har grundats med Flügger linoljegrund 1212, kittats om med Flüggers oljebaserade kitt och målats med Lasol linoljefärg i svart kulör lika befintlig. Ett av kryssen i västsidans fönster visade sig vara utbytt mot trä.

*Figur 10. Krysset till böger i västsidans fönster visade sig vara av trä.*

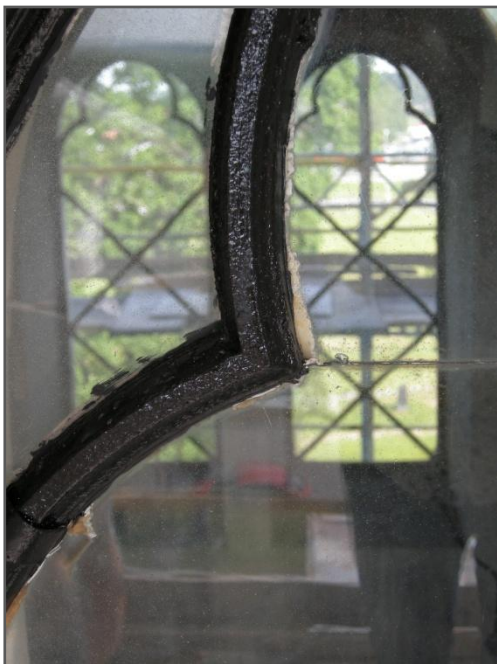
*Figur 11. Detalj från renoverat fönster på tornets södra sida.*

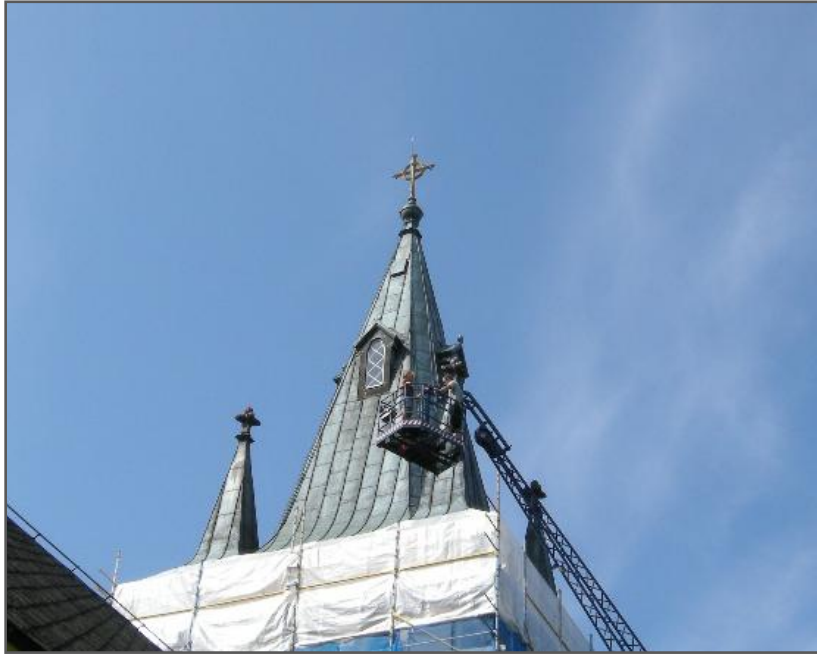
Tornspiran var fast förankrad och beklädd med kopparplåt. Träet i spiran verkade vara friskt. Tornspiran har omförgyllts av Gabor Paztor, Närkekonservern.

*Figur 12. Tornspiran fyllades och tornbuvens fönster målades.*

Fönstren på tornhuven hade tidigare smidesdetaljer som antagligen bara varit behandlade med linolja, de har nu målats på samma vis som övriga fönster men brutits in med utgångspunkt från kulören S7005-G80Y enligt NCS skalan.
