Beskärning av lindarna i Ängsö slottspark

Antikvarisk kontroll

Ängsö gård 2:1
Ängsö socken
Västmanland

Maria Löfgren

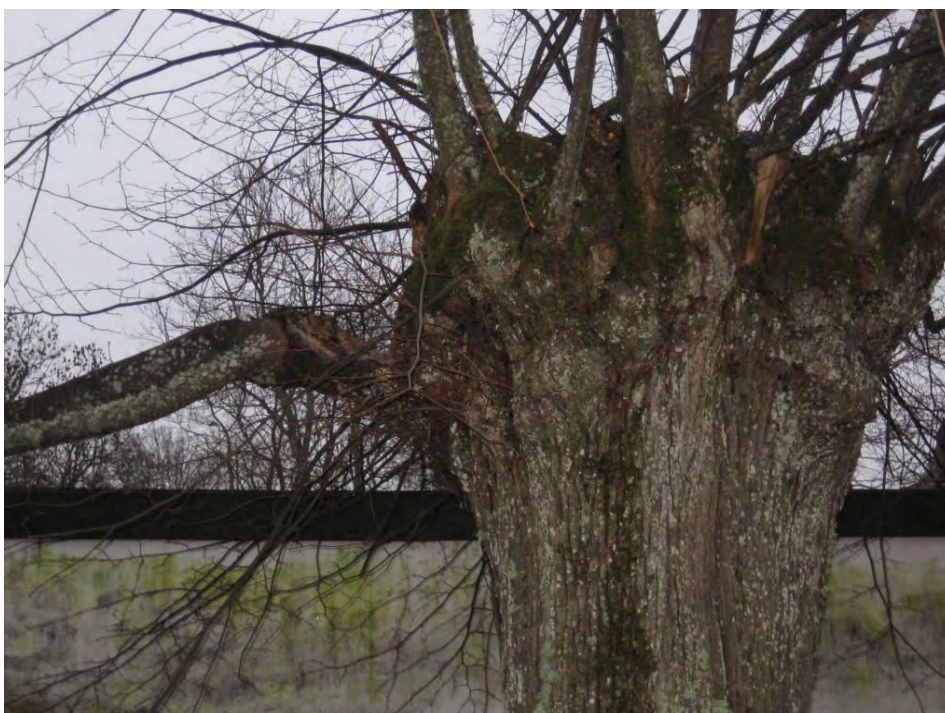
I Ängsö slottspark är de allra flesta lindarna planterade på 1700-talet. Lindarna är i dag i akut behov av beskärning. Den senaste beskärningen har lämnat efter sig lindar med stora snittytor på huvudstammen på cirka 3-4 meters höjd. Skotten som vuxit ut har inte gallrats eller beskurits och har med tiden blivit mycket grova. Skotten är idag 5-8 meter höga. Dessa höga skott utsätts för en mycket kraftig belastning vid hård vind eller vid stora snömängder och fläxskador har redan inträffat (figur 2).

Figur 2. Fläxskada på en av lindarna vid Ängsö.

Beskärningen av lindarna är en akutåtgärd för att förhindra ytterligare skador på träden. Beskärningen utförs på de grova 5-8 meter höga skotten genom en beskärning av skotten en meter upp från den senaste beskärningspunkten på stammen enligt länsstyrelsens beslut. Arbetet utförs av en arborist.

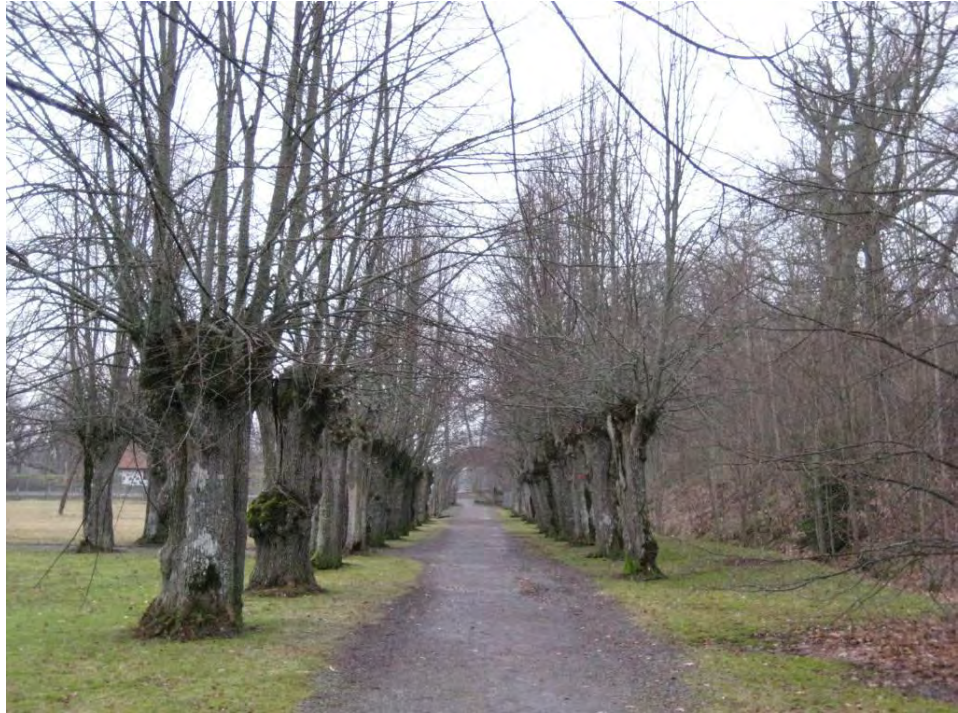
Figur 4. Södra allén mot öster innan beskärningen, markerat med ljusblått i figur 3.

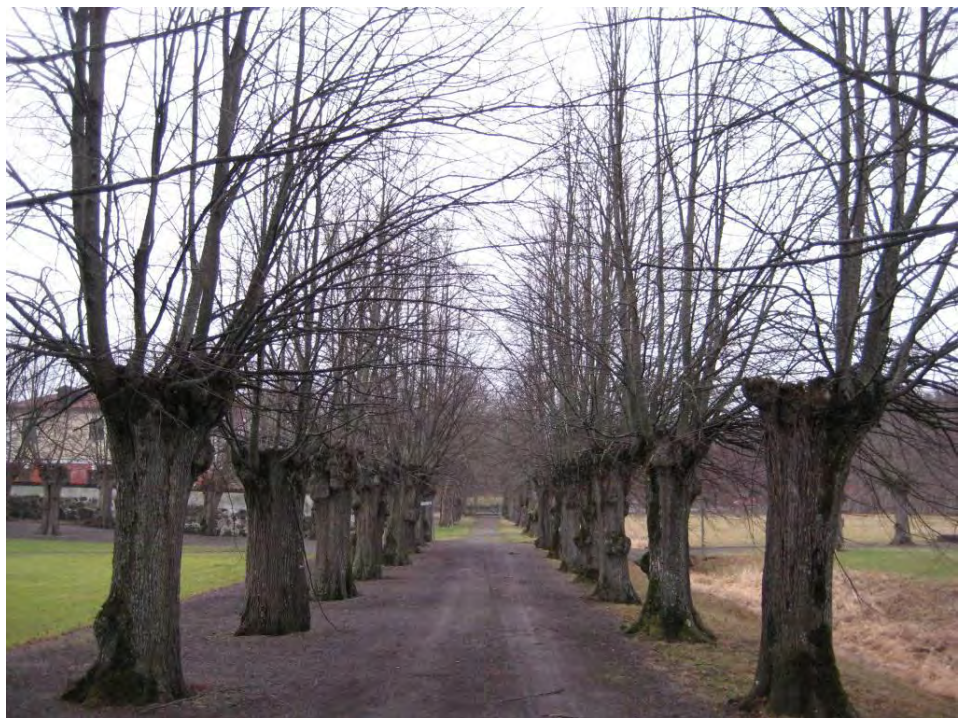
Figur 5. Norra allén mot öster innan beskärningen, markerat med blått i figur 3.

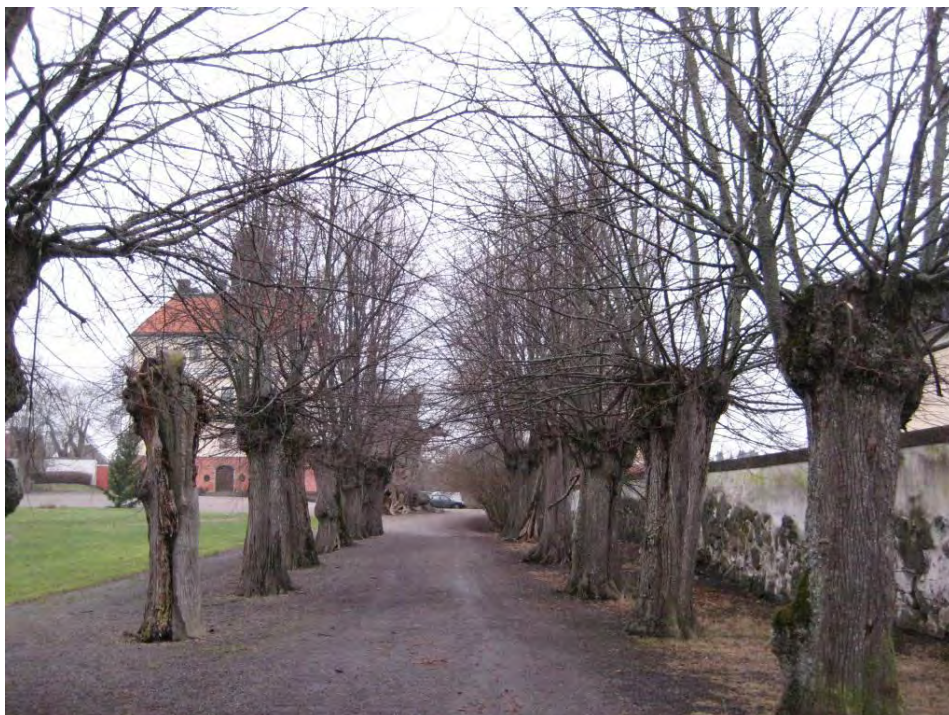
Figur 6. Östra allén mot norr innan beskärningen, markerat med grönt i figur 3.

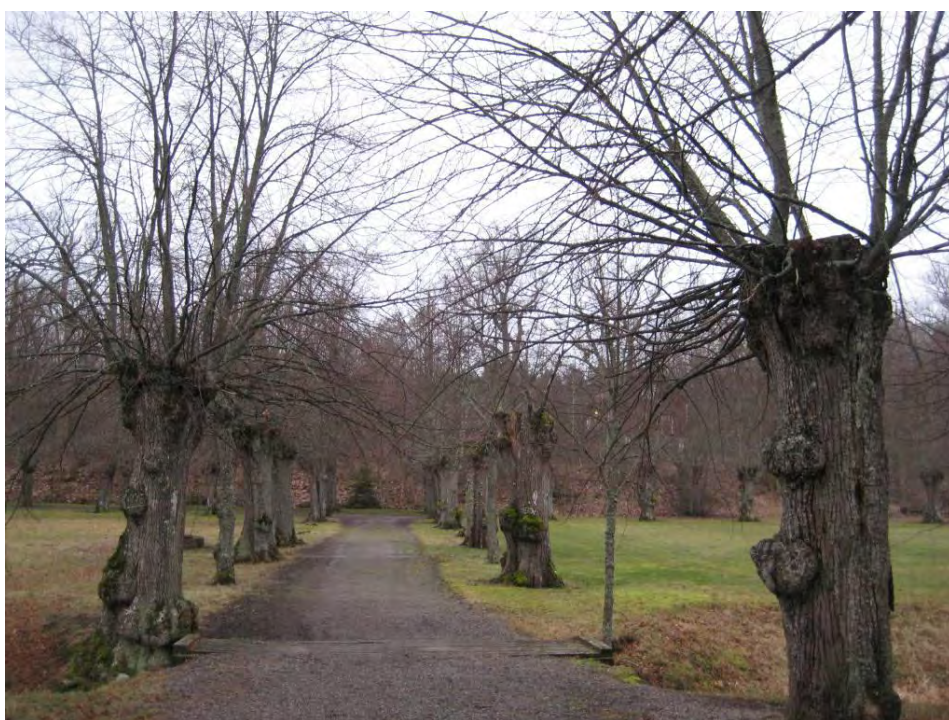
Figur 7. Östra allén mot söder innan beskärningen, markerat med grönt i figur 3. Här syns några av de unga träden som är inplanterade.

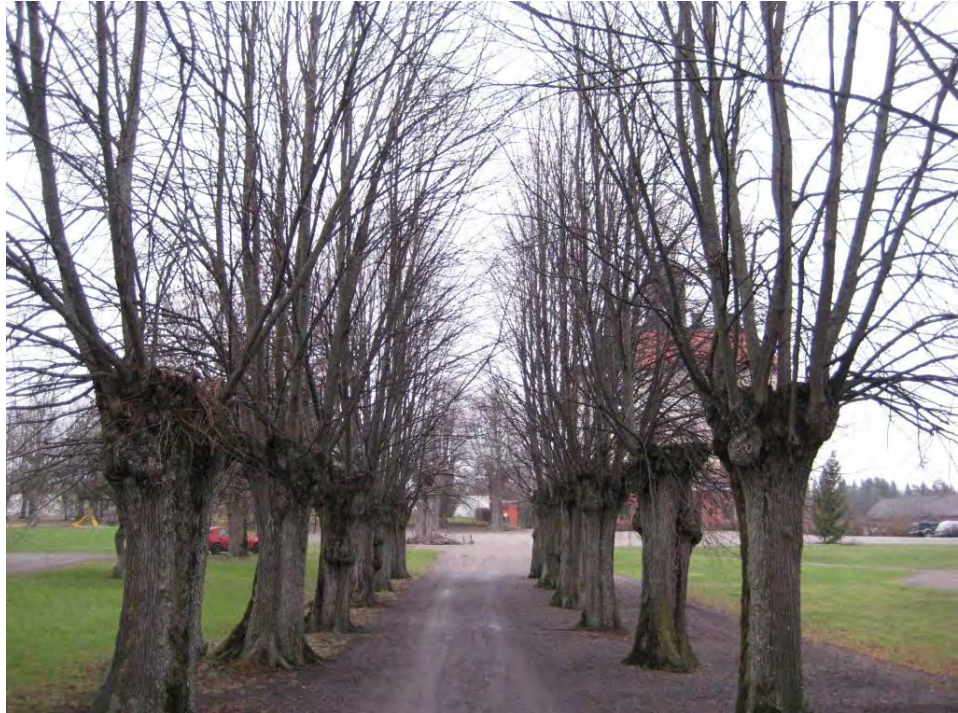
Figur 8. Västra allén mot norr innan beskärningen, markerat med lila i figur 3.

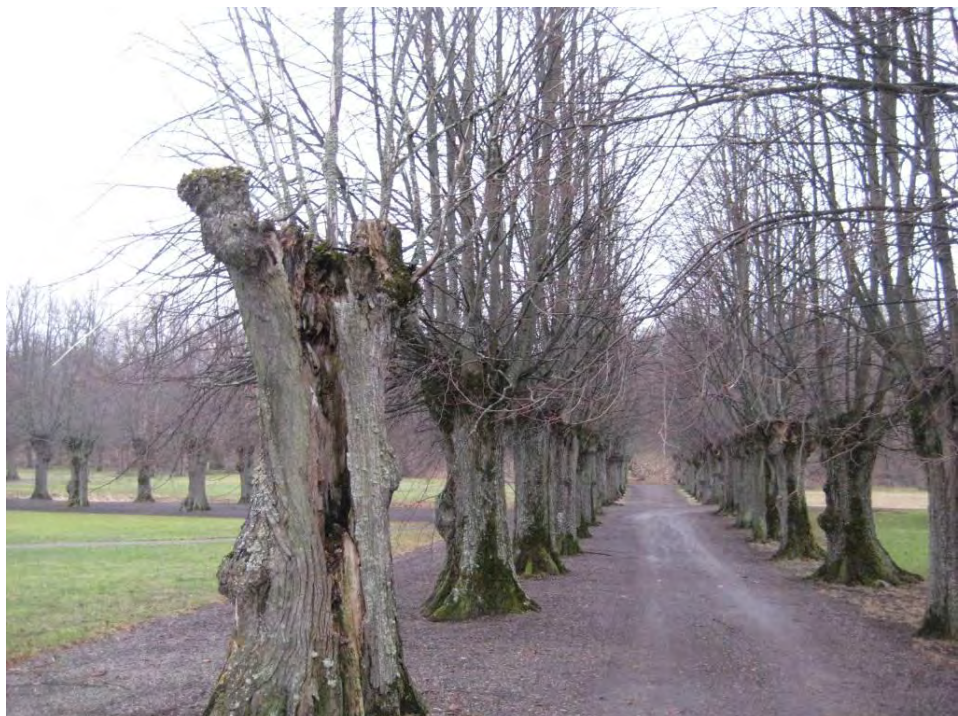
Figur 9. Västra allén mot söder innan beskärningen, markerat med lila i figur 3. Till vänster i bilden syns en av de döda högstubbarna.

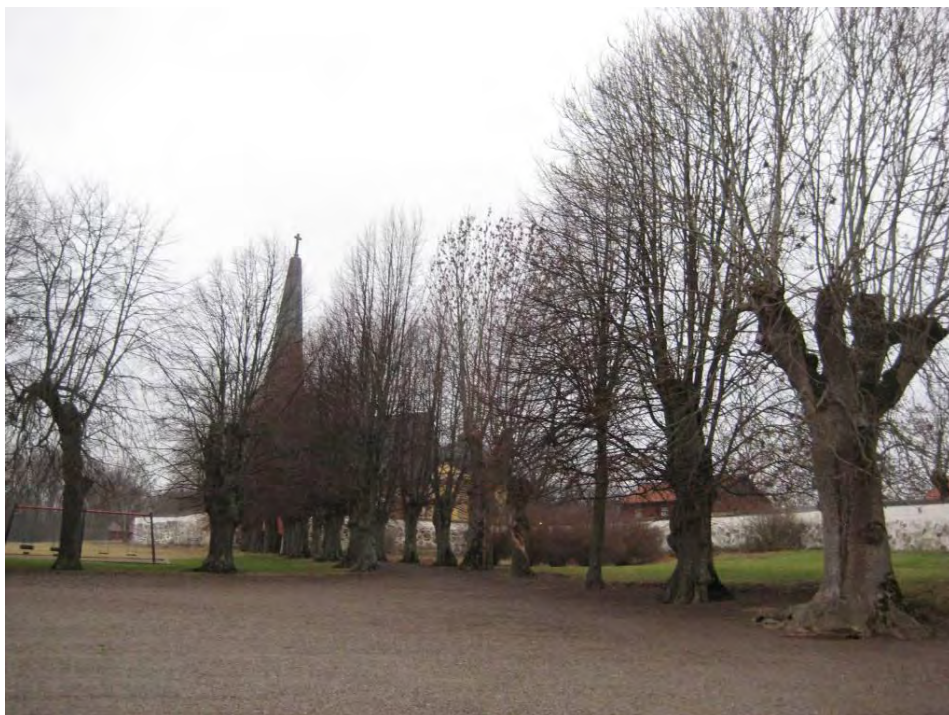
Figur 10. Kyrkoallén innan beskärningen, markerat med orange och gulgrönt i figur 3. Till höger i bild syns de träd i enkelallén som inte beskurits hårt tidigare, 2 askar, 1 lönn och 2 lindar, markerat med gulgrönt i figur 3. Till vänster i bild är två av fyra lindar synliga som inte heller beskurits hårt tidigare, markerat med gult i figur 3.

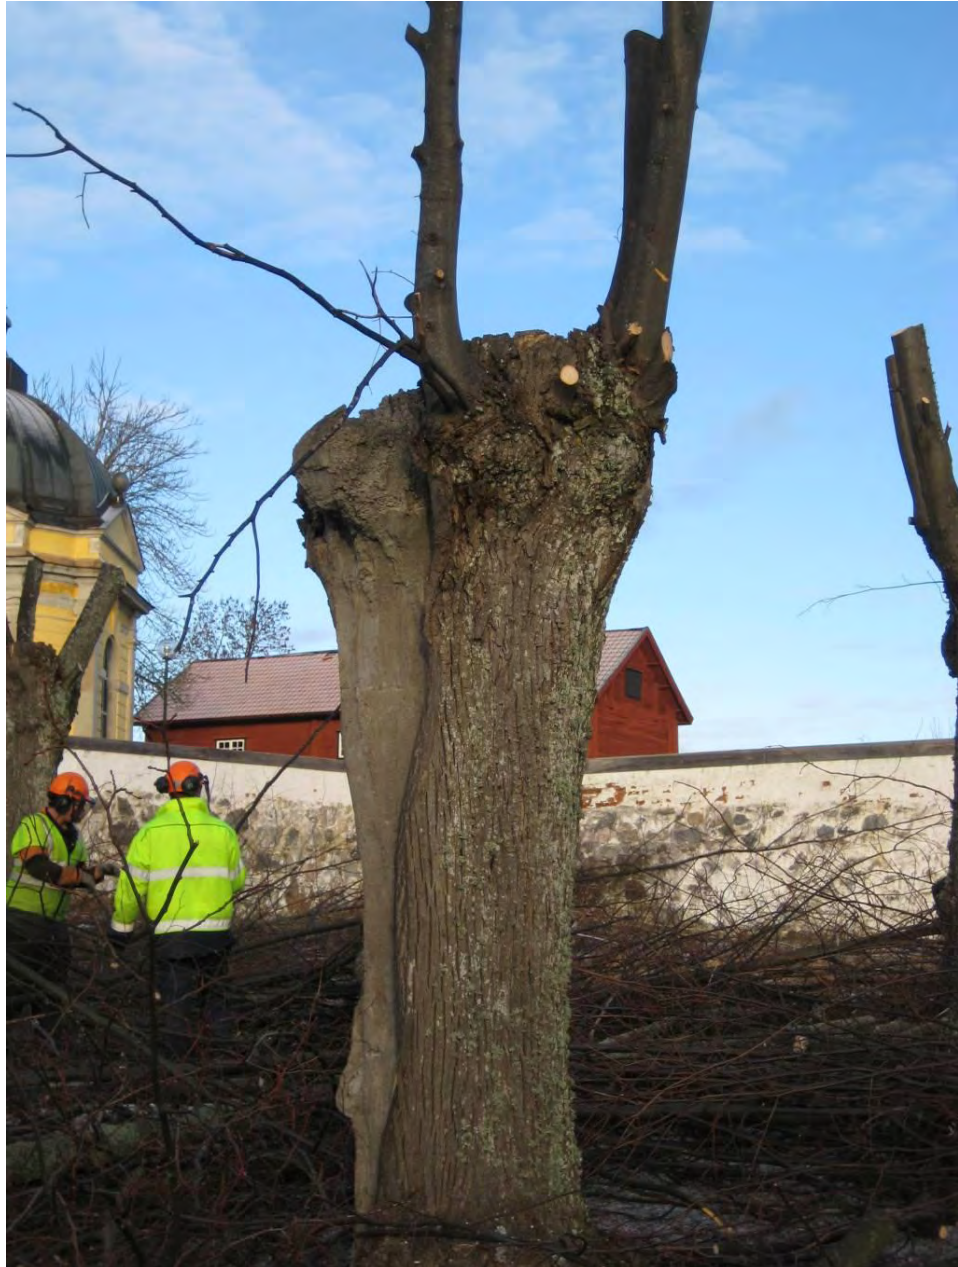
sedan tidigare luckor i raderna som inte ersatts, det finns unga träd som planterats som ersättare i luckorna men som inte beskurits alls och det finns också tio döda högstubbar. Vissa av de ihåliga stammarna har betongfyllningar (se figur 11).

Figur 11. Betongfyllning i en ihålig stam i kyrkoallén.

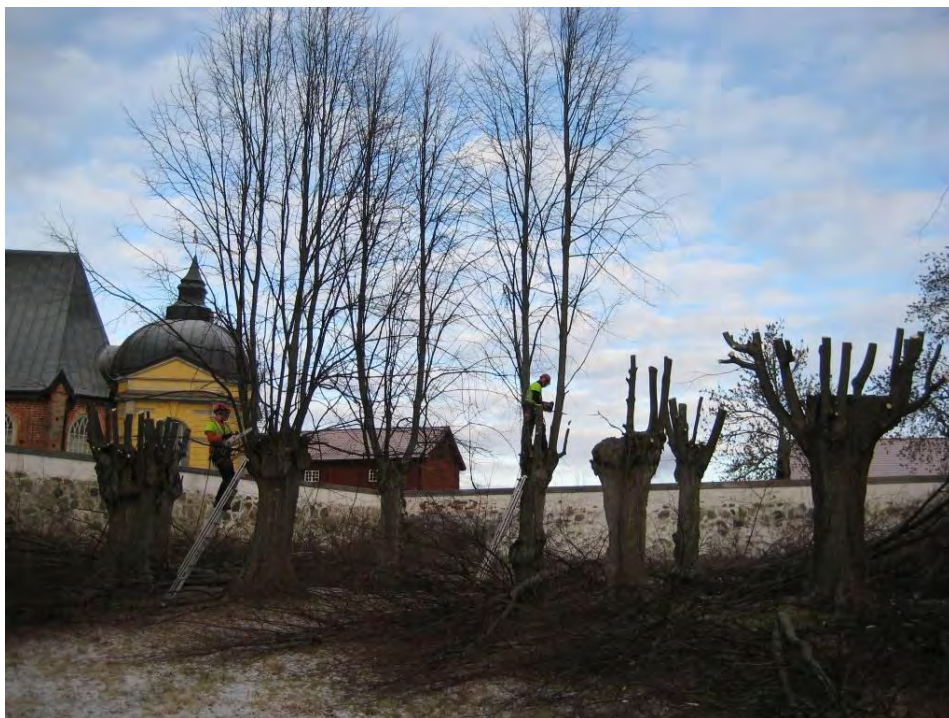
Figur 12. Arboristerna i arbete i kyrkoallén..

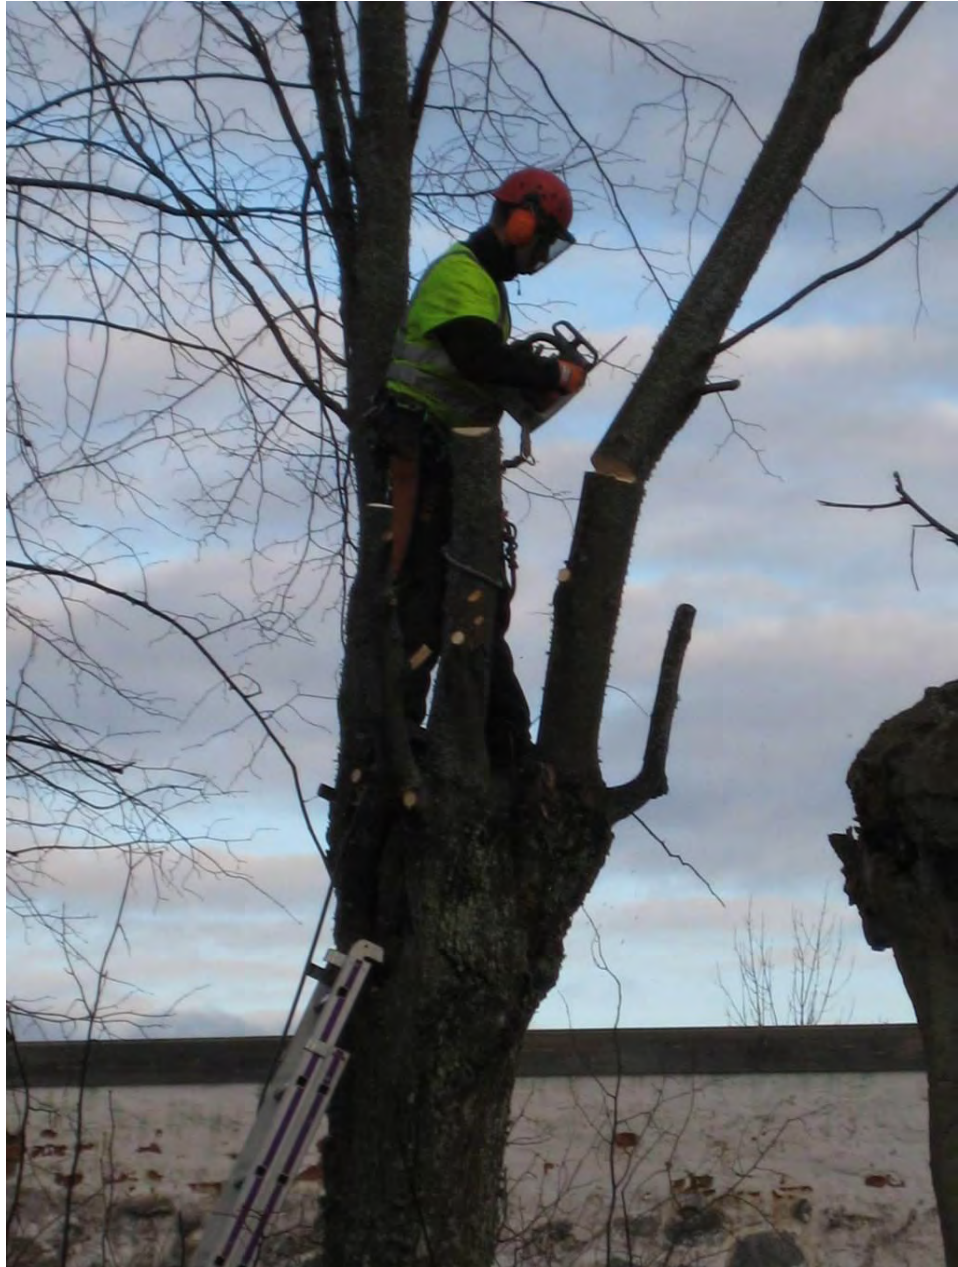
Figur 13. Arborist i arbete i en lind i kyrkoallén.

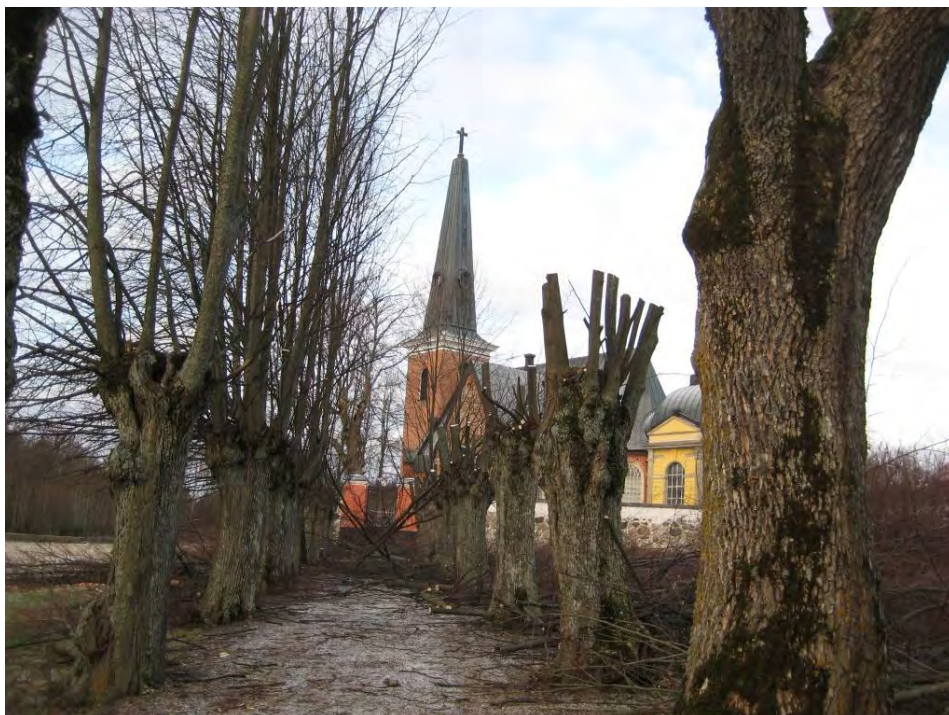
Figur 14. Halva kyrkoallén har beskurits.

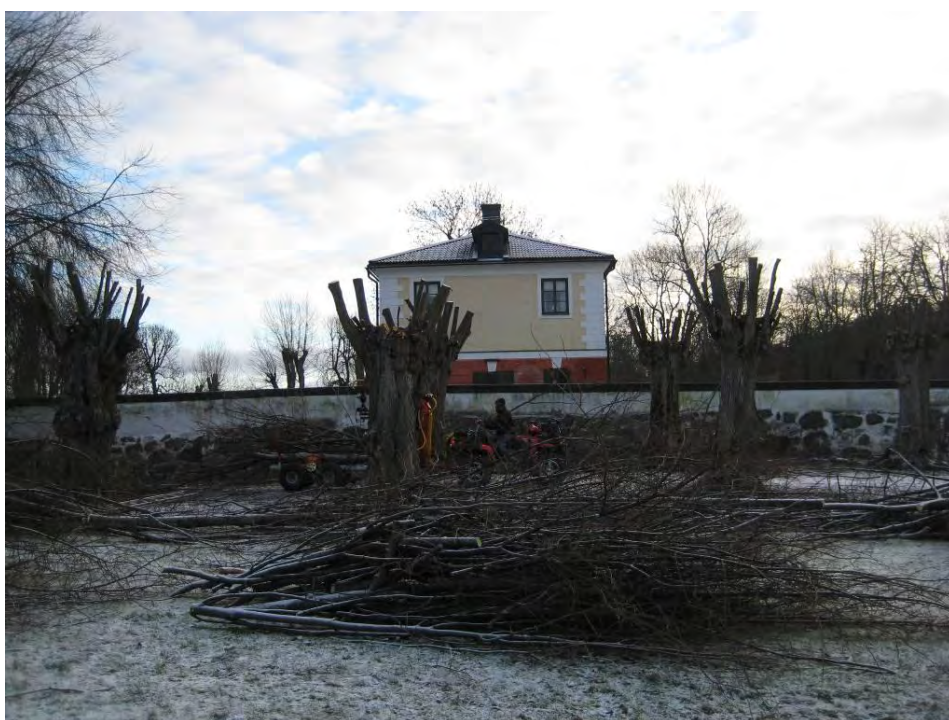
Figur 15. Riset samlades i bögar intill vägarna för bortförsling med hjälp av en fyrhjuling med skogskärria och kran. På det sättet undveks körskador.

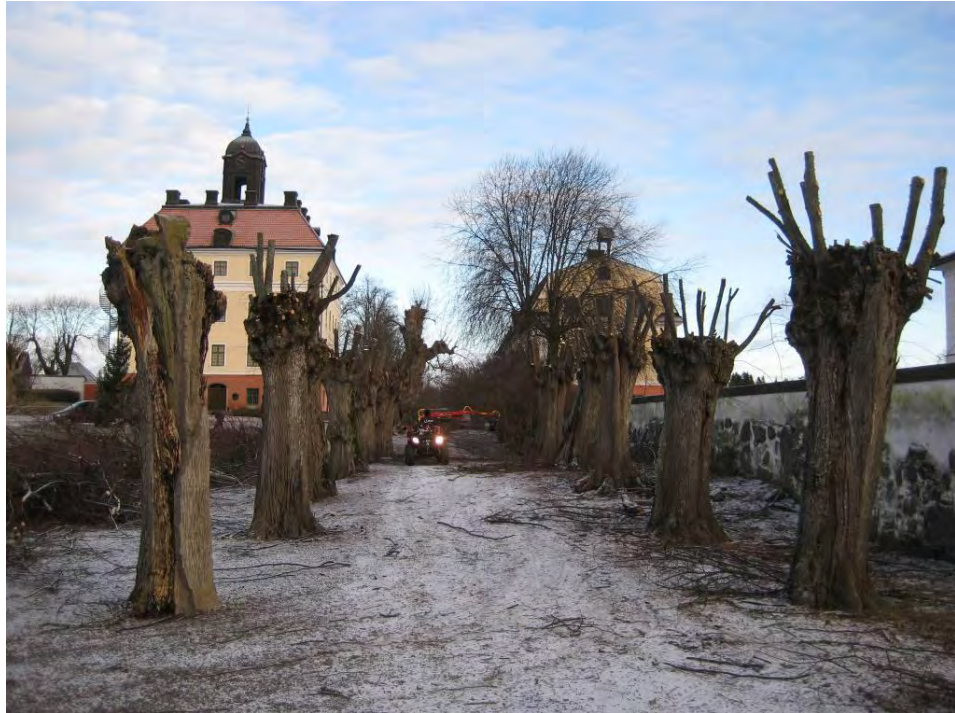
Figur 16. Fyrhjuling med skogskärta och kran körde bort allt ris.

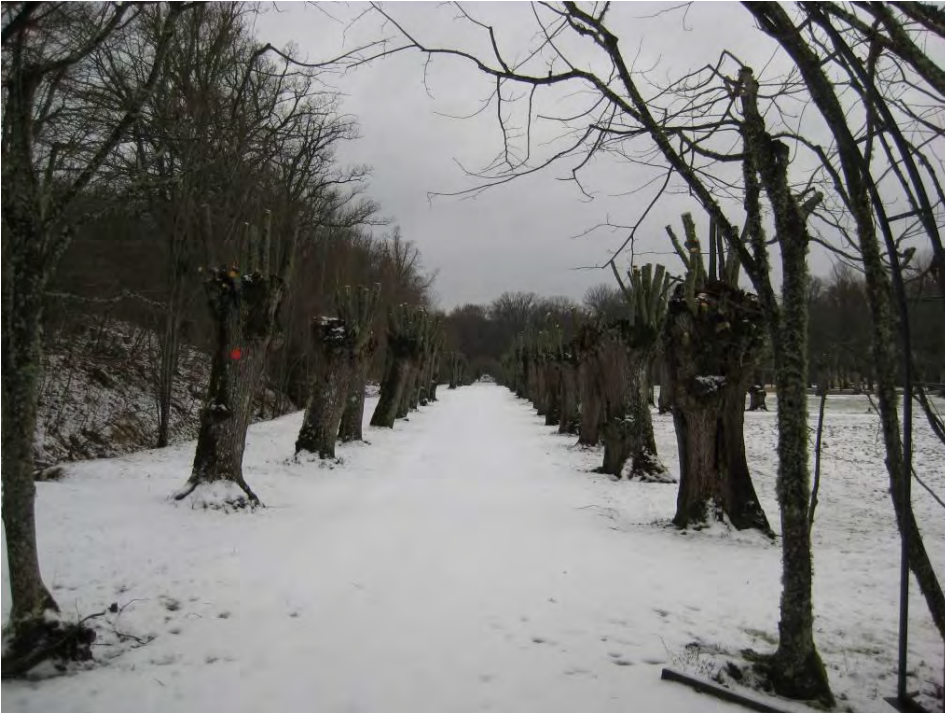
Figur 17. Södra allén mot väster efter beskärningen, markerat med ljusblått i figur 3.

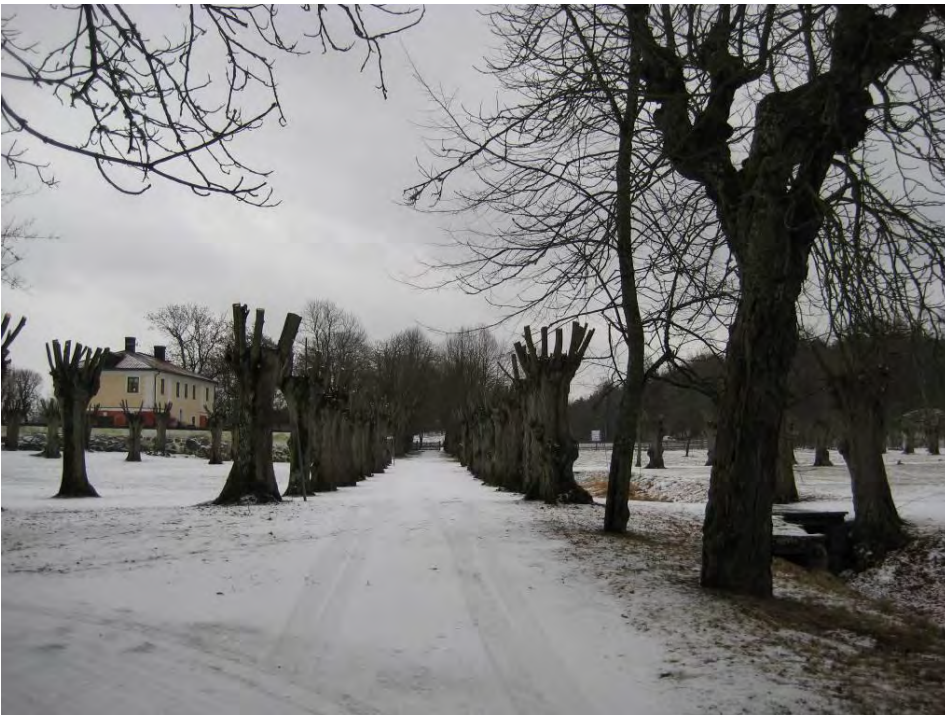
Figur 18. Norra allén mot öster efter beskärningen, markerat med blått i figur 3.

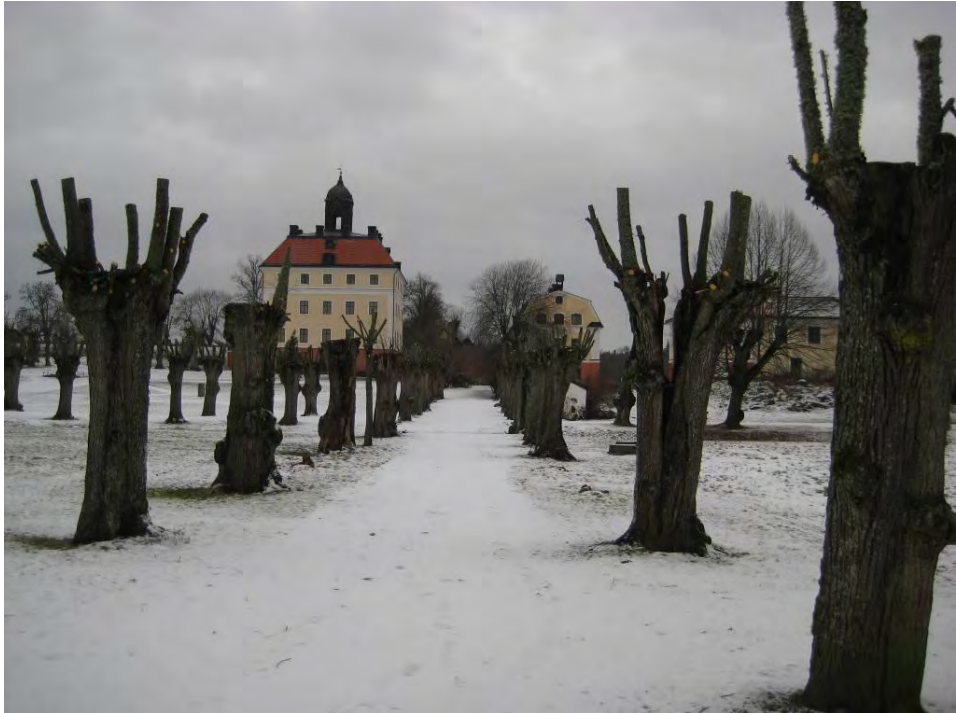
Figur 19. Östra allén mot norr efter beskärningen, markerat med grönt i figur 3.

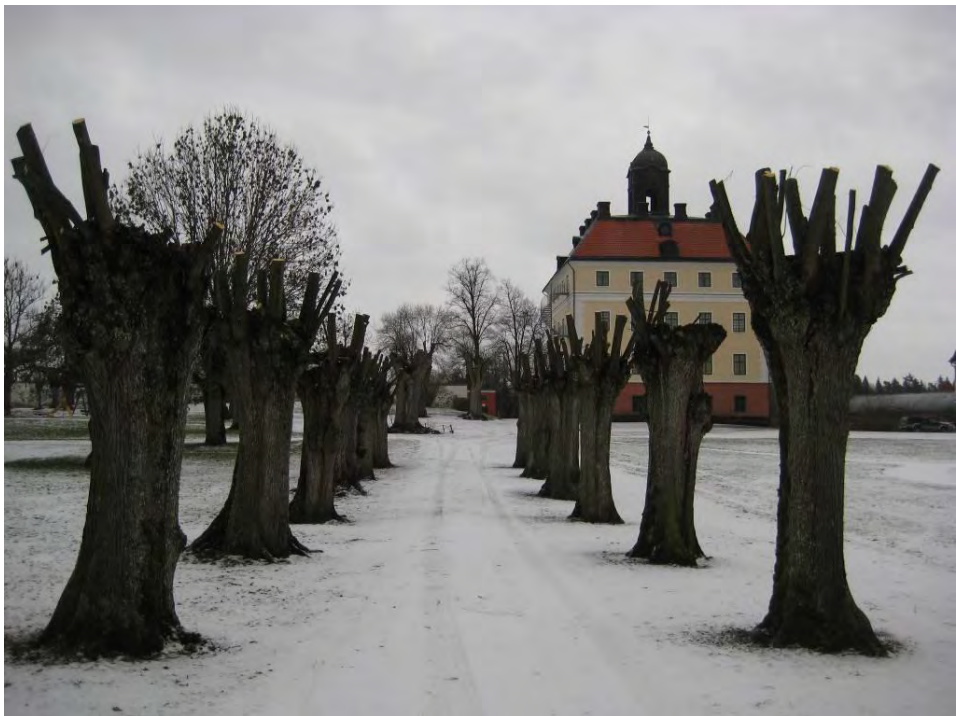
Figur 20. Västra allén mot norr efter beskärningen, markerat med lila i figur 3.

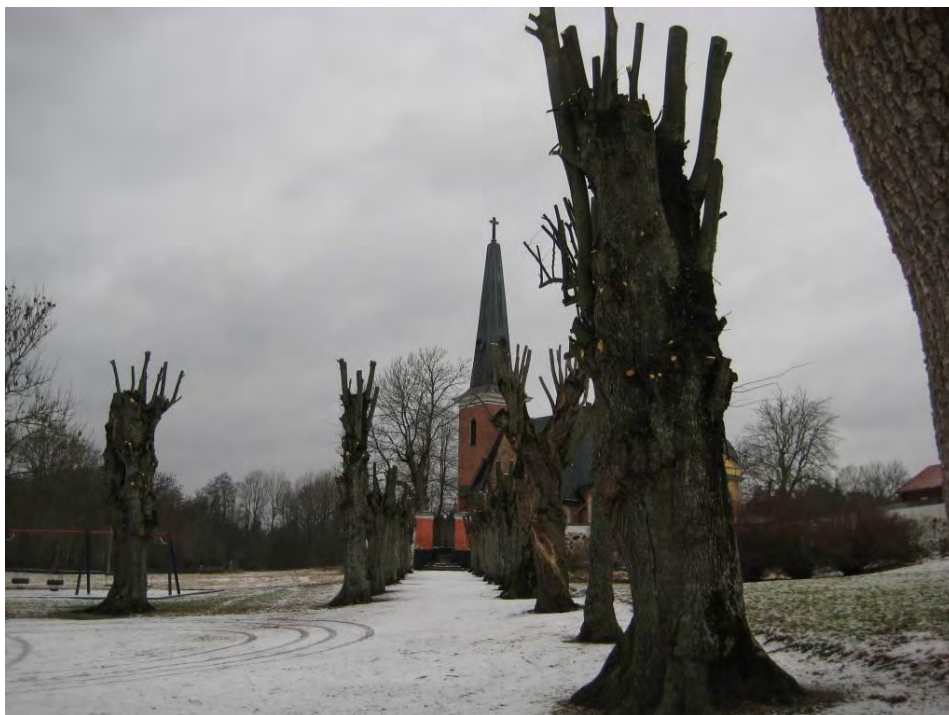
Figur 21. Kyrkoallén efter beskärningen, markerat med orange och gulgrönt i figur 3.

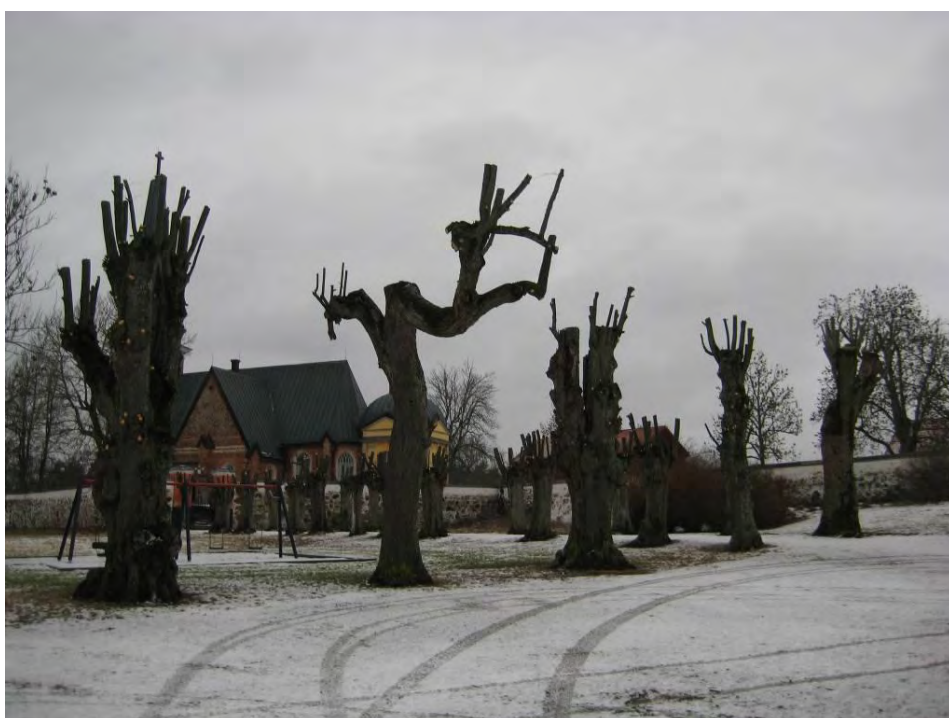
Figur 22. De 4 lindar som står i vinkel mot kyrkoallén efter beskärningen, markerat med gult i figur 3.

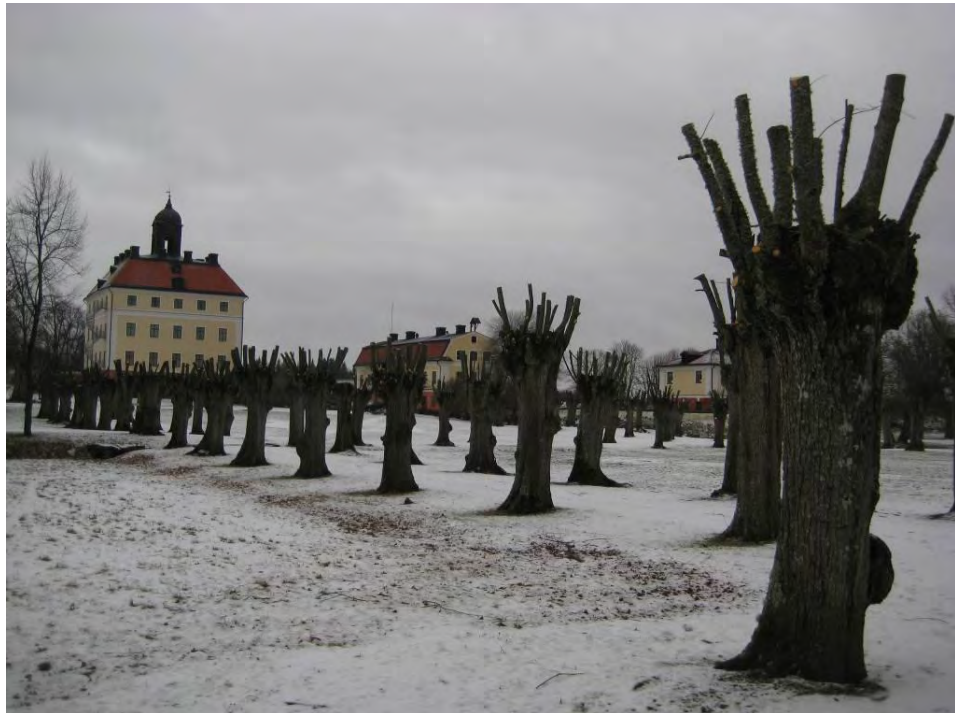
Figur 23. Ängsös slottspark efter beskärningen i januari 2009.
