Kungs Barkarö kyrka

Renovering av tornspira och takprydnader samt tjärstyrkning av tak

Antikvarisk kontroll

Kungs Barkarö kyrka
Kungsörs kommun
Västerås stift
Västmanland

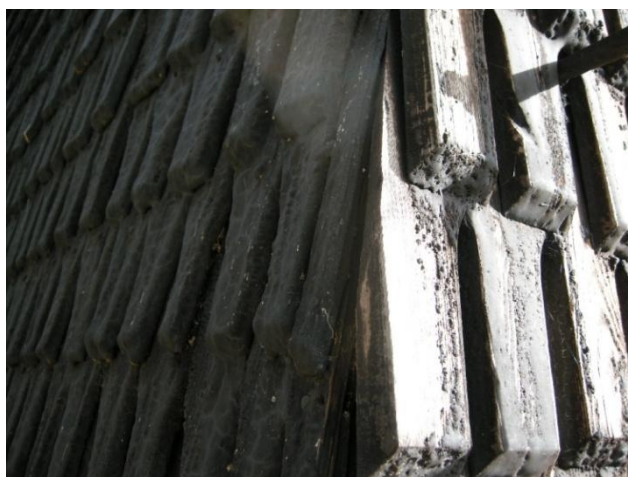
Tornet är idag klätt med spån med varierande utseende och ålder, den övre delen är plåtskodd med falsad, svartmålad plåt. Troligen har den övre delen ursprungligen varit täckt med spån i hela sin höjd. Spånen har vid något tillfälle tjärats med stenkoltjära. Plåtskoningen hade stora rostskador och flera provisoriska lagningar.

Figur 2. Olika generationer av spån på tornet.

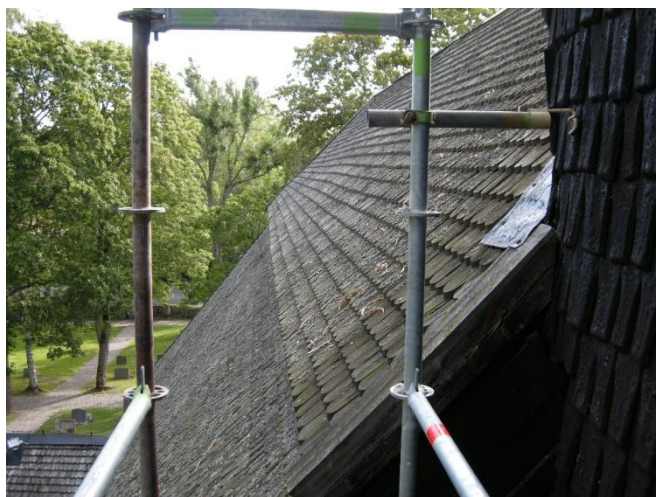
Långhusets sågade spån från 1952 ersattes 1990 med spjälkade spån samtidigt som rötskadade delar i takets bärande delar och panel byttes ut.³ Spånen var i stort behov av omtjärning och underhåll. Sakristians tak var kraftigt mossbeväxt och norrsidans takfall beväxt med alger och lavar.

Figur 5. Norra takfallet med lavpåväxt.

Taket på långhus och sakristia har strukits med trätjära (Furutjära A från Claessons). Det södra takfallet har strukits med två strykningar, men det var så urlakat att ytterligare en strykning rekommenderas inom ett år. Norrsidan och sakristians tak har rengjorts från alger och mossa genom skrapning och tvättning innan tjärningen. Enstaka spån har bytts.

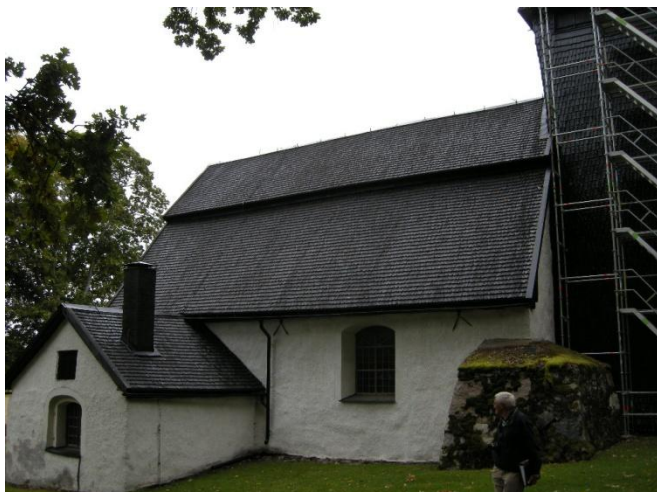
Figur 6. Norra takfallet och sakristian efter tjärning.

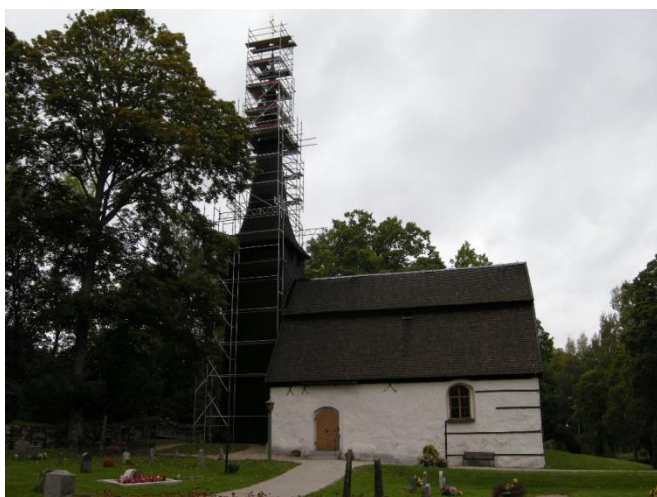
Figur 7. Södra takfallet efter två tjärstrykningar.

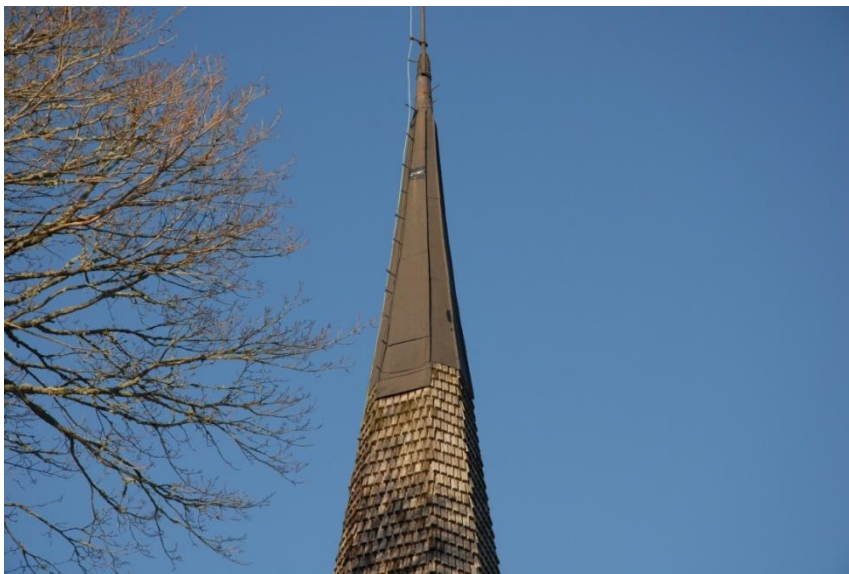
Tornspirans övre del var täckt av svartplåt ovanpå den ursprungliga spåntäckningen. Svartplåten var i mycket dåligt skick med stora rostskador och provisoriska lagningar med bland annat tejp. Spikmärken visar att tornet varit spånklätt hela vägen upp. Då plåten var i så dåligt skick befarade man skador i byggnadskonstruktionen, men hjärtstock och undertak visade sig vara i gott skick. Tornet har nu spånklätts hela vägen upp till hjärtstocken där en plåtbeklädnad tar vid. Skadade spån och spån som lossnat har bytts ut mot nya. De nya spånen är tjärdoppade näbbspån som har spikats fast. De spåntäckta delarna av tornet har tjärats med trätjära (Furutjära A från Claessons). Ljudluckorna har tjärats.

Figur 8. Tornspirans plåtbeklädnad före renovering. Foto: Lars Åke Augustsson.

Plåttäckningen har avlägsnats fram till hjärtstocken. Ny plåttäckning har utförts med avsyrad plåt som rostskyddats med blymönja och målats med lasol linoljefärg.

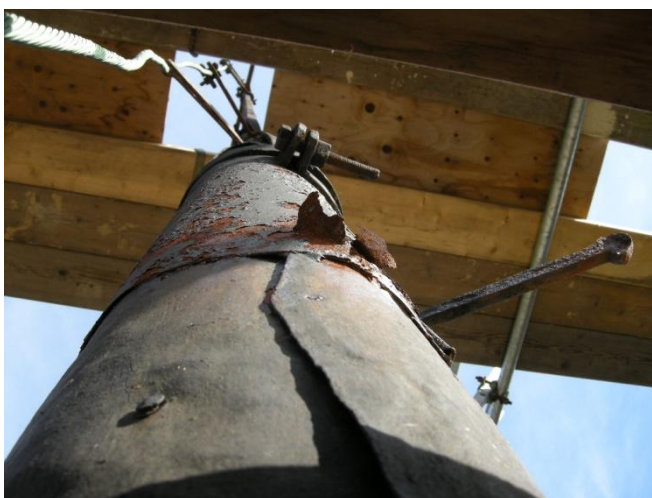
Figur 9. Rostskador och lagningar med tejp före renoveringen.

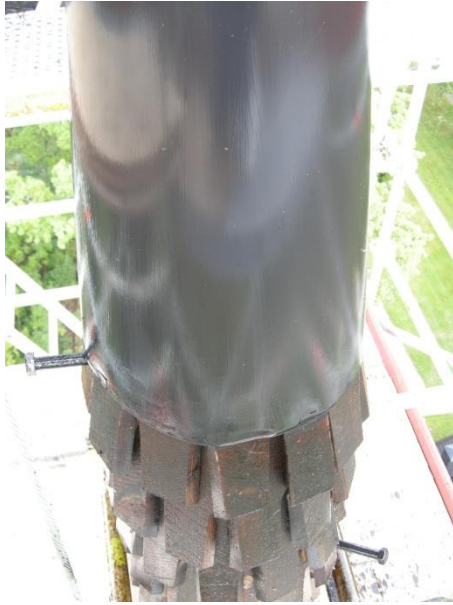
Figur 10. Ny plåtintäckning ansluter mot spån.

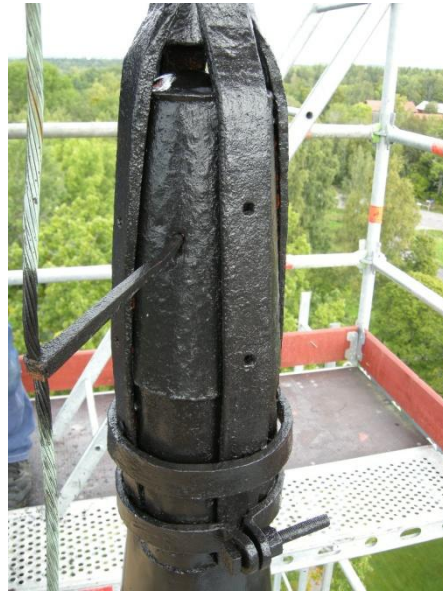
Figur 11. Äldre plåtintäckning på tornspirans översta del.

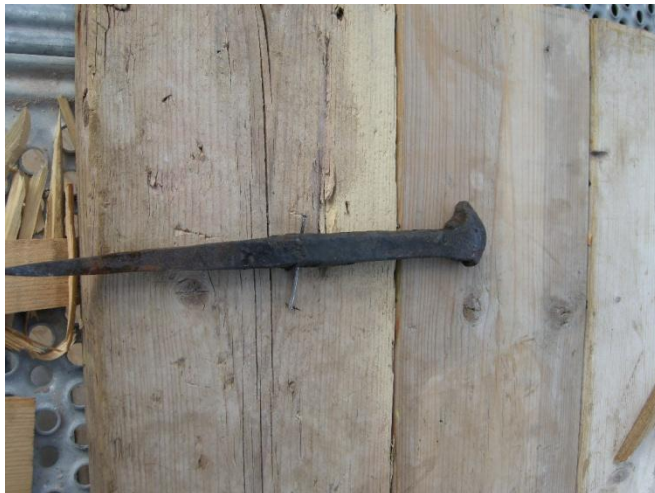
Figur 12. Äldre plåtar för omtjärning av tornspiran byttes ut mot nya.

smidesjärn som används för att klättra i vid omtjärning av tornspiran. Flera av pliggarna var lösa och har bytts ut mot nya skruvade bultar.

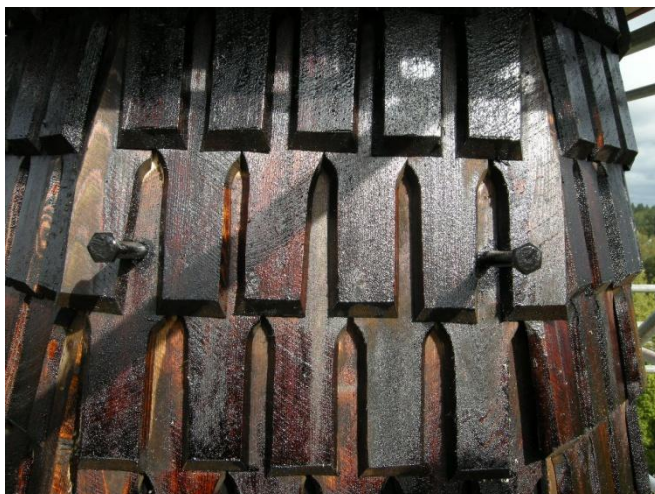
Figur 13. Tornspirans nya spåntäckning samt nya plåtar för framtida omtjärning.

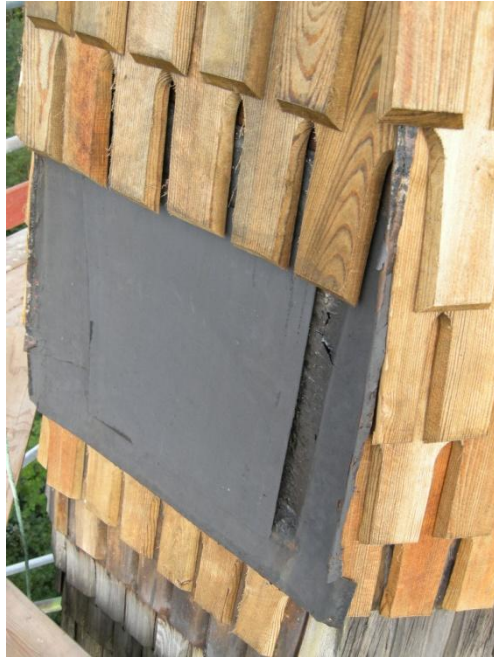
Figur 14. Lucka på tornspirans södersida var i mycket dåligt skick.

Luckor i svartplåt fanns åt norr respektive söder, den norra luckan saknade idag funktion och innebar en risk för läckage, den togs därför bort. Den södra luckan används för att ta sig ut på tornspiran vid omtjärning. Öppningen har behållits men en ny lucka har tillverkats då den befintliga var i mycket dåligt skick. Den nya luckan är tillverkad av plåt och utformad lika den befintliga. Ovanför luckan satt pliggar i

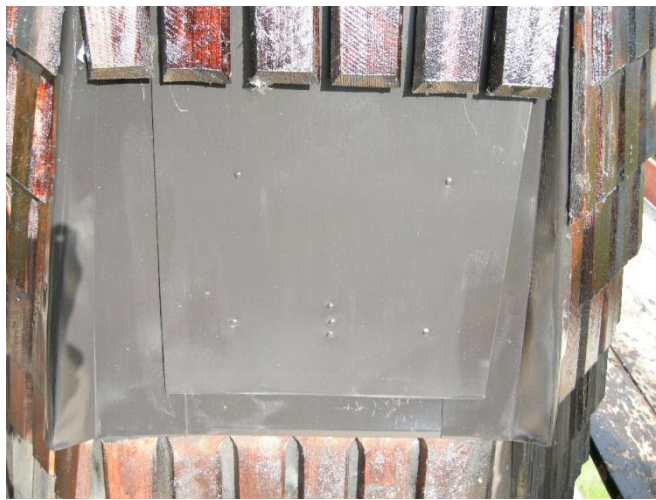
Figur 15. En ny lucka tillverkades med den äldre som förebild.

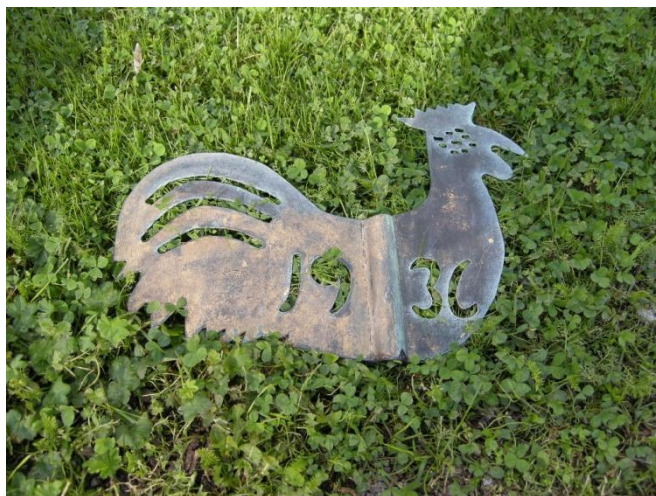
Figur 16. Kyrktuppen innan omförgyllning.

Kyrktuppen och kulorna har omförgyllts. Tuppen omförgylldes senast 1954 men kulorna har nog aldrig varit förgyllda tidigare.

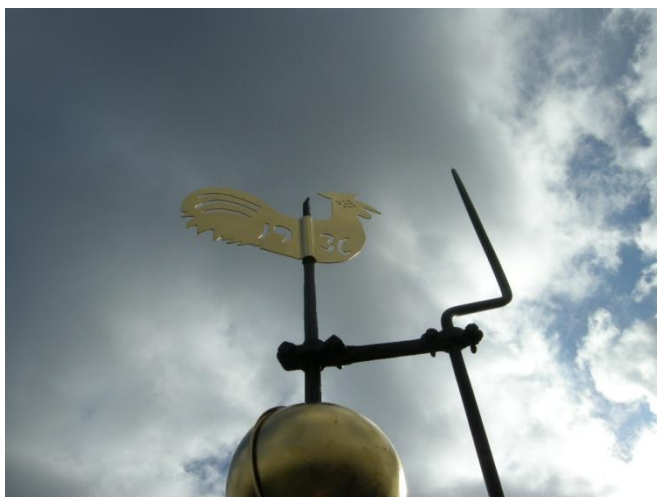
Figur 17. Kyrktuppen efter omföryllning.
