Strömsholms kanal

Tryckning av elkabel under kanal

Antikvarisk kontroll

Strömsholm 8:44
Säby socken
Hallstahammars kommun
Västmanlands län

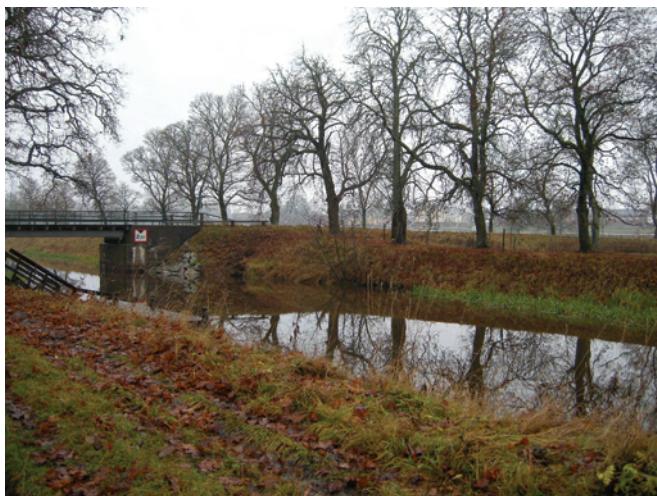
Bild 1. Del av berörd kanal del, mot söder. Foto: Boel Melin.

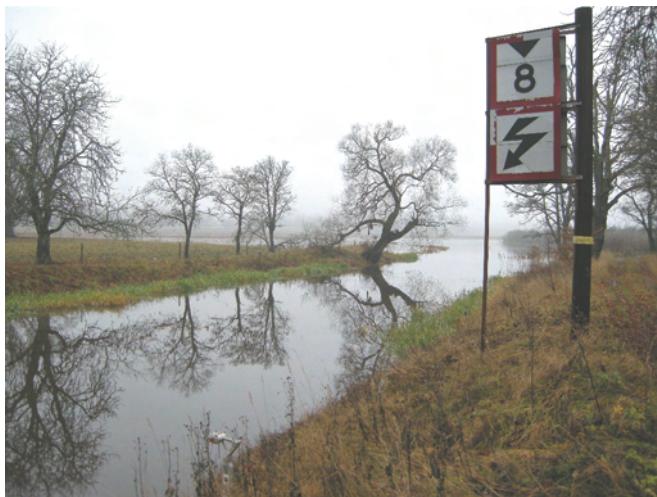
Bild 2. Kanalen mot norr. Foto: Boel Melin.

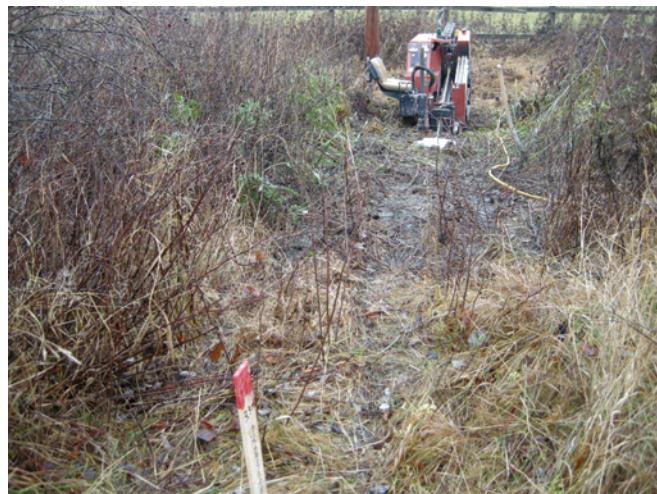
Bild 3. Tryckningen utfördes med en "Ditch Witch". Foto: Boel Melin

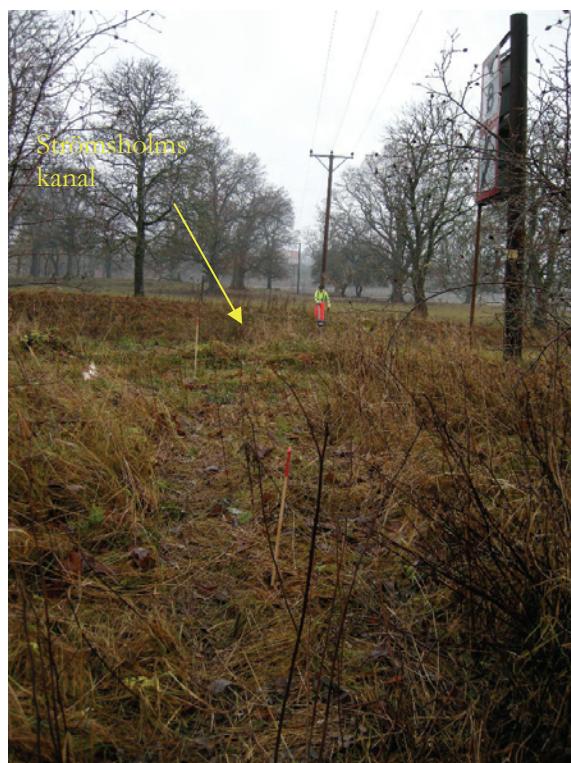
Bild 4. Bild från platsen där tryckningen startade, kanalen ligger mellan fotografen och mannen på bilden.
Foto: Boel Melin.

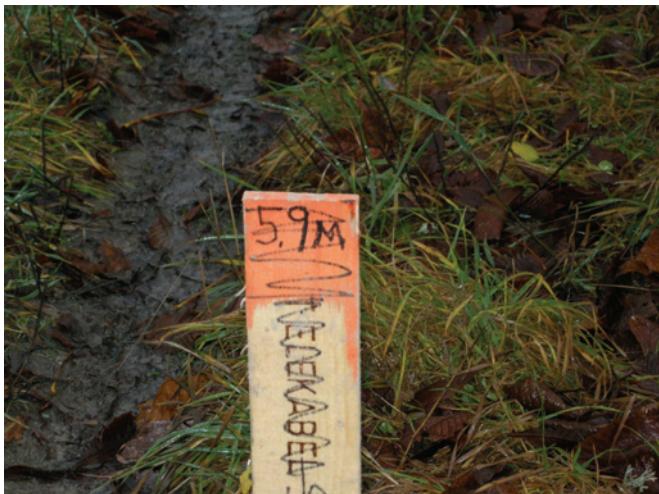
Bild 5. Rörens djup, 5,90 m från den faktiska marknivån, efter borning 11,90 m. Foto: Boel Melin.

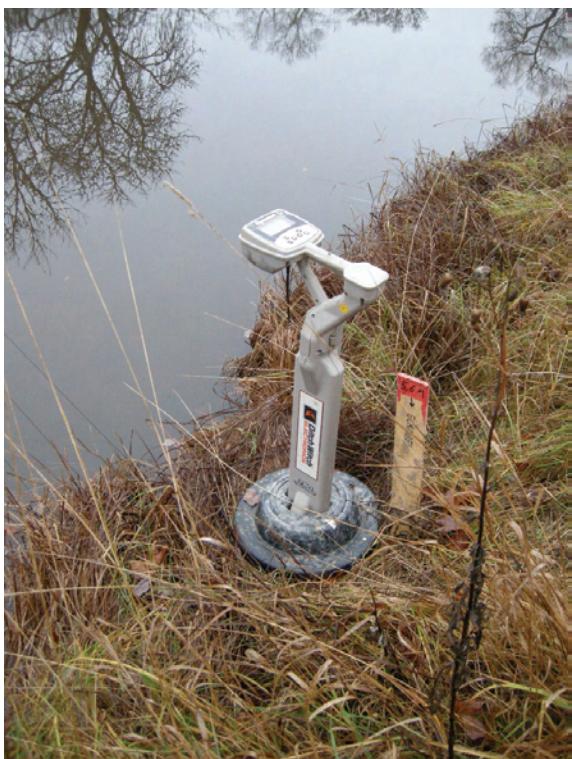
Bild 6. Vid kanalens västra strandkant var rörens djup 5,6 m. På bilden syns mätnstrument. Foto: Boel Melin.

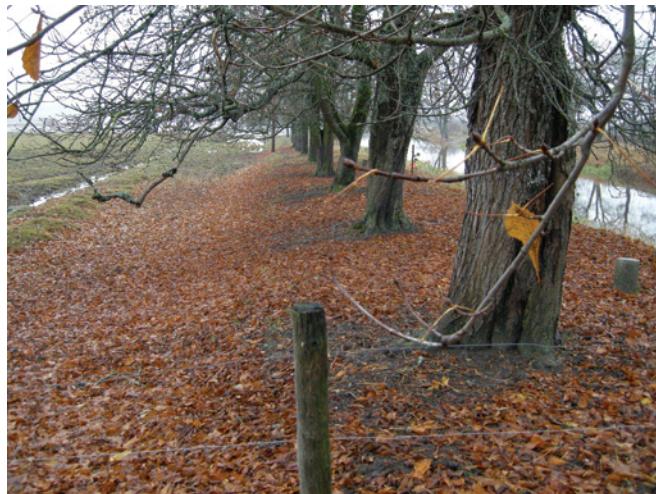
Bild 7. Den västra kanalvallen, genom vilken elkabeln dras under. Foto: Boel Melin.

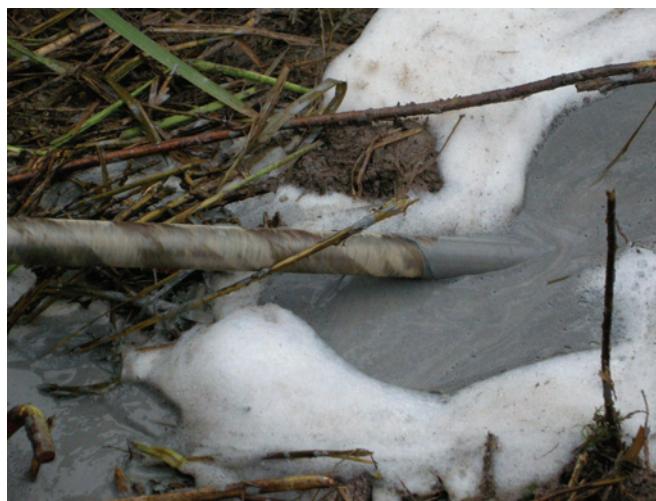
Bild 8. Ingångshålet för borren. Bilden visar rören i fjäderstål samt blålara som kommer upp genom borrhålet. Foto: Boel Melin.

Marken vid ingångs- och utgångshål är vid rapportskrivandet inte helt återställd eftersom det fortsatta arbetet med eldragningen inte är färdigt. De hål som nu finns runt rördragningen har samma dimensioner som rören och marken runt omkring är orörd.

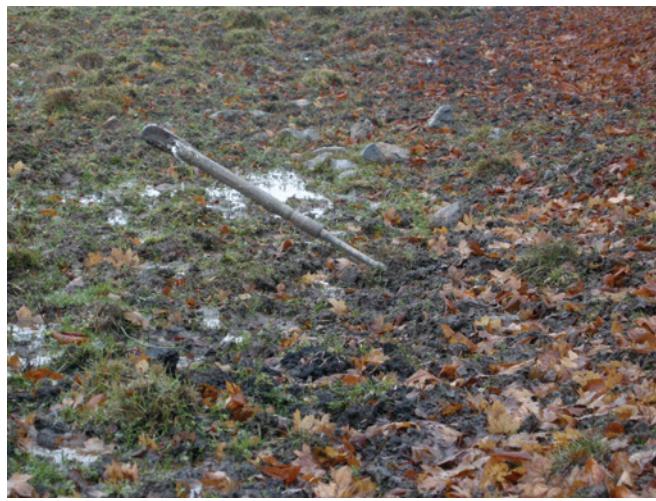
Bild 9. Utgångshålet på andra sidan den västra kanalvallen. Foto: Boel Melin.

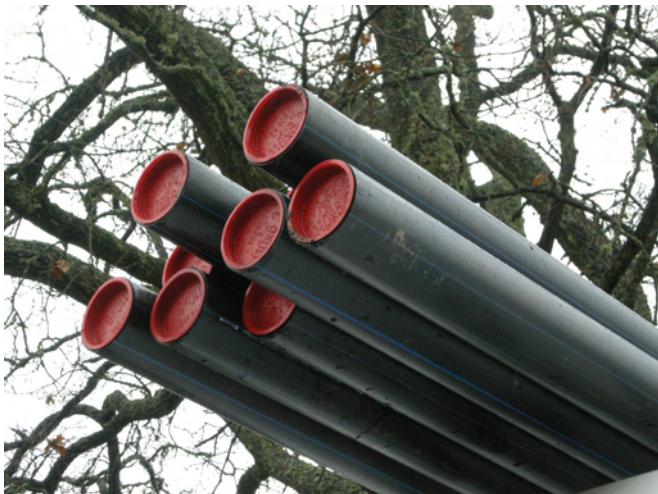
Bild 10. Rördragningen av plast som dras tillbaka genom den befintliga borrningen under kanalen. Foto: Boel Melin.

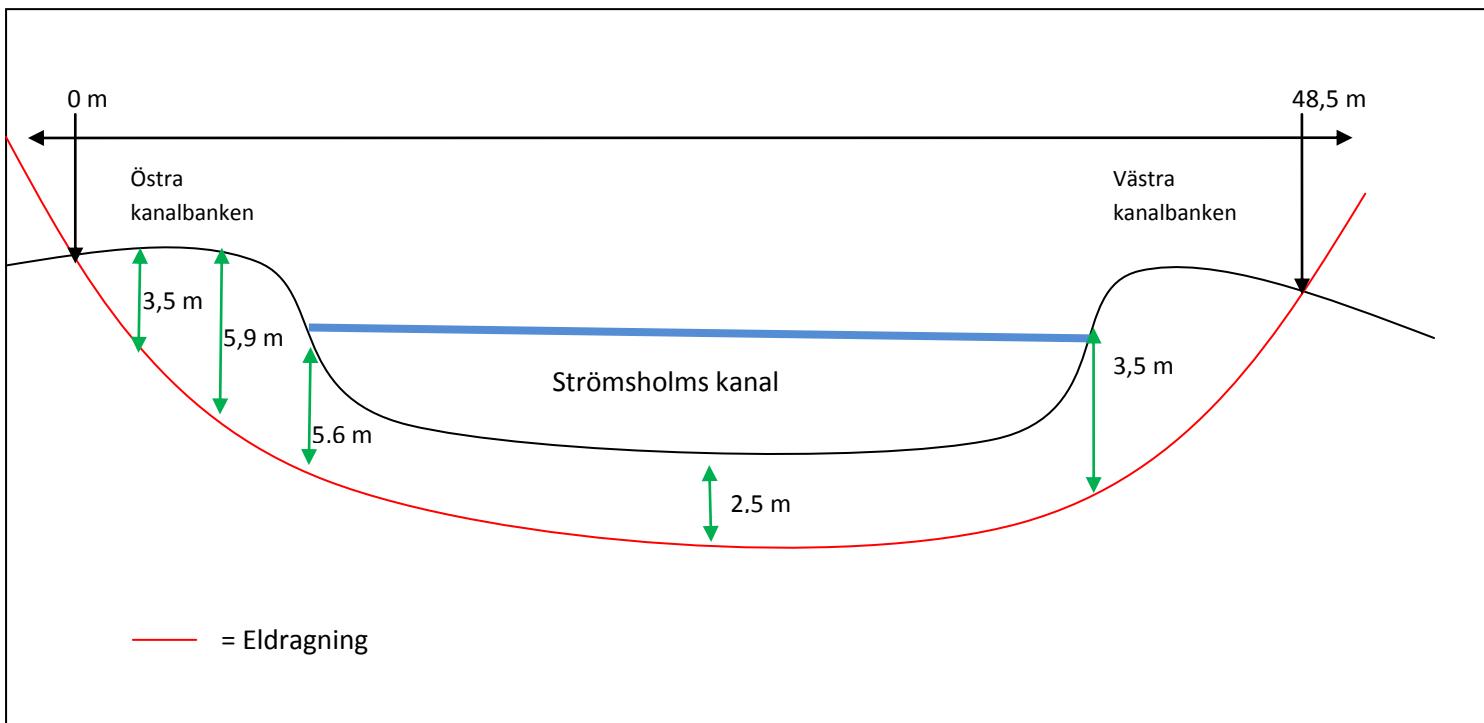
BILAGA 1 - Diagram vid tryckning av elkabel.

Tryckning av elkabel under kanalen utförs med hjälp av en tryckningsmaskin. Med hjälp av en spadformad borr roteras eller trycks hopskruvade 1,5 meters rör av fjäderstål successivt ner under kanalen. Tryckningen började 16,5 m från den västra strandkanten och efter 7 meter hade man nått ett djup av 3,3 m under den faktiska marknivån. Vid den västra strandkanten hade man nått ett djup av 5,6 m d.v.s. cirka 2,5 m under kanalens botten. Tryckningen som mest gjordes genom blålera gick smidigt fram till cirka 3 meter innan den östra strandkanten där en stor sten påträffades och stoppade förloppet. 3 stycken 1,5 meters rör drogs tillbaka och borrningen/tryckningen vinklades uppåt några grader för att komma över stenen. Detta misslyckades varpå 5 stycken 1,5 meters rör drogs tillbaka och man vinklade upp borrningen/tryckningen några grader till. Denna gång gick det bra och man fortsatte att borra/trycka vidare under kanalvallen och ut på andra sidan utan vidare komplikationer. 1 meter från östra strandlinjen var djupet 3,5 m. Totalt användes 34
