Kungsåra kyrka

Omläggning av tak samt reparation av torn

Antikvarisk kontroll

Kungsbyn 12:1
Kungsåra socken
Västmanland

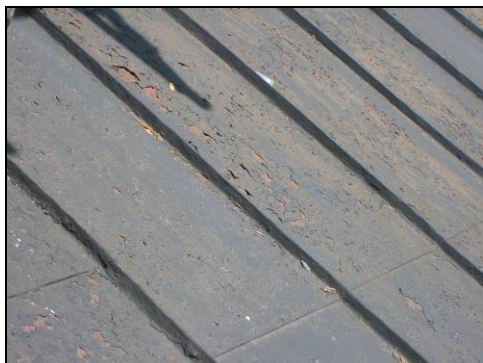
Plåttaket har lagts om helt. Taket var enkelfalsat och de befintliga järnplåtarna var behandlade med linolja på baksidan. Vissa plåtar var i ett relativt gott skick medan andra hade kraftiga rostangrepp, främst i falsarna.

Figur 7. Rostangripen plåt på södra takfallet. Foto: Helén Sjökvist.

Taket lades om med en modern stålplåt med polyesterbelagd yta som skall vara ommålningsbar. Falsarna utfördes dubbla och lades med så liten förskjutning som möjligt för att efterlikna det gamla takets skivtäckning.

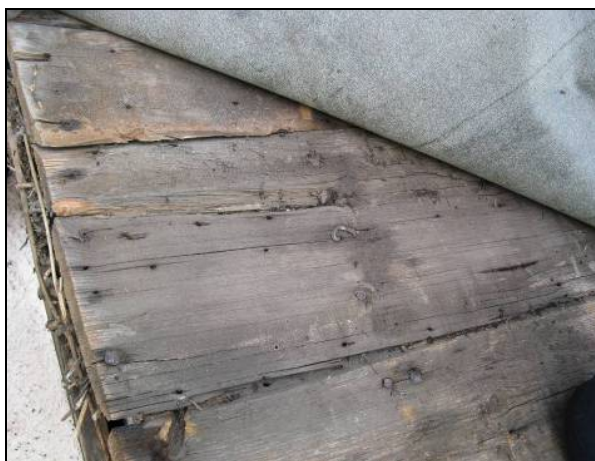
Undertaket från 1894 var lagt med en panel av ramsågade bräder som fasats i kanterna för att utgöra ett slätt underlag för järnplåten. Undertaket har behållits i så stor utsträckning som möjligt.

Figur 12. Undertak av ramsågade bräder med fasade kanter. Foto: Helén Sjökvist.

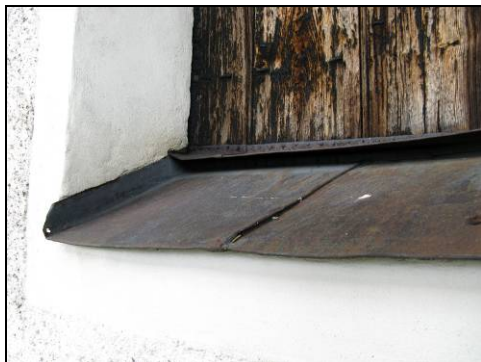
Figur 17. Plättäckning vid tornets södra ljudlucka med rostskador och flera hål. Foto: Helén Sjökvist.

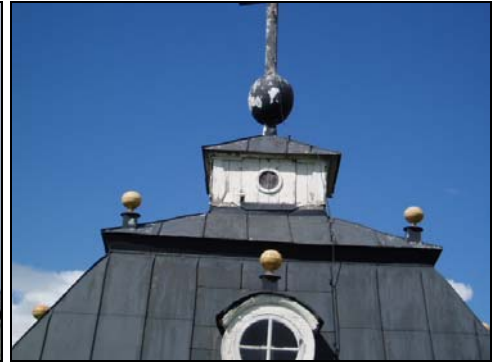
På tornet finns även åtta stycken mindre kulor. Förgyllningen var före renoveringen i det närmaste borta och den gula grundfärgen framträdde istället.

Figur 20. Förgyllningen var i princip bortnött från de åtta kulorna på tornet. Foto: Oscar Mässing.

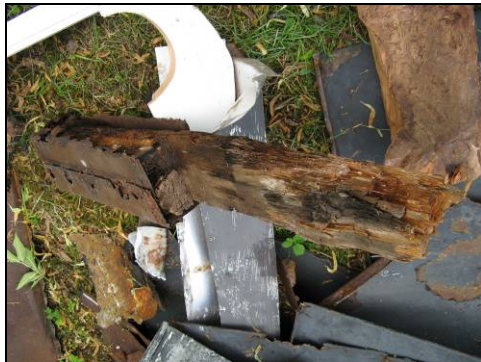
I samband med renoveringen av taket konstaterades även att det plåtklädda korset, kulan samt den krönande stjärnan var i ett mycket dåligt skick. Korset var utvändigt klätt med galvaniserad, svartmålad plåt. Korsstocken var rötskadad i mycket stor utsträckning.

Figur 21. Rötskadad korsstock. Foto: Helén Sjökvist.

Korset fick ny stomme och ny korsstock. Korset kläddes med kopparplåt som förgylldes. Även kulan under korset nyttillverkades och kläddes med kopparplåt som förgylldes.

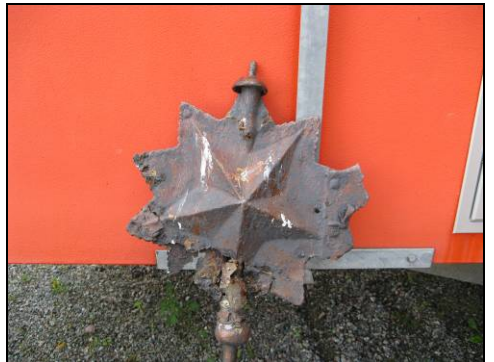
Stjärnan var utförd i järnplåt och hade rostskador särskilt i nedre delen. Stjärnan hade spår av den ursprungliga förgyllningen. Denna var dock övermålad med en röd färgton som kan vara en mönja samt av en bronseringsfärg samt ytterst en svart oljefärg.

Figur 22. Stjärnan i befintligt skick med kraftiga rostangrepp. Foto: Helén Sjökvist.

Det stora korset, kulan och kometen nyttillverkades i koppar och förgylldes. Plåten till kulan drevs ut med hjälp av ett engelskt hjul. Kometen rekonstruerades av plåtslagaren Anders Blom. Plåten till stjärnan och svansen drevs ut i två delar som sammanfördes. De mindre kulorna och det mindre korset renoverades och omförgylldes.

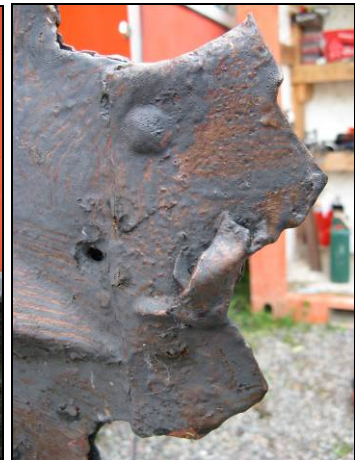
spår kvar av förgyllning samt även av infästningen av det som kan ha varit en kometsvans (se figur 24).

Figur 24. Fäste för "kometsvansen" vilken verkar ha klippts av vid något tillfälle. Foto: Helén Sjökvist.

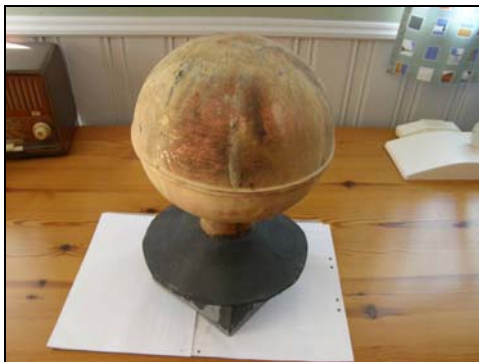
Figur 29. Nedmonterad kula från tornet. Förgyllningen är i princip borta. Kulorna har flera bucklor i plåten. Foto: Claudia Sandner.

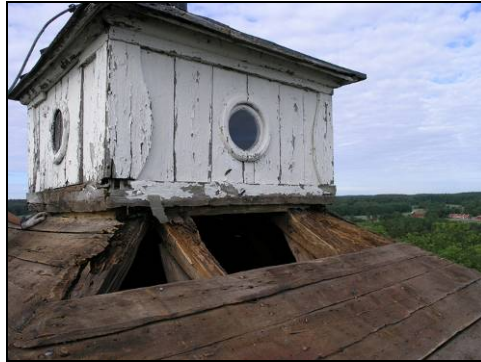
Lanterninen hade svåra rötskador i stommen på grund av läckage via korsstocken samt vid fönsteröppningar. Rötskadorna åtgärdades med friskt virke. Kupornas undertak byttes mot nytt virke då befintligt virke var rötskadat. Panelen på lanterninen byttes. Ett önskemål var att plåtbekläda lanterninen men detta ansågs inte vara godtagbart i antikvariskt hänseende. Lanterninens fönsterbågar var skadade och ilagades med friskt virke.

Figur 51. Omfattande rötskador i lanterninens stomme. Foto: Helén Sjökvist.

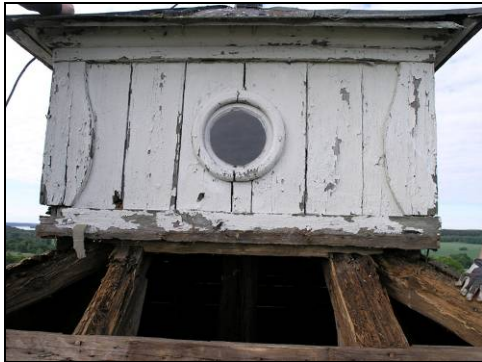
Figur 52. Lanterninens beklädnad var i dåligt skick liksom stommen. Foto: Helén Sjökvist.

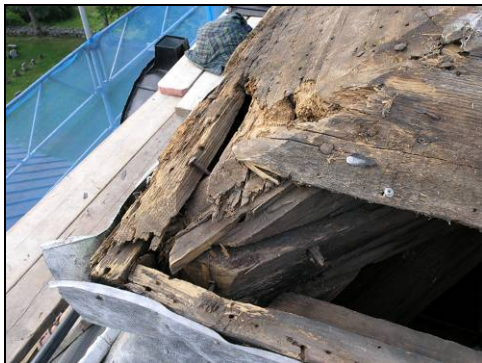
Figur 54. Torntakets stomme med svåra rötskador. Foto: Helén Sjökvist.

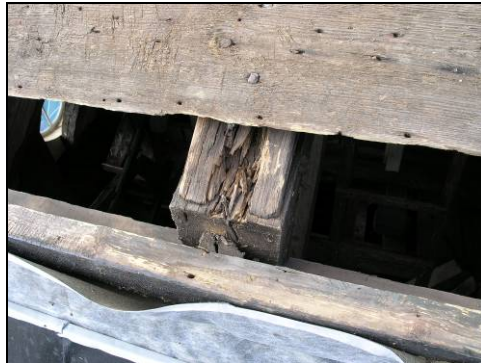
Figur 55. Rötskador i takstolen. Foto: Helén Sjökvist.
