Skerike kyrka

Fasadrestaurering

Antikvarisk kontroll

Skerikes by 4:10
Skerike socken
Västerås kommun
Västmanlands län

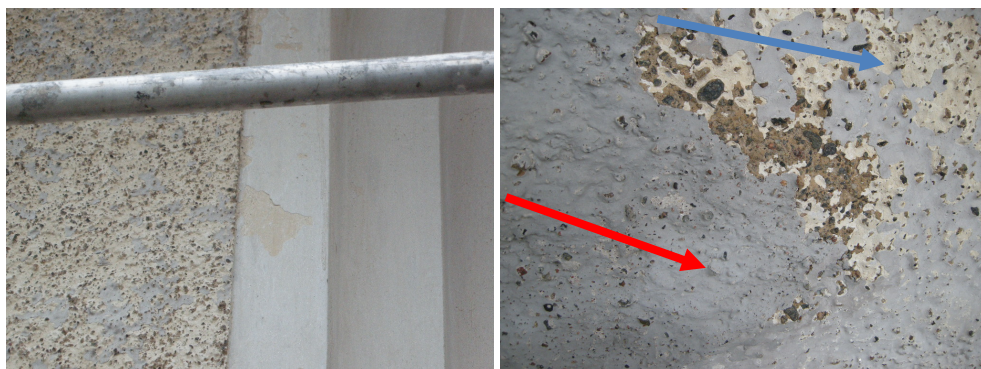
T.v. Bild 5. Tornets fasad och del av dörrömfattningen i väst efter tvätt. Bilden visar den tidigare gula kulören. Foto: Boel Melin.

T.h. Bild 6. Närbild på tornets fasadputs. Den röda pilen visar dagens gråa kalkcementfärg. Den blåa pilen visar den underliggande gulvita kalkfärg som kom fram efter tvättning. Foto: Boel Melin.

Vid tvättning av kyrkotornet framkom en underliggande gul puts på kyrkotornet. Diskussioner uppstod därmed om att ändra fasadens kulör till denna tidigare ljusgula kulör. Efter diskussion med Länsstyrelsen i Västmanlands län samt församlingen bestämdes dock att nuvarande gråa kulör skulle användas. Den gråa kulören upplevdes dock som mycket kall varför en grå kulör med inslag av lite beige/gult föreslogs. Den nya kulören är dock mycket nära den tidigare.

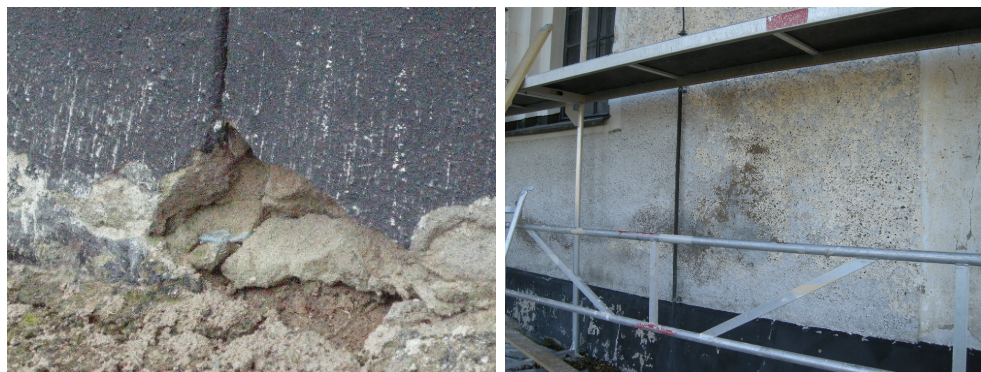
- Det förekom algbildningar på delar av fasaden. Kopparutfällningar förekom under fönstret på långhusets norra fasad. Viss frostsprängning förekom vid fönsterbänkarnas underkanter samt vid tornluckor.

- Sockeln är slätputsad och struken med svart silikatfärg (kallasfalt kan förekomma under detta färgskikt). Sockeln uppvisade sprickor, putsbortfall och frostsprängningar mot marken.

T.v. Bild 7. Del av frostsprängd sockel på östra gaveln, innan åtgärd. Foto: Boel Melin.

T.h. Bild 8. Fasad efter tvättning. Bilden visar även algbildning. Foto: Boel Melin.

Sockeln består av natursten som senare slätputsats med kalkcementbruk. Dessa springer i allmänhet utanför fasadlivet. På de ställen där bomputs eller dålig vidhäftning av putsen förekom lagades och kompletterades putsen med hydrauliskt kalkbruk. Putsen sneddades in mot naturstenen för att minska risken för frostsprängning när marken är frusen. Sockeln avfärgades sedan i sin helhet med svart silikatfärg lika tidigare utförande.

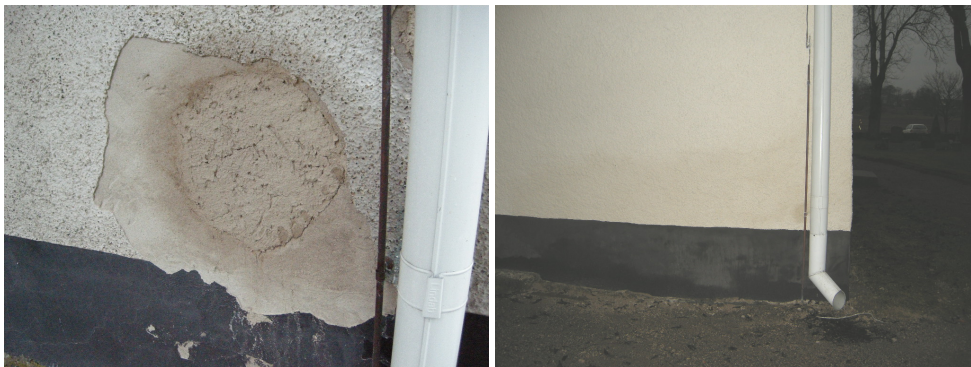
- Kyrkobyggnadens fasader har på långhus och sakristia en spritputs som troligen till stora delar tillkom under den senaste fasadrestaureringen år 1964. Spritstenarna är på dessa ytor relativt små och jämnt fördelade. Fasadputsen var urlakad från de spritputsade ytorna, så att spritstenarnas toppar låg synliga. På de slätputsade ytorna på portstolpar, fönster- och dörrumfattningar, profilerade putsade takfotslistor samt hörnkedjor förekom färgsläppor, bomskador och putsbortfall. Ett flertal partiella lagningar av spritputsen har utförts genom åren vilket resulterat i dålig vidhäftning i lagningarnas kanter.

T.v. Bild 9. Putsborttagning på sakristians östra fasad. Bilden visar även hur de synliga spritstenarna bildar svarta prickar på fasadytan. Foto: Boel Melin.

T.h. Bild 10. Området i bild 8, efter åtgärd. Foto: Boel Melin.

Vid fasadrestaureringen tvättades fasaderna med ljummet vatten genom högtryck. Putsen knackades försiktigt ned där det förekom bomputs, släppor eller sprickor. För utstockningen på nedknackade partier av kyrkans fasader användes lufttorkande kalkbruk. För spritputsbruket användes lufttorkande kalkbruk med rundkornigt spritgrus i kornstorlek 0-5 mm. Fasaderna avfärgades med våtblandad kalkfärg, Våtsläckt Gotlandskalk med dolomitkross, i kulören NCS 1005-Y10R. De slätputsade ytorna runt fönster, dörrar och på tornets hörn samt östra fasadens korsblindering avfärgades i samma kulör och kalkfärgstyp som övrig spritputsad fasad.

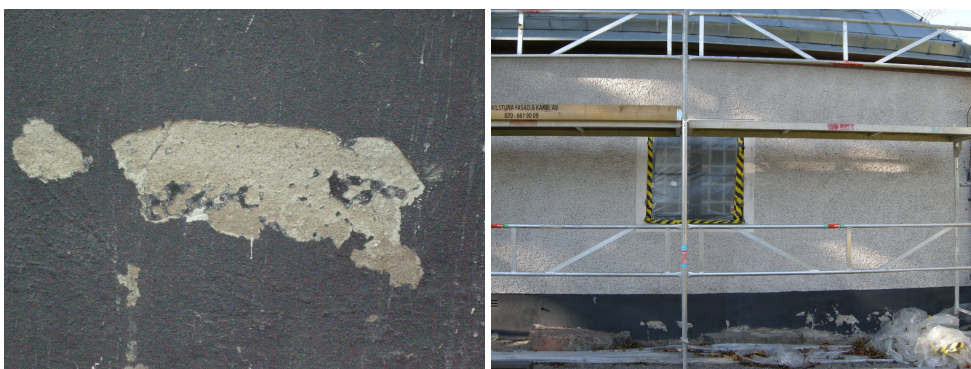
T.v. Bild 11. Ytputsbortfall på långhusets norra sockel. Foto: Boel Melin.

T.h. Bild 12. Sakristians östra fasad innan avfärgning. Notera de vita slätputsade partierna runt fönstret. Foto: Boel Melin.

Vid tvättningen framkom även att de slätputsade partierna runt fönster, dörrar, i perspektivportalen på södra fasaden samt på tornets hörn tidigare varit avfärgade i samma kulör som den spritputsade fasaden. Detta ger även en riktigare bild av hur kyrkobyggnaden såg ut i tidigare skeden. Beslut tog därför att avfärga dessa partier i samma kulör lika övrig fasad.

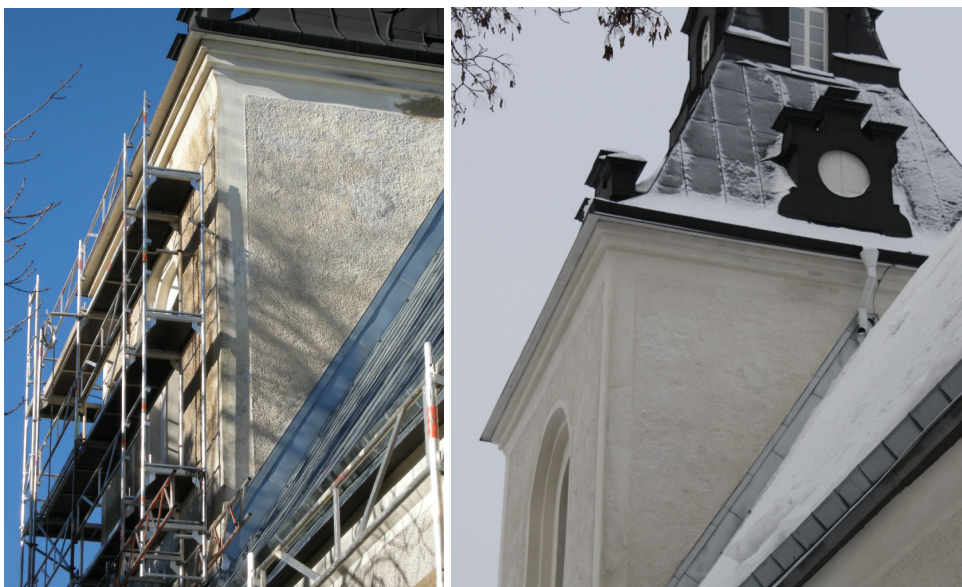
T.v. Bild 13. Tornet under avfärgningen. Foto: Boel Melin.

T.h. Bild 14. Tornfasad efter avfärgning. Foto: Boel Melin.

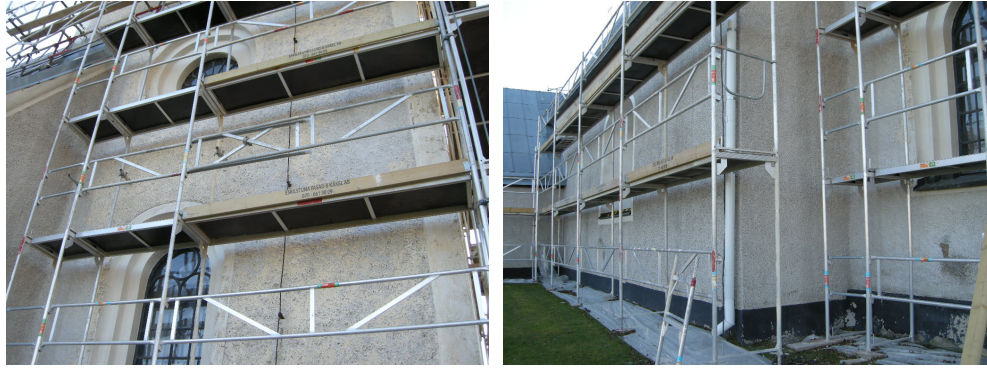
T.v. Bild 15. Tornets norra fasad, efter tvättning, innan avfärgning. Foto: Boel Melin.

T.h. Bild 16. Del av norra fasaden samt sockel, innan avfärgning. Foto: Boel Melin.

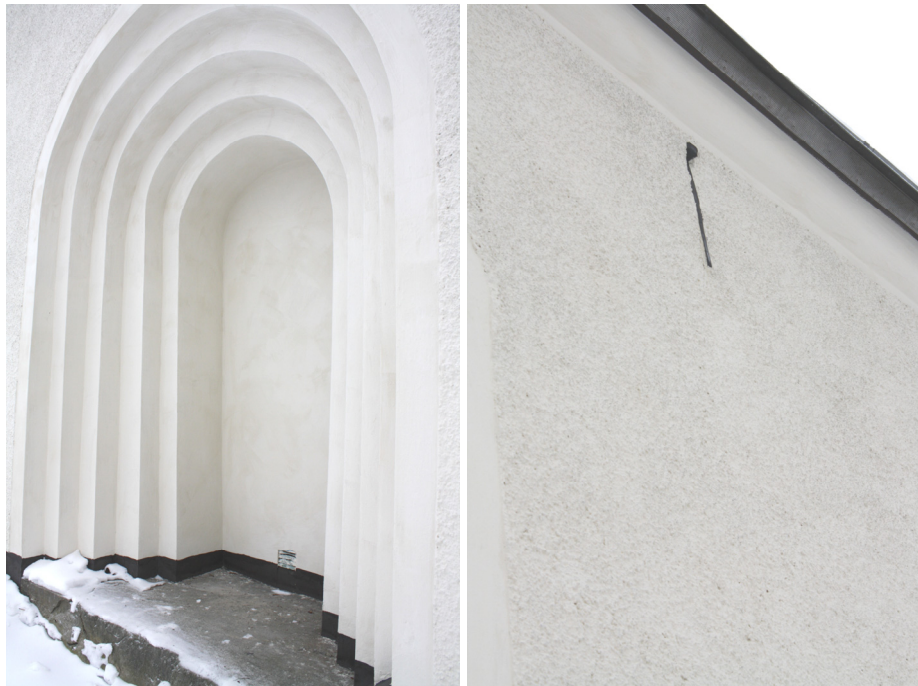
T.v. Bild 17. Den igenmurade sydportalen efter avfärgning. Foto: Boel Melin.

T.h. Bild 18, Fasadyta samt ankarjärn efter åtgärd. Foto: Boel Melin.

Tornet är försett med ljudluckor åt väster, söder samt norr. Ljudluckorna är utförda av bräder med plåtklädda utsidor. Plåttäckningen på tornets ljudluckor målades med svart linoljefärg.¹² Ankarjärnen på södra och norra fasaden målades delvis med svart linoljefärg.¹³

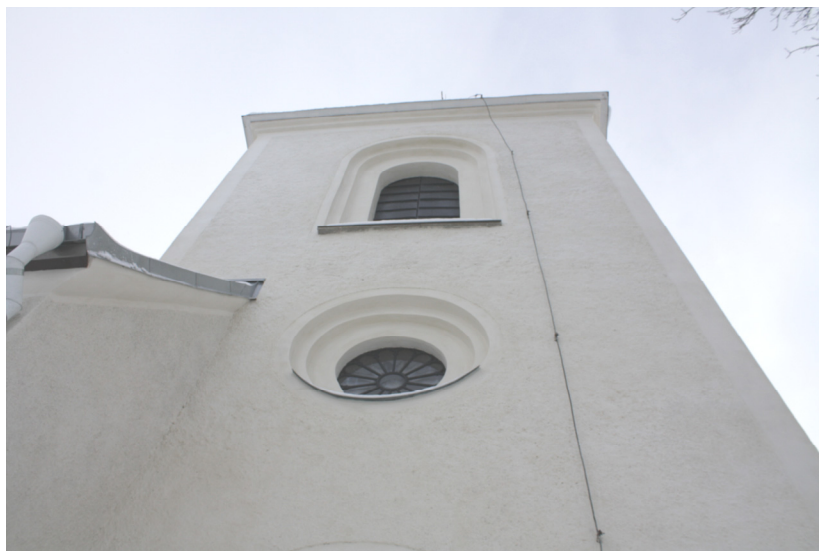
- Samtliga fönster, ljudluckor och ankarjärn samt sakristians port var i behov av ommålning. Åskledarlinor och väggstift lutade ut från fasaden.

Bild 19. Tornets norra fasad efter avfärgning. Bilden visar även den riktade åskledaren. Foto: Boel Melin.

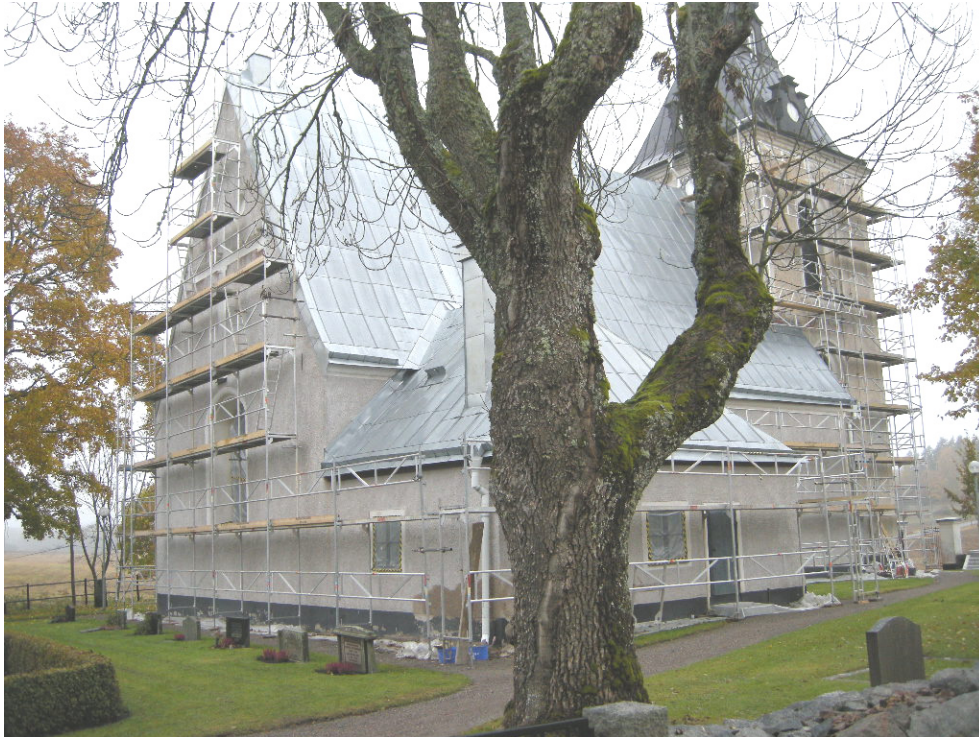
Bild 20. Kyrkobyggnadens norra och östra fasader, samt sakristian, innan anfärgning. Foto: Boel Melin.

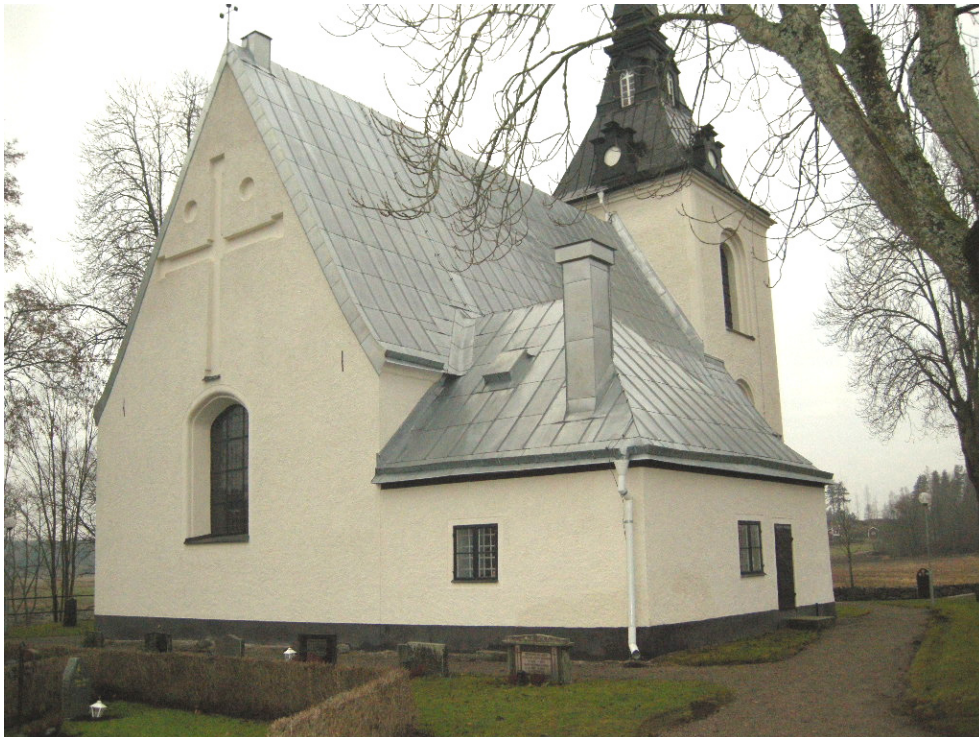
Bild 21. Kyrkobyggnadens östra och norra fasader samt sakristian efter åtgärder. Foto: Boel Melin.

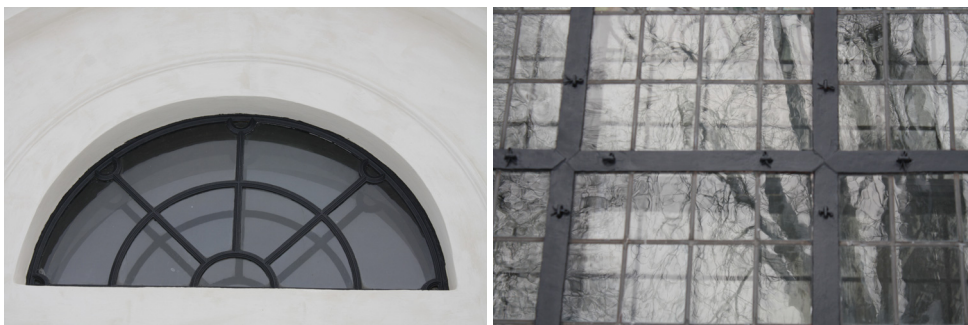
T.v. Bild 24. Fönsterbåge i trä ovanför porten i tornet, efter åtgärd. Foto: Boel Melin.

T.h. Bild 25. Detalj av blyinfattat fönster med järnplåtsbågar. Endast bågarna i plåt målades. Bilden tagen efter åtgärd. Foto: Boel Melin.

Fönsterbågar och karmar av järn och trä målades i svart linoljefärg.¹¹

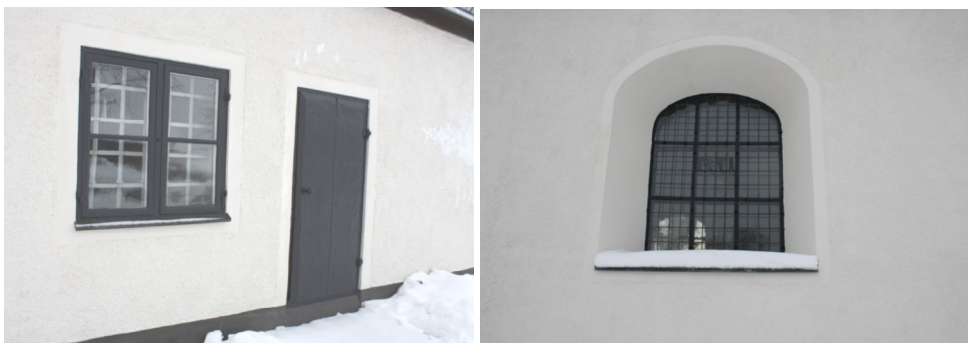
T.v. Bild 26. Sakristians norra fasad med ett tvåluftfönster i trä samt plåtklädd dörr, efter åtgärd. Foto: Boel Melin.

T.h. Bild 27. Blyspröjsat fönster på långhusets norra fasad.

Porten på sakristians norra fasad är på utsidan järnplåtsklädd. Portens plåttäckning målades med svart linoljefärg.¹⁴

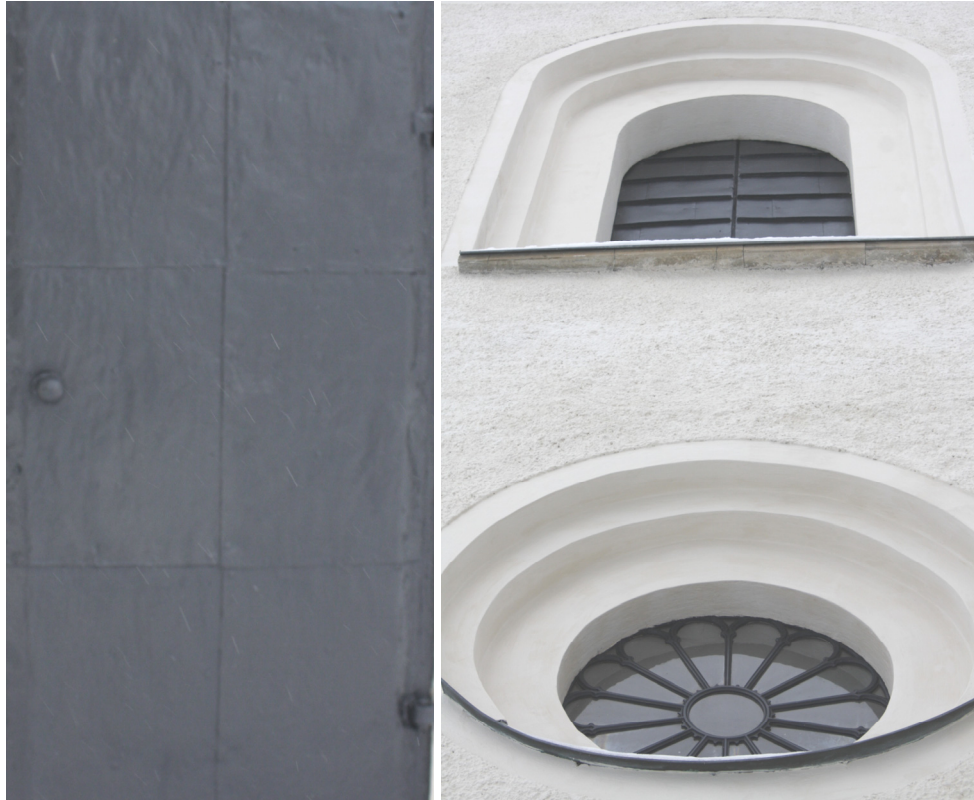
T.v. Bild 28. Sakristieportens plätttäckning, efter åtgärd. Foto: Boel Melin.

T.h. Bild 29. Fönster och ljudlucka efter åtgärd. Foto: Boel Melin.

Tornets ljudluckor skulle enligt arbetshandlingarna tjärstrykas, men eftersom luckorna var utförda i plåt och tidigare var målade i oljefärg, avfärgades de i svart linoljefärg.

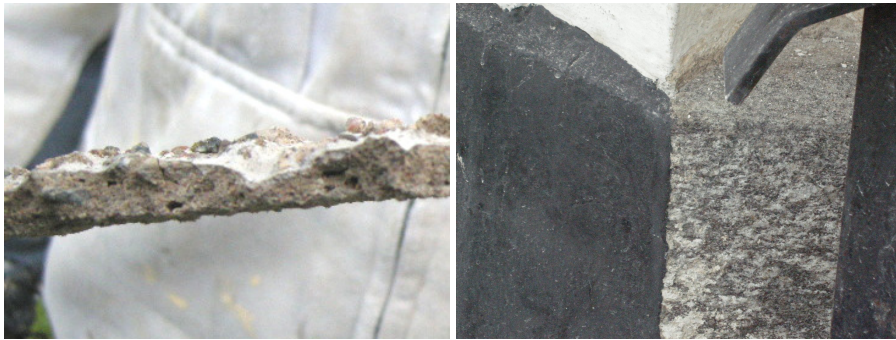
T.v. Bild 30. Bilden visar genomskärning av nedfallen putsbit från sakristians fasad. Foto: Boel Melin.

T.h. Bild 31. Sockelparti vid västra tornportalen. Till vänster syns den putsade svartmålade sockeln och till höger den del av sockeln som fortfarande består av natursten. Foto: Boel Melin.

Sockeln putsades om i sin helhet och målades svart i samband med kyrkans grundförstärkning år 1964. Foton från år 1929 (bild 2) visar dock att sockeln antingen var utförd i ljusgrå natursten eller putsad med en ljusare grå kalkfärg som imiterade den natursten som förekommer i västportalen. Eftersom övrig fasad till stora delar behöll 1964-års färgsättning beslutades att även sockeln skulle behålla denna tids färgsättning, vilket innebar att sockeln bättringsmålades i kulör och färg lika befintlig.

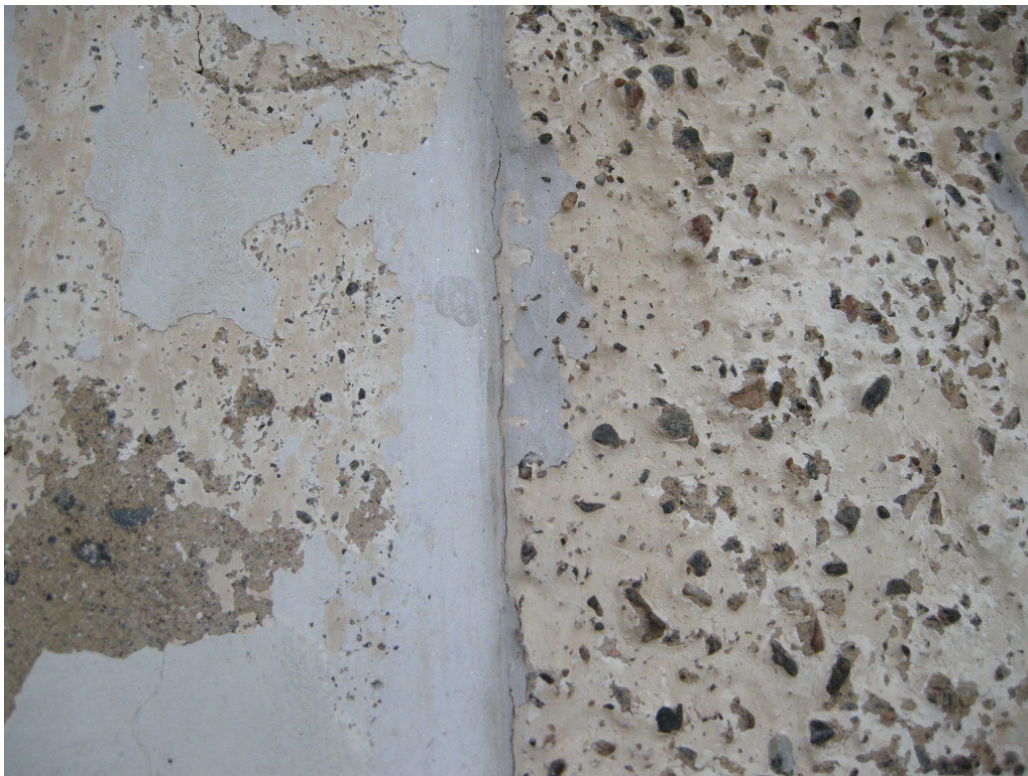
Bild 32. Efter tvättning framkom att de slätputsade partierna på kyrkobyggnadens fasad tidigare varit avfärgade i samma kulör som spritputsen. Foto: Boel Melin.
