Skultuna kyrka

Invändig renovering

Antikvarisk kontroll

Skultunaby 3:1
Skultuna socken
Västerås
Västmanlands län

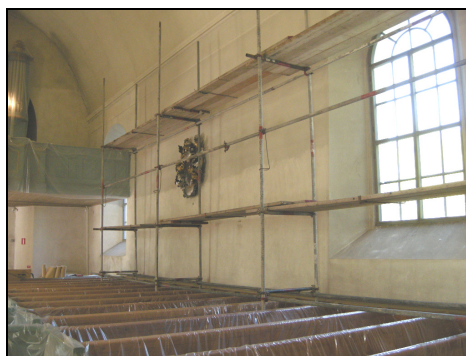
- Kyrkans putsade väggar och valv var kraftigt nedsmutsade, främst ovanför radiatorer och värmekällor. I stötfogen mellan tunnvalvet och den västra väggen i kyrkorummet fanns en markant spricka. Sprickor fanns även i de södra och norra långväggarna från väggvinklarna i sydvästra respektive nordvästra hörnen av kyrkorummet. Andra mindre sprickbildningar fanns också i putsen.
- Träpaneler i vapenhusets trappor, på orgelskåp och liknande uppvisade torkskador och oljefärgen släppte på en del ställen. En del slagskador förekom.
- Kyrkans inventarier var i behov av rengöring och viss kompletteringsmålning.
- Samtliga fönster var i behov av målning.
- Innerdörrar och insida av ytterdörrar var i behov av rengöring, retuschering samt i vissa fall lackning.
- Kyrkan hade ett behov av stolsförvaring.

T.v. Bild 10. Kyrkorummets norra vägg, innan restaurering. Foto: Boel Melin.

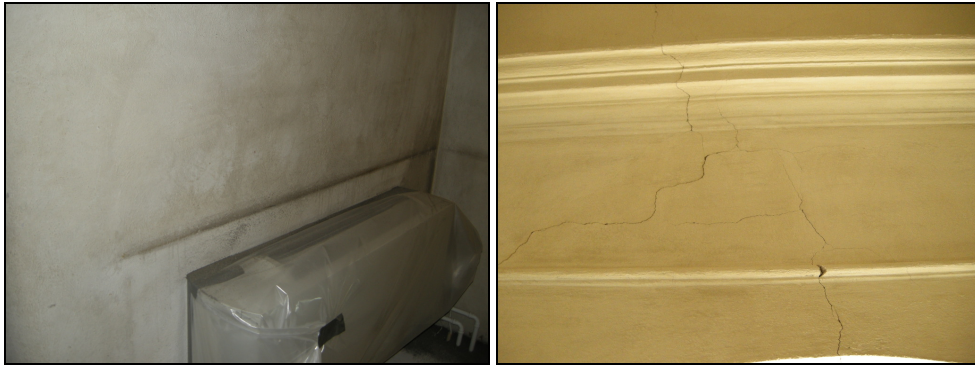
T.v. Bild 12. Nedsmutsat väggparti innan åtgärd. Foto: Boel Melin.

T.h. Bild 13. Sprickbildning ovanför fönsteröppning samt på profilerad list. Foto: Boel Melin.

Sprickor och håligheter i kalkputsen lagades med hydrauliskt kalkbruk.¹⁴ Till kalklaveringen användes enbart våtsläckt Gotlandskalk¹⁵ och vatten. 25 kg kalkpasta användes till 120 liter vatten. Kalkmjölken pigmenterades med 4 dl grön umbra och 4 kryddmått guldocker.

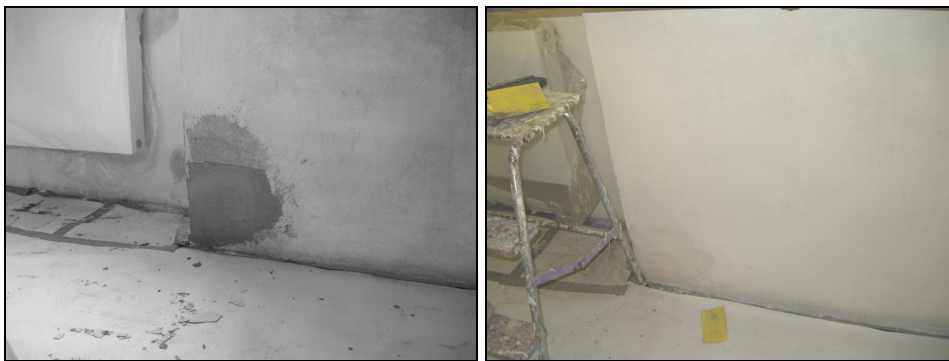
T.v. Bild 14. Putslagning på vapenhusets norra vägg. Foto: Boel Melin.

T.h. Bild 15. Putslagning på vapenhusets norra vägg efter lavering, ej torr. Foto: Boel Melin.

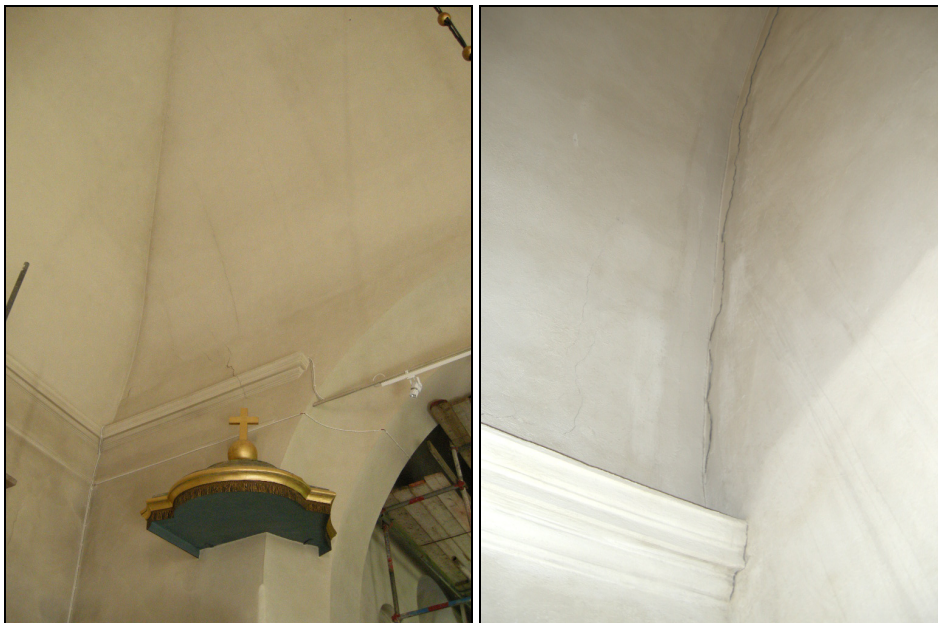
T.v. Bild 16. Väggparti mot kor innan åtgärd. Foto: Anna Gütblein.

T.h. Bild 17. Uppsprucken stötfog ovanför läktaren, innan åtgärd. Foto: Anna Gütblein.

Kalkputslagningen på sprickan i södra stötfogen mellan tunnvalv och vägg ovanför orgelläktaren var inte tillfredsställande utförd. Lagningens yta avvek från resten av väggen genom att den var slät och slarvigt påstruken med spackelspade. Kulörskillnaden var mycket tydlig. Lagningen bättrades genom slipning och borstning. Efter bearbetning av putsytan utfördes en extra lavering på detta väggparti.

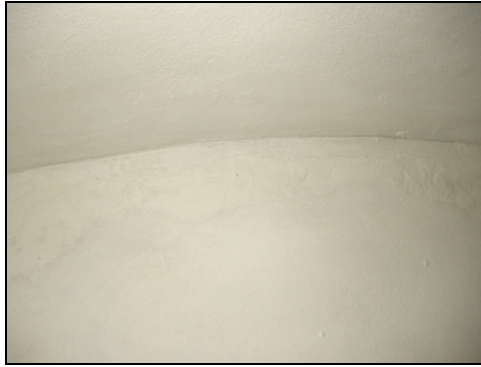
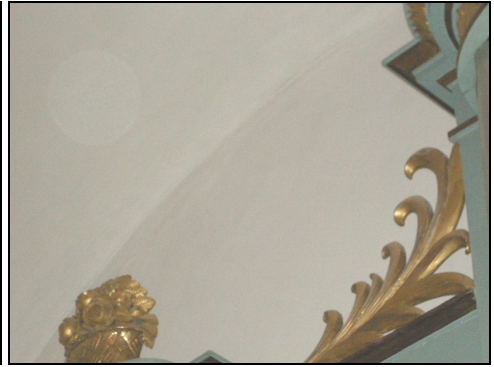
T.v. Bild 18. Stötfog ovanför läktare under åtgärd. Foto: Boel Melin.

T.h. Bild 19. Stötfog ovanför läktare efter åtgärd. Foto: Boel Melin.

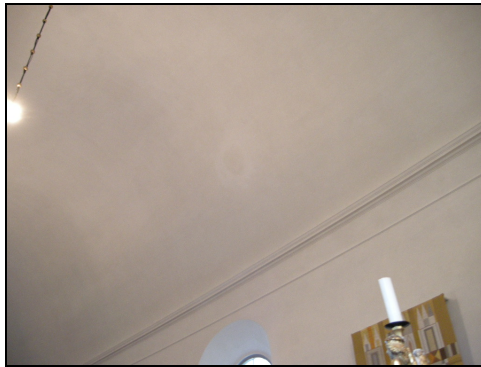
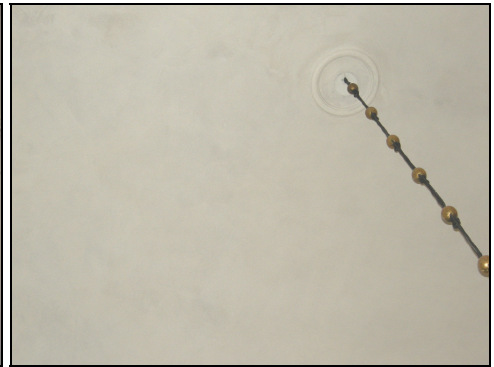
Antalet kalklaveringar/strykningar var allmänt tre stycken, men det utfördes fyra kalklaveringar på långhusets tunnvalv, på vissa mycket ”randiga” och smutsiga ställen, främst i koret, ströks kalkvatten upp till fem gånger. Vissa gulaktiga fläckar förekommer i tunnvalv och i kor efter avslutat arbete. Dessa upplevs inte som störande.

T.v. Bild 20. På tunnvalvet fanns efter avslutat arbete vissa fläckar som inte upplevdes som störande. Foto: Boel Melin.

T.h. Bild 21. Långbusvalv och stuckatur efter åtgärd. Foto: Boel Melin.

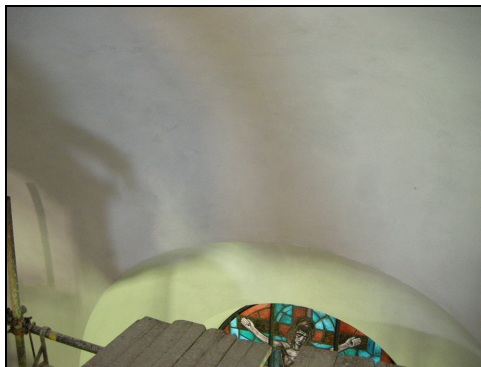
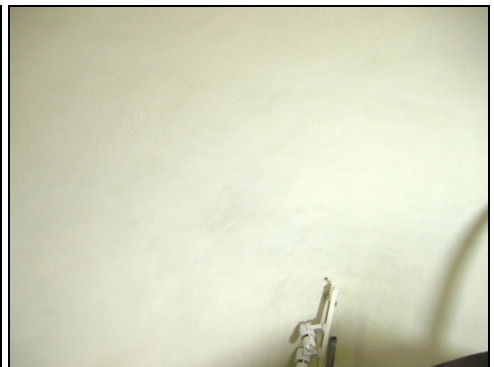
Efter fyra kalklaveringar i koret fanns fortfarande spår efter rinnande färg efter tidigare kalkstrykningar, både uppe i valvet och på väggarna. En femte strykning utfördes därför. Denna kalklavering utfördes med mindre vatten i kalkmjölken, så att det i stort sett blev torrstruket.

T.v. Bild 24. Korvalv efter lavering. Foto: Boel Melin.

T.h. Bild 25. Korvalv efter sista laveringen. Foto: Boel Melin.

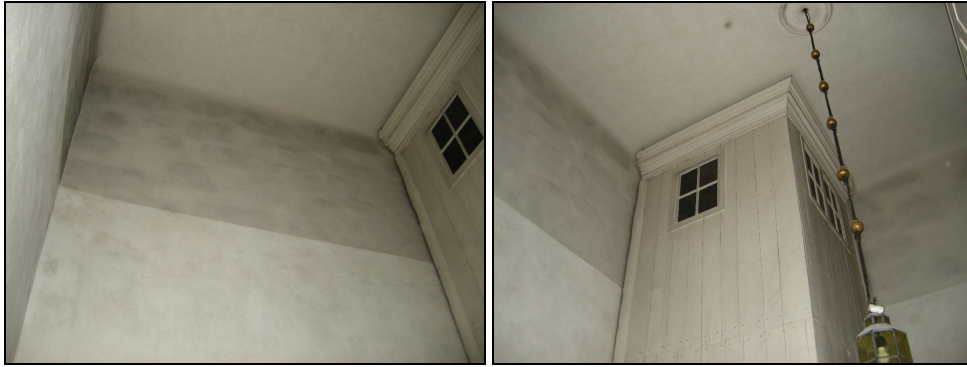
T.v. Bild 26. Andra våningen i vapenhuset, efter rengöring och lagning. Foto: Boel Melin.

T.h. Bild 27. Efter partiell rengöring. Foto: Boel Melin.

Väggarna på andra våningen i vapenhuset, bakom orgelläktaren skulle enligt arbetshandlingar lämnas utan åtgärder. Väggarna rengjordes med Gomma pane och putslagades dock upp till fyra meters höjd. Resultatet är att väggytan ovanför 4 meter samt taket skiljer sig avsevärt i färg.

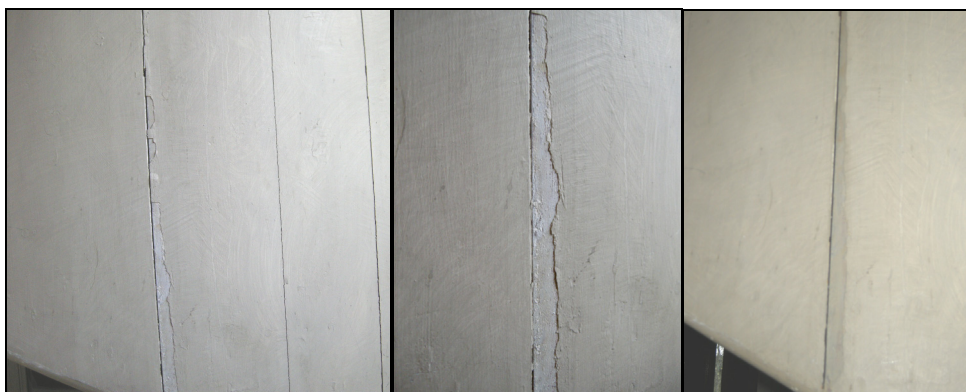
T.v. Bild 37. Trappvägg innan åtgärd. Foto: Boel Melin.

Mitt. Bild 38. Närbild innan åtgärd. Foto: Boel Melin

T.h. Bild 39. Närbild efter åtgärd. Foto: Boel Melin.

Spiraltrapporna rengjordes med tensidlösning och retuscherades med handbruten linoljefärg²³ på ytor där färgbortfall lämnat trärena ytor. Ingen retuschering utfördes på tidigare måleri. Trappans sätt- och plansteg handslipades och lackades med linoljefernissa²⁴ lika tidigare utförande.

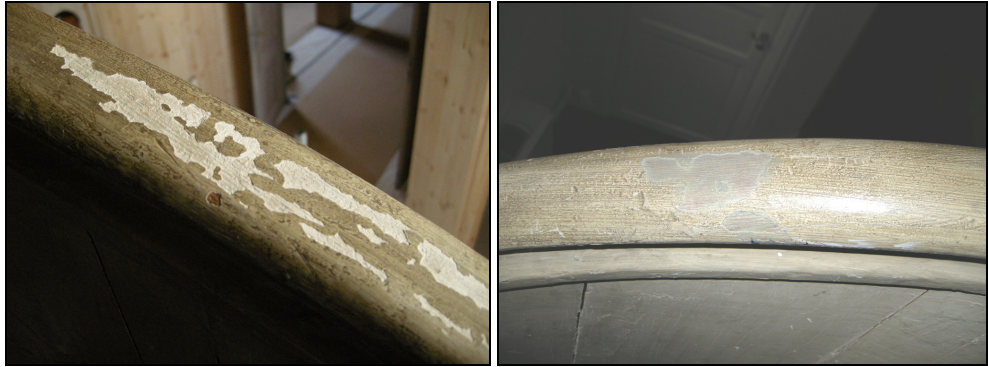
T.v. Bild 42. Handledare innan åtgärder. Foto: Boel Melin.

T.h. Bild 43. Handledare på spiraltrappan efter åtgärd. Den trärena ytan har målats in men syns tydligt på nära håll. Foto: Boel Melin.

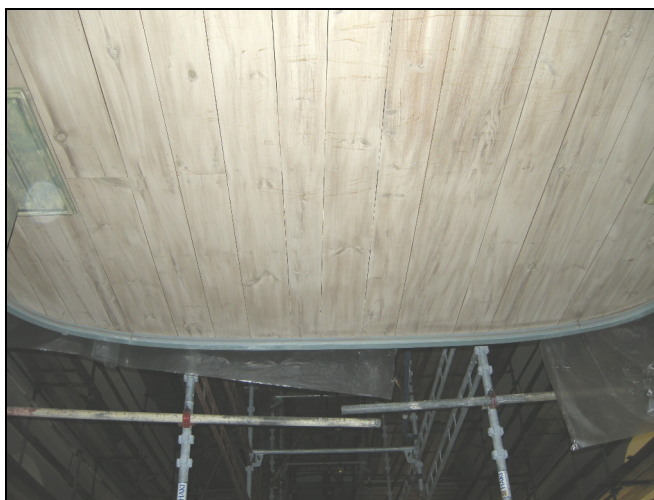
Takmaterialet under läktaren är troligen från byggnadstiden år 1776 och består av släta oljelaserade bräder i olika bredd. Målningen är dock senare. Taket var nedsmutsat och rengjordes med tensidlösning.

T.v. Bild 46. Taket under läktaren rengjordes och gav ett flammigt resultat som inte åtgärdades. Foto: Boel Melin.

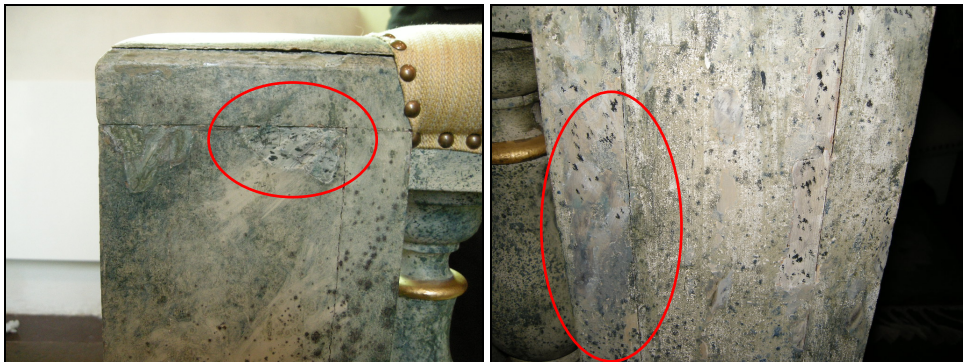
På altarringens balusterdockor och rektangulära slutstöd förekom mindre färgbortfall och slagskador som efter rengöring retuscherades med handbruten linoljefärg²⁵ lika tidigare utseende.

T.v. Bild 48. Del av balustradens slutstöd efter åtgärd. Foto: Boel Melin.

T.h. Bild 49. Detalj efter åtgärd. Foto: Boel Melin.

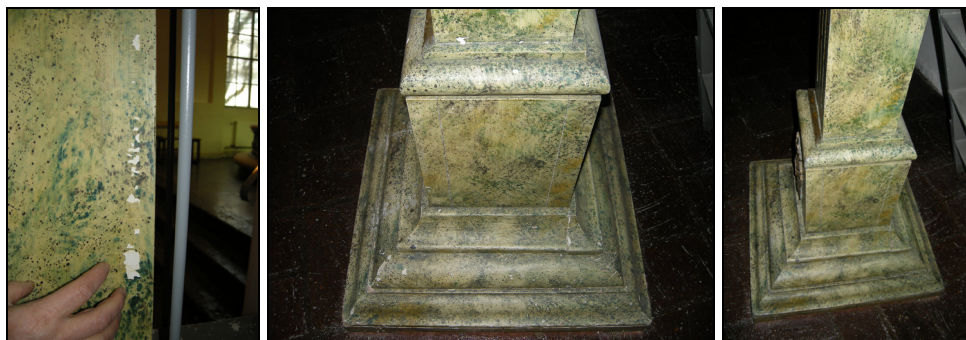
Piedestalen uppvisade färgbortfall och åtgärdades genom retuschering med handbruten linoljefärg lika tidigare utseende. Stegens vangstycke bättringsmålades med grå linoljefärg lika tidigare.

T.v. Bild 50. Piedestal innan åtgärd. Foto: Boel Melin.

Mitten. Bild 51. Piedestalfundament innan åtgärd. Foto: Boel Melin.

T.h. Bild 52. Piedestal och fundament efter åtgärd. Foto: Boel Melin.

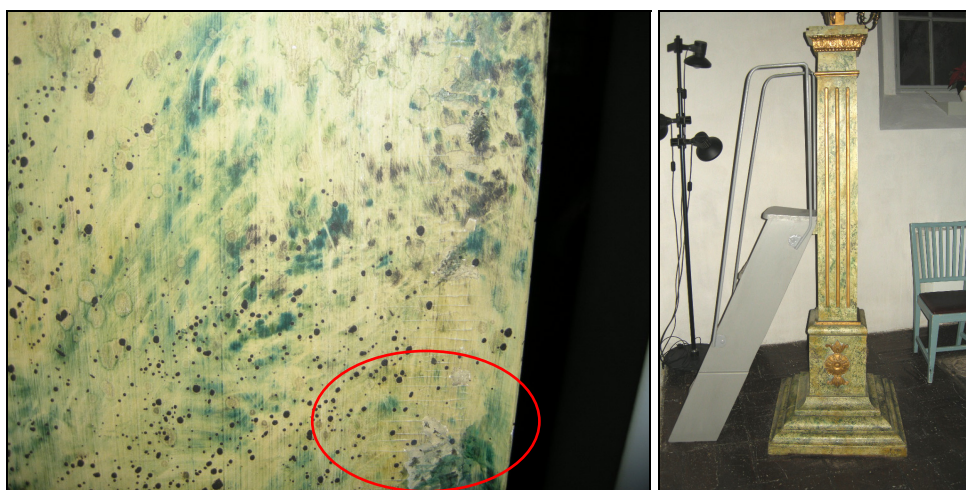
T.v. Bild 53. Närbild på piedestal, den retuscherade ytan är markerad med röd ring. Foto: Boel Melin.

T.h. Bild 54. Piedestal, fundament och steg åtgärd. Foto: Boel Melin.

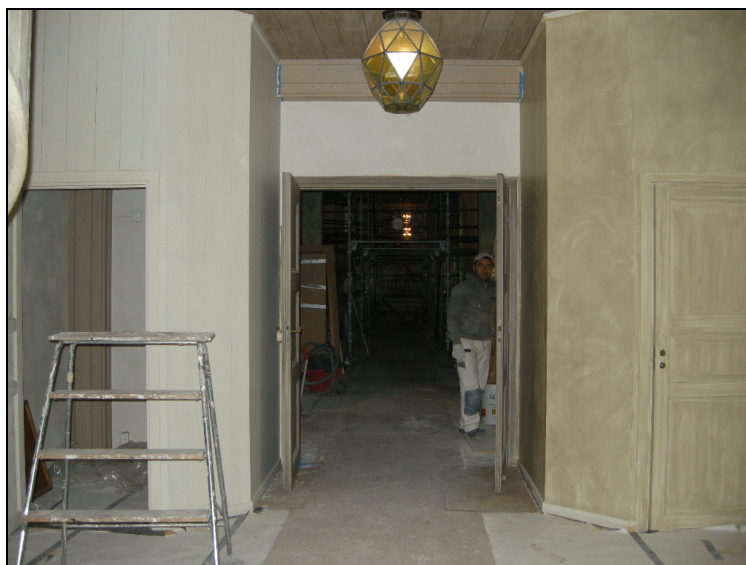
Stolsförrådets färgsättning var ett resultat av flera provmålningar. I initialskedet beslutades att stolsförrådets färgsättning skulle efterlikna de befintliga spiraltrapporna från år 1865–66. Spiraltrapporna är grundmålade och laserade med en mycket ljus beige-grå färg. Laseringen har troligen utförts med trasa. Meningen med att använda denna teknik var att knyta an till dessa befintliga trappor. Resultatet blev dock alldeles för mörkt och fick en alldeles för tydlig lasering. Efter ett till icke tillfredsställande försök beslöts att måla förråden i den framtagna grundfärgen, vilket gav ett diskret och tillfredställande resultat.

Bild 68. Det vänstra förrådet är här målat för att likna spiraltrappornas lasering. Detta målades sedan över med endast grundfärgen eftersom resultatet inte var tillfredställande. Foto: Boel Melin.
