# Kila kyrka - takomläggning

Antikvarisk rapport

Kila prästgård 1:26  
Kila Socken  
Västmanland

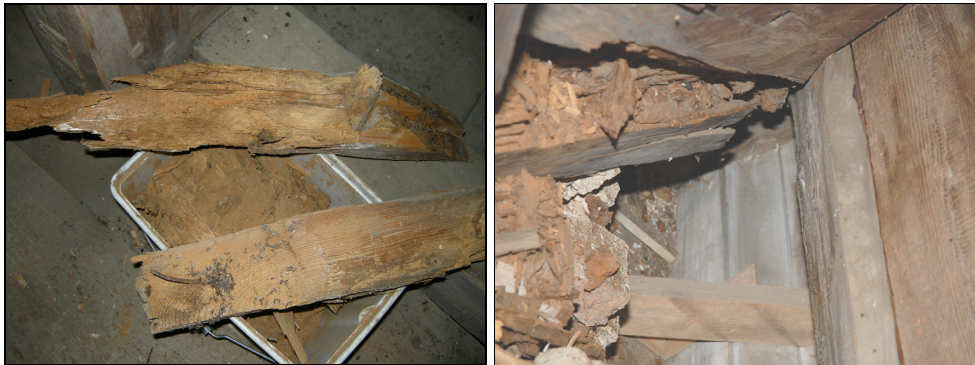
- Grava rötskador på underbrädningen uppdagades efter att kopparplåten hade avtäckts.
- Torntakets träkonstruktion hade kraftiga rötskador.
- Lanterninräckets infästningar var inte tätade mot plåtunderlaget. Det fanns även inslag av galvaniserad plåt vilket medfört att ett så kallat galvaniskt element har uppstått, vilket orsakar frätskador.

T.v. Bild 9. Rötskadat virke från tornets träkonstruktion. Foto: Boel Melin.

T.h. Bild 10. Rötskadat trä i tornets konstruktion. Foto: Boel Melin.

All äldre plåt revs bort. Lagningar och skarvningar utfördes i tornets träkonstruktion, framförallt i det nordvästra hörnet under lanterninen. Det nya virket var av god kvalitet och handbilades och hyvlades i samma utförande lika tidigare. Avsatsen vid lanterninen där räcket i smidesjärn monterats uppvisade rötskador och flera bräder byttes ut mot nya i material och utförande lika tidigare.

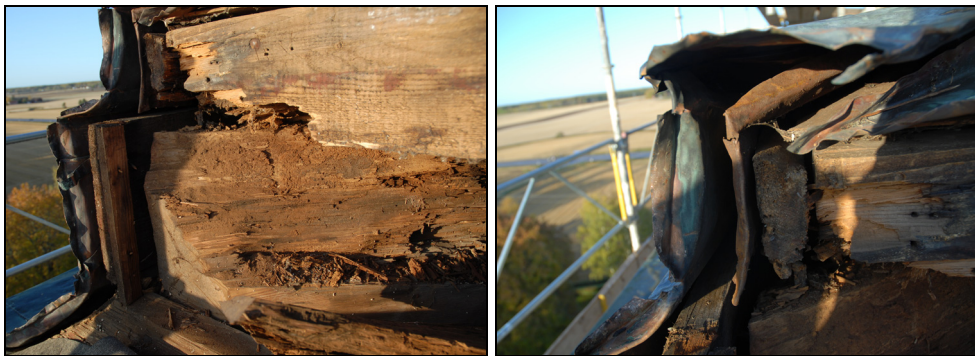
- Det fanns ingen papp mellan plåt och underliggande träkonstruktion, vilket resulterade i stora kondensproblem, som orsakade röta.
- Vid takkupornas rännदार hade plåten enkelfalsats vilket orsakade vatteninträning.

T.v. Bild 11. Yttre rötskadad panel på tornlanternin efter plåtavtäckning. Foto: Lars-Åke Augustsson.

T.h. Bild 12. Rostangripen och enkelfalsad plåt orsakade skador i den underliggande träkonstruktionen. Foto: Anna Gütblein.

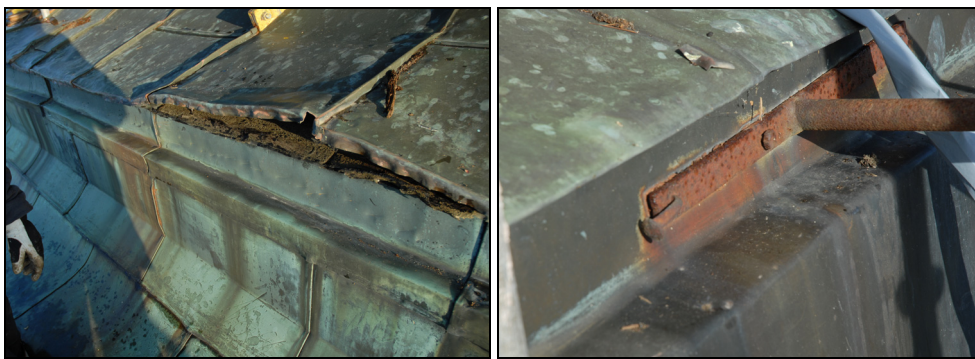
- Taket var i mycket dåligt skick. Det förekom flera hål i takplåten, vilket orsakade vattenläckage. Vid tidigare renovering har plåtarbetena inte utförts på ett fackmannamässigt sätt. Plåttäckningen var till exempel utförd med enkelfals istället för dubbelfals vilket medförde stora vattenläckage. På fler ställen var kopparplåten fastspikad i underlaget med olika spiksorter och plåtarna satt på vissa ställen helt loss från underlaget.

T.v. och t.h. Bild 13 och 14. De befintliga plåtarbetena var inte fackmannamässigt utförda. Foto: Lars-Åke Augustsson.

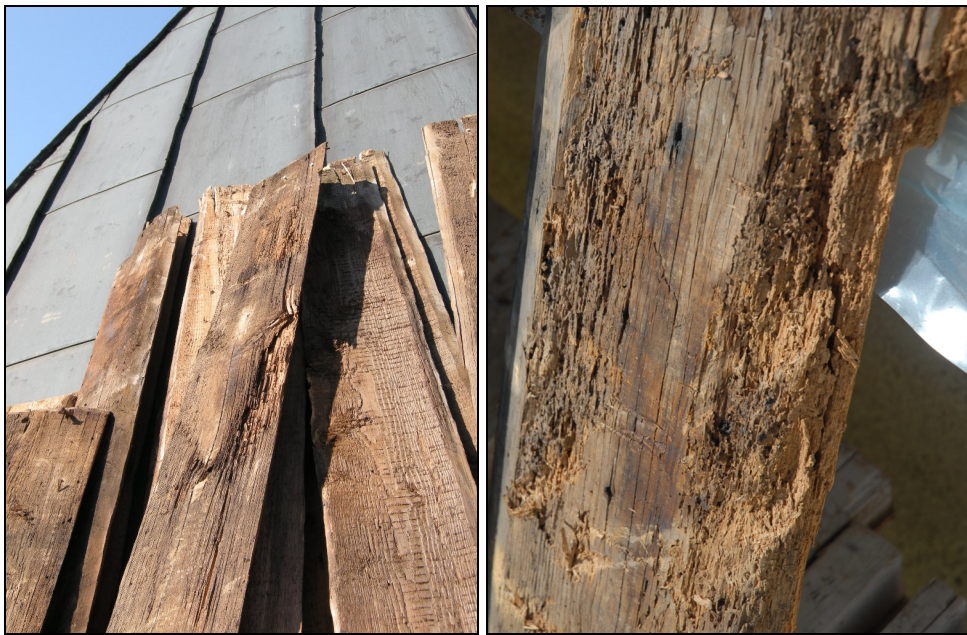
T.v. Bild 17. Långhustaketets äldre underbrädning mot den äldre plåttäckningen. Foto: Anna Gütblein.

T.h. Bild 18. Rötskadad bräda från långhusets underbrädning. Foto: Anna Gütblein.

Ny underbrädning/takpanel av råhyvlat, spontat virke (28 mm) dubbelspikades fast i varje stöd (befintliga takstolar). Nya fotrännor tillverkades av hyvlat virke med måtten 34 x 145 mm.

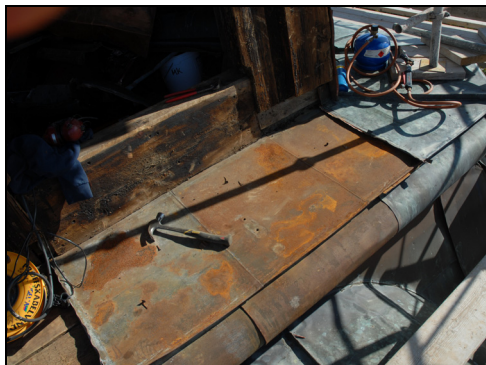
- Lanterninens väggplåttäckning uppvisade flera hål som orsakat vatteninträning.
- Tornkorsets hjärtstock och underliggande kula var kraftigt rötskadade. Korset och kulan var i behov av omförgyllning.

T.v. Bild 33. Rostangrepp på lanternininklädnad. Foto: Lars-Åke Augustsson.

Torntaket, lanterninfasad samt taksprånget vid lanterninens övre tak kläddes in med kopparplåt.

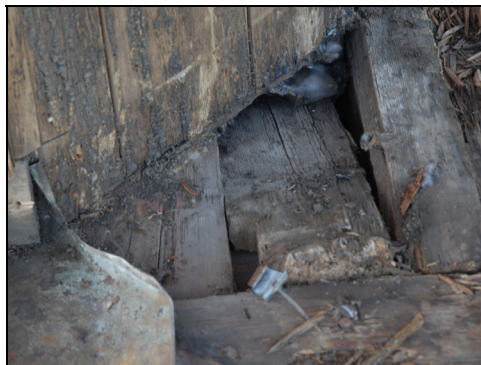
T.h. Bild 34. Lanterninens träkonstruktion var kraftigt rötskadad. Foto: Anna Gütblein.

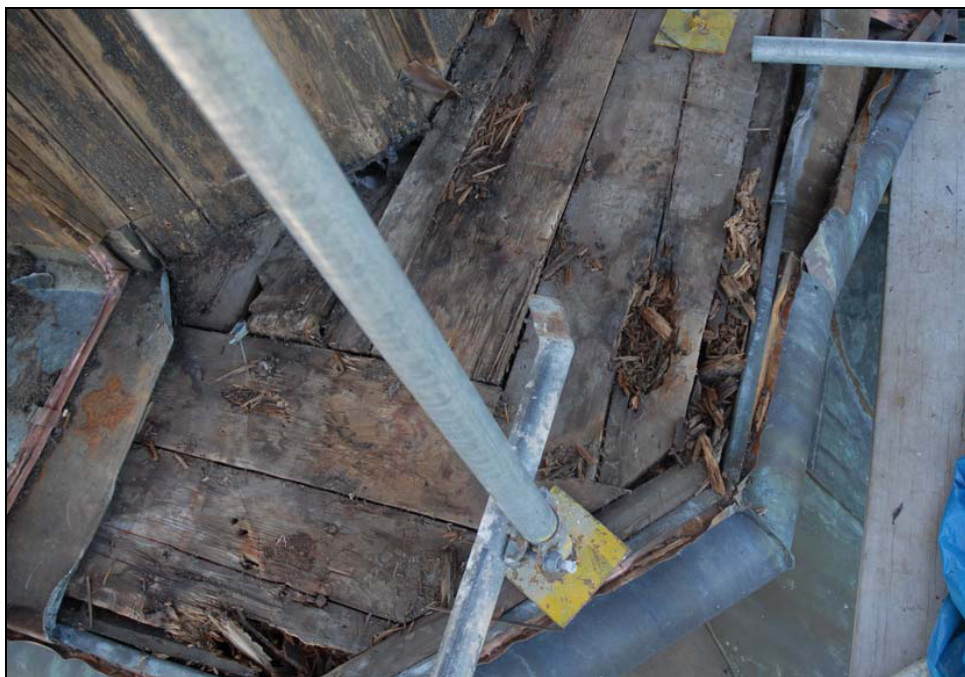
Grava rötskador upptäcktes i den underliggande träkonstruktionen vid avtäckningen av plåten, virket var på vissa ställen i bra kondition.

T.v. Bild 35. Kraftigt rötskadat virke framkom när kopparplåten togs bort. Foto: Lars-Åke Augustsson.

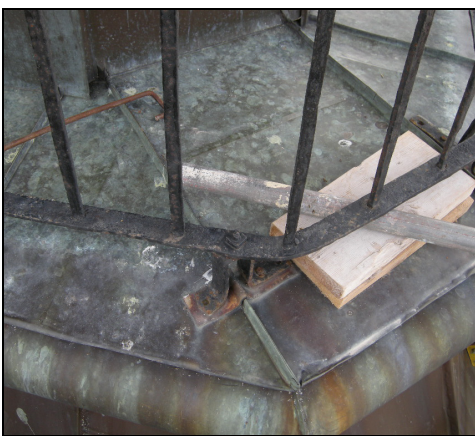
T.h. Bild 37. Lanterninracket satt löst och uppvisade rostangrepp samt frätskador i plåten. Vattenläckage förekom genom håligheter och öppna falsar i plåten. Foto Anna Gütblein.

De skadade infästningarna för de förgyllda plåtkulorna på tornlanterninens räcke försågs med nya infästningar lika tidigare genom att svetsa på nya tappar i den befintliga konstruktionen. Räckets fästes genom infästning i torntakets falsar och inte som tidigare genom plåten.

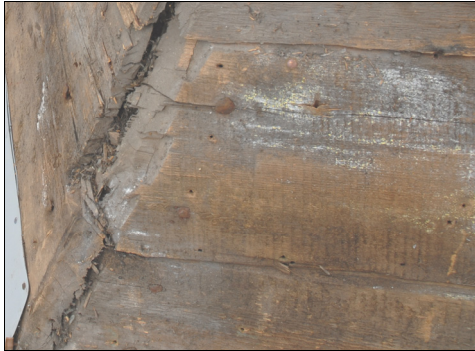
T.v. Bild 38. Äldre underbrädning på torn, delvis rötskadat. Foto: Anna Gütblein.

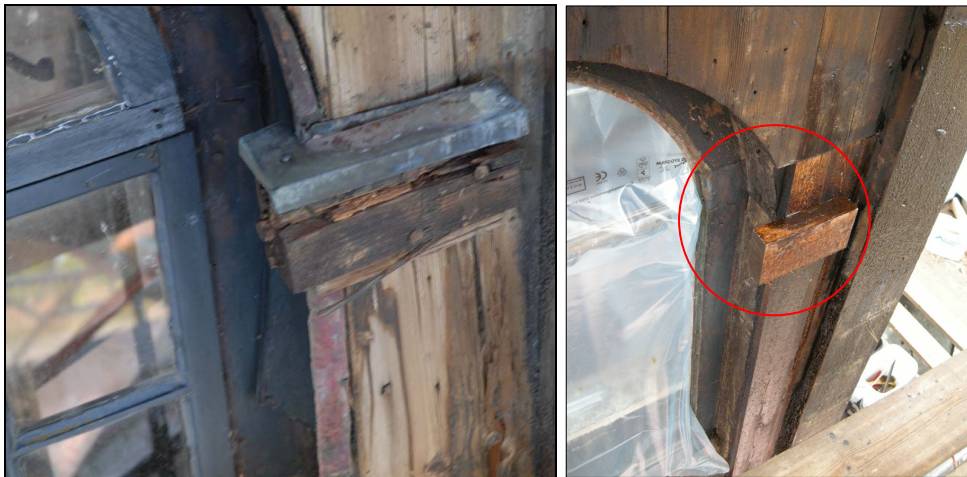
T.v. Bild 52. Rötskadad del av fönsteromfattning. Foto: Boel Melin.

T.h. Bild 53. Nyttillverkade och tjärade delar av fönsteromfattning. Foto: Boel Melin.

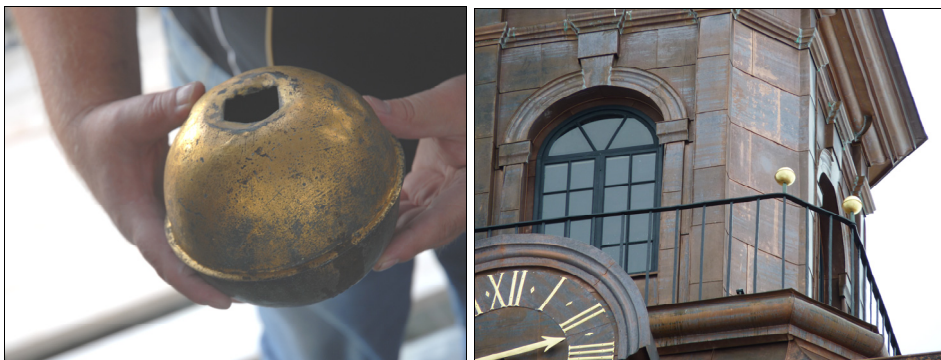
- Kulorna i tornlanterninens räcke satt löst, gängorna i tapparna var trasiga. Lanterninräckets åtta dekorationskulor var även i behov av omförgyllning.

T.v. Bild 62. Förgylld kula från lanterninräcke, innan åtgärd. Foto: Lars-Åke Augustsson.

T.h. Bild 63. Lanterninräcke efter restaurering och omförgyllning av kulor. Foto: Boel Melin.

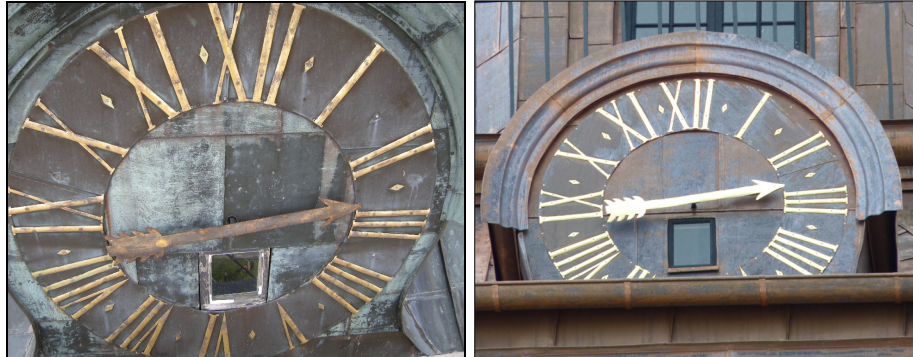
- Bottenplattorna på tornets urtavlor hade flera lager av dåliga lagningar och var i behov av omförgyllning.
- Då ingen fotränna med tillhörande stuprörsavlopp fanns på tornet avvattnades tornet direkt ut via takplåten. Stora delar av regnvattnet från tornet föll mot underliggande tornfasad vilket orsakade utfrysningsskador.

T.v. Bild 64. Urtavlorna hade flera generationers dåliga lagningar och spik och var i behov av omförgyllning. Foto Anna Gütblein.

På tornet finns tre urtavlor av järnplåt med förgyllda romerska siffror varav alla tre restaurerades.<sup>5</sup> Bottenplattan på urtavlan bevarades. Siffrorna sanerades från olika generationer av dåliga lagningar och spik samt omförgylldes och spikades fast på nytt.

T.h. Bild 65. Urtavla efter förgyllning. Foto Boel Melin.

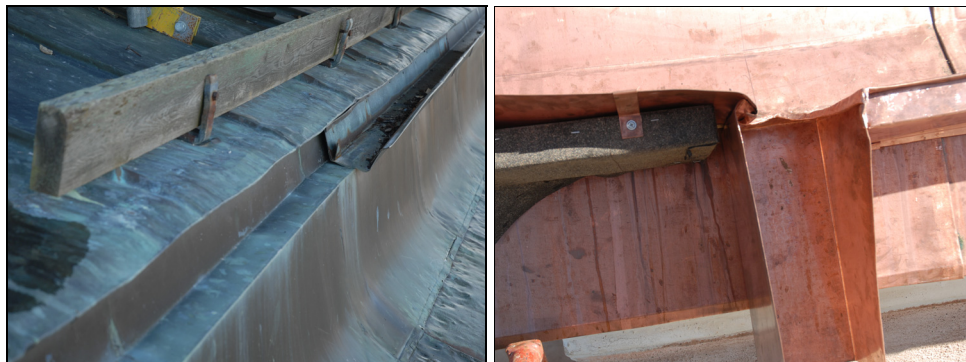
T.v. Bild 66. Äldre snörasskydd och avvattningsanordning. Foto: Lars-Åke Augustsson.

Då ingen fotränna med tillhörande stuprörsavlopp fanns på tornet avvattnades torntaket direkt ut via takplåten.<sup>6</sup> Från början föreslogs en fotränna runt torntaket men för att minska ingreppen i takkonstruktionen monterades en hängränna istället. Hängrännorna (150 mm) kopplades till stuprör (Ø 100 mm) med utlopp på långhustaket. Stuprören placerades 300 mm från respektive hörn på tornets östra fasad. Nytt snörasskydd av kopparplåt tillverkades.

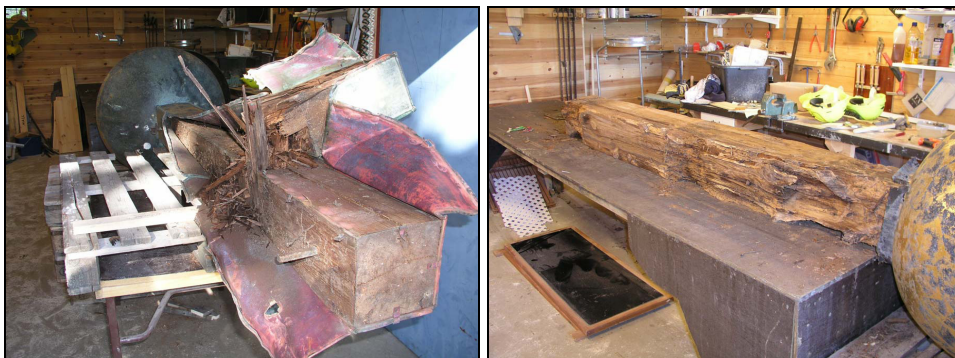
Tornets kors och kula bestod av plåtklätt och förgyllt fyrkantsvirke och träkula. Korset var fastmonterat genom taket och fastsatt i ett av torntaketets bjälklag. Både stock och kula samt infästningar var kraftigt rötskadade.

T.v. Bild 70. När plåttäckningen togs bort upptäcktes kraftiga rötskador på korets trästomme. Foto: Lars-Åke Augustsson.

T.h. Bild 71. Det fanns inte mycket kvar av hjärtstocken då det rötade träet avlägsnats. Foto: Lars-Åke Augustsson.

Korset monterades ned och det rötade virket ersattes med kärnvirke. Korsets stock impregnerades med rå linolja en gång samt en avslutande gång med rå linolja blandat med terpentin(blandning 50/50), för att uppnå ett vattenavvisande skikt.

Tornkorset plåttäcktes lika tidigare utförande med ny plåt, varefter kors och klot förgylldes. Plåten slipades och betades med saltsyrelösning varefter den grundades med 3 lager blymönja med slipning mellan varje lager. Vidare målades kors och kula med linoljefärg (guldockra) två gånger med slipning mellan varje lager. Innan själva förgyllningen ströks korset och kulan med anläggningsolja en gång.<sup>7</sup>

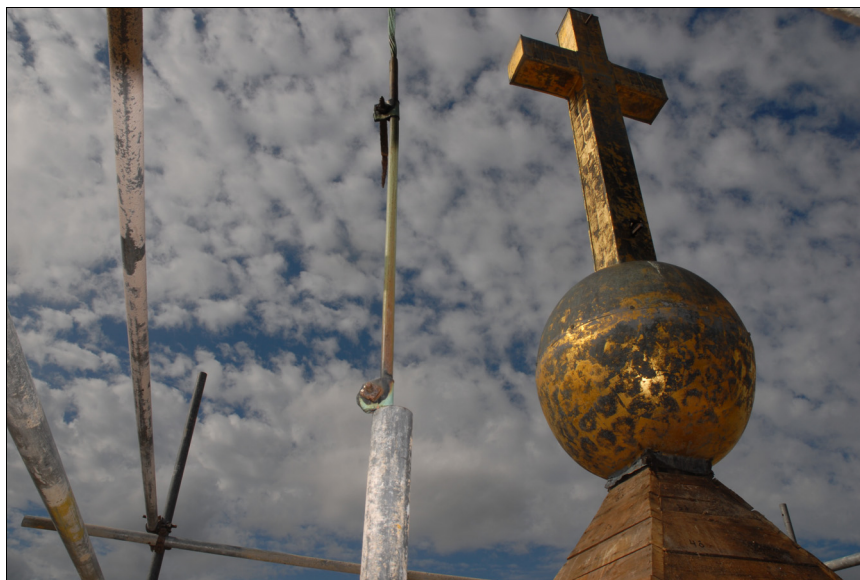
Bild 76. Kors och kula innan nedtagning. Det var svårt att ana omfattningen av skadorna innan plättäckningen togs bort i verkstaden. Foto: Lars-Åke Augustsson.

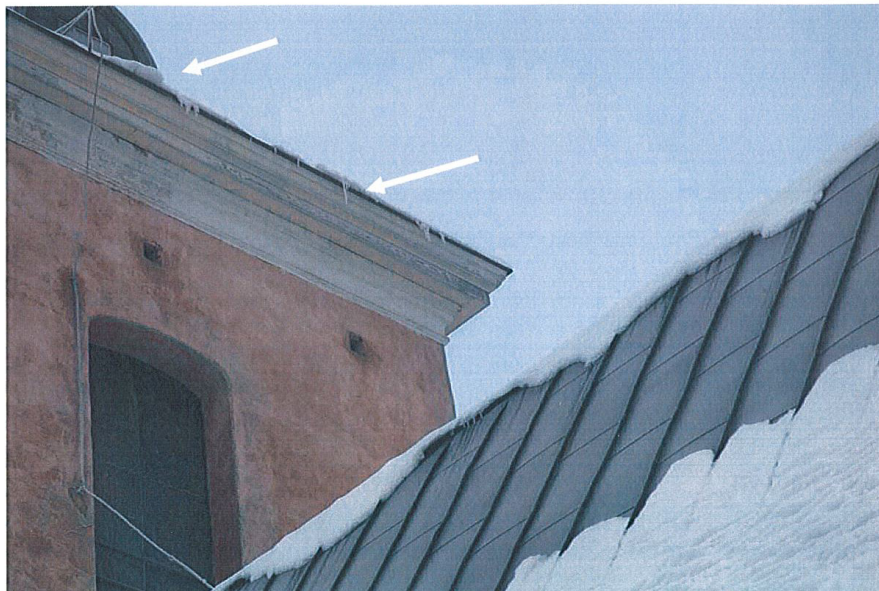
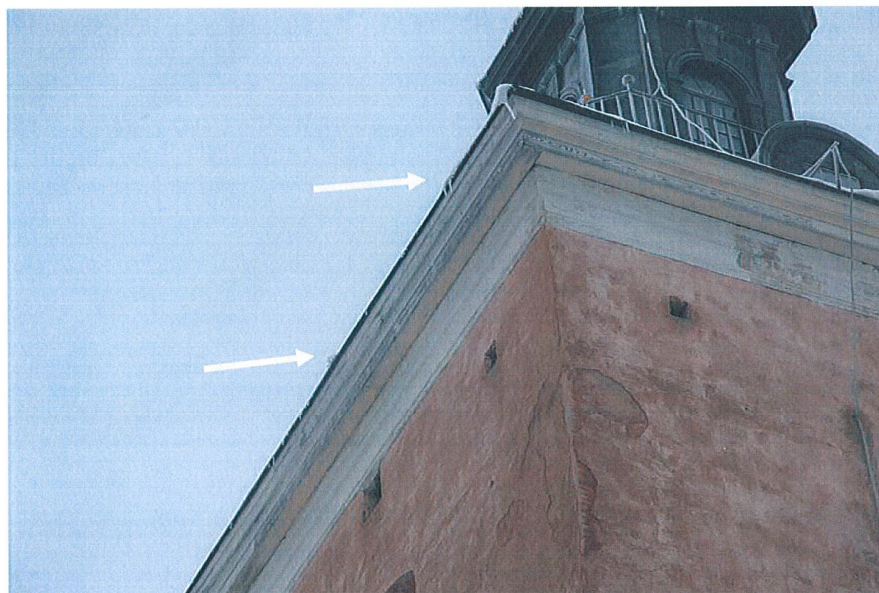
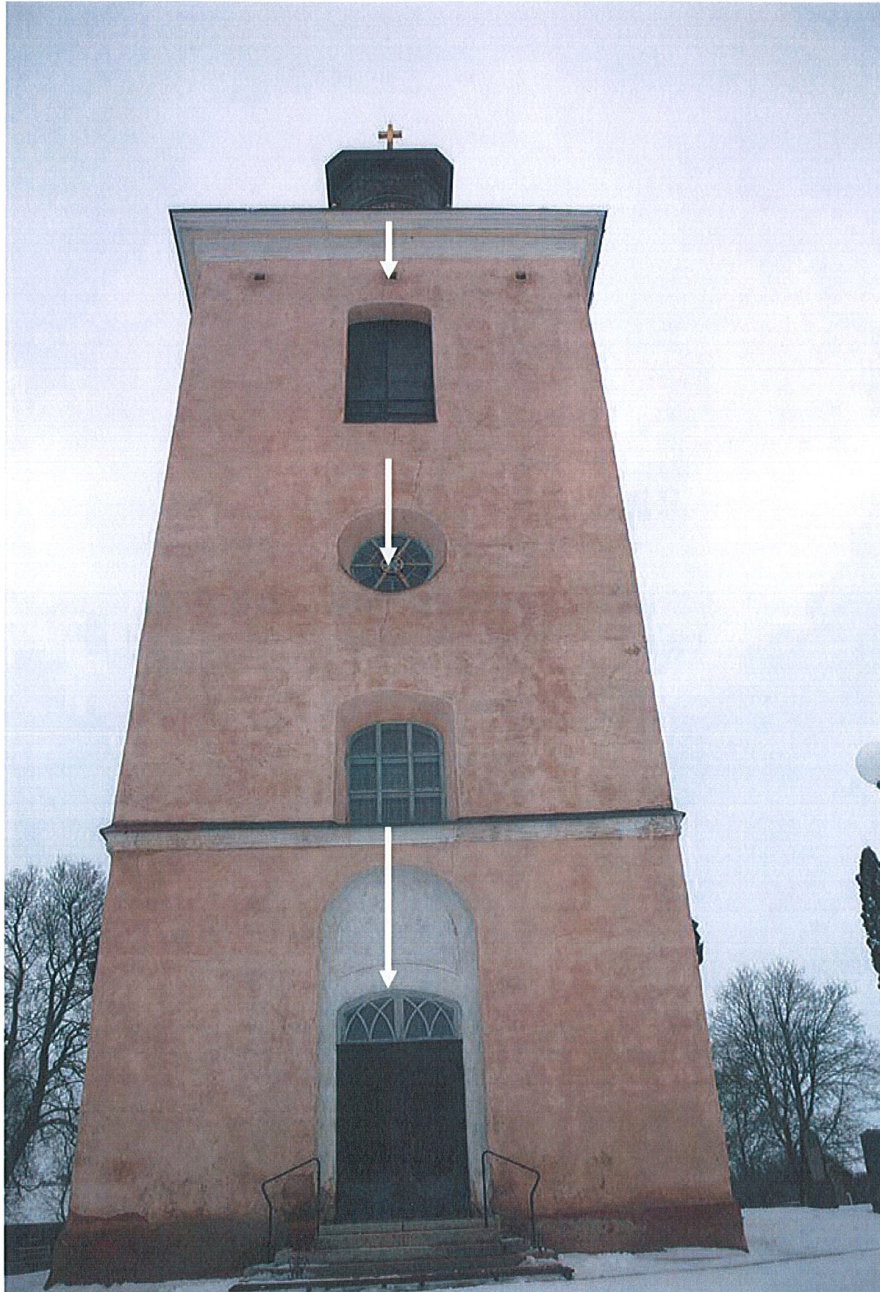
Isbildning på tornet med nedhängande istappar. Under den varmare årstiden sker regnavvattningen "samma väg" innebärande att den putsade fasaden blir vattenmättad.

Olycksrisk!– flera tillfällen med nedfallande istappar har rapporterats.

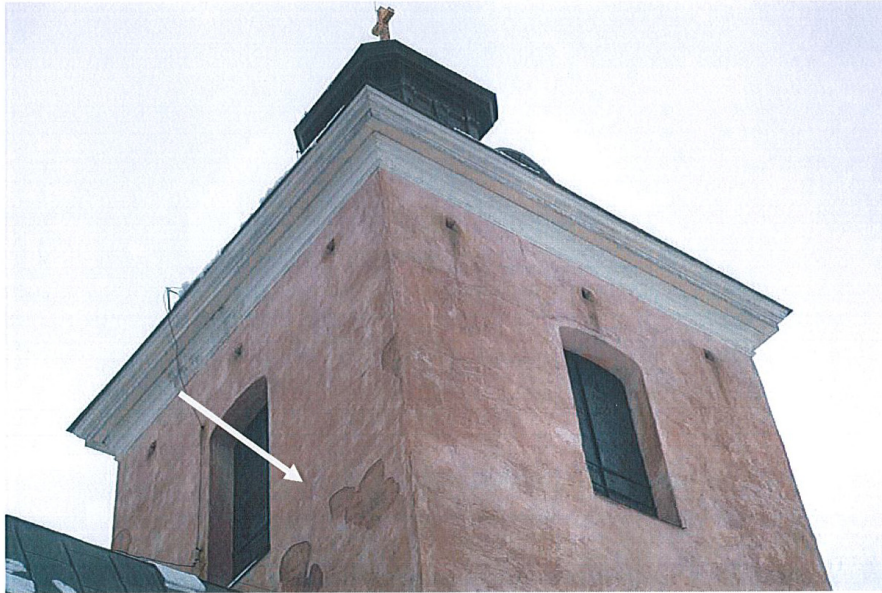
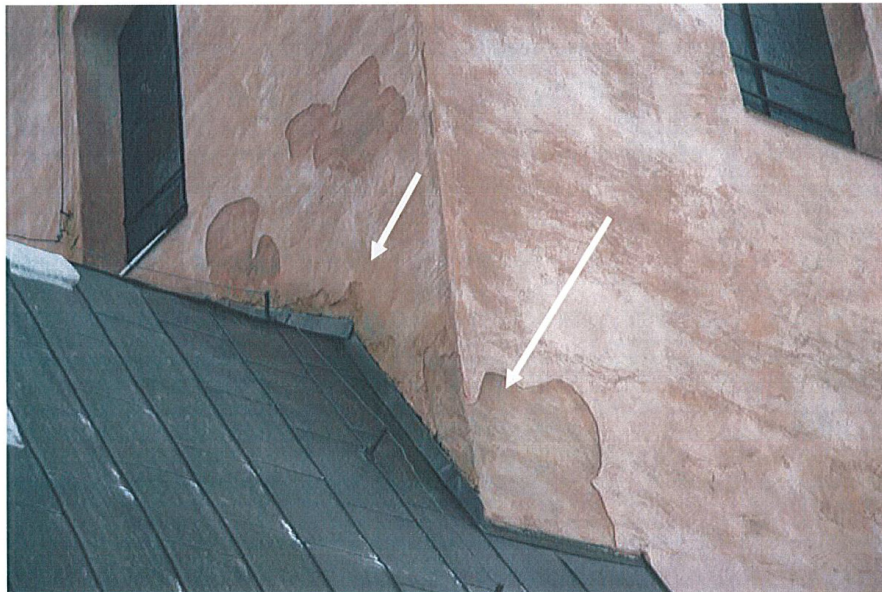
Avsaknad av fotränna och stuprör från torn medför att vatten faller på skeppstak som "stänker upp" på fasaden. Fasadputsen blir vattenmättad och frostsprängning sker vintertid
