Rengöring av valv i Västerås domkyrka

Etapp IV

Antikvarisk rapport

Domkyrkan 1
Västerås domkyrkoförsamling
Västmanland

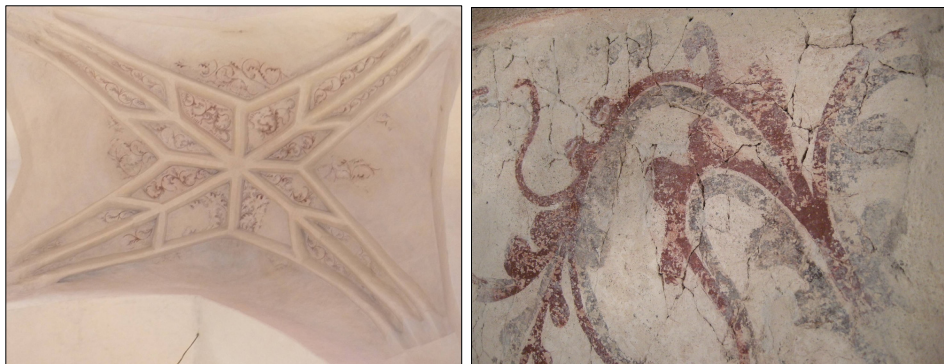
Travé B

Stjärnvalv med relativt nyputsade ribbor, medeltida målning i kapporna. Kraftiga sprickor förekom i ornamentiken. Dessa sprickor har tidigare delvis fyllts igen med kalkbruk under tidigare restaureringar. Putsen hade trots sprickorna god vidhäftning med några få undantag. Valvet (kappor och ribbor) rengjordes av konservator som även lagade några djupare sprickor och två mindre putssläppor. Ytterväggen laverades av målare med 4 strykningar, ribbor och pelarna med 3 strykningar.

T.h. Bild 17. Krackelerat muralmåleri på valvkappa i travé B, innan åtgärd. Foto: Anna Gütthlein.

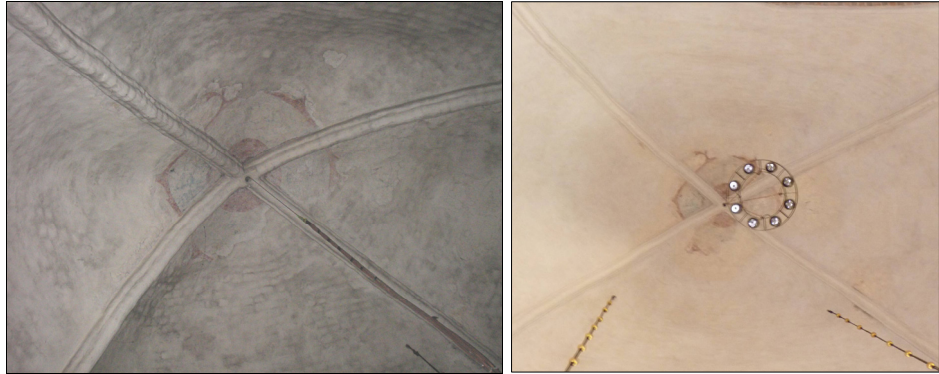
Travé C

I travé C finns ett kryssvalv med svagt fragmentariskt måleri i hjässan. Ribbornas puts var relativt nypåförd. Inga putssläppor förekom på de målade ytorna och den sprickbildning som fanns var stabil. Målerifragmentet rengjordes av konservator. Tegelytorna på pelarna rengjordes och mindre slagskador mättades med kalkvatten. Valvkappor, ribbor och pelare kalklaverades med 3 strykningar av målare.

T.v. Bild 18. Valvhjässans cirkelornament innan rengöring. Bilden visar även valvets ribbor och kappor innan rengöring och laving. Foto: Thomas Wängelin.

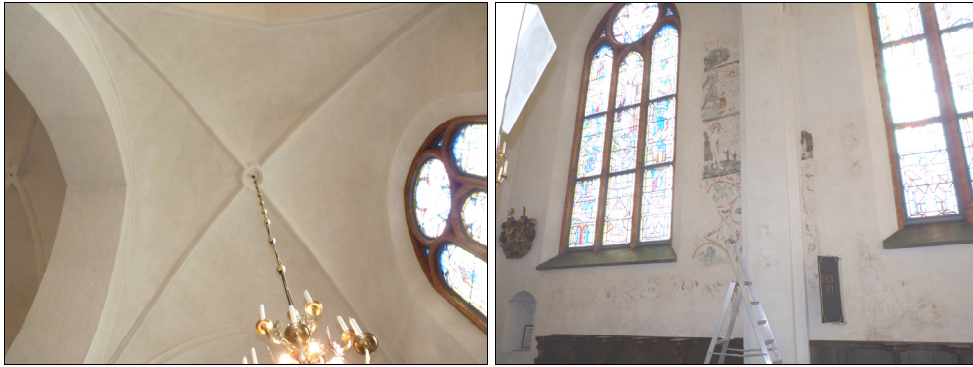
Travé E

Målningsfragment förekommer på norra väggens nedre del, vilka rengjorts av konservator. En horisontell mörk smutsrand samt en del smutsrinningar syntes där bänkarna stått mot norra väggen. Smutsranden tvättades bort med vatten. Rengöring och lagning av putskläppor samt enstaka sprickor utfördes av konservator. Fönstret tvättades. Kryssvalvet, pelare och yttervägg utan måleri laverades 3 gånger.

T.h. Bild 22. Medeltida målningar rengjordes av konservator på norra väggen vid traéerna E och J. Foto: Boel Melin.

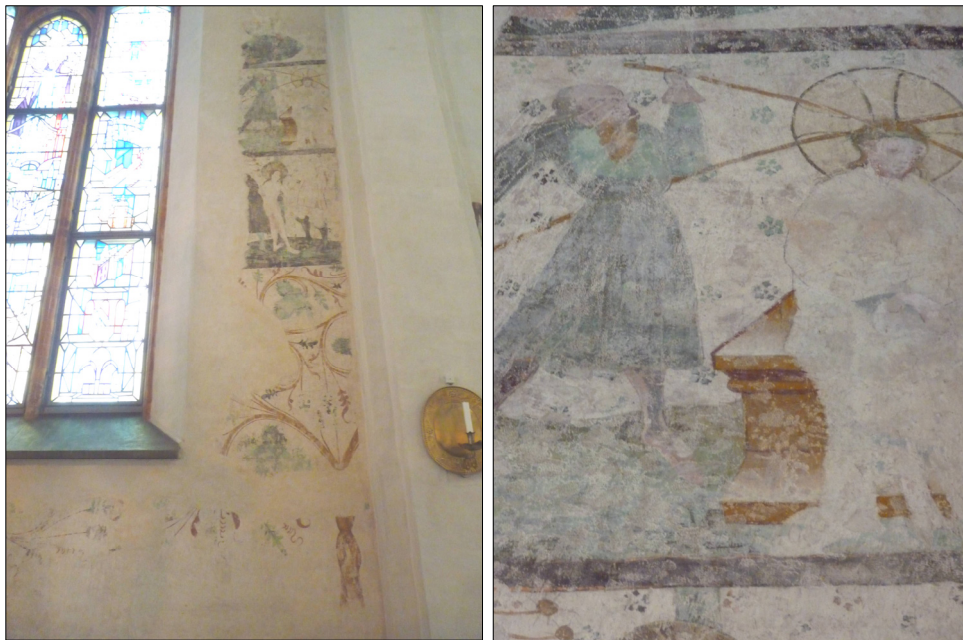
T.h. Bild 24. Figurscen föreställande törnekröningen, efter rengöring och lagning av konservator. Foto: Boel Melin.

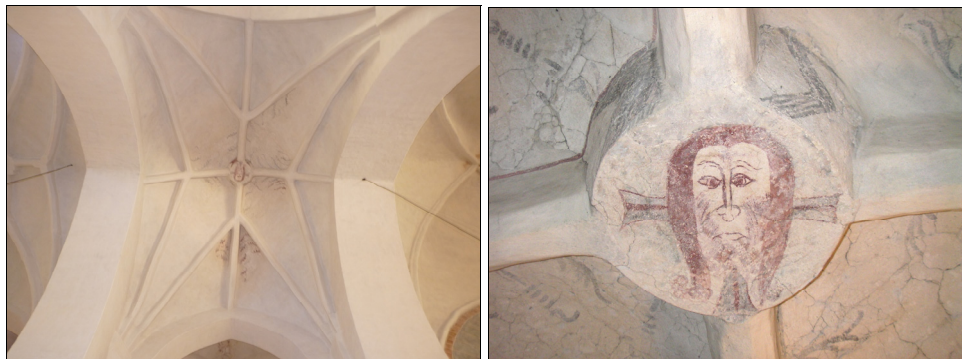
Travé G

Slutstenen i travé G:s stjärnvalv har fragmentariskt rankornamentik. På slutstenen finns ett Kristusansikte. Några sprickor förekom på slutstenen och i nedre östra valvkappan, vilka lagades med kalkspackel och tonades in med kalkmjölk och pigment. Ribborna tonades in med kalkmjölk och pigment för att de inte skulle skilja kulörmässigt mot slutstenen och kapporna. Kalkmåleriet rengjordes av konservator. Valv och pelare laverades 3 gånger.

T.h. Bild 27. Kristusansiktet på slutstenen, efter rengöring. Foto: Thomas Wängelin.

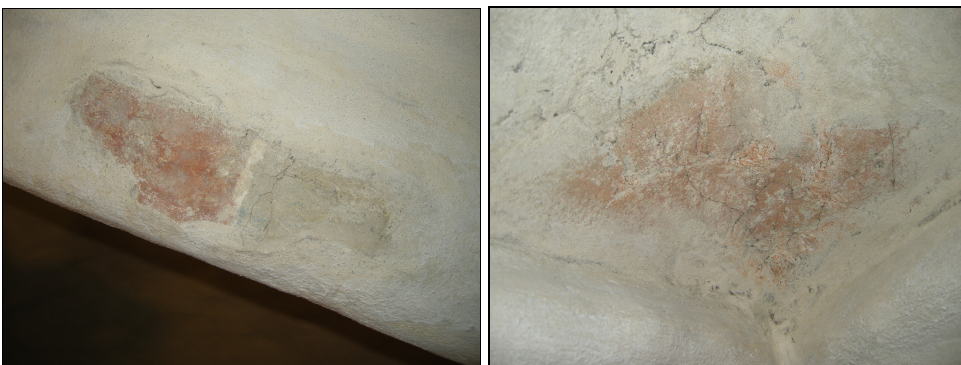
Travé H

T.v. Bild 30. Mindre fragment av medeltida kalkmåleri förekommer på valvribban i travé H. Foto: Boel Melin.

T.h. Bild 31. Stabil sprickbildning i medeltida bemålad puts, kryssvalvets hjäsna, travé H. Foto: Boel Melin.

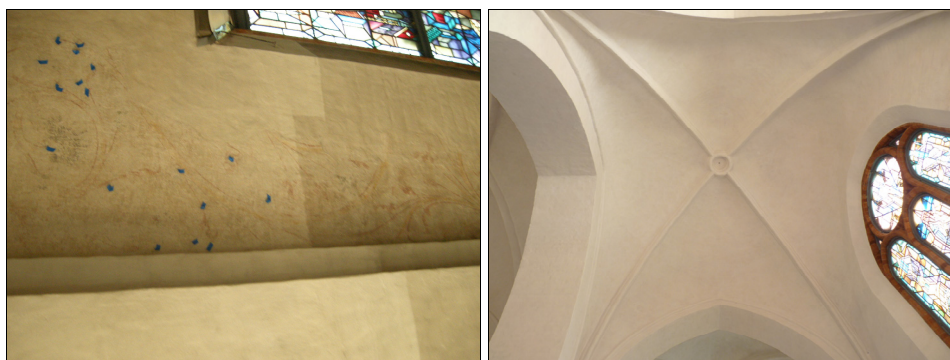
Travé J

Medeltida målningsfragment förekommer på sydväggen i travé J, på båda sidor om fönstret, och består mest av rankornamentik. Målningarna var nedsmutsade och uppvisade lagningar från tidigare restaureringar som tonats in och retuscherats. Man kan också se tydliga framtagningsmärken. Putsen på nedre delen av väggen uppvisade flera mindre putssläppor samt en smutsrand och rinningar bakom bänkarna, som i travé E. ytorna rengjordes och putssläppen lagades med injicering av Calx Nova sam lades igen med kalkspackel. En spricka i nyare puts under fönstret lagades med fint kalkbruk (Serpo 144) och kalkspackel. Lagningarna slammades med Våtsläckt gotlandskalk och dolomitmjöl samt tonades in med kalkmjölk och pigment.

T.v. Bild 33. Sydväggen i travé J under rengöring av konservator. Bilden visar skillnaden mellan rengjord och icke rengjord yta. Foto: Anna Gütblein.

Det förekom putsskador på pelare 17 som lagades med tegelkross och kalkbruk. Yttervägg, pelare och valv laverades 3 gånger. Fönstret rengjordes.

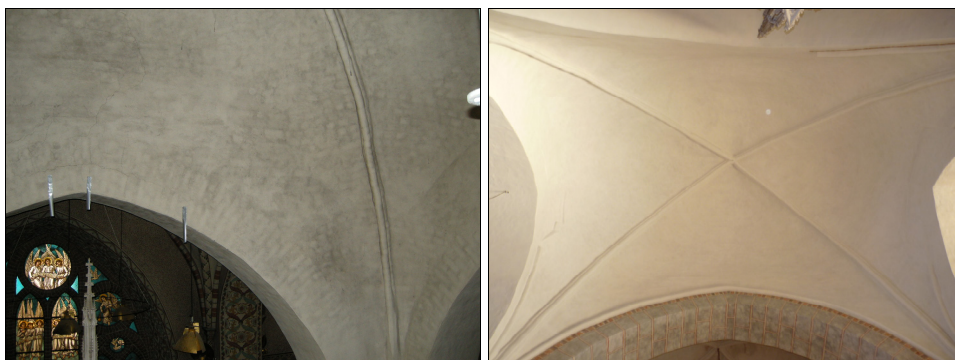
Travé M

Tegelytorna på pelare rengjordes med borste och dammsugare. Kryssvalvet laverades 5 gånger och pelarna laverades 3 gånger. På de putsade väggytorna under läktaren (uppförd 1896–98) fäste kalkvattnet dåligt, vilket kan bero på frekvent rengöring eller att ytorna har gipsats.

T.v. Bild 38. Valvkappa och ribba innan åtgärd i travé M. Foto: Boel Melin.

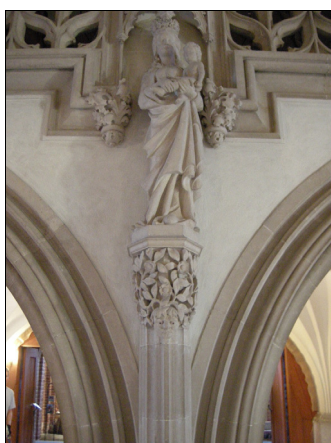
Bild 40. På de putsade väggytorna under läktaren (uppförd 1896–98) fäste kalkvattnet dåligt, vilket kan bero på ovarsam rengöring eller att ytorna har gipsats. Foto: Boel Melin.

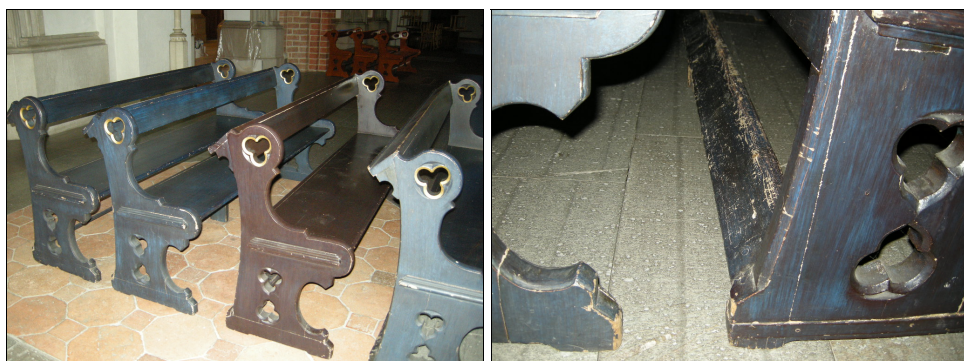
I Apostlakapellet och Stora dopkapellet har de bänkar med sekundära eller primära färgskikt av oljefärg åtgärdats med linoljelasyr i kulör lika tidigare. På de bänkar som anses målade med äggoljetempera har fotbräderna först målats i en ljusröd linoljefärg som grund varefter äggoljetempera som pigmenterats med kobolt och ultramarinblå påförts.²⁸ Efter att färgskikten torkat i en vecka har ytan polerats med bomullsduk för hand. Resultatet av denna behandling blev inte helt tillfredsställande eftersom det redan efter någon vecka fanns märken i den nya färgytan. Orsaken är troligen att äggoljetemperan har haft för kort torkningstid innan poleringen.

T.h. Bild 50. Slagskador och missprydande nötning förekom på samtliga bänkar i södra och norra sidoskeppen. Foto: Boel Melin.

Slagskador på bänkinredningens gavlar och syllramar i församlingskyrkans mittskepp retuscherades med akrylfärg efter rådgivning av stiftskonservator John Rothlind, samt diskussion mellan hantverkare, länsstyrelse och den antikvariska experten. Akrylfärg är reversibelt och kulörmässigt nära äggoljetempera. De slitna ytorna på fotbräder, ryggar, gavlar och sitsar lämnades utan åtgärder.

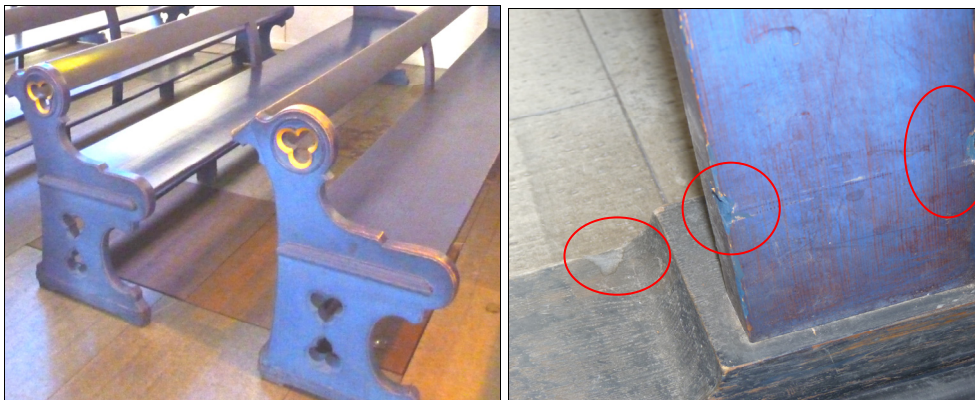
Bild 52. De trärens ytorna där slagskador förekommit målades i med reversibel akrylfärg. Röd ring visar retuscherade ytor. Foto: Boel Melin.

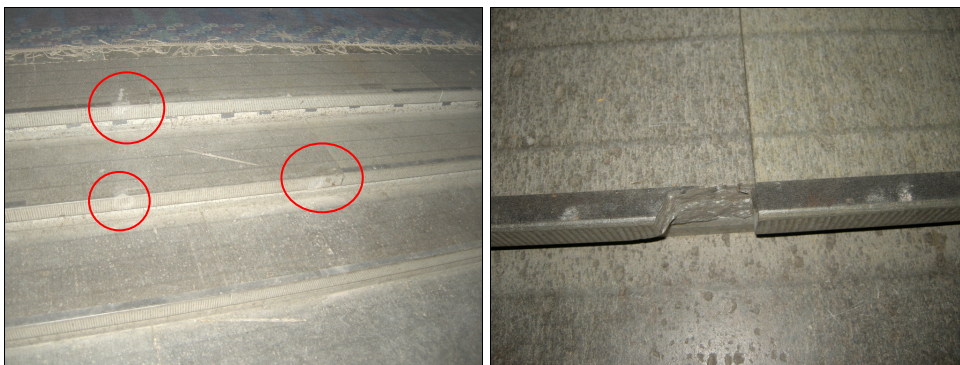
Under arbetet uppstod ett antal mindre slagsador på trappstegen i kalksten upp mot koret i församlingskyrkan. Den bortslagna stenen ersattes med stenlagningsbruk av konservator.

T.v. Bild 53. Röd markering visar utförda stenläggningar. Foto: Boel Melin.

T.h. Bild 54. Slagskada innan åtgärd. Foto: Boel Melin.

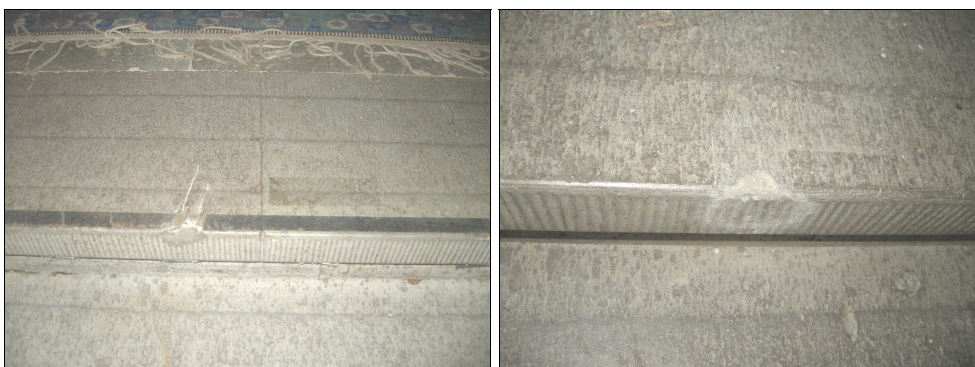
T.v. Bild 55. Slagskada på trappsteg upp mot koret. Foto: Boel Melin.

T.h. Bild 56. Skadan lagades i med stenlagningsbruk av konservator. Foto: Boel Melin.

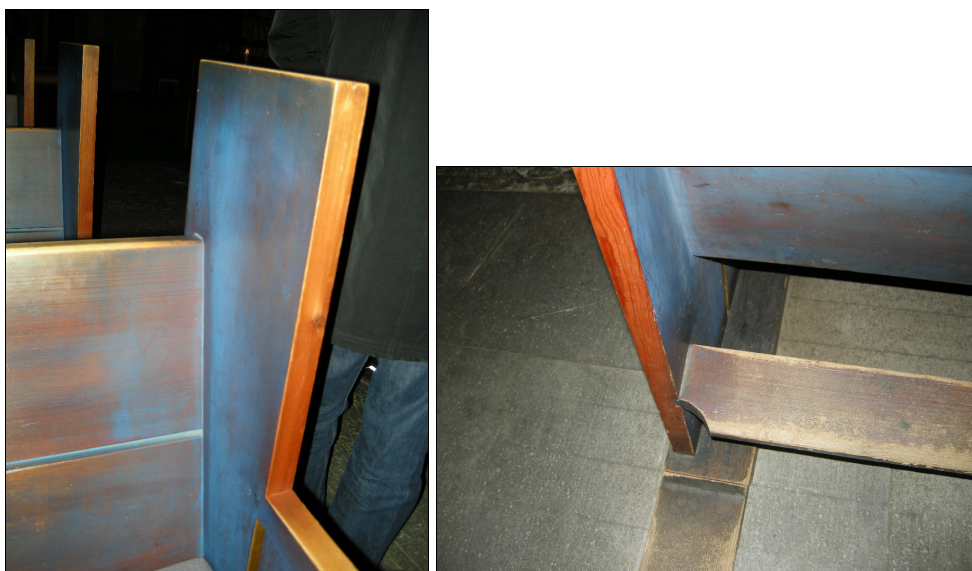
Då den nytillverkade bänkinredningen färgsattes vid 1958-61 års omgestaltning var en uttalad målsättning att färgskikten successivt skulle nötas och få en patina som inte senare skulle övermålas. I församlingskyrkans bänkar fungerar denna slitning ypperligt då en mycket klar koboltfärg framträder vid slitage. Där Lundberg bevarade 1800-talets nygotiska bänkar är däremot slitaget missprydande. Initialt var tanken att all retuschering samt bättringsmålning skulle utföras i äggoljetempera men det visade sig vara svårt att fylla i små ytor med denna metod. Äggoljetempera har dessutom en minst tre veckors lång torkningstid innan polering kan utföras. Vid besiktning efter två veckor framkom att den västra delen av kyrkans nygotiska bänkar inte uppvisade ett tillfredsställande resultat. Detta kan troligen hänvisas till att torkningstiden endast varit två veckor eller mindre innan polering, men även att bänkarna användes av besökare innan färgen torkat ordentligt.

Bild 60 och 61. Dekorativt slitage på Lundbergs bänkar i församlingskyrkan. Foto: Boel Melin.

Bänkarna i församlingskyrkan retuscherades med akrylfärg efter rekommendationer från stiftskonservator John Rothlind eftersom metoden med äggoljetempera inte passar för retuschering av små ytor samt det faktum att akrylfärg är reversibelt. Ur antikvarisk synpunkt kunde detta godkännas. På trärena ytor där försök med endast äggoljetempera påförts blev kulören kraftigt avvikande.
