Rytterne kyrka

Installation av ny brand- och inbrottsanläggning

Antikvarisk rapport

Fiholm 1:2
Rytterne socken
Västmanland

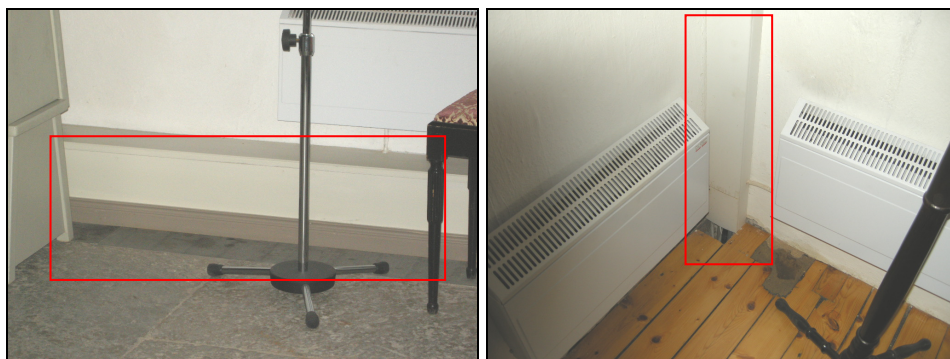
Bild 4 och 5. På de platser där det redan fanns befintliga lådor sedan tidigare installationer, användes dessa för ledningsdragning. Foto: Boel Melin.

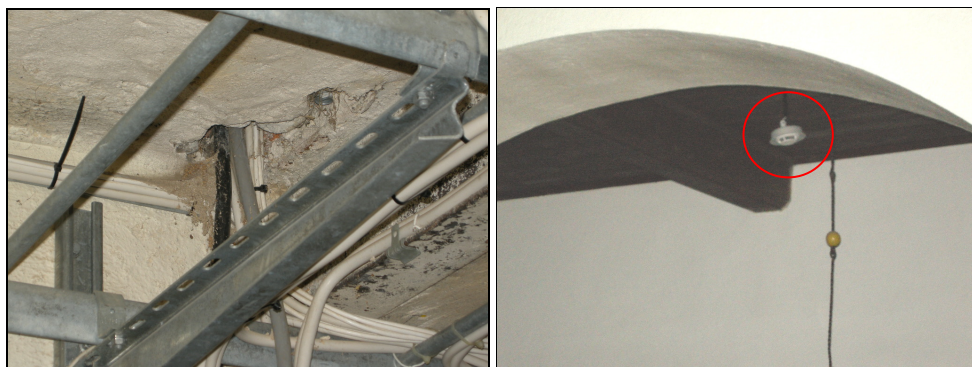
T.v. Bild 6. Äldre befintliga installationer i källaren. Dragning av sladdar följde de redan befintliga dragningar. Foto: Boel Melin.

T.h. Bild 7. Rökdetektor i det norra sidoskeppet. Foto: Boel Melin.

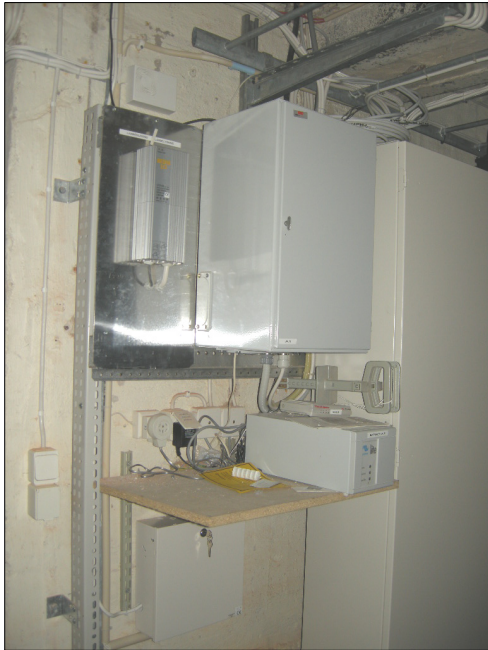
T.v. Bild 8. Ny manövercentral för inbrott i källaren. Foto: Boel Melin.

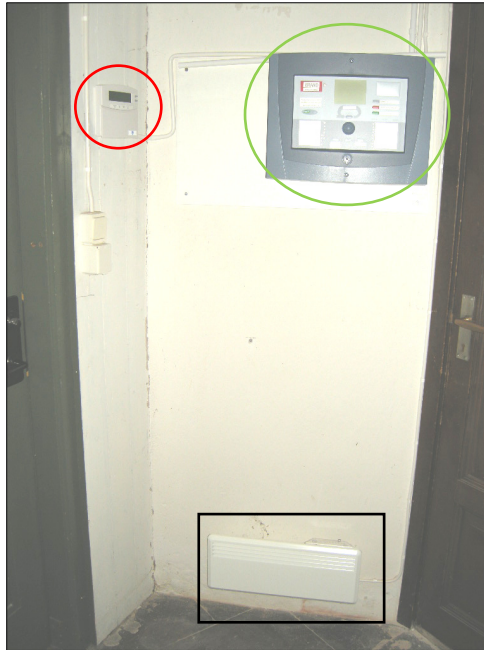
Brandlarmscentralen och manöverpanel för larm installerades i vindfånget mellan norra ingången och sakristian invid källarnedgången. Här monterades även en underliggande radiator på västra väggen under brandlarmscentralen.

T.h. Bild 9. Manövercentral för brand (grön ring) och larm (röd ring) placerades i vindfånget mellan norra ingången och sakristia. Bilden visar även radiator (svart rektangel) som installerades i samband med manövercentralen. Foto: Boel Melin.

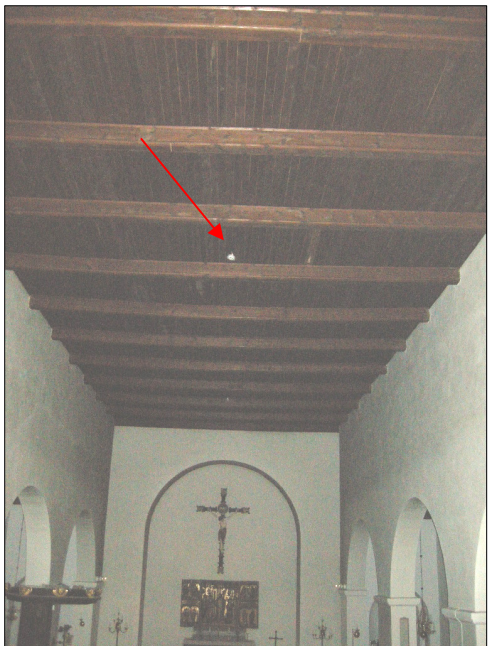
Sammanlagt 22 rökdetektorer har installerats i kyrkorummet, sakristian, vapenhuset och i tornet. Ur antikvarisk synvinkel hade det varit fördelaktigt att måla in dem i samma kulör som omgivande takytor men eftersom produktgarantin inte gäller då detektorerna målas in lämnades de vita. De är dock relativt diskreta trots det mörkbruna taket.

T.v. Bild 10. Rökdetektor i mittskepp. Foto: Boel Melin.

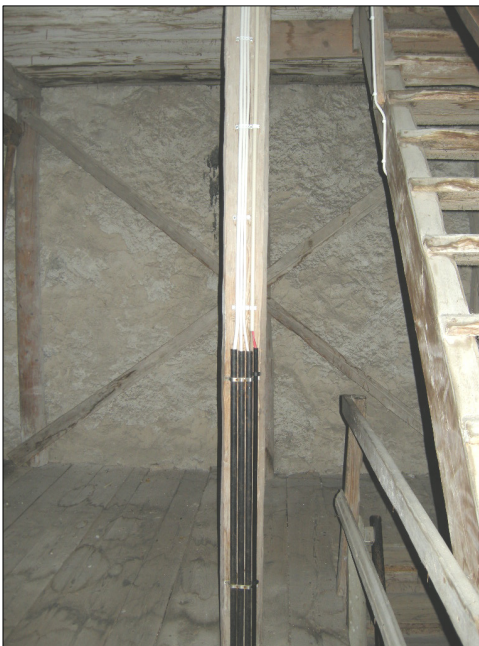
T.h. Bild 11. Ledningsdragnings i tornet. Foto: Boel Melin.

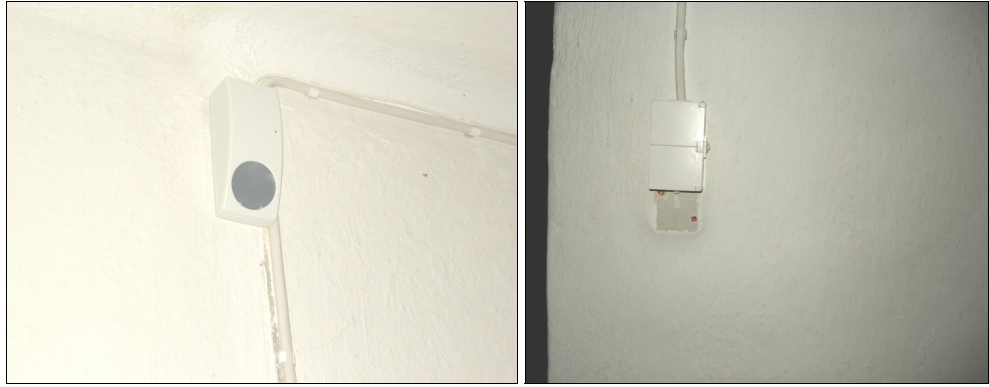
I vapenhuset har en strömbrytare bytts ut mot två eluttag på norra sidan av porten. Denna väggyta hade vid slutbesiktningen kvar gammal plastplugg och smuts.

T.v. Bild 12. IR detektor på sakristians norra vägg. Foto: Boel Melin.

T.h. Bild 13. Ny strömbrytare i vapenburet. Väggyta ej åtgärdad vid slutbesiktning. Foto. Boel Melin.
