Västerås biskopsgård

Interiör renovering 2008

Antikvarisk kontroll

Kvarteret Hagbard 4
Västerås domkyrkoförsamling
Västmanland

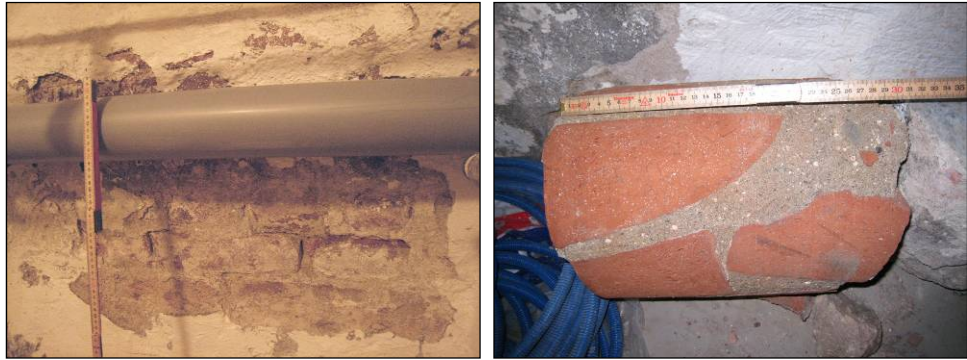
Figur 11. Det medeltida murverket genomborrades. Foto: Helen Sjökvist.

Figur 12. Den del av borrhärnan som innehöll tegel omfattade cirka 30 cm. Foto: Helen Sjökvist.

På den norra väggen fanns sedan tidigare inkommande rör för varmvatten samt en kulvert för fjärrvärme. I samband med arbetet 2008 behövdes ytterligare en håltagning göras för el och fiberkabel mm. Vid arbetet kunde konstateras att teglet i valvet har en löparsida som är cirka 31 cm (12,5 tum) kopp som är cirka 14,5 cm (6 tum) och höjd som är cirka 9 cm (3,5 tum). Fogarna var cirka 12 mm. För liten del av ytan påverkades för att förbandstypen skulle vara tydlig. På den yta som påverkades låg stenarna förskjutna med cirka 10 cm. Borrhållet var cirka 180 cm långt och tegelväggen utgjorde av detta 32 cm. I övrigt utgjordes borrhållarna av natursten. Putsen låg i minst två lager. Det övre lagret hade under nuvarande vita kalkfärg spår av en kraftigt gul kulör motsvarande kalkfärgslikare 90 låda A grupp 25 rad 5 92:11, 25 kg kalkpasta 4200 g 92 ljusocker. Fogbruket är lätt och poröst.

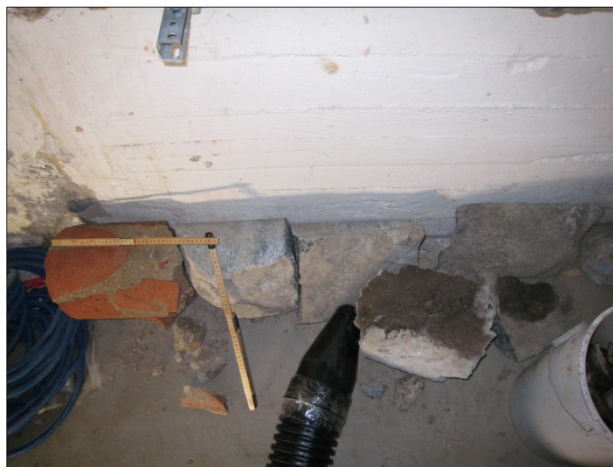
Figur 15. Borrhärnan med tegel och sten. Foto: Helén Sjökvist.

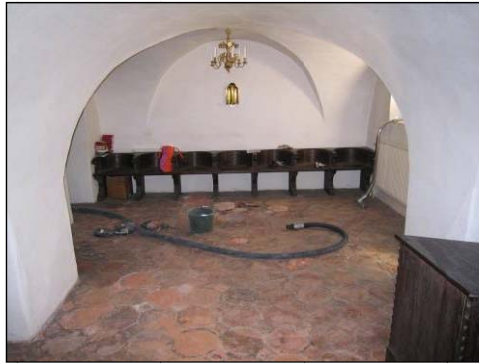
Figur 34. Kapellet med tegelgolv före åtgärder. Foto: Helén Sjökvist.

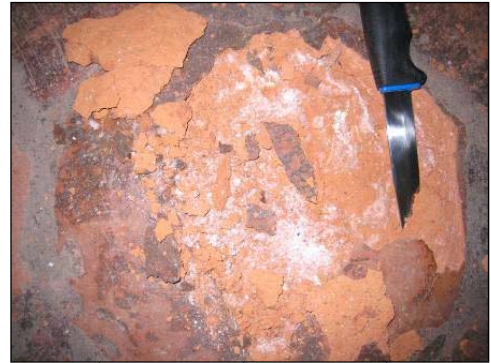
Golvet var anfränt av saltutfällningar och i flera fall skivade sig ytskiktet på tegelstenarna på grund av saltsprängning. Golvet plockades upp för att under detta lägga golvvärme. Tanken med golvvärmen var endast att förbättra skyddet av byggnaden och mota fukten och dimensionerades därför inte för att ge en hög värmekomfort i rummet. Ett äldre tegelgolv som återfanns under nuvarande golvyta tilläts ligga kvar under värmeslingorna då effekten och därmed dimensioneringen kunde anpassas efter antikvariska önskemål. Ojämnheten i golvet gjorde dock att man i det sydöstra hörnet fick göra några spår i teglet för att få tillräckligt med utrymme för golvvärme samt sättbruk.

Figur 35. Exempel på hur tegelstenarna skiktade sig på grund av saltutfällningarna under ytan. Foto: Helén Sjökvist.

Det åttakantiga teglet återanvändes i den utsträckning som var möjligt helt i enlighet med länsstyrelsens beslut. I övrigt kompletterades med tegel av samma typ som återfunnits i ett av Västerås kyrkliga samfällighets lager.

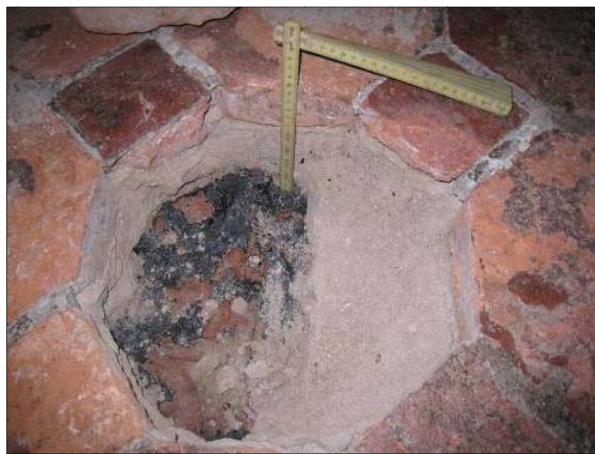
Figur 36. Provvupptagen tegelsten med ett fjärrat tegelgolv under. Foto: Helén Sjökvist.

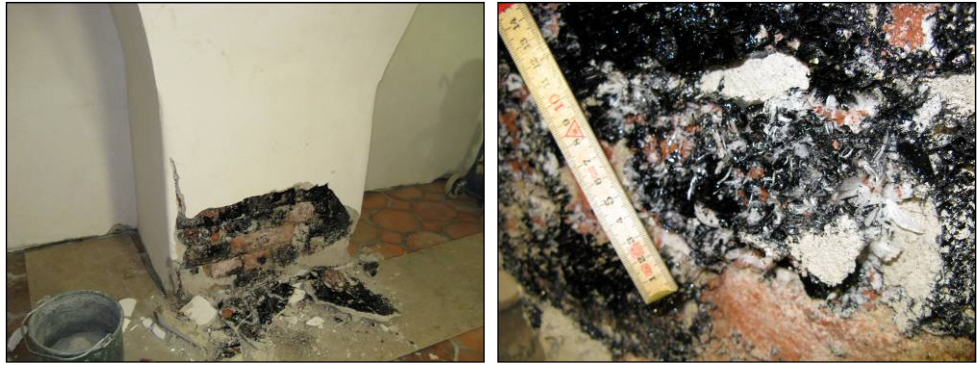
På södra väggen, mellan rummets två avdelningar, fanns bompartier i putsen närmast golvet. Då dessa partier knackades ned upptäcktes att man bakom putsen hade tjärat teglet, troligen på grund av fuktproblem. Orsaken till putssläppet var den omfattande saltvandringen. I ytan fanns saltkristaller upp till 2 cm längd som sprängde bort putsen. Problemen med salt och fukt är alltså återkommande sedan tidigare och det får anses vara ett troligt scenario att problemen återkommer. Man får därför se putsen som en offerputs som kommer att få åtgärdas med jämna mellanrum.

Figur 40. Den stora mängden saltkristaller på pelaren gjorde att putsen sprängdes loss från underlaget. Foto: Helén Sjökvist.

Figur 41. Saltkristaller på tjärat tegel. Foto: Helén Sjökvist.

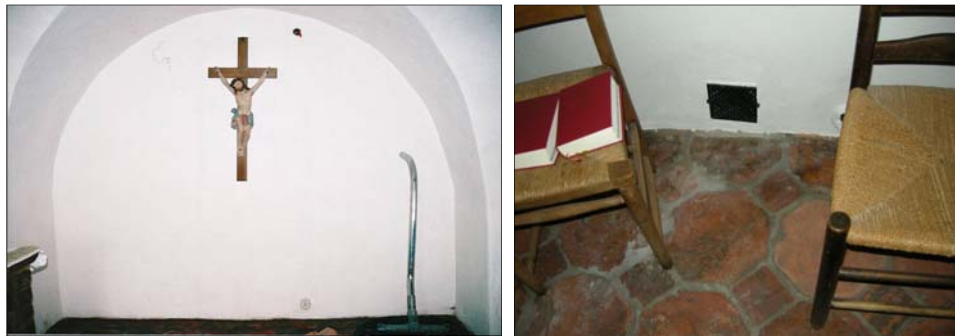
Figur 42. Vägg mot rum 128-129 före håltagning för ventilation. Foto: Helén Sjökvist.

Figur 43. Nyttillkommen ventilationsgaller i kapellet. Håltagningen är gjord i den gamla öppningen mot rum 128-129.

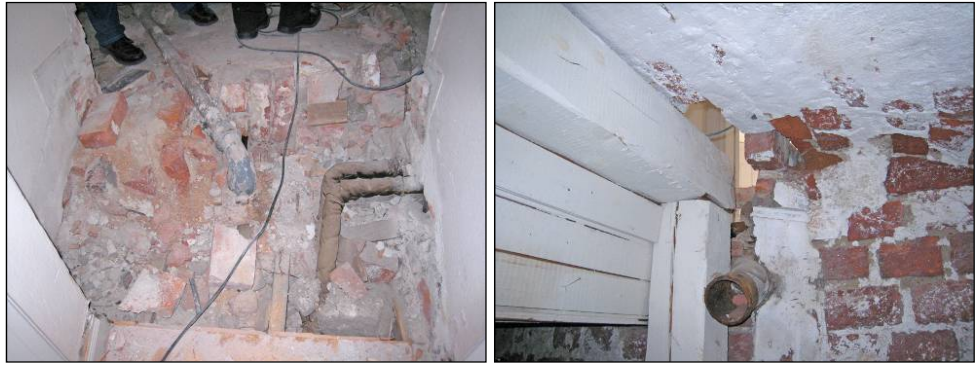
Figur 50. Befintliga rör som går ned i källaren under rum 116. Foto: Helén Sjökvist.

Figur 51. Samma rör sett från källaren. Foto: Helén Sjökvist.

I rum 116 m.fl. som kommer att ingå i badrummet fick nya rör endast dras i befintlig håltagning från källarvalvet. Inga tegel som berör valvet fick tas bort. Även natursten samt den flata sten som ligger framför dörren mot rum 122 skulle ligga kvar orörda. Före gjutning av nytt golv lades ett lager lecaculor. Man lade även några lecablock över valvet för att förstärka konstruktionen.

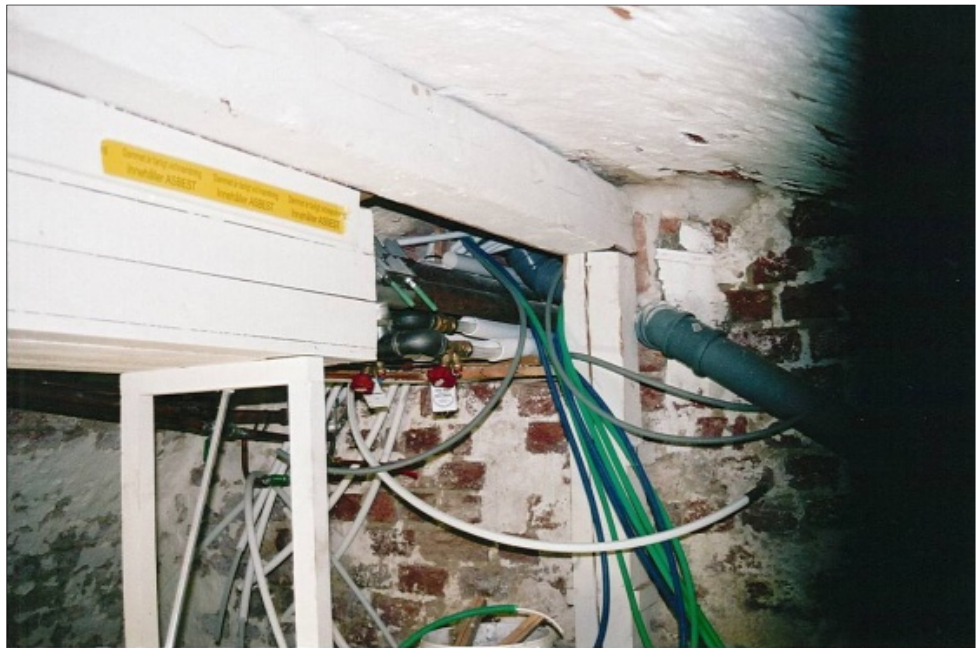
Figur 52. Nydragning av diverse installationer, exempelvis golvvärme via befintlig håltagning. Den moderna igensättningen kring befintliga installationer togs dock bort för att öka diametern. Foto: Helén Sjökvist.

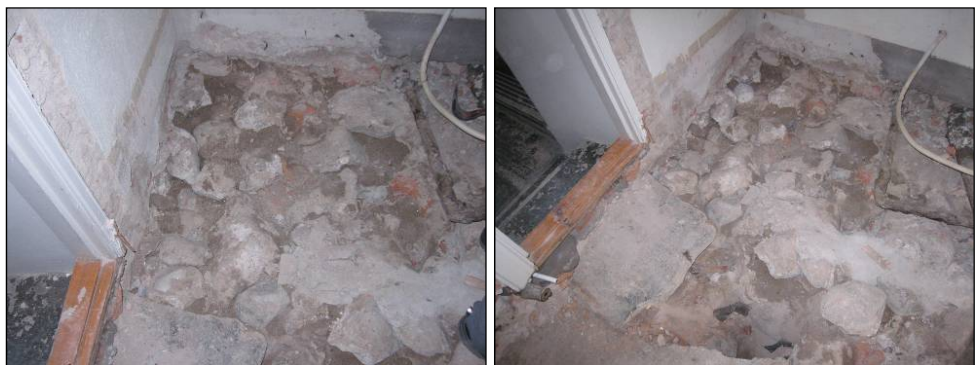
Figur 53. Nordöstra hörnet av rum 116 m.fl. med naturstensfyllning över källarvalvet. Foto: Helén Sjökvist.

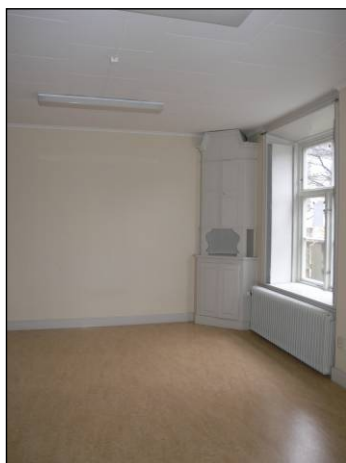
I rum 120 låg före renoveringen ett trägolv av gran med relativt smala bredder. Golvet hade sedan tidigare renoveringar varit belagt med fastlimmad masonite samt en plastmatta. I rummet fanns problem med fukt i golvet vilket gjorde att det plockades upp.

Figur 60. Rummet före åtgärder. Foto: Helén Sjökvist.

Golvet har lagts om med parkettgolv. För att minska fukten i golvet har man även lagt in golvvärme. Denna styrs trådlöst för att slippa onödigt stora eldragningar genom källarvalvet.

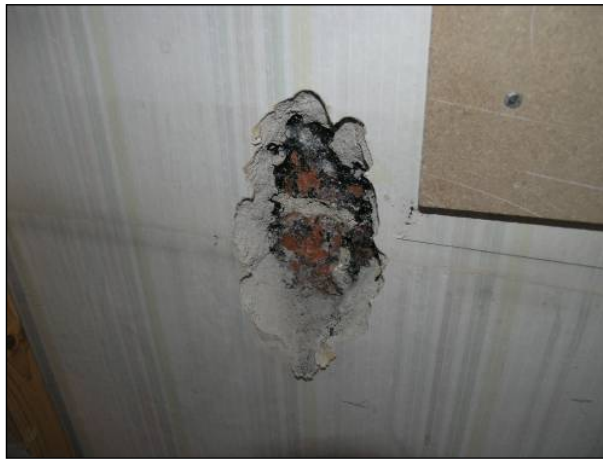
Figur 69. Spår av sot eller tjära på teglet bakom putsen. Foto: Helén Sjökvist.

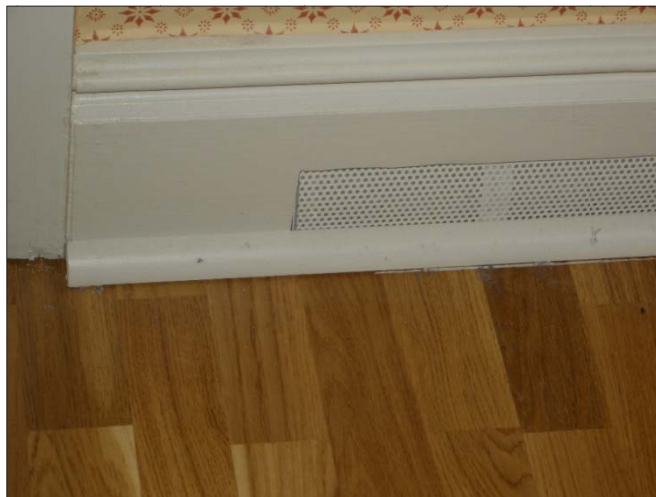
Figur 75. Ventilation av golv i rum 121.

Golvet har lagts om med parkettgolv. För att minska fukten i golvet har man även lagt in golvvärme. Denna styrs trådlöst för att slippa onödigt stora eldragningar genom källarvalvet. Ventilation sattes i golvsockeln för att minska problemen med fukt under golvet.

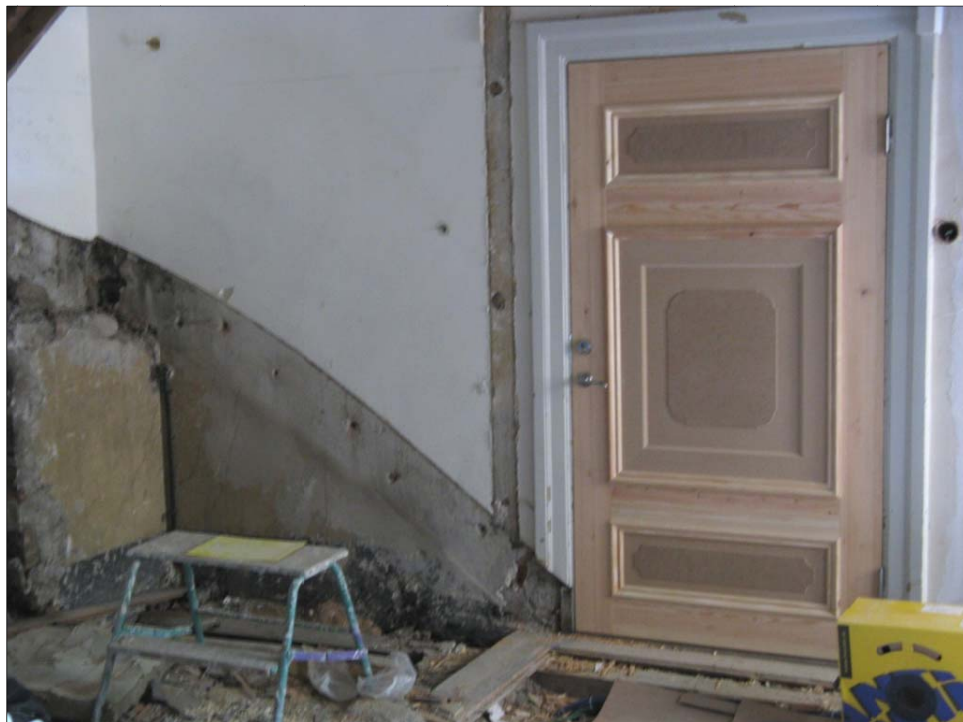
Figur 95. Dörröppningen kompletterades med ytterligare ett dörrblad för att den nya beslagningen och larmet inte skulle påverka det äldre dörrbladet. Foto: Helen Sjökvist.

För att få en bättre avgränsning mot den privata bostadsdelen av byggnaden önskade man byta lås på dörren in till rum 126. Då detta av antikvariska skäl ansågs svårt att lösa tillverkades istället ett ytterligare dörrblad i vilken det nya låset samt larmet kunde placeras.

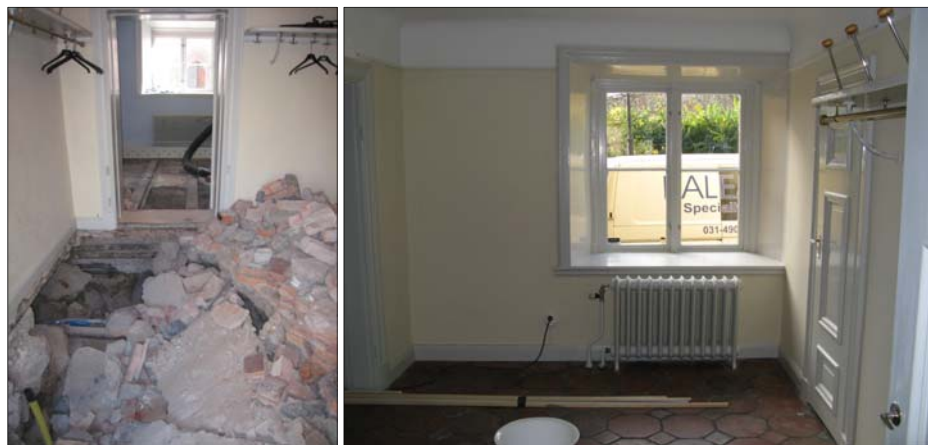
Rören visade sig ligga mycket djupt och även betongen under bjälklaget togs bort. Därefter sögs massorna under bjälklaget ut. Massorna bestod i huvudsak av byggsrot som puts, tegel, sten osv. Golvet återlades i bruk som skall göra det möjligt att åter ta upp golvet vid behov.

Figur 103. Under betongjutningen i rum 133 fanns stora mängder byggsrot som utfyllnad. Stora mängder material fick fraktas bort för att komma åt de djupt liggande rören. Foto: Helén Sjökvist.

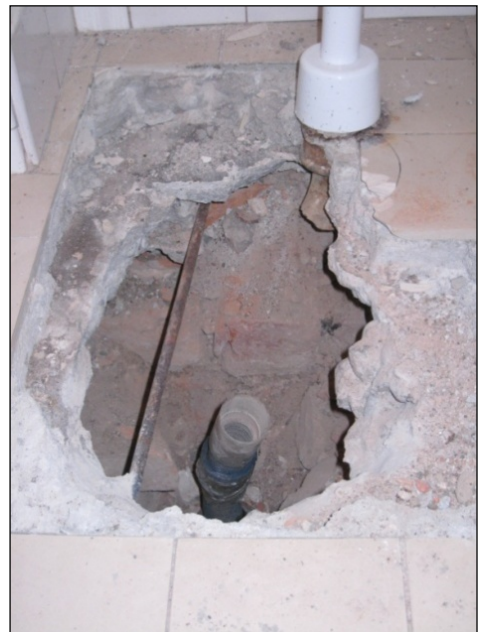
Figur 112. Håltagning i golv. Foto: Helen Sjökvist.

I badrummet (rum 138) i bottenvåningens norra del måste avloppet åtgärdas. Golvet har tagits upp vid handfatet och in under det inkaklade badkaret. I det hål som tagits upp ans tegel under golvet. En något större yta av golvet togs upp för att få åtkomst till avloppet. Nytt klinker motsvarande befintligt lades och det inbyggda badkaret kunde bevaras.

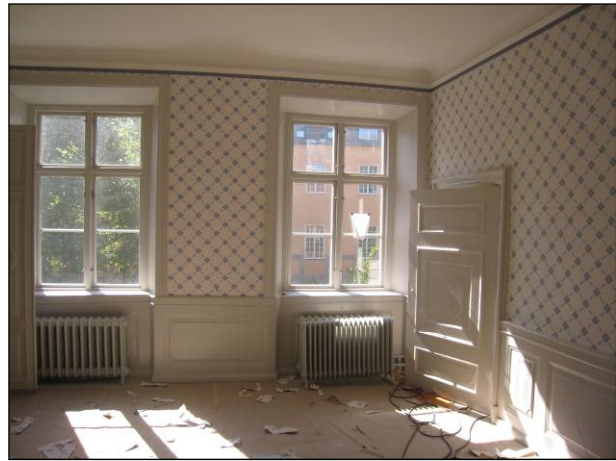
Figur 117. Igensättning av dörr med regler som spänts fast i karmen. Foto: Helen Sjökvist.

I rum 208 sattes pardörren igen mot rum 207 för att skilja representationsvåningen från den privata våningen. Igensättningen gjordes med regler som späades fast i karmen samt med gipsskivor som fästes i reglarna. I övrigt målades snickerier om och golvet slipades och oljevaxades.

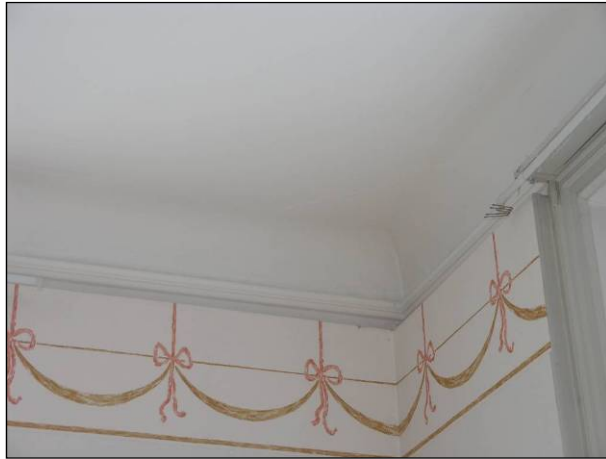
I rummet var tidigare den södra och västra väggen tilläggsisolerad. En extra vägg hade reglats upp och byggts som en invändig låda upp till strax under taklisten. Denna tilläggsisolering revs bort då den skapade problem i fasaden. Rummet målades och tapetserades. Golvet slipades och oljeaxades. Golvlisten är till viss del nytillverkad då den äldre sedan tidigare förstörts på grund av tilläggsisoleringen av rummet.

Figur 128. Tilläggsisolering i rum 214 vid taklisten. Foto: Helen Sjökvist.

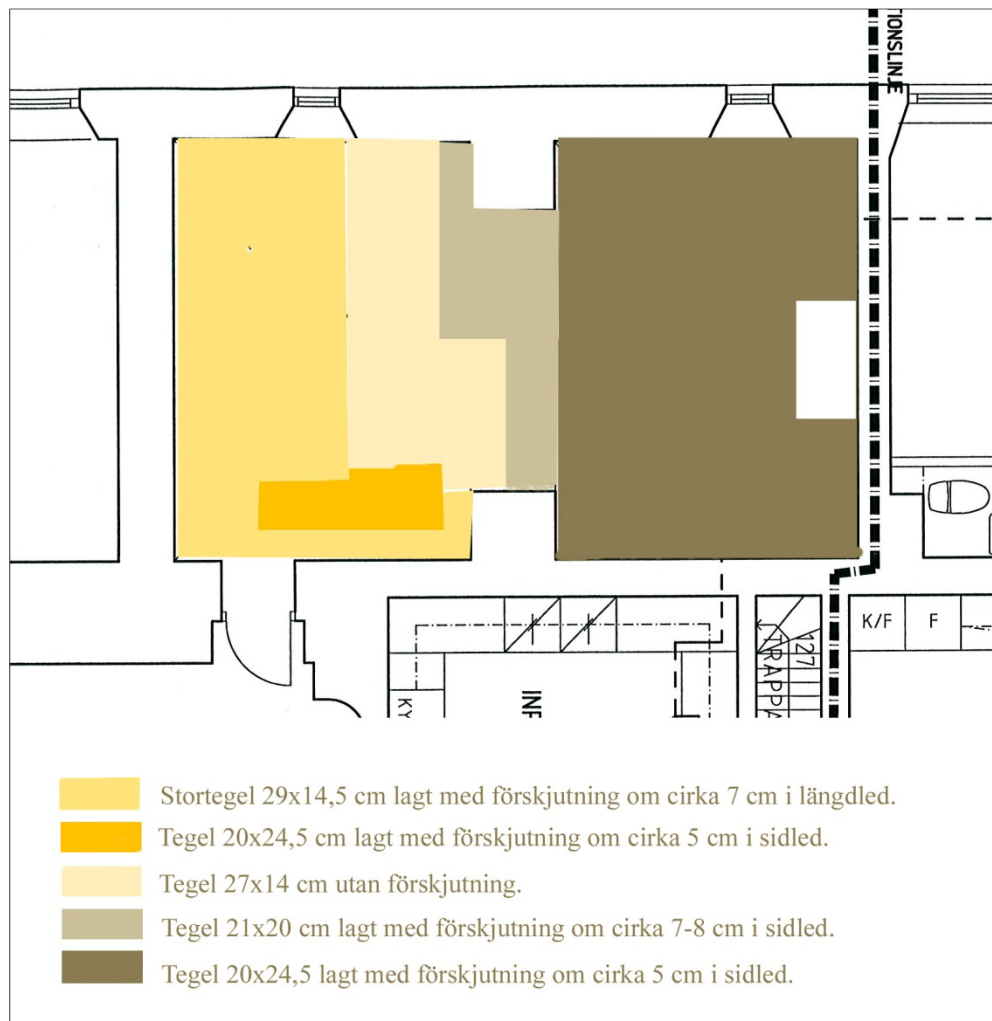
Det underliggande tegelgolvet bestod av tegel i flera olika storlekar (se figur 165). Innan teglet lagts in tycks golvet ha jämnats till med ett cirka 3 cm tjockt lager med kalkbruk direkt på ett underlag av jord. Före läggningen av det överliggande åttakantiga teglet har man strukit på tjära på det gamla golvet för att minska fuktgenomsläppligheten.

Figur 165. Ej skalenlig skiss över olika tegeltyper i det underliggande, äldre golvet i kapellet.
