Stora Rytterne kyrkoruin

Restaureringsåtgärder 2009, etapp III samt bortschaktning av skräphögar vid ruinen

Antikvarisk rapport

RAÄ 51
Lundby 4:1
Rytterne socken
Västmanlands län

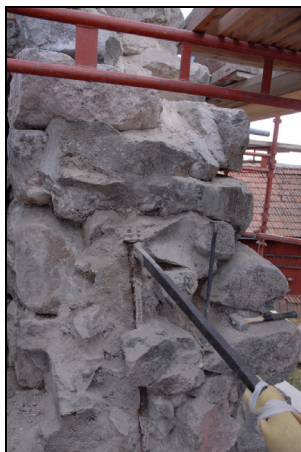
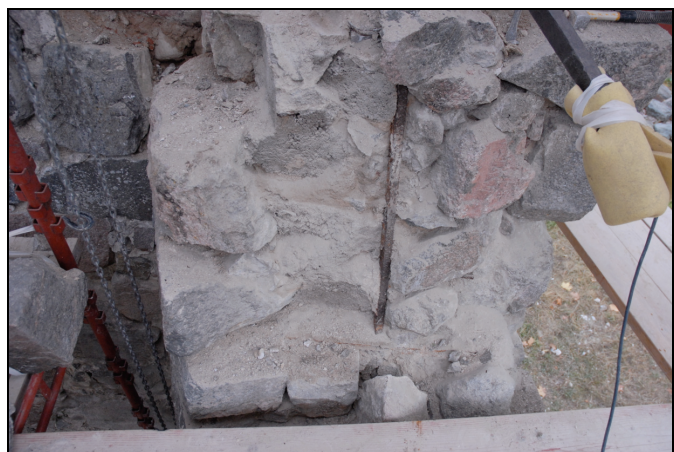
Figur 17 och 18. Vid tidigare restaureringar har järnstänger murats in i kormuren för att armera och stabilisera konstruktionen. Vissa järnstänger i kormuren kan även vara i originalutförande från 1700-talet. Foto: Janusz Grenberger 2009.

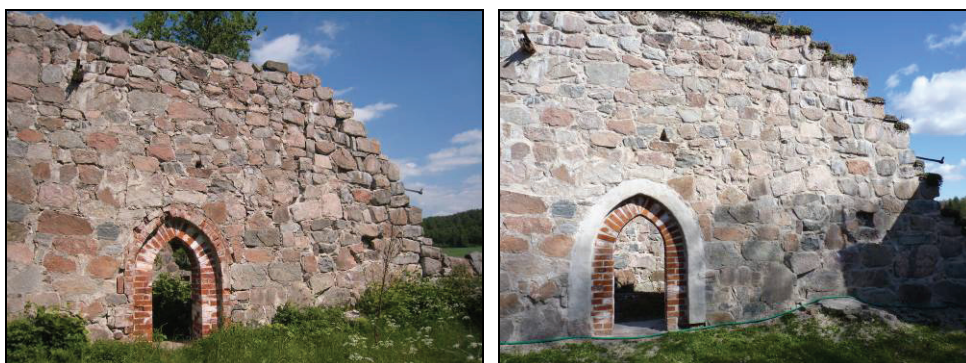
Den östliga delen av norra muren, vilken inte åtgärdades under etapp II 2008, kom att åtgärdas under 2009. Hörnet mellan koret och långhuset har fogats om och delvis också murats om då muren var i dåligt skick. Murkrönet har murats om med fall mot murens utsida, för att skapa avrinning för regnvatten. Kopparplåtarna, som utgör murkrönens beslagning, har försetts med små stående falsar i koppar, vilka löddes fast för att stabilisera det övre lagret. Plåten har målats med Primer 9800 Trelleborg. Vulcafast gummiduk limmades sedan fast med kontaktlim och därefter lades EPDM-duk vilken täckts med förplanterad sedum.

Figur 21. Norra murens östra parti sedd från långhuset före restaureringen. Som synes kvarstod ytterst lite av fogbruket och stenarna låg löst. Foto: Helén Sjökvist.

Figur 22. Samma parti efter ommurning och omfogning. Foto: Helén Sjökvist.

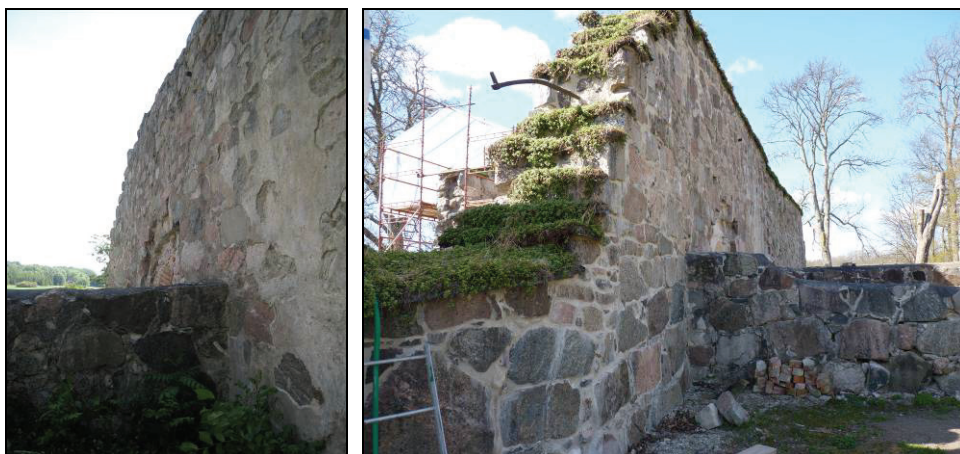
Figur 23. Norra muren sedd från nordväst före renovering. Foto: Helén Sjökvist.

Figur 24. Norra muren sedd från nordöst efter omfogning och täckning av avtrappningen med sedum. Foto: Helén Sjökvist.

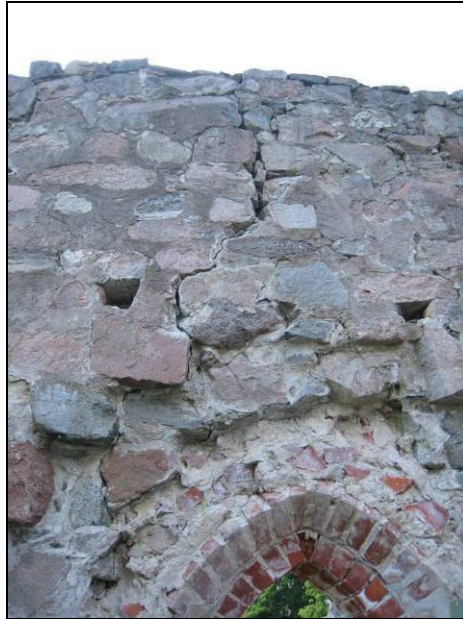
Figur 25. Kraftig sättningspricka i norra muren över sakristieportal. Foto: Helén Sjökvist.

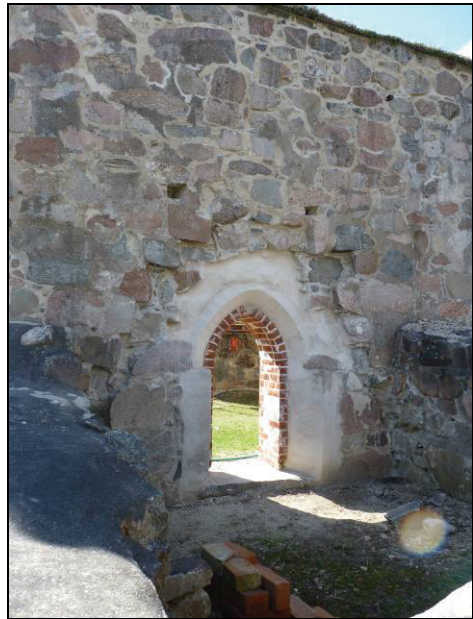
Figur 26. Sättningsprickan åtgärdad. Foto: Helén Sjökvist.

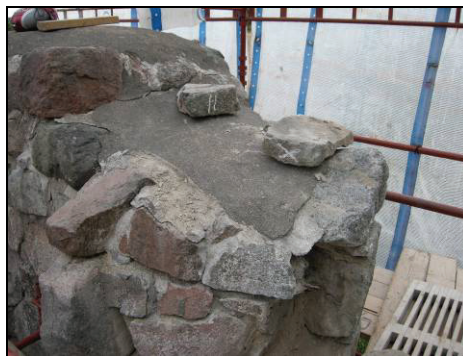
Figur 27. Murkrönet på norra muren med äldre avtäckning. Foto: Boel Melin.

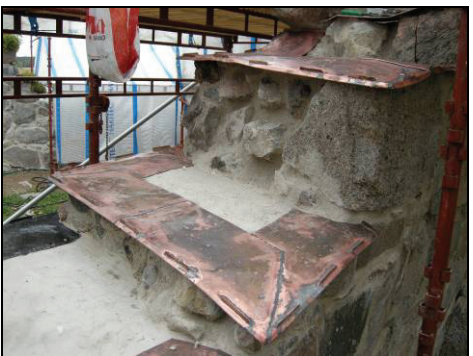
Figur 28. Plåtavtäckning på norra muren med fall mot murens utsida. Foto: Boel Melin.

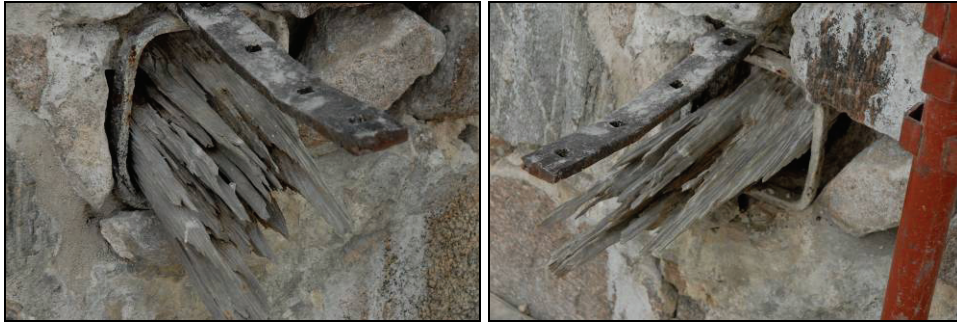
Figur 31. Bjälke på norra muren före bortmontering. Foto: Janusz Grenberger.

Figur 32. Bjälke på norra muren före bortmontering. Foto: Janusz Grenberger.

Den del av en bjälke som sitter infäst i norra muren har troligen haft funktion som ett dragstag. Bjälkänden monterades bort och återmonterades tillbaka i ursprungligt läge men lindades med näver för att förhindra ytterligare rötskador, då det kommer i kontakt med bruket i muren. Järnöglan på norra sidan av muren är felvänd. Inga stämplor har hittats på det troligen medeltida järnet.

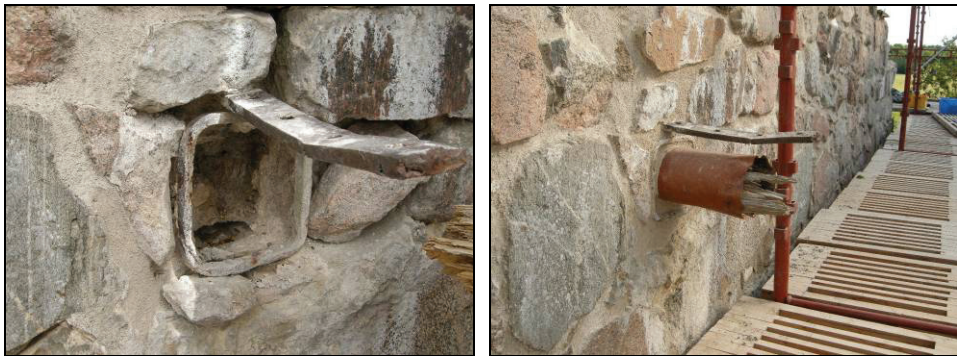
Figur 33. Bjälke bortmonterad från norra muren. Foto: Anna Gütblein.

Figur 34. Återmonterad bjälke som lindats med näver som skydd mot väta och fortsatt förfall. Bjälken finns för övrigt omnämnd även i Kindbergs rapport från 1938-års arbeten, då bjälken fick sitta kvar efter det att ihålligheten i murverket satts igen. Foto: Anna Gütblein.

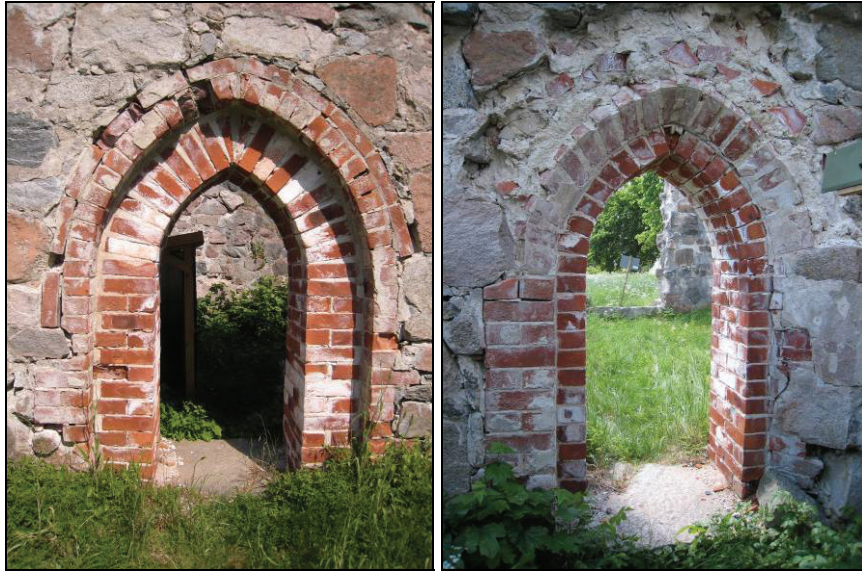
Figur 35. Sakristieportalen före åtgärder sedd från långhuset. Teglet är mycket frostsprängt. Foto: Helén Sjökvist.

Figur 36. Sakristieportalen före åtgärder sedd från sakristian. Foto: Boel Melin.

Några enstaka tegelstenar i portalen byttes ut 2009. De ytor som tidigare var putsade putsades med kvastad yta som tidigare. Putsen är även tänkt att skydda det skadade teglet. Fogade partier utfördes med snedfog som tidigare. Även den hylla som uppstod mot sakristian då portalen rekonstruerades på 1930-talet putsades.

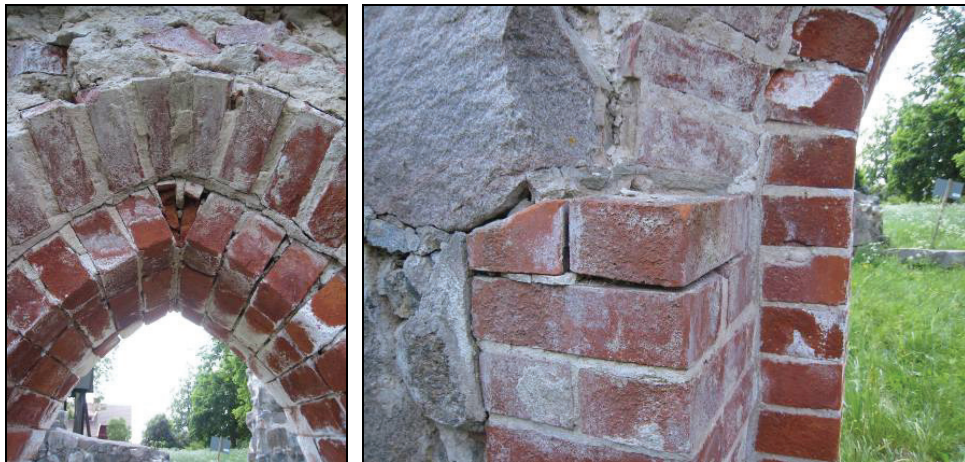
Figur 37. Sakristieportalen sedd från sakristian. Slutstenen frostsprängd. Foto: Helén Sjökvist.

Figur 38. Sakristieportalen sedd från sakristian med den hylla som uppstod enligt 1930-talets restaurering. Stenarna ligger helt lösa. Foto: Helén Sjökvist.

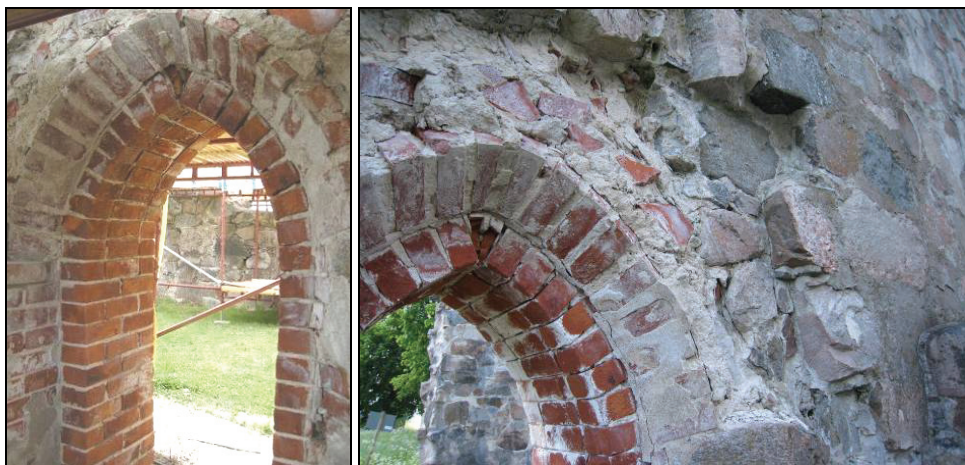
Figur 39. Sakristieportalen sedd från sakristian före åtgärder. Foto: Anna Gütblein.

Figur 40. Sakristieportens anslutning mot murverket före restaurering. Foto: Helén Sjökvist.

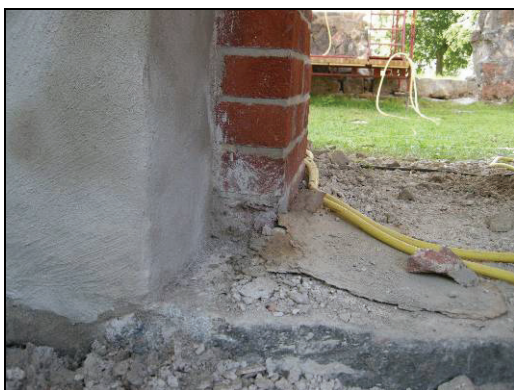
Figur 45. Understa tegelskejtet är troligen ursprungligt. Putsad del av portalen, sedd från sakristian (jämf. fig.12). Foto: Anna Gütblein.

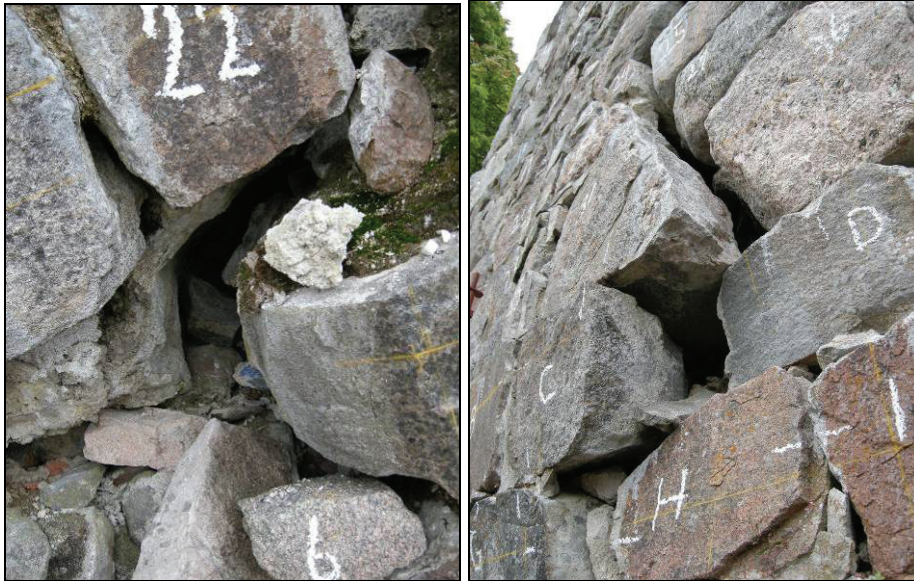
om betonggjutning vid tidigare renoveringar (se s. 6 och s. 10). Gjutningen ligger som en nästan 0,5 meter tjock kaka inne i muren. Denna har fått vara kvar då det troligen är det denna som hållit ihop gaveln och hindrat väggen från att rasa. Flertalet stenar låg annars mycket löst och det fanns exempel på stenar som sköt ut upp till 30 cm från fasadlivet.

Figur 47. Mellan stenarna har man vid tidigare restaureringsinsatser injicerat betong, vilken låg som klumpar. Foto: Anna Gütblein.

Figur 48. Korets östra sida. Fogarna är bortvittrade och hål syns rakt in i murkärnan. Stenarna sköt ut från fasadlivet. Foto: Anna Gütblein.

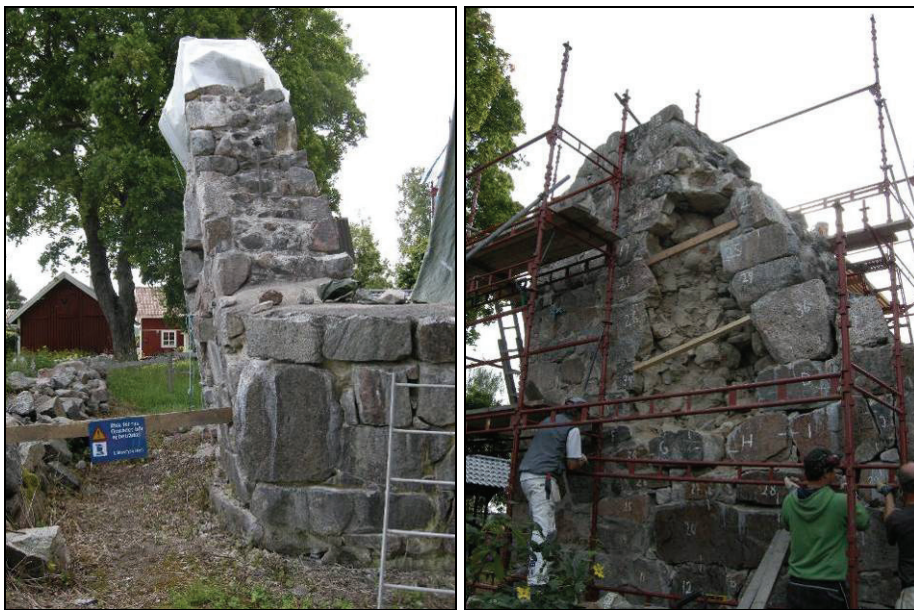
Figur 49. Kormuren kalvade kraftigt utåt innan åtgärd. Foto: Anna Gütblein.

Figur 50. Nedplockning av kormurens yttermantel, östra sidan. Foto: Anna Gütblein.

Det var på grund av murens dåliga skick inte möjligt att som planerat bygga ett stöd för muren, utan man fick istället plocka ned stora delar av muren och mura om.

Den yttre murmanteln på korets östra mur har plockats ned till grunden för att sedan åter muras upp. Under muren lades ett kapillärbrytande skikt av makadam. Murkärnan förstärktes med kalkbruk. Ytterligare stabilisering av murkärnan utfördes med kalkgröt (kalk och vatten) som sprutades in med slang genom de övre fogarna. På murkrönet har nyare stenar tillkommit på 1950-talet. Dessa, cirka 5 stycken, monterades bort efter godkännande från länsstyrelsen för att underlätta avtäckningen och avvattningen av murkrönet. Vinkeln var tidigare för flack för att avrinningen skulle fungera. En nedfallen mursten har murats upp vid murkrönets norra nedre del.

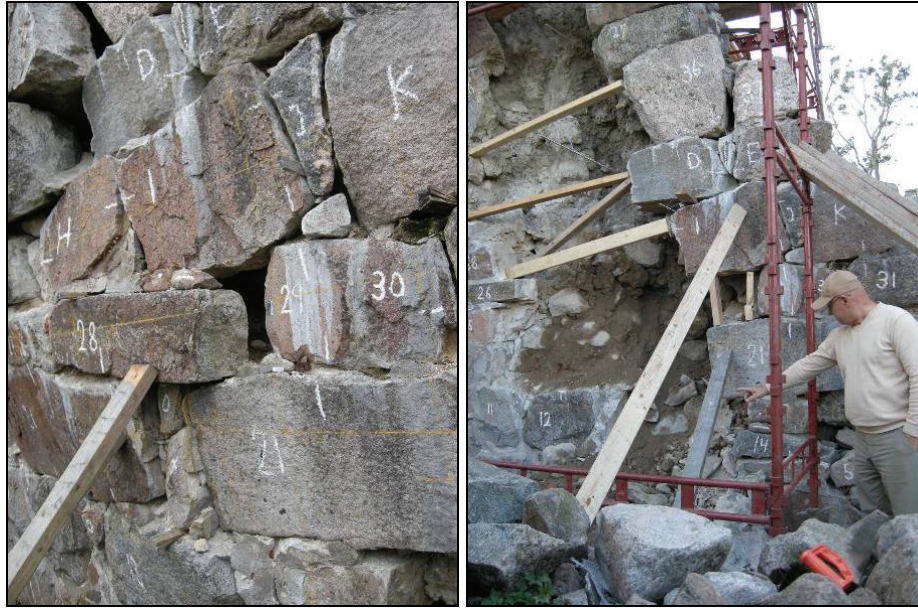
Figur 53. Markering inför nedplockning av kormurens yttermantel, östra sidan. Observera hur stenar skjuter ut från fasadlivet. Foto: Anna Gütblein.

Figur 54. Nedplockning av kormurens yttermantel, östra sidan. Foto: Anna Gütblein.

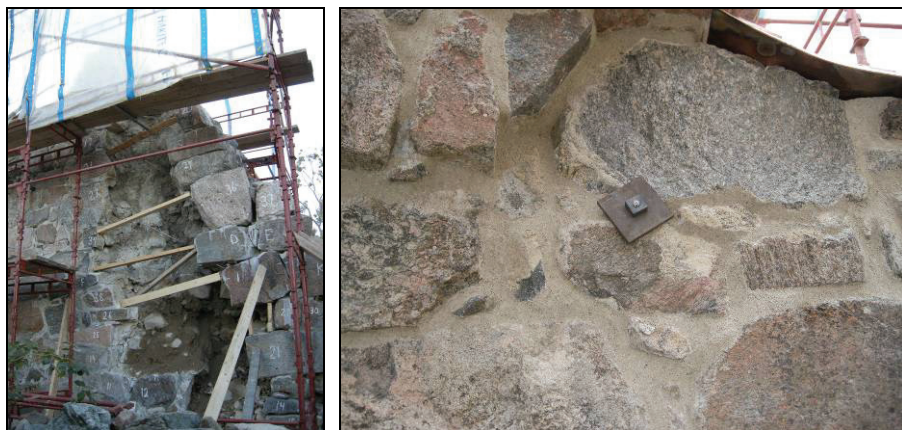
Figur 57. Tillfällig stöttning av yttermanteln vid nedplockning. Foto: Anna Gütblein.

Figur 58. Muren drögs samman med brickor för att klara hållfastheten. Foto: Boel Melin.

För att stabilisera muren ytterligare murades det in såväl lodräta som horisontella gängade, rostfria stänger i muren för att hålla samman stenblocken sinsemellan. Dessutom drogs ett stort antal dragjärn genom muren, vilka försågs med fyrkantiga brickor som ankarslut.

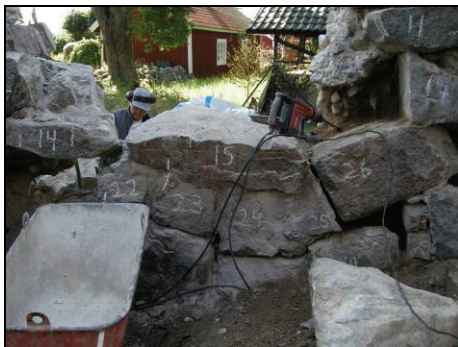
Figur 61. Korets södra sida. Sten nummer 14 är helt fastgjuten i omgivande betong. Foto: Anna Gütblein.

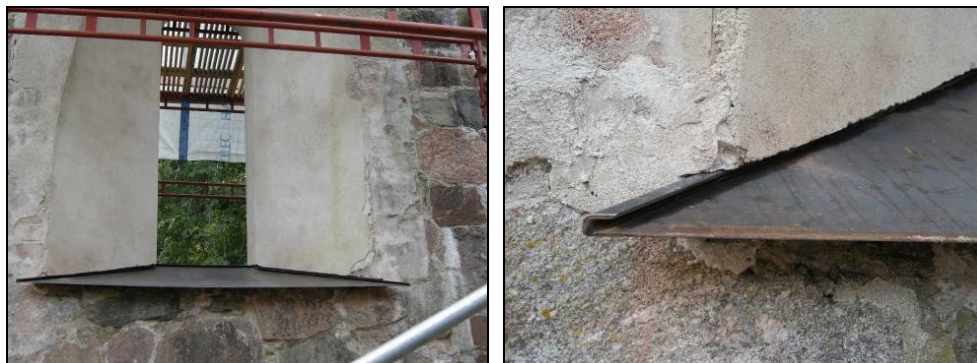
Figur 63. Solbänkarna beslogs med cortenplåt. Foto: Boel Melin.

Figur 64. Detalj, solbänkens anslutning mot putsen. Foto: Boel Melin.

Plåtbeslagning med cortenplåt har utförts på fönsterbänk på södra långhusmuren. Plåten ersätter den avtäckning med kalkbruk som sedan 1930-talsrenoveringen täckt fönsternischen.

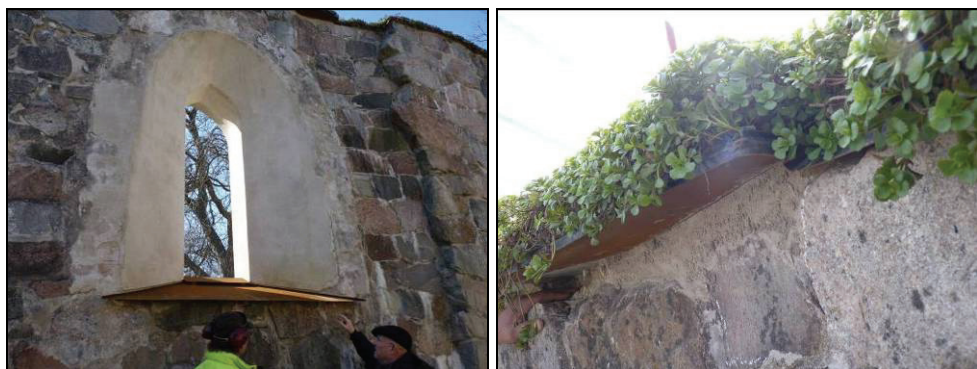
Figur 65. Fönsteröppningen efter beslagning. Foto: Helén Sjökvist.

Figur 66. Muravtäckning över södra murens fönster, norra sidan. Cortenplåten anas under avtäckningen. Förlängningen av avtäckningen gör att den sticker ut en bit utanför muren. Foto: Helén Sjökvist.

En del av den södra murens avtäckning, vilken restaurerades 2006, har justerats för att förbättra avrinning och fall ut från murarna. Utsprånget på avtäckningarna av murarna på södra väggen har förlängts genom att löda fast en förlängningsplåt. En cortenplåt har skjutits in under avtäckningen för att få lutning och leda vattenavrinningen till ruinens utsida.
