Snickarbod vid Fullerö slott

Restaurering inom ramen för Länsstyrelsens stöd till ekonomibyggnader av enklare typ

Antikvarisk rapport

Fullerö 1:1
Västerås Barkarö socken
Västmanland

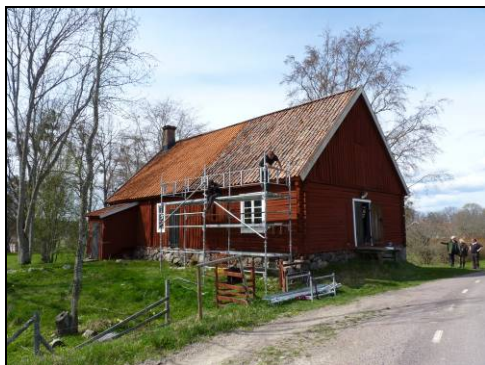
De arbeten som utförts inom ramen för bidraget är omläggning av södra takfallets östra hälft. Den västra delen är omlagd sedan tidigare. Taket täcks med enkupigt tegel som endast ligger på bärläkt. Undertaket består av locklagda brädor av delvis okantat virke. Virket i undertaket var i viss begränsad omfattning angripet av svamp och röta i nederkant av takfallet. På något ställe var även takstolen angripen. Läkten var mycket dålig vilket lett till att teglet låg ojämnt. Vindskivorna var spruckna och överliggare/vattbräder till vindskivorna var dåliga liksom brädnocken. Från byggnadens insida syntes glipor i nocken där ljus silade in.

Figur 8. Snickarbodens södra takfall. Foto: Helén Sjökvist.

Befintligt taktegel kunde behållas i stor omfattning. Taket kompletterades med enkupigt tegel från Vittinge i fem rader närmast tidigare omlagt tak. På så sätt blir övergången tätare då det gamla teglet är något flackare än det nya. Röt- och svampskadade delar i undertak byttes och utfördes lika befintligt utförande med locklagda bräder. Läkten byttes helt och hållet och lades lika befintligt utförande med endast bärläkt. Nya överliggare och brädnock utfördes lika befintligt och rödfärgades som tidigare. De gamla vindskivorna kunde behållas.

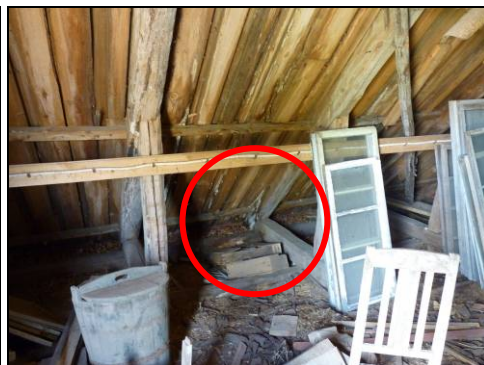
Figur 9. Exempel på rötskador i undertak och takstol. Foto: Helén Sjökvist.

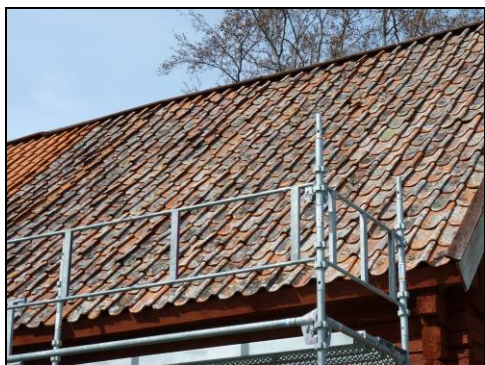
Figur 10. Ojämnt liggande tegel. Foto: Evelina Escobar.

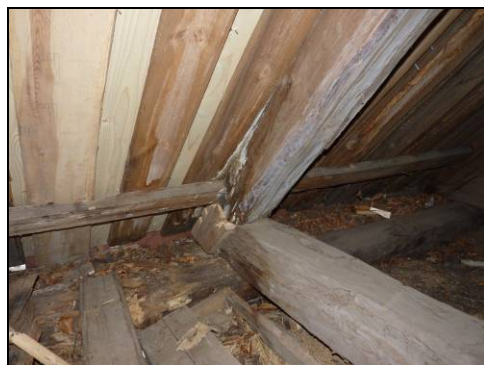
Figur 11. Bytta bräder i undertak samt en del av sparren/takfotstassen bytt på grund av rötskador. Jämför med figur 9. Foto: Helén Sjökvist.

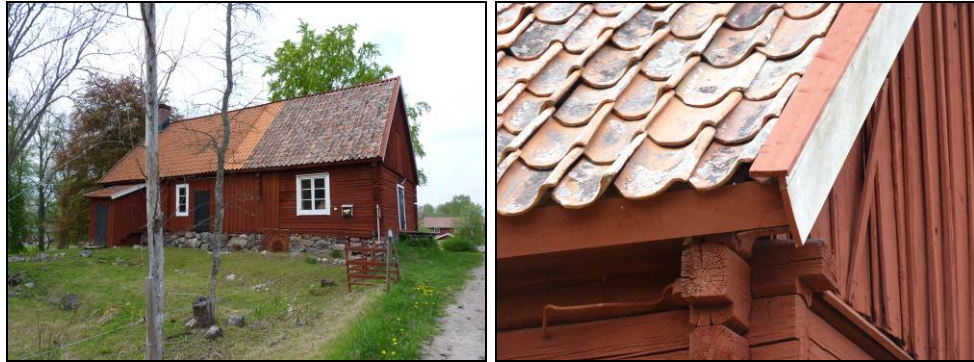
Figur 12. Södra takfallet efter åtgärder. Foto: Helén Sjökvist.

Figur 13. Ny överliggare och takfotsbräda efter åtgärder. Foto: Helén Sjökvist.
