Sankt Nicolai kyrka - takomläggning

Antikvarisk rapport

Sturestaden 3:5
Arboga landsförsamling
Västmanland

Boel Melin

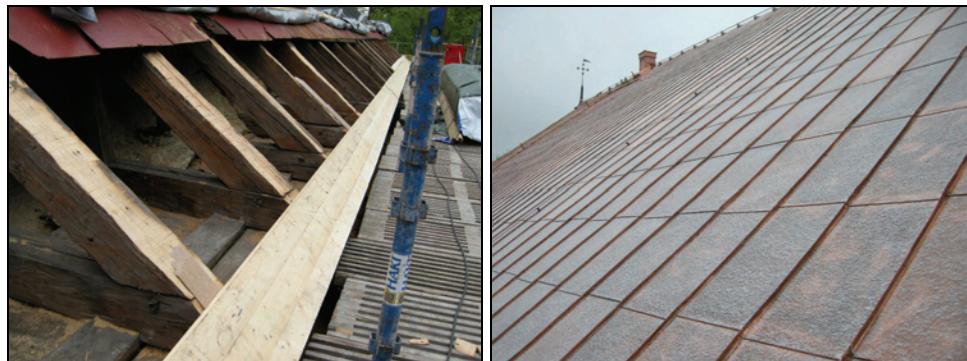
T.v. Bild 4. Gammal underbrädning togs delvis bort. Bilden visar ny underbrädning i nederkant samt de äldre boardskivorna som låg mellan underbrädning och plåt. Foto: Boel Melin.

T.h. Bild 5. Ny skivtäckning av kopparplåt på långhusets norra takfall. Foto: Boel Melin.

I arbetshandlingarna stod det att undertakets brädning var täckt med underlagspapp. Vid rivning av kopparplåten upptäcktes att bräderna istället täckts med boardskivor å 6 mm, vilka togs bort och ersattes med ny takpapp.

Takpanelen bestod *tidigare* av 1" ospontade bräder som i sin tur var täckt med boardskivor (ca 6 mm tjocka) som mellanskikt innan kopparplåten. Den nya underbrädningen utfördes av råhyvlat spontat virke (28 mm) och panelbrädorna dubbelpikades i varje stöd. Ovanpå underbrädningen spikades underlagspapp (YAP 2200) fast med galvaniserad pappspik. Underlagspappen skarvklistrades över spikskallarna. All spikning som kunde komma i kontakt med koppartäckningen ströks med asfaltskitt för att undvika förekomsten av galvaniska element.

Taket på långhuset täcktes sedan med ny dubbelfalsad glögdad kopparplåt med mätten 610×1000 mm innan falsarna knäcktes upp. Falsarna tätades med falsolja. Infästningen av skivtäckningen skedde med s.k. glidklammer av rostfritt stål. Pilastrarnas plåttäckning ersattes av ny kopparplåt.

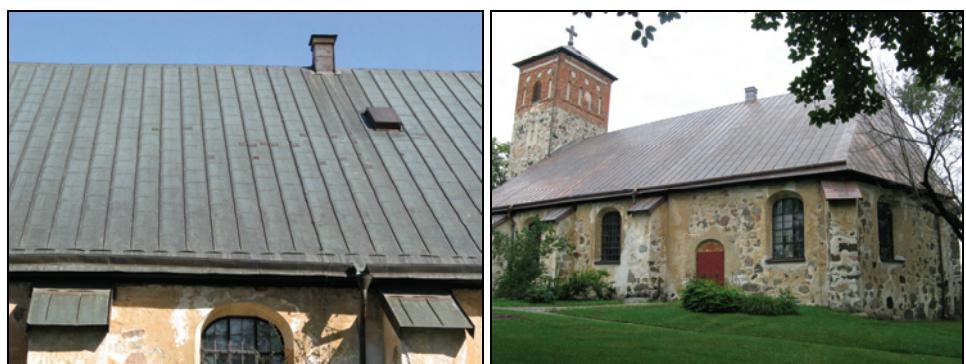
T.v. Bild 6. Södra takfallet innan åtgärder, notera plåtlagningarna samt takluckan.

T.h. Bild 7. Södra takfallet samt strävpelare efter åtgärder, notera den borttagna takluckan.

Befintlig taklucka på norra takfallet behölls. Takluckan på södra takfallet togs bort. Vindskivorna på långhusets sydvästra gavel byttes ut.

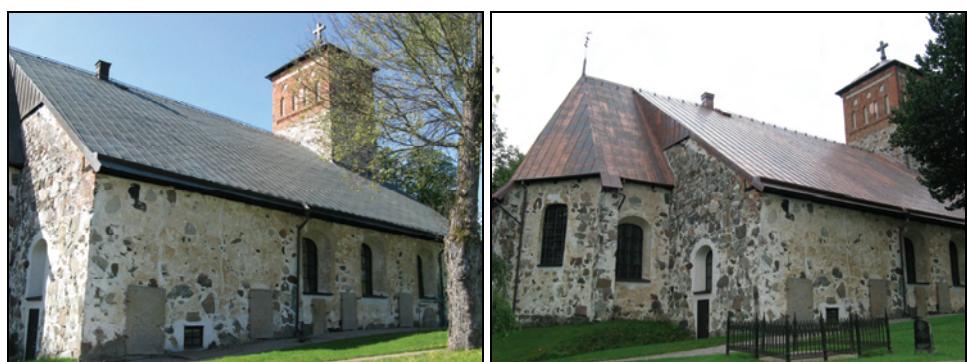
T.v. Bild 8. Långhusets norra takfall innan utbyte av takläckning. Foto: Anna Güthlein.

T.h. Bild 9. Långhusets norra takfall samt kor efter utbyte av takläckning. Foto: Boel Melin.

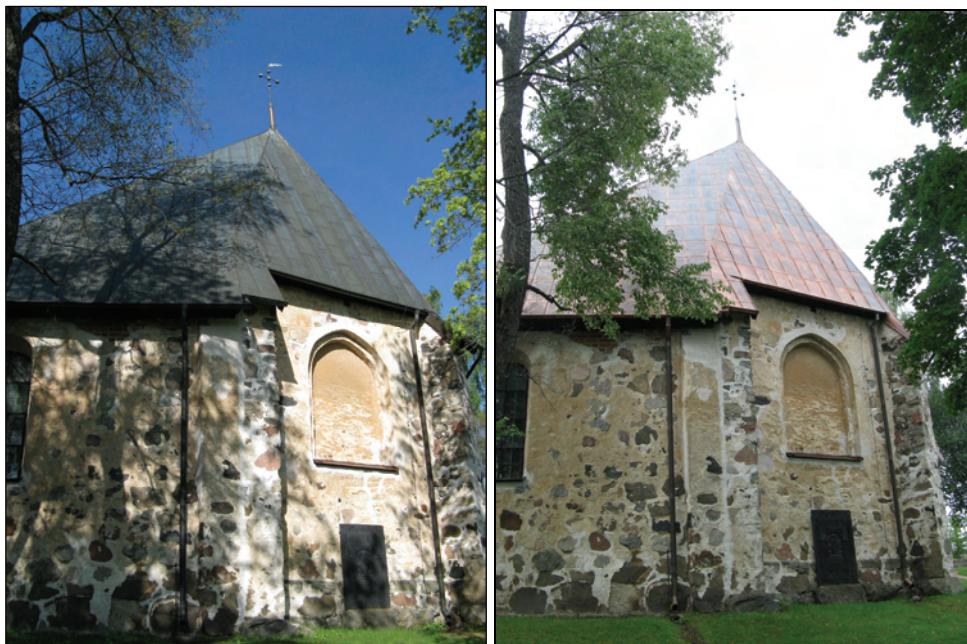
Den gamla kopparplåten på kyrkobyggnaden var från år 1978. Denna dubbelfalsade kopparplåt som ersatte en tidigare svartplåt och uppvisade omfattande skador på infästningar och takplåtar (utmattningssprickor), samt dåligt utförda falsningar.

T.v. Bild 10. Korparti med den tidigare kopparplåten från år 1978. Foto: Anna Güthlein.

T.b. Bild 11. Korparti efter utbyte av kopparplåt år 2009. Foto: Boel Melin.

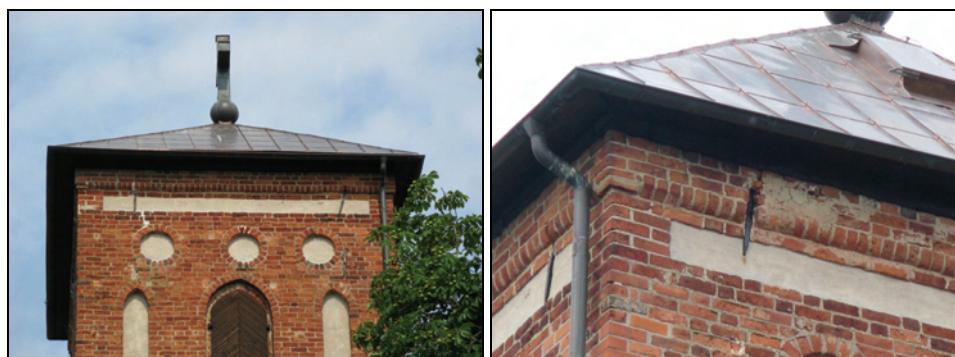
T.v. Bild 12. Tornet efter åtgärder. Bilden visar den nya kopparplåtstäckningen på torntak och tornkors samt foglagningar och den färdigtjärade tornluckan/ljudluckan. Foto: Boel Melin.

T.b. Bild 13. Ny kopparplåtstäckning på tornhuv, hängrännorna återanvändes. Foto: Boel Melin.

Tornets befintliga takpanel behölls. En nedre panelbräda som var rötskadad byttes ut. I samband med detta rensades fågelbon och annat skräp bort. Den bevarade panelen förseddes med en 13 mm form plywood för att stabilisera takkonstruktionen. Samtliga takstolar samt en del takstolsben mot tornet behandlades med Boracol.

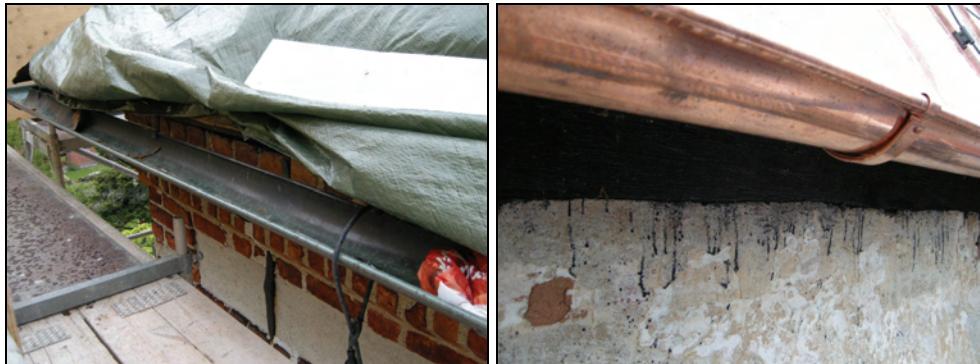
T.v. Bild 14. Äldre hängränna. Foto: Anna Güthlein.
T.h. Bild 15. Ny tillverkad hängränna. Foto: Boel Melin.

Gaveln på långhuset förseddes med ny tillverkade hängrännor i kopparplåt.

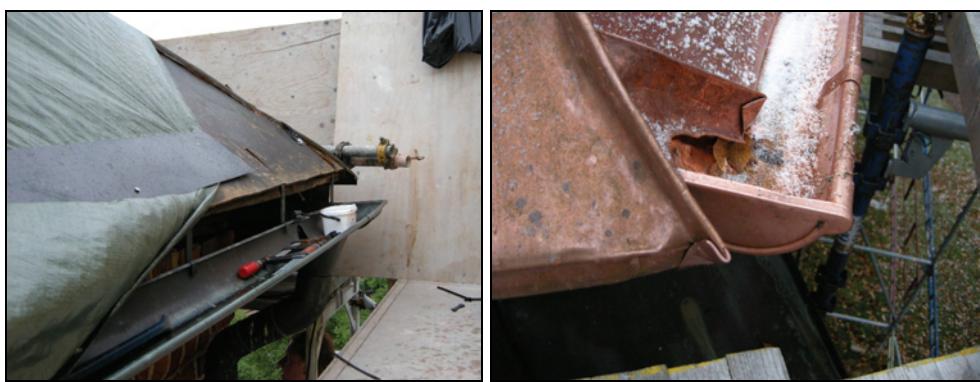
T.v. Bild 16. Hängränna på torntaket återanvändes. Foto: Anna Güthlein.
T.h. Bild 17. Hörn med sammanfalsade avvattningsystem på långhuset. Foto: Boel Melin.

Takavvattnning sker via fotrännor till stuprör. På torntaket består avvattningen av hängrännor. Befintlig hängräenna på tornet bevarades.

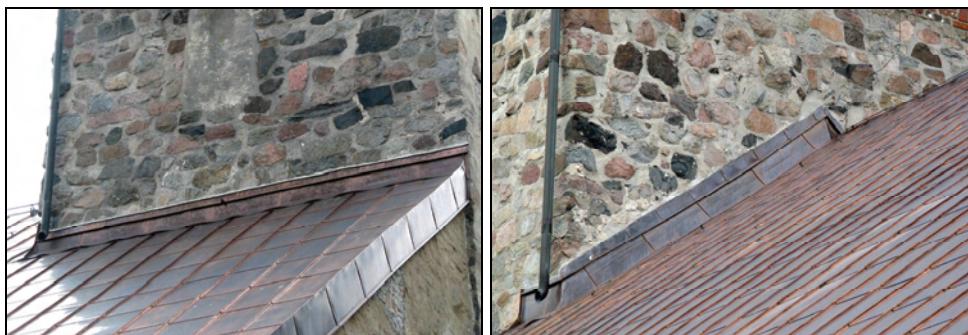
T.v. Bild 18. Plåtanslutning mot norra tornfasaden efter tätning med kalkbruk. Foto: Boel Melin.
T.h. Bild 19. Plåtanslutning mot östra tornfasaden efter tätning med kalkbruk. Foto: Boel Melin.

Anslutning av ståndskivor av kopparplåt mot tornfasad tätades med kalkbruk lika befintlig.

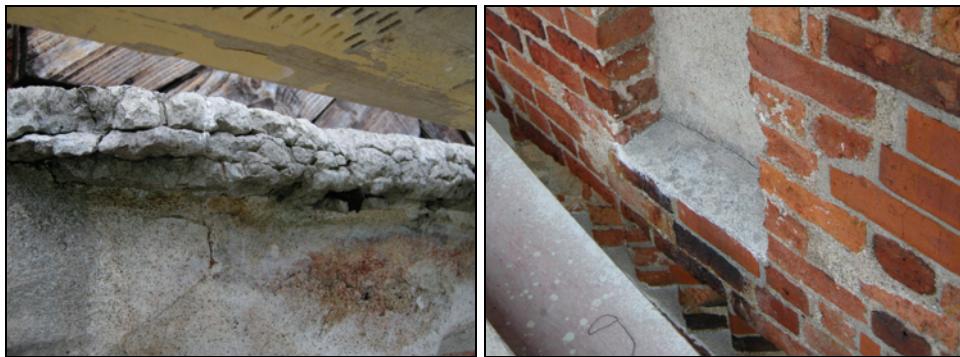
T.v. Bild 20. Skador på solbänk under ljudlucka. Foto: Anna Güthlein.

T.b. Bild 21. Slätputsad tegelnisch efter lagning med kalkbruk. Foto: Anna Güthlein.

Nederkanterna av tornfasadernas tegelnischer och ljudluckor lagades med kalkbruk lika befintlig.

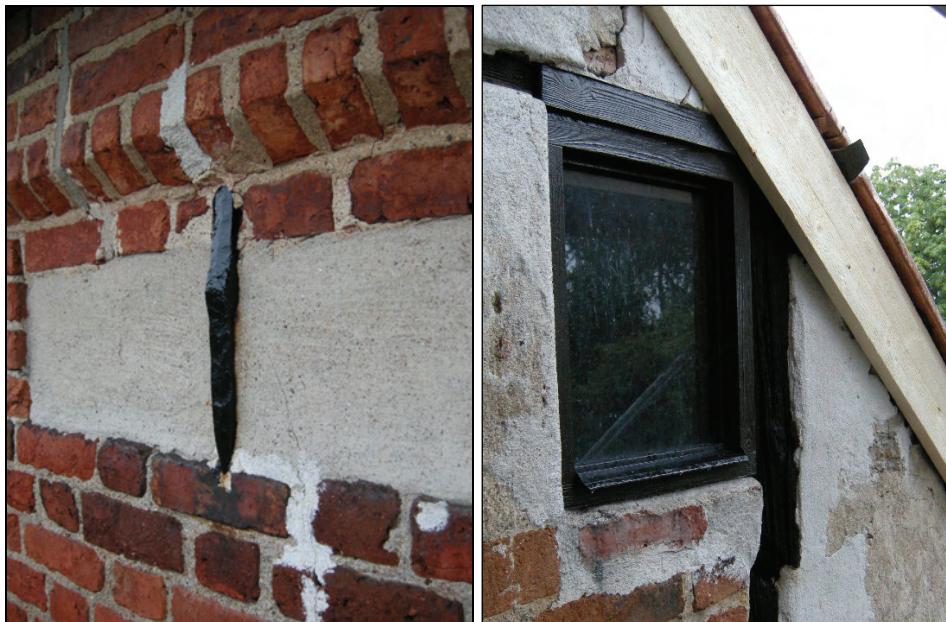
T.v. Bild 22. Nymålat ankarslut. Foto: Boel Melin.

T.b. Bild 23. Nymålad fönsterbåge på västra långhusgaveln. Foto: Anna Güthlein.

Samtliga trädetaljer som var svåråtkomliga från marken målningsbehandlade eller tjärströks. Tornets ankarslut grundades med Alcro komplett och målades i linoljefärg från Engwall & Claesson AB i svart kulör.

Nockräcke för säkerhetslinja på långhustak, fönsterbågar på torn och västra långhusgaveln samt takfoten målades i linoljefärg från Engwall & Claesson AB i kulör S8505-Y20R.

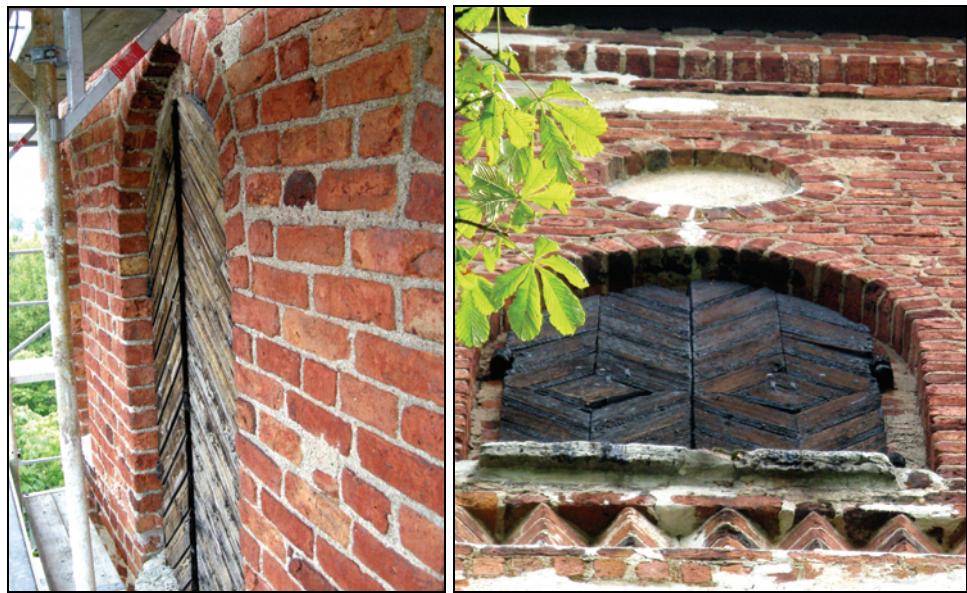
T.v. Bild 24. Ljudlucka i trä innan tjärning. Foto: Anna Güthlein.

T.h. Bild 25. Ljudlucka efter tjärning. Foto: Boel Melin.

Tornets ljudluckor tjärströks med Alcro - Äkta trätjära .
