Stora Rytterne kyrkoruin

Restaureringsåtgärder 2010, etapp IV

Antikvarisk rapport

RAÄ 51
Lundby 4:1
Rytterne socken
Västerås kommun
Västmanland

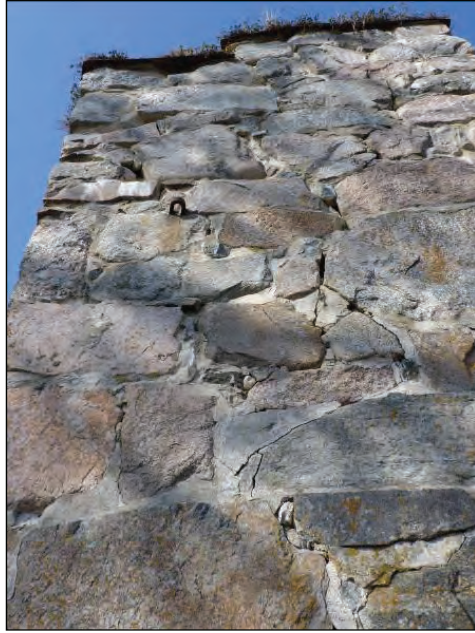
Figur 9. Korets sydöstra sida, sedd från öster, med sättningsprickor. Foto: Helén Sjökvist.

På korgavelns södra del fanns ännu en spricka, vilken efter omfogning stabiliserades med bultar och brickor i likhet med de murstabiliseringar som utfördes 2009.

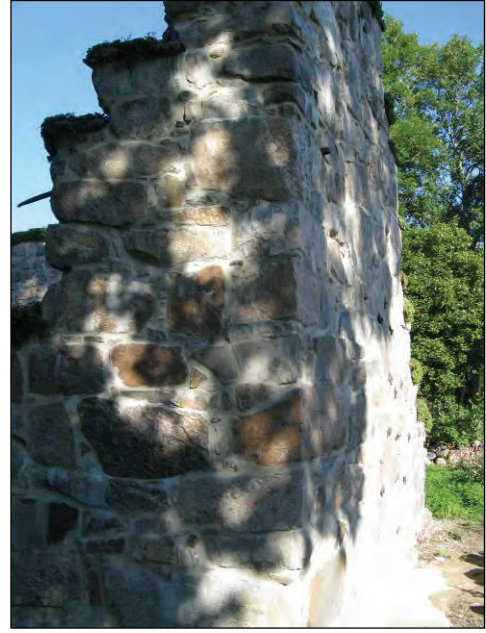
Figur 10. Korets sydöstra hörn omfogat 2010. Foto: Helén Sjökvist.

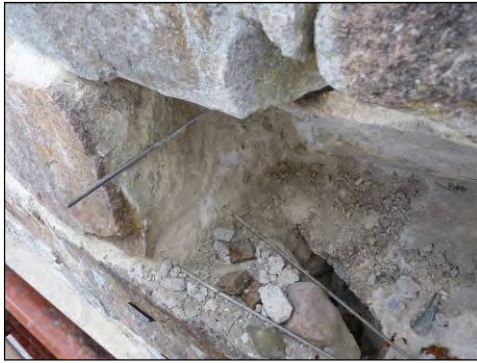
Figur 15. Muren har stabiliserats ytterligare med inmurade, gängade stänger som lagts in såväl parallellt som vinkelrätt med muren. Bilden tagen på korets nordöstra sida. Foto: Helén Sjökvist.
 Figur 16. Inne i kormuren ligger en betongkaka som omfattar flera kubikmeter betong. Bilden tagen på korets nordöstra sida. Foto: Helén Sjökvist.

Under muren har en singelbädd lagts som kapillärbrytande skikt. Inne i muren ligger sedan tidigare restaureringar en stor kaka om fler kubikmeter betong inne i muren. Denna har troligen varit bidragande till att hålla samman korgaveln och behölls därför. Muren har 2010 stabiliserats ytterligare med inmurade rostfria, gängade stänger vilka lagts in såväl parallellt som vinkelrätt mot muren.

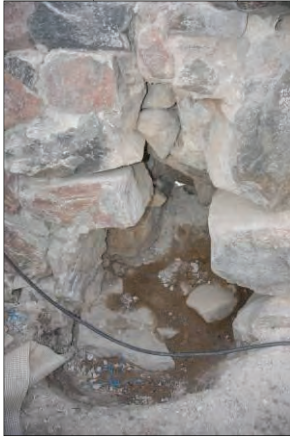
Omfattande problem upptäcktes vad gäller södra murens fogar vilka åtgärdats 2006. Man hade vid den restaureringsinsatsen inte fyllt hålrummen i muren på avsett sätt, varför stora håligheter uppdagades då man rensade de spruckna fogarna. Bakom fogarna saknades murbruk till 15–60 cm djup. Södra väggens dåliga och spruckna fogar från 2006 års restaureringsinsatser knackades därför bort. Omkring 50 % av fogarna fick åtgärdas, vilket var mer än befarat.

Figur 23. Södra muren med stora håligheter bakom fogarna vilka ej åtgärdats korrekt 2006. Foto: Janusz Grenberger.

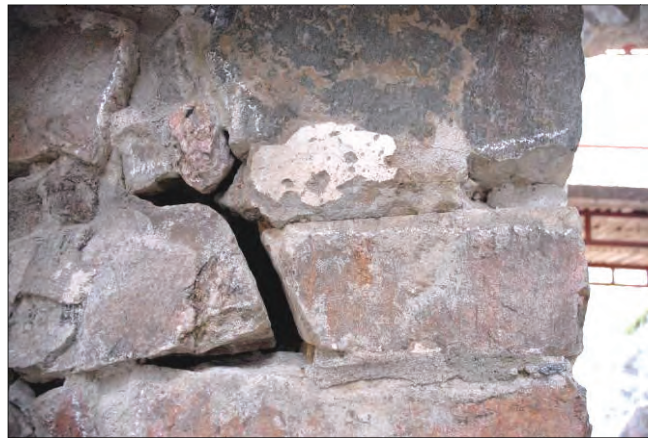
Figur 24. Södra muren med stora håligheter bakom fogarna vilka ej åtgärdats korrekt 2006. Foto: Janusz Grenberger.

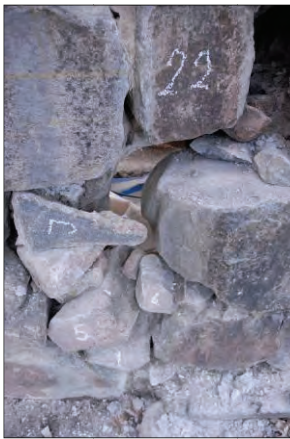
Figur 25. Södra muren med stora håligheter bakom fogarna vilka ej åtgärdats korrekt 2006. Foto: Janusz Grenberger.

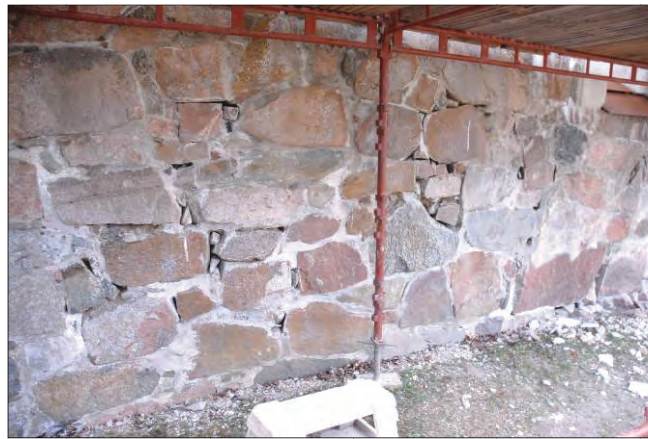
Figur 26. Södra muren med stora håligheter bakom fogarna vilka ej åtgärdats korrekt 2006. Foto: Janusz Grenberger.

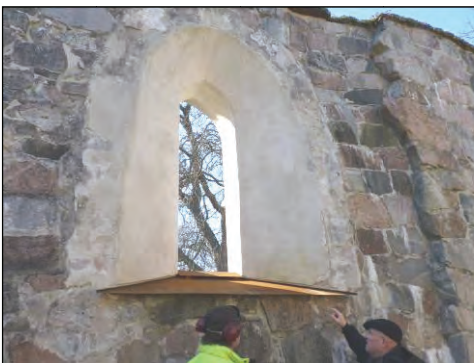
Fönsteröppningen på södra långhusväggen fick nischen omputsad 2006. Denna puts var 2010 i stor utsträckning bom och måste därför göras om. Putsen omkring fönstret mot söder var dessutom för jämnt utförd 2006 och gav snarare intryck av en omfattning än som en del av putsen, vilket varit det som avsetts.

Figur 27. Fönsteröppning sedd från norr före åtgärder. Stora putsbortfall och bommytor. Foto: Helén Sjökvist.

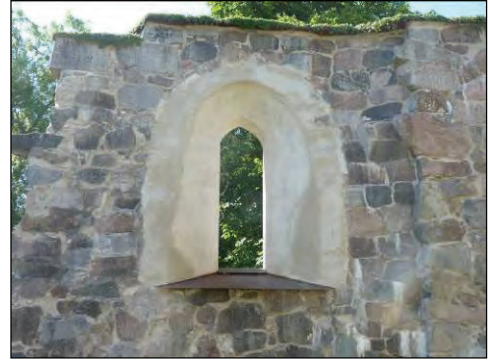
Figur 30. Fönsteröppningen sedd från norr efter omputsning. Putsen är medvetet lagd med en lite ojämn ytterkant för att inte ge intryck av en omfattning utan istället anspeå på att vara en del av en helt putsad kyrka. Foto: Helén Sjökvist.

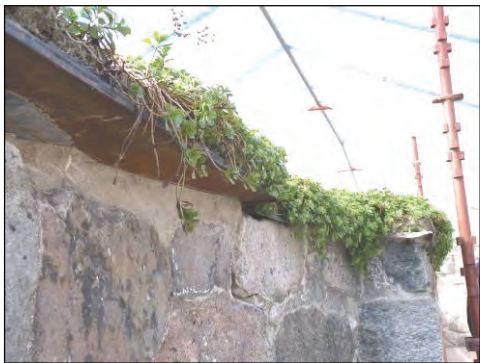
Figur 37. Avtäckning av södra murens norra sida före åtgärder. Foto: Helén Sjökvist.

Plåtavtäckningen på södra murens norra sida, där medeltidens två murar möts, förlängdes något för att förbättra avrinningen. Detta gjordes genom att löda fast en förlängning på avtäckningen och därefter lades en cortenplåt in under avtäckningen för att stabilisera och få rätt lutning ut mot murens utsida.

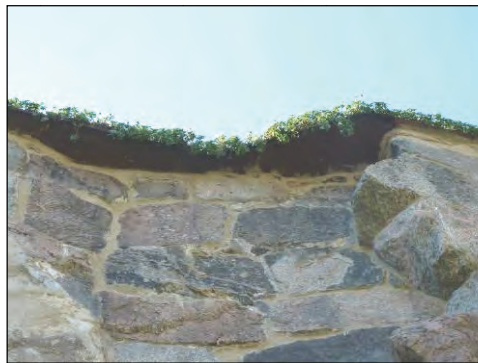
Figur 38. Avtäckningen har blivit förlängd och lutningen har ändrats för att få fall mot murens utsida. Foto: Helén Sjökvist.

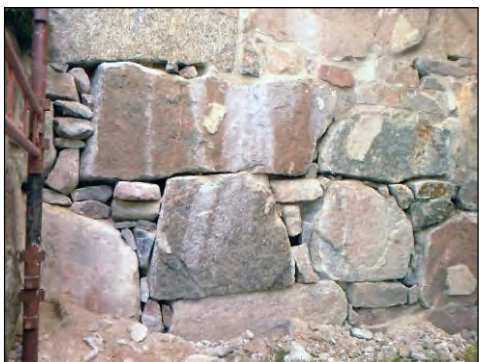
Tornets yttermurar omfogades 2006, men i likhet med södra långhusmuren behövdes dessa kompletteras. Endast de yttre murarna på tornet åtgärdades 2010 och då endast fogarna upp till cirka två meters höjd, då detta var möjligt att utföra utan ställningsbygge. Stora håligheter fanns bakom fogarna vilka fylldes med bruk. Skolningsstenar togs i vissa fall bort för att möjliggöra bättre ifyllnad av bakomvarande hålrum, varefter de åter placerades tillbaka på samma plats.

Figur 39. Fogrensning på tornets södra sida. Foto: Helén Sjökvist.
