Nya textilförvaringsskåp - Lundby och Kärro kyrkor

Antikvarisk kontroll

Kanik-Lundby 2:2
Lundby socken
Västmanland

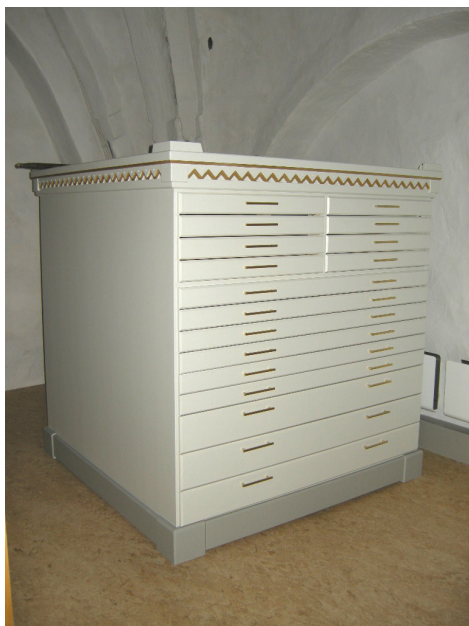
T.v. Bild 3. Det nytillverkade textilskåpet står fritt på orgelläktaren. Foto: Boel Melin.

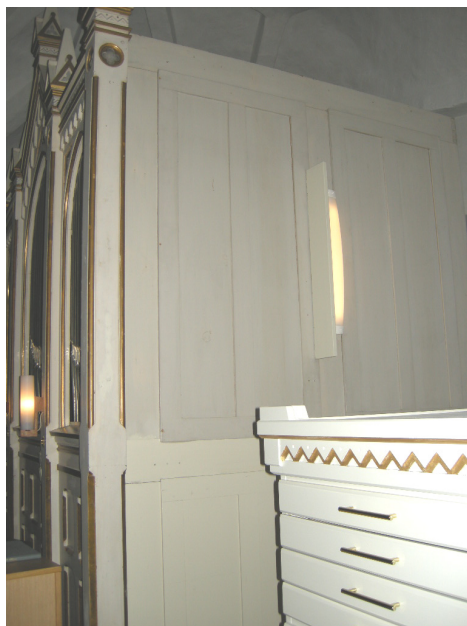
T.h. Bild 4. Till vänster syns den nygotiska orgelfasaden, målad i vit färg med förgyllda detaljer. Till höger i bild skymtar textilskåpets hörn. Foto: Boel Melin.

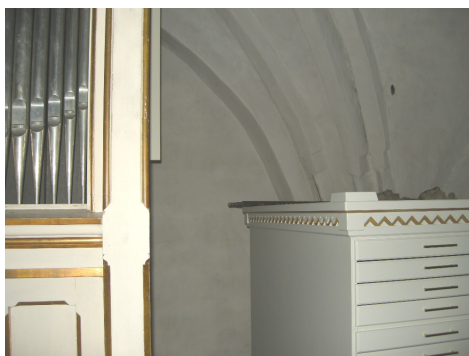
T.v. Bild 5. Textilskåpet har anpassats efter den befintliga orgelfasaden till vänster. Foto: Boel Melin.

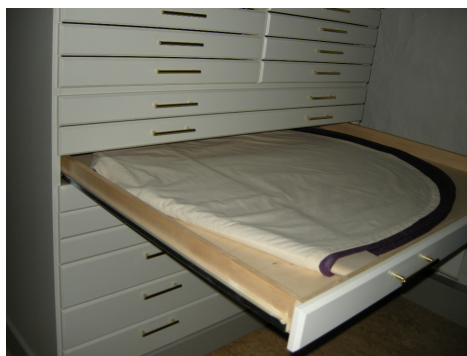
T.h. Bild 6. Textilförvaring. Foto: Boel Melin.

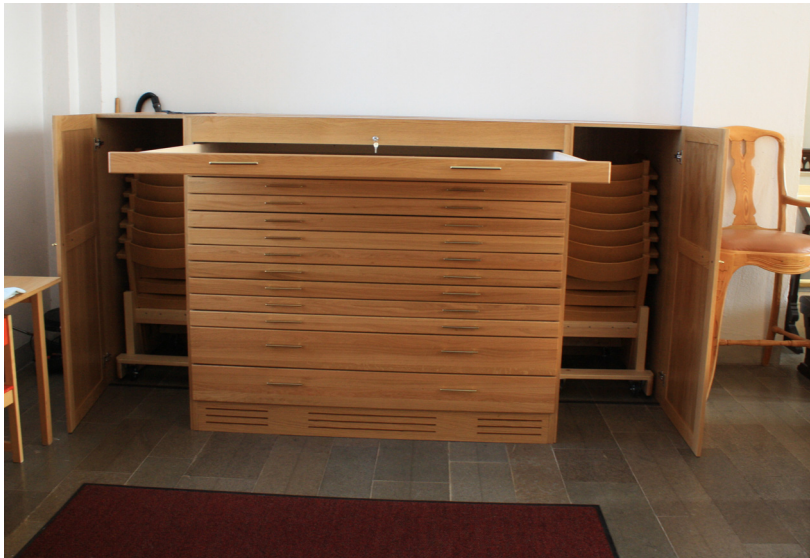
Bild 7. Textilskåpet har två sidoskåp med plats för stolsförvaring. Foto: Boel Melin.

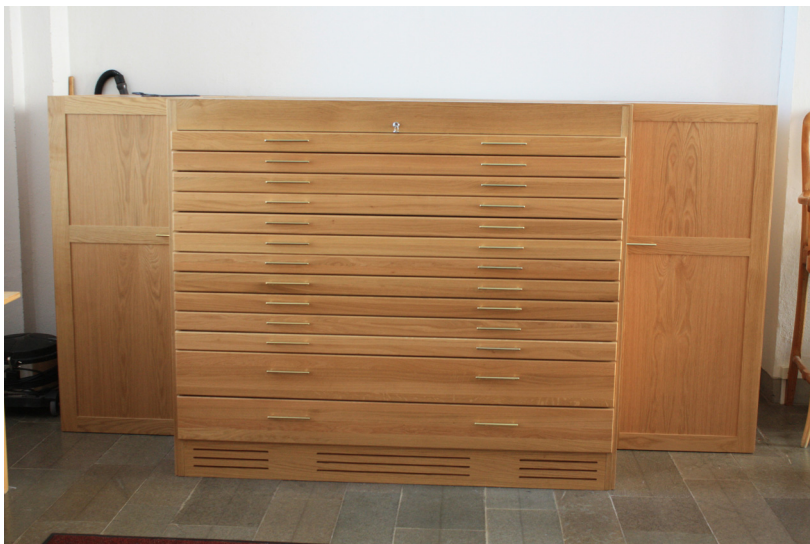
Bild 8. Textilskåp. Foto: Boel Melin.

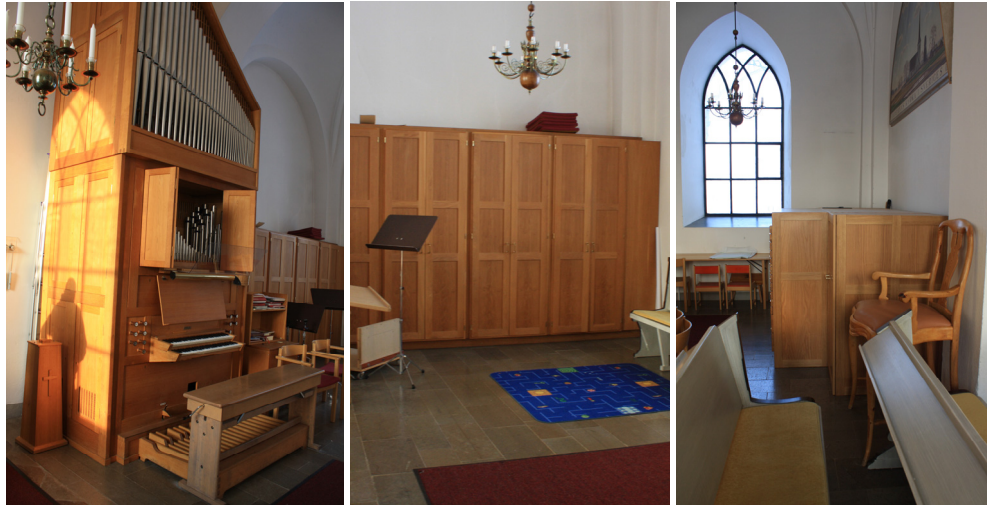
T.v. Bild 9. Orgeln från år 1969, utförd i ek, användes som förebild då väggskåpen byggdes år 1988. Foto: Boel Melin.

Mitten. Bild 10. Väggskåp i ek, från år 1988, användes i sin tur tillsammans med orgelfasaden som förebild för textilskåpet. Foto: Boel Melin.

T.h. Bild 11. Det nytillverkade textilskåpet i ek är väl anpassad i sin utformning och materialval till både orgelfasad och väggskåp på motsvarande väggyta i korsarmen. Foto: Boel Melin.
