Tillberga kyrka – takomläggning

Antikvarisk rapport

Tillberga by 7:1
Tillberga socken
Västmanland

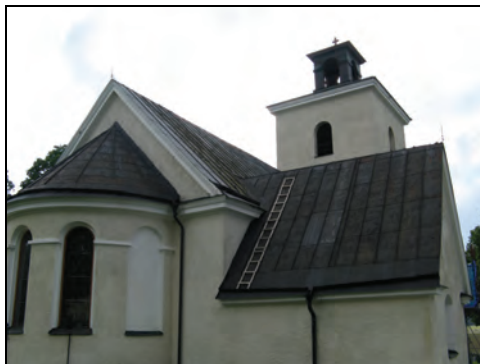
T.v. Bild 4. Bilden visar kyrkan från öster med kor, sakristia, del av långhus samt torn, innan åtgärder. Foto: Boel Melin.

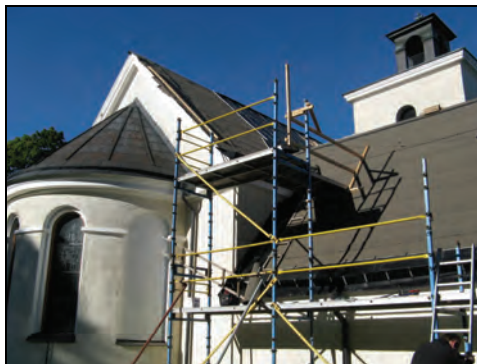
T.h. Bild 5. Kyrkan från öster under arbete. Bilden visar bland sakristian under pågående arbete. Foto: Boel Melin.

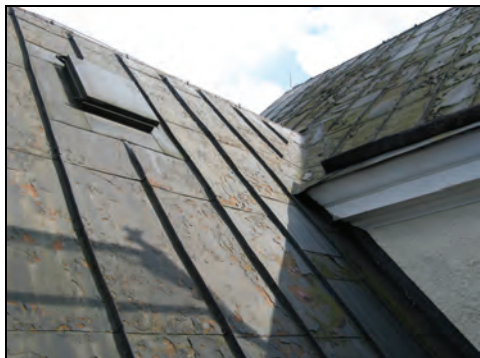
T.v. Bild 6. Anslutning mellan sakristia och långhus, innan åtgärder. Foto: Boel Melin.

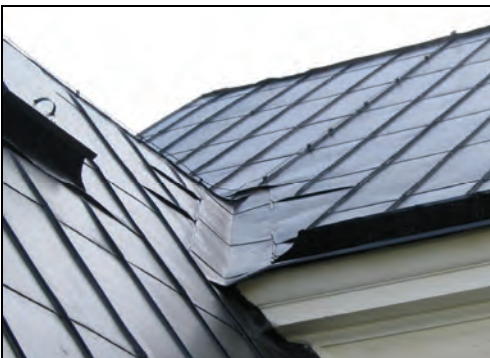
T.h. Bild 7. Anslutning mellan sakristia och långhus efter utbyte av takplåt. Notera takluckan. Foto: Boel Melin.

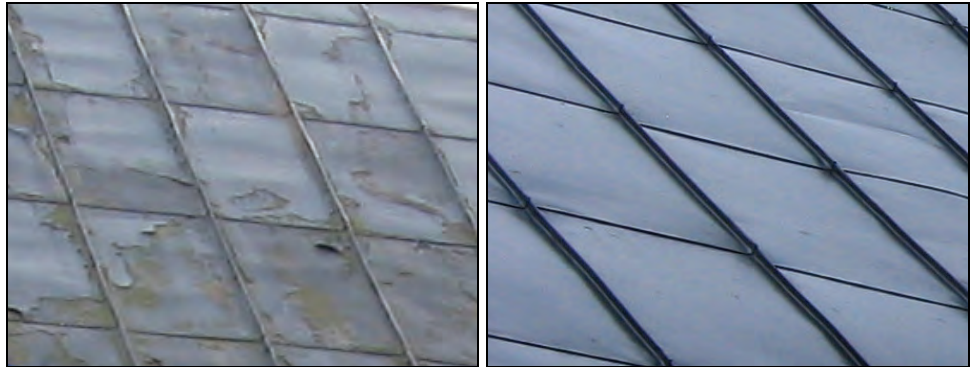
T.v. Bild 8. Äldre plättäckning på långhusets norra takfall. Foto: Boel Melin.

T.h. Bild 9. Ny plättäckning på långhusets norra takfall. Foto: Boel Melin.

Ny taktäckning utfördes med förzinkad stålplåt som förbehandlats med polyesterbaserad färg (Gasell). Denna typ av plåt går att underhålla med linoljafärg. Utförandet skedde lika befintligt med dubbelfalsade tvär- och stånfalsar. Ståndrännor och rännkrokar utfördes lika tidigare utförande. På långhusets norra takfall var plåten skarvad i en smalare remsa. Den nya plättäckningen utfördes likadant (bild 12).

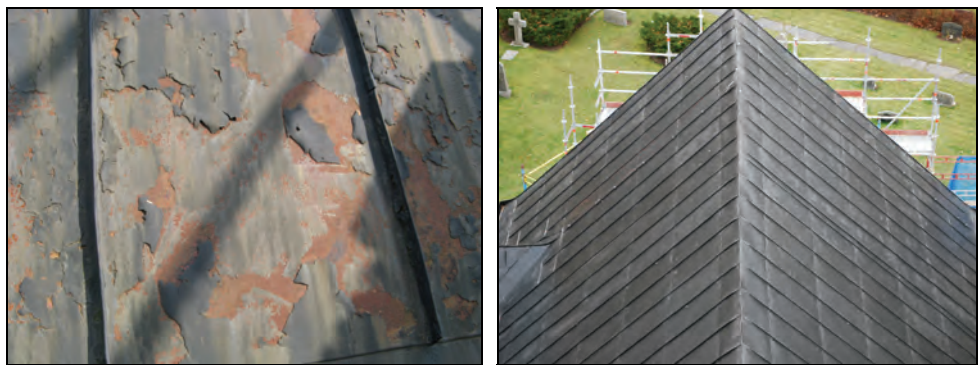
Plättäckningen på långhus, sakristia och kor hade flagnande färg (svart styrenakrylat). Långhustaket, samt sakristian uppvisade även korrosion och läckage. Kortakets plättäckning som troligen är från 1882 uppvisade korrosion och flagnande färg. Taket har lagats punktvis ett flertal gånger under åren, framförallt förekommer utbytta plåtar och ståndsdivor närmast takfoten.

T.v. Bild 10. Färgbortfall och korrosion på långhusets takplåt. Foto: Boel Melin.

T.h. Bild 11. Långhustaket efter avslutat arbete, sett från tornet. Foto: Boel Melin.

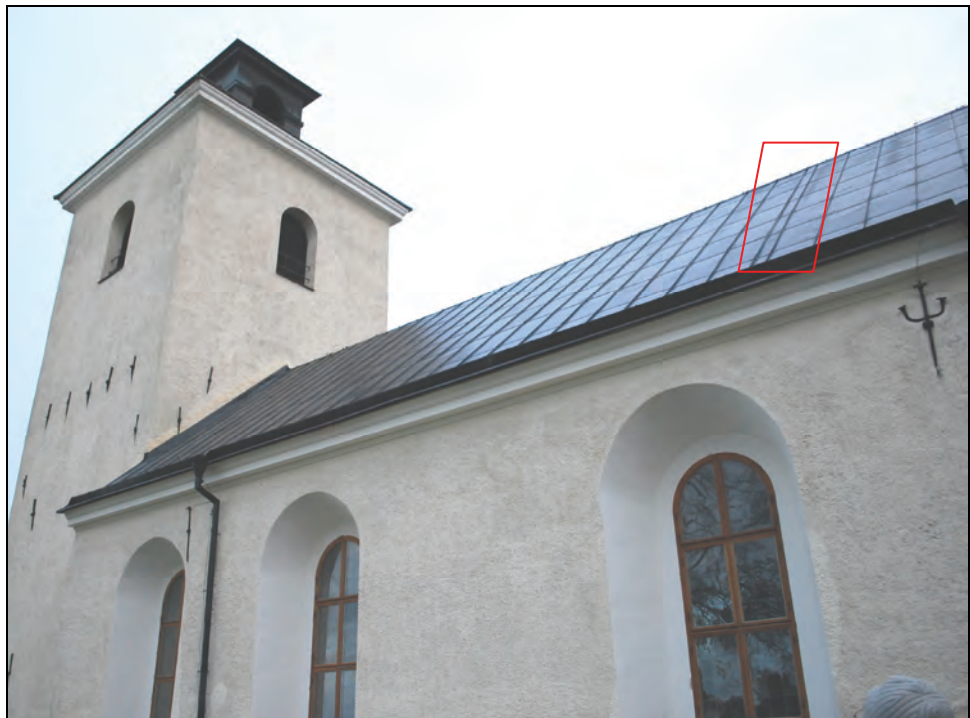
Bild 12. Långhusets norra takfall efter utbyte av takplåt. Markering visar på en smalare bit plåt vars utförande kopierades från det äldre utförandet. Foto: Boel Melin.

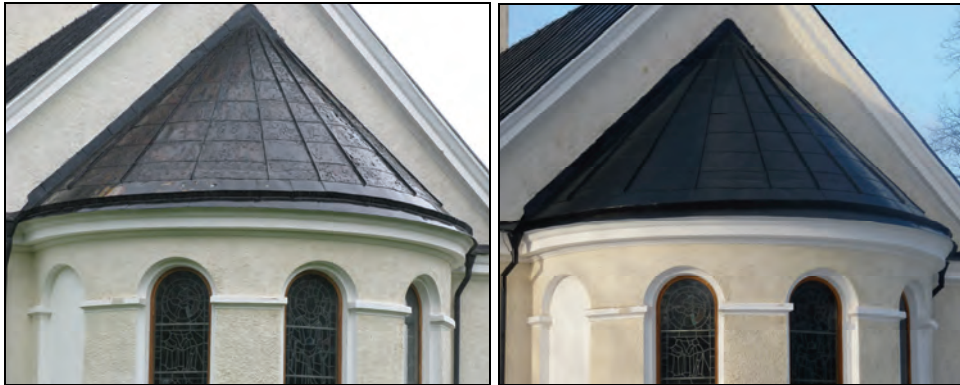
Den halvcirkelformade absidens tak består av små enkelfalsade järnplåtar (svartplåt), troligtvis från byggnadstiden år 1882. Nedre delen av takfallet samt fotrännan är utbytt under senare år med fabrikslackerad plåt. Den äldre plåttäckningen är mycket hantverksskickligt utförd med enkelfalsade tvär- och ståndfalsar.

T.v. Bild 13. Kortaket består av små falsade järnplåtar. Bilden visar takplåten innan påbörjat arbete. Foto: Boel Melin.

T.h. Bild 14. Koret efter skrapning och målning. Foto: Boel Melin.

Absidens plåttak skrapades fri från gammal färg och rost, varefter zinkmönja påfördes som rostskydd. Arbetet avslutades med två strykningar svart linoljefärg.

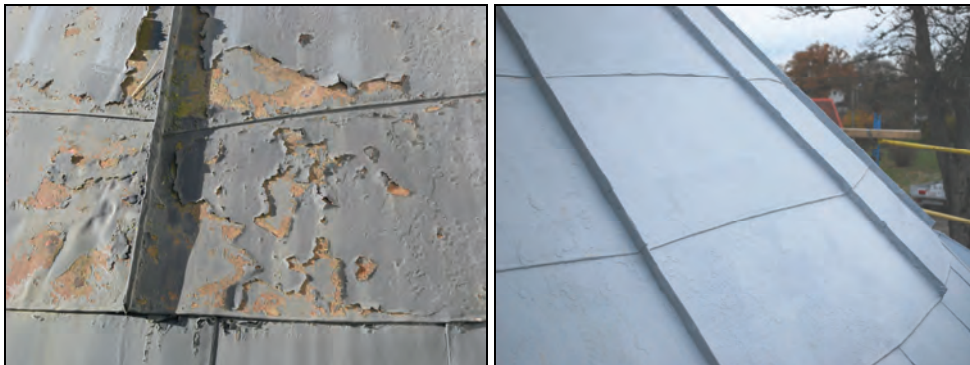
T.v. Bild 15. Flagnande färg och korrosion på kortakets plåttäckning. Foto: Boel Melin.

T.h. Bild 16. Kortakets svartplåt efter skrapning och zinkmönjebehandling. Foto: Boel Melin.

Enligt besiktningsman Oscar Mässing skulle en skrapning av plåten orsaka hål i plåten på grund av den kraftiga korrosionen, han utslöt även möjligheten att måla på plåten på grund av detta. Beslut att bevara den äldre svartplåten, togs trots detta. Entreprenören var emot användandet av blymönja varför beslut (i samråd med Länsstyrelsen i Västmanland) togs att använda alternativet zinkmönja som rostskyddsmedel istället.

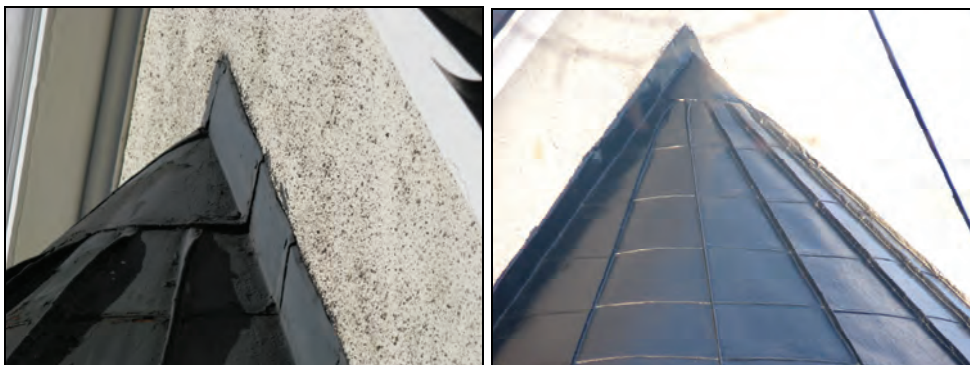
T.v. Bild 17. Absidens topp innan åtgärder. Foto: Boel Melin.

T.h. Bild 18. Absidetak efter åtgärder. Foto: Boel Melin.

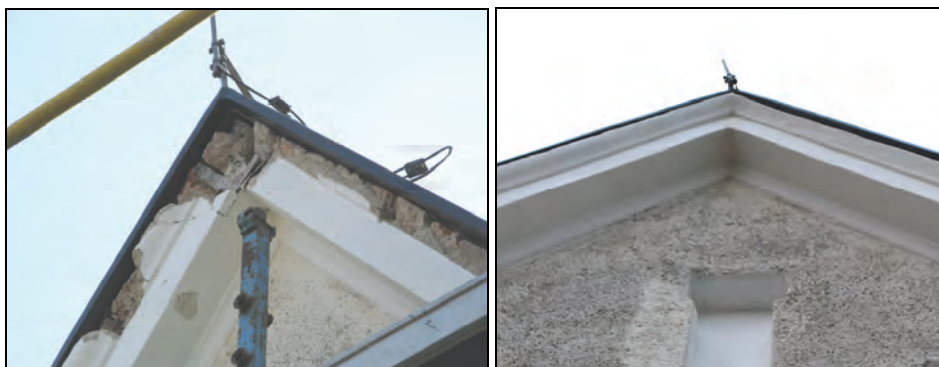
Putsen hade släppt i anslutning mellan ståndskeivor i plåt och de putsade väggytorna. Även på takfoten förekom putsbortfall. Skadorna reparerades med kalkbruk och avfärgades i kalkfärg.

T.v. Bild 19. Putsador på sakristians taklist. Foto: Boel Melin.

T.h. Bild 20. Sakristians taklist efter åtgärder. Foto: Boel Melin.

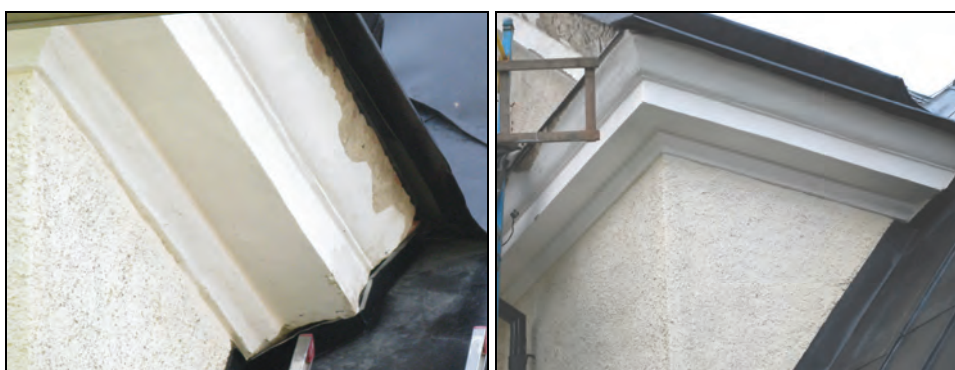
T.v. Bild 21. Putslagning på långhusets taklist vid anslutning till sakristia innan avfärgning. Foto: Boel Melin.

T.h. Bild 22. Putslagning på långhusets taklist vid anslutning till sakristia, efter avfärgning. Foto: Boel Melin.

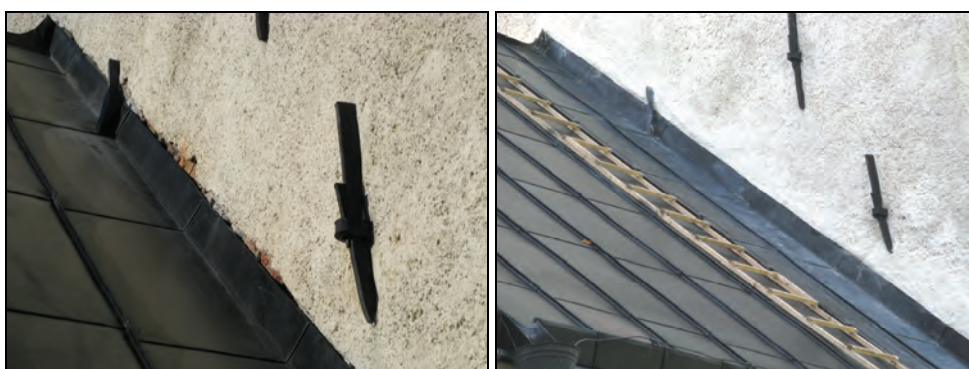
T.v. Bild 23. Putsbortfall vid ståndskeiva i anslutning till tornet. Foto: Boel Melin.

T.h. Bild 24. Området efter putslagning samt avfärgning. Foto: Boel Melin.

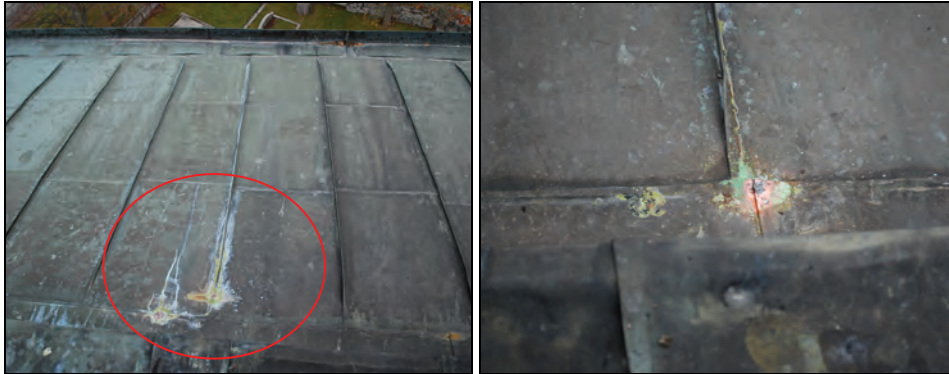
På tornets kopparplåt förekom vissa utmattningssprickor i falserna som löddes ihop. Totalt utfördes lödning på 5 falsar.

T.v. Bild 25. Lödning på torntakets norra takfall. Foto: Boel Melin.

T.h. Bild 26. Utmattningssprickorna löddes ihop på torntaget. Foto: Boel Melin.

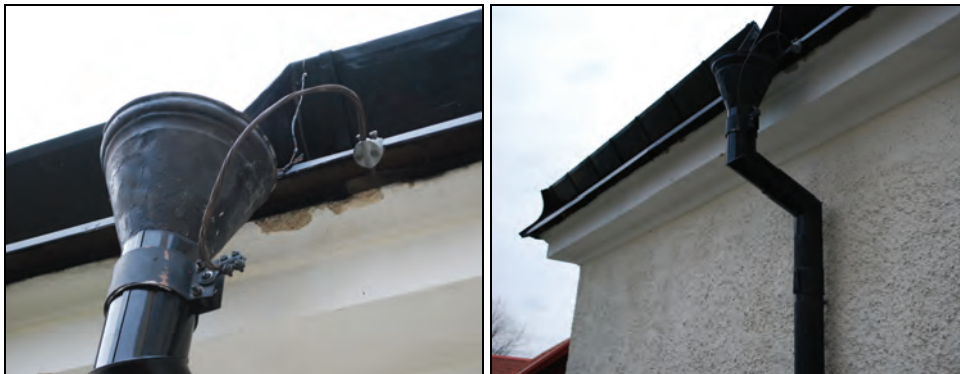
T.v. Bild 27. De äldre trattarna behövs. Foto: Boel Melin.

T.h. Bild 28. Stuprörens mjuka böjar byttes ut mot skarpa vinklar. Foto: Boel Melin.

Stuprörens mjuka böjar byttes ut mot skarpa vinklar runt hela kyrkobyggnaden för att skapa ett mer tidstroget utseende. Detta innebar endast utbyte av de övre delarna av stuprören.
