Grönö säteri

Restaureringar inom ramen för Länsstyrelsens stöd till ekonomibyggnader av enklare typ samt stöd till utvald miljö

Antikvarisk rapport

Grönö 1:1
Björskogs socken
Västmanland

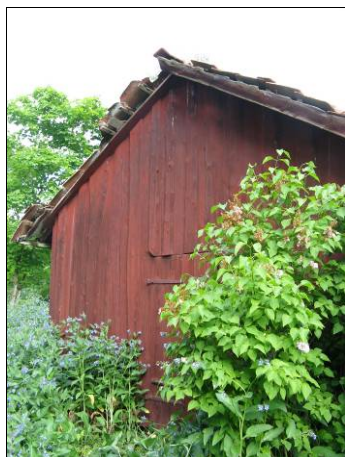
Figur 4. Lada/ladugård. Vindskivan är utformad med urtag för takpannorna. Foto: Helén Sjökvist.

Figur 28. Nya vindskivor utfördes med urtag för tegel precis som man tidigare haft på byggnaden. Foto: Helén Sjökvist.

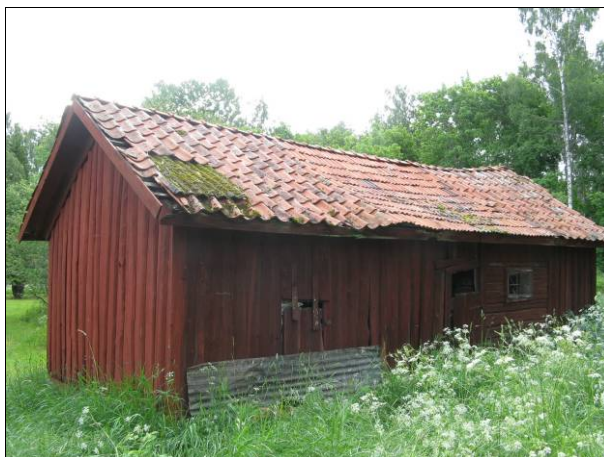
Takkonstruktionen var mycket skadad och i omedelbart behov av åtgärder. Takstolen bestod av sparrar av klena stockar samt över dem liggande åsar. Undertaket bestod av locklagda, okantade brädor med omfattande rötskador. Hammarbandet mot öster var av på ett ställe, cirka på mitten av byggnaden. Åtminstone en av åsarna var av på östra takfallet. Mot öster kalvade väggen ut från takkonstruktionen.

Figur 5. Lada/ladugård. Takfall mot väster med olika typer av takpannor. Det böljande taket avslöjar att konstruktionen är skadad. Foto: Helén Sjökvist.

Takkonstruktionen hade omfattande skador och större delen fick ersättas. På östra sidan fanns en omfattande timmer skada där timret byttes mot äldre virke från stallet vid huvudgården. Hammarbanden är helt bytta på grund av rötskador. Även takstolen är bytt bortsett från nockåsen. Man har även lagt till några ytterligare takstolar mot tidigare antal. Taket försågs med nytt undertak av spontat virke, takpapp och ett nytt, enkupigt betongtegel. Den östra väggen, vilken hade kalvat ut, har dragits tillbaka något. Delar av virket i det gamla undertaket har kunnat användas för att laga fasaden. Fasaderna har avfärgats med falurödfärg.

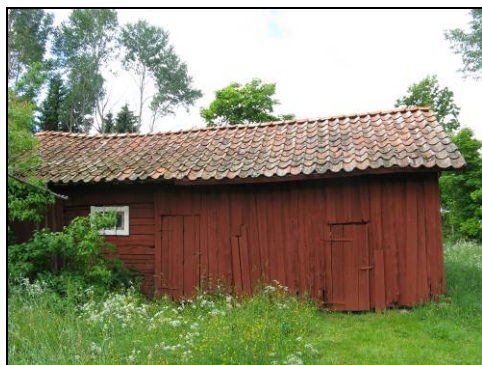
Figur 6. Ladugården sedd från öster före åtgärder. Foto: Helén Sjökvist.

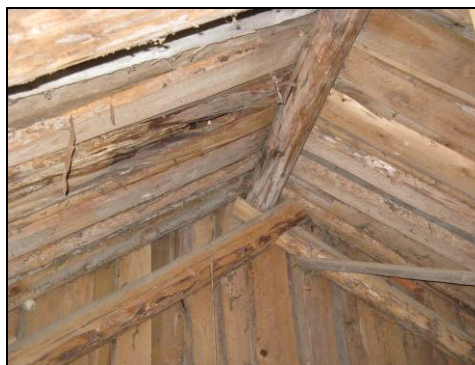
Figur 7. Ladugårdens undertak och nockås före åtgärder, sett mot söder. Foto: Helén Sjökvist.

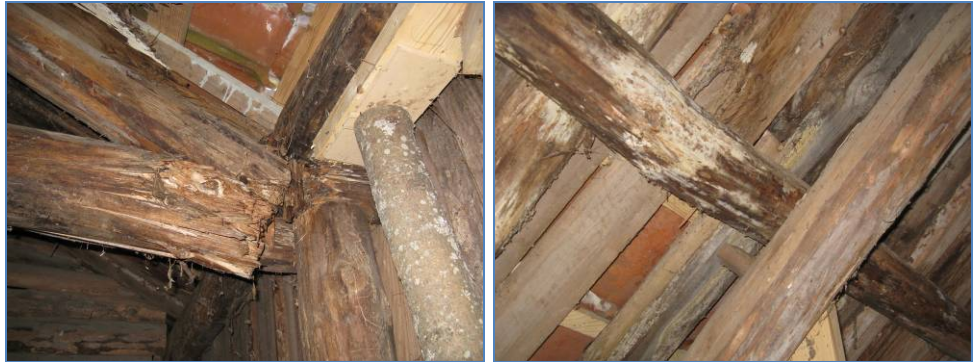
Figur 8. Lada/ladugård. Hammarbandet är av på östra sidan, ungefär mitt på byggnaden. Foto: Helén Sjökvist.

Figur 9. Lada/ladugård. En av de längsgående åsarna på östra takfallet är av. Man har omfattande röt- och svampangrepp i undertaket. Foto: Helén Sjökvist.

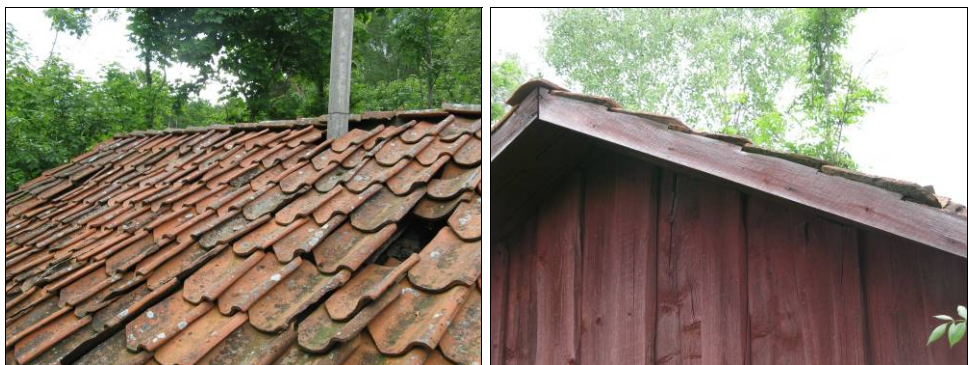
Figur 10. Jordkällare. Taket täcks med tegel från Köpings kyrkas tegelbruk. Teglet är frostsprängt. Foto: Helén Sjökvist.

Figur 11 Jordkällare. Vindskivan har urtag för takeglet. Foto: Helén Sjökvist.

Jordkällaren var i något sämre skick än väntat. Syllarna var helt rötskadade och byttes mot nytt virke. Sidoåsar ochnockås byttes delvis mot nytt virke. Nytt undertak lades och försågs med takpapp. Taket belades med nytt, enkupigt betongtegel.

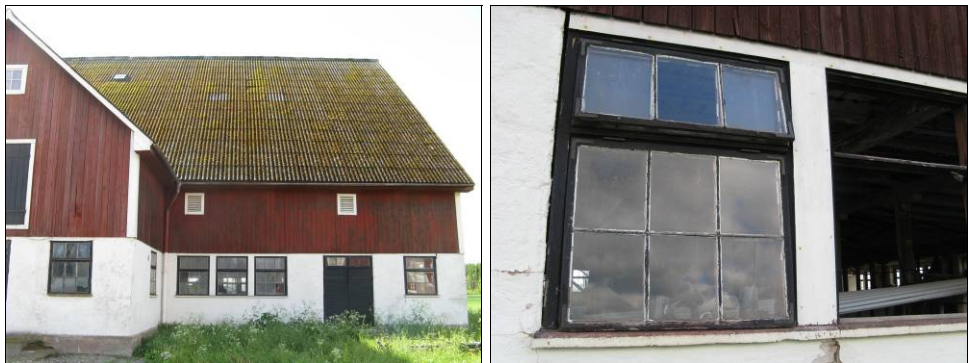
Figur 12. Stora ladugården sedd från norr. Det utskjutande mittpartiet innehöll tidigare kylrum och maskineri för mjölkmaskinen. Foto: Helén Sjökvist.

Figur 13. Fönster på västra fasaden. Till höger syns en öppning där fönsterbågen saknas. Foto: Helén Sjökvist.

Fönstren på norra och västra fasaden är åtgärdade på plats då det inte var möjligt att plocka ut bågarna utan att skador uppkom. Cirka 30 små glasrutor är bytta mot nytt glas. Bågarna är rengjorda från kitt och färg och därefter grundoljade och omkittade. Bågarna och omgivande trä är målade två gånger med en alkydfärg, Jotun drygolin.

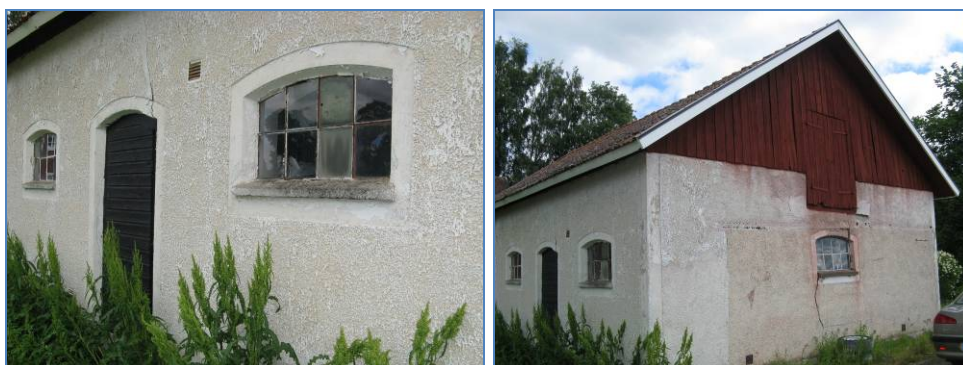
Byggnaden är spritputsad med slätputsade omfattningar kring fönster- och dörröppningar. Fönstren har bågar av gjutjärn med korgbågigt överstycke. Taket täcks med tvåkupigt tegel. Den västra och södra fasaden var målad med en akrylatbaserad färg, det vill säga en så kallad ”plastfärg”, vilken släppte från underlaget i remsor. Övriga två fasader hade en färgtyp som kritade av sig, vilket gjorde att man snarare misstänkte kalk- eller en svag KC-färg.

Figur 14. Hönsbuset med fasad målad med plastfärg samt sprickor över dörröppning. Foto: Helén Sjökvist.

Figur 15. Mot söder har det stått en annan byggnad mot fasaden varför detta parti inte är målat med plastfärg. Foto: Helén Sjökvist.

Den plastfärg som fanns på några av fasaderna har avlägsnats med handredskap. Därefter har putslagningar utförts med kalkbruk och byggnaden har avfärgats med en silikatfärg. Gavelröstena i trä har avfärgats med falurödfärg.

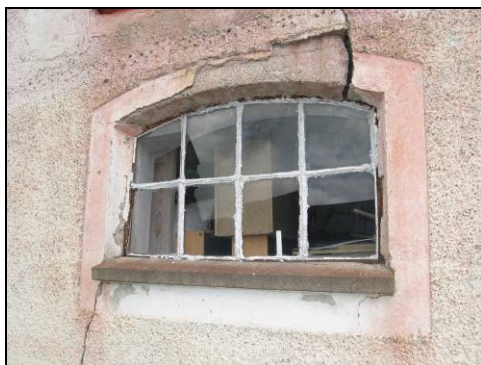
Figur 16. Fönsterbågar av gjutjärn i behov av omkittning. Omfattande sättningsprickor vid fönsteröppning. Foto: Helén Sjökvist.

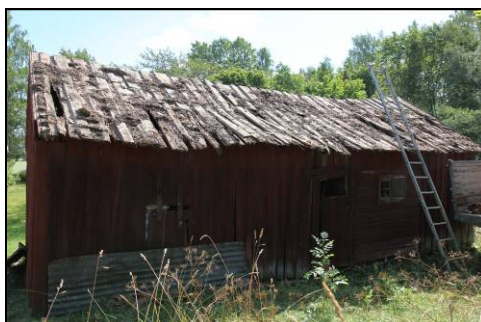
Figur 20. Takteglet nedplockat från västra takfallet. Foto: Grönö gård.

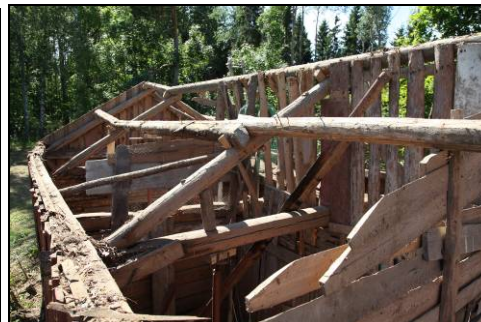
Figur 21. Den gamla takkonstruktionen. Foto: Grönö gård.

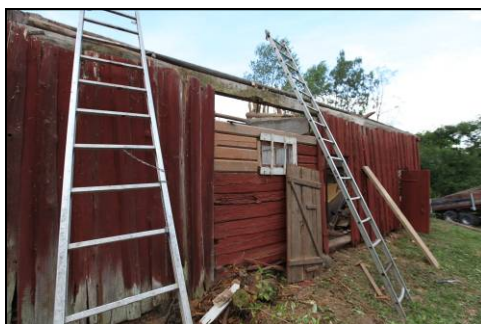
Figur 22. Till vänster om fönstret anas en timmerlagning. Foto: Grönö gård.

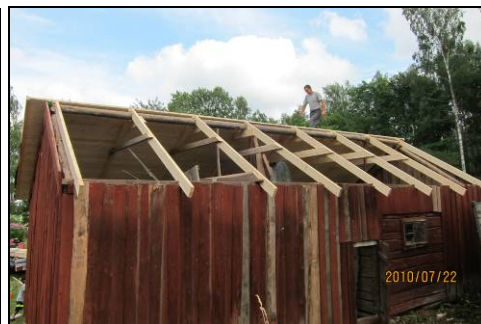
Figur 23. Ny takstol rest. Foto: Grönö gård.

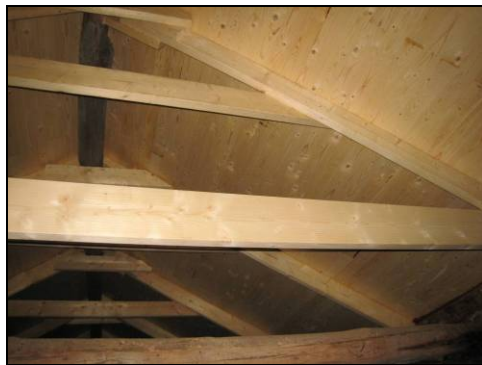
Figur 26. Takkonstruktion och nytt undertak. Foto: Helén Sjökvist.

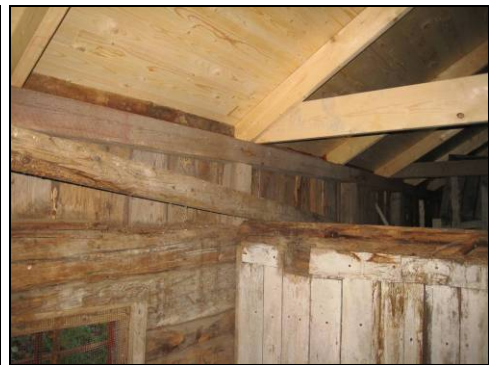
Figur 27. Takkonstruktion med nytt hammarband och undertak. Foto: Helén Sjökvist.

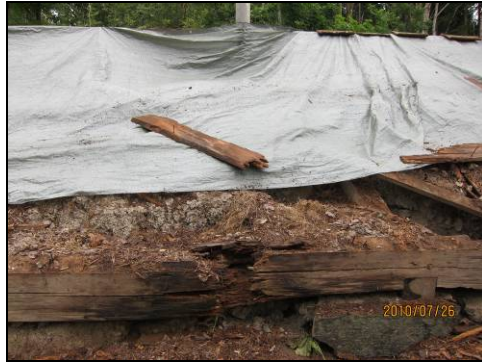
Figur 29. Rötskadad sylvstock. Foto: Grönö gård.

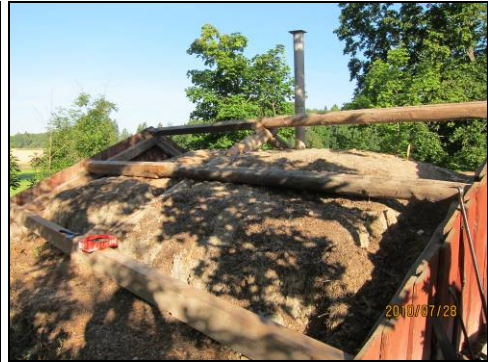
Figur 30. Syllen utbytt mot nytt virke. Foto: Grönö gård.

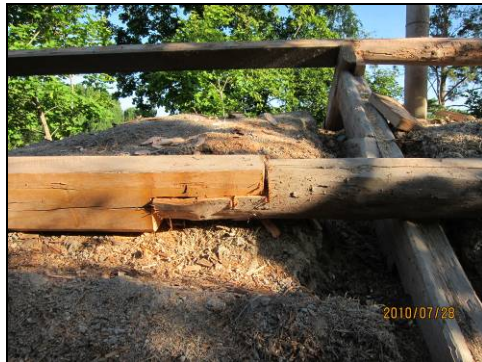
Figur 31. Sidoås skarvad halvt i halvt med friskt virke. Foto: Grönö gård.

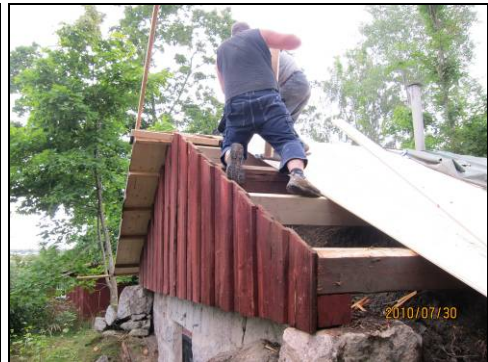
Figur 32. Nytt undertak lades. Foto: Grönö gård.

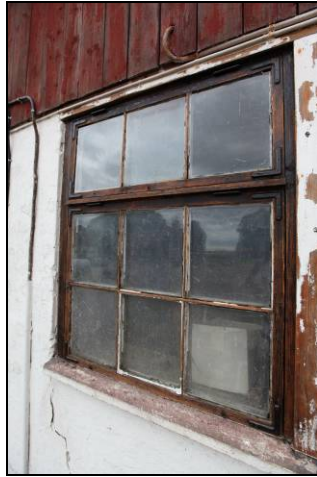
Figur 35. Ladugårdsfönster rengjort och grundoljat. Foto: Grönö gård.

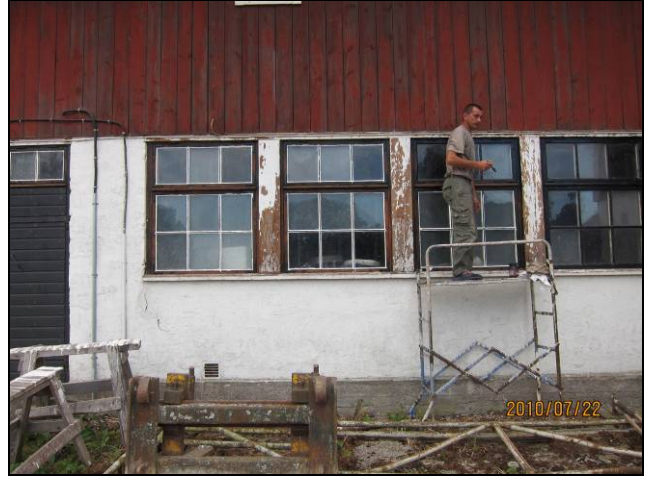
Figur 36. Ladugårds fönster kittade och delvis målade. Foto: Grönö gård.

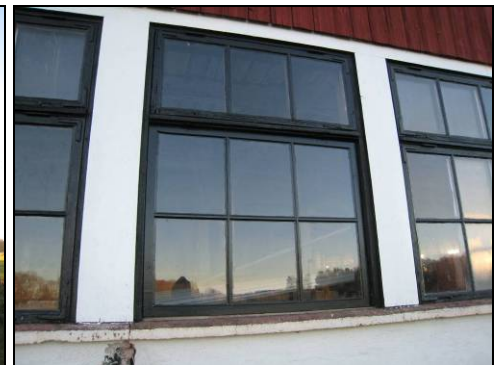
Figur 40. Nyttillverkat fönster på västra fasaden. Foto: Helén Sjökvist.
