Sala sockenkyrka

Omläggning av spåntak

Antikvarisk rapport

Sala klockargård 1:2
Sala landsförsamling
Västmanland

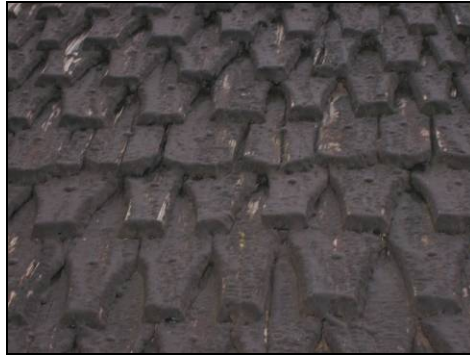
Taket tjärades senaste gången 2004 med trätjära. Från äldre omtjärningar finns spår av stenkolstjära vilket generellt sett kan leda till problem med rötskador.

Figur 3. Näbbspån på vapenhusets västra takfall med spår av tidigare använd stenkolstjärna. Foto: Helén Sjökvist.

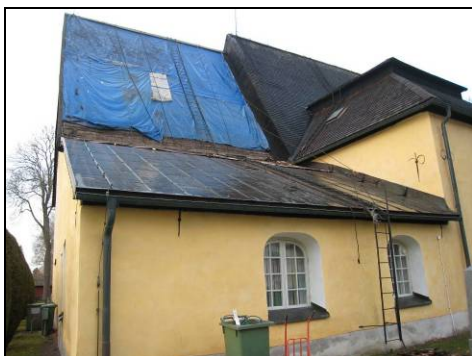
Samtliga takspån på korets norra takfall är bytta. Undertaket av bräder med fasade kanter var i relativt gott skick och kunde behållas. Det gamla spånet var spikat med klippspik eller smidd spik med synliga spikskallar. Spånen var av tillverkade av furu.

Figur 4. Korets norra takfall avtäcktt. Foto: Helén Sjökvist.

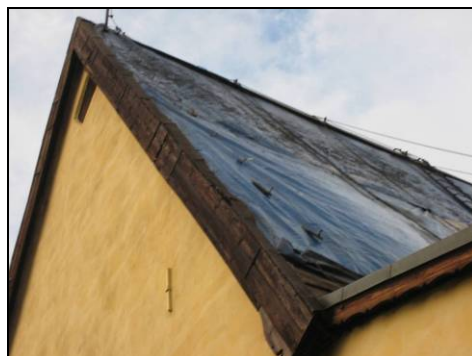
Vid takfoten lades en avluftning i trä. Vindskivan mot öster var i delvis dåligt skick. Redan sedan tidigare har vindskivan skarvats och försetts med sammanhållande järnband. Den övre delen av vindskivan byttes och bands samman lika befintligt.

Figur 5. Vindskivan är sedan tidigare lagad. Foto: Helén Sjökvist.

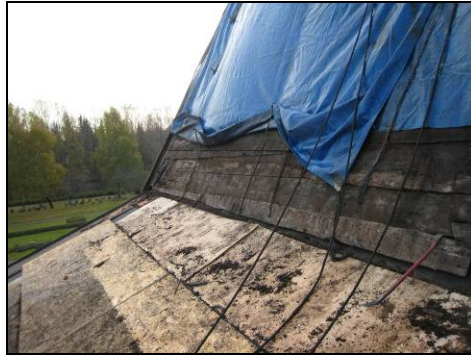
Figur 6. Undertaket var i gott skick. Foto: Bengt Andersson.

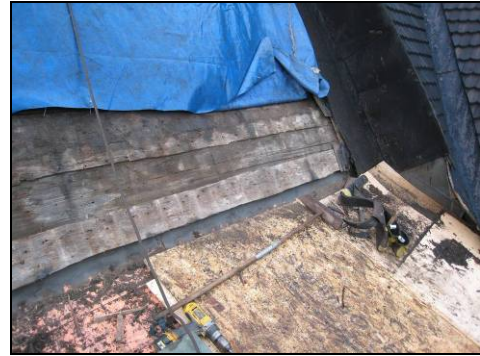
I anslutningen mellan långhuset och korets tak fanns sedan tidigare en plåtavtäckning under spånen, med korta plåtar mellan varje spånvarv. Denna hade rostgenomslag och byttes lika befintligt.

Figur 7. Till höger i bild syns de korta plåtar som ligger mellan korets och långhusets takfall. Foto: Bengt Andersson.

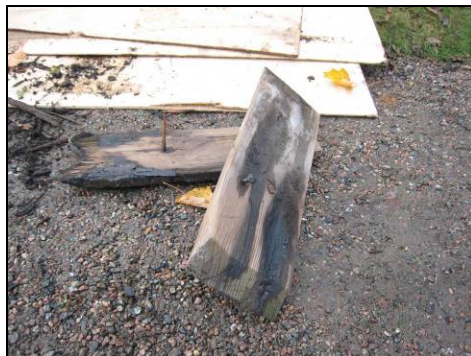
Figur 8. Bortrivet spån från norra takfallet med smidd spik eller klippspik. Foto: Helén Sjökvist.

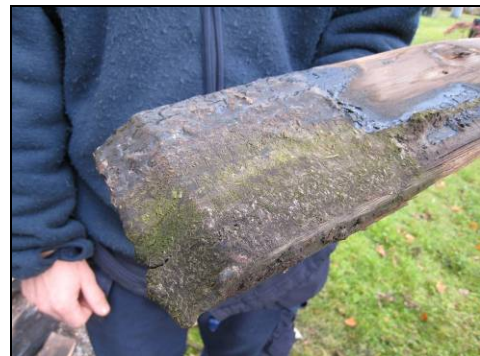
Figur 9. Bortrivet spån med spår av stenkolsstjärna. Foto: Helén Sjökvist.

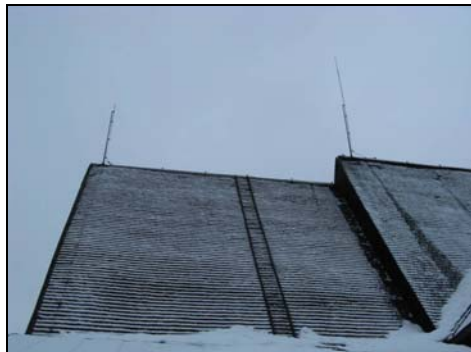
Figur 10. Norra takfallet efter omläggningen med återmonterad takstege. Foto: Helén Sjökvist.

Det nya spånet spikades med dold spikning, vilket man fått tillstånd för i Länsstyrelsens beslut, och spånen är tillverkade i furu med en något tvärare avslutande kant än de äldre spånen. Nya spån levererades tjärade med uppvärmd dalbränd tjära från FC Sweden. Före tjärningen hade träet en fukthalt på 16–17 %.

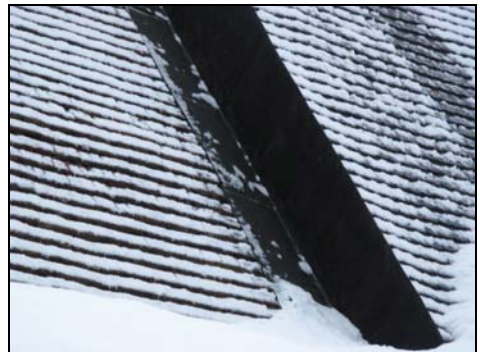
Figur 11. Anslutning mellan korets och långhusets takfall efter omläggningen. Foto: Helén Sjökvist

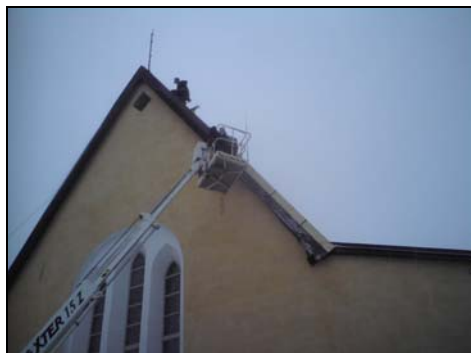
Figur 12. Den övre delen av vindskivan är utbytt. Foto: Hälsinge takspån.

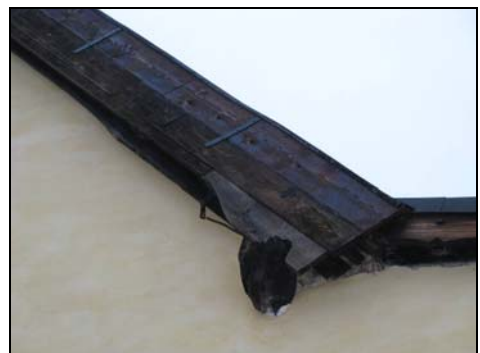
Figur 13. Detalj med delvis utbytt vindskiva samt bevarade järn och plåtöverläggare. Foto: Helén Sjökvist.
