Bergs kyrka

Nya landgångar på vinden

Antikvarisk rapport

Bergs prästgård 2:1
Bergs socken
Hallstahammars kommun
Västmanland

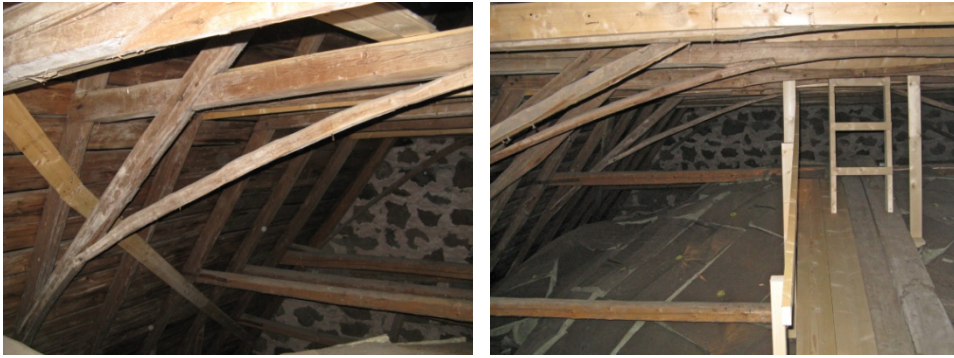
Figur 4. Detalj av den troligen delvis medeltida takstolen. Foto: Helén Sjökvist.

Figur 5. Ny landgång. Foto: Helén Sjökvist.

De tidigare befintliga landgångarna på vinden bestod endast av ett par plankor utan fallskydd. Material återanvändes från befintliga landgångar samt kompletterades med nytt virke. Nya stegar tillverkades i trä.

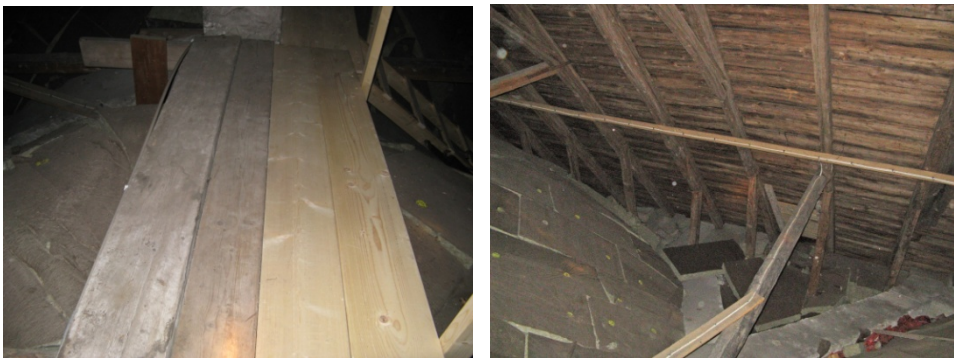
I Länsstyrelsens beslut nämns även att man planerat att justera valvens isolering då denna ligger för nära takfoten, med följden att takfotsventilationen täpps till. Detta tycks inte ha genomförts.

Figur 6. Ny landgång består av delvis återanvänt virke. Helén Sjökvist.

Figur 7. Ingen åtgärd tycks ha gjorts för att förbättra takfotsventilation. Foto: Helén Sjökvist.

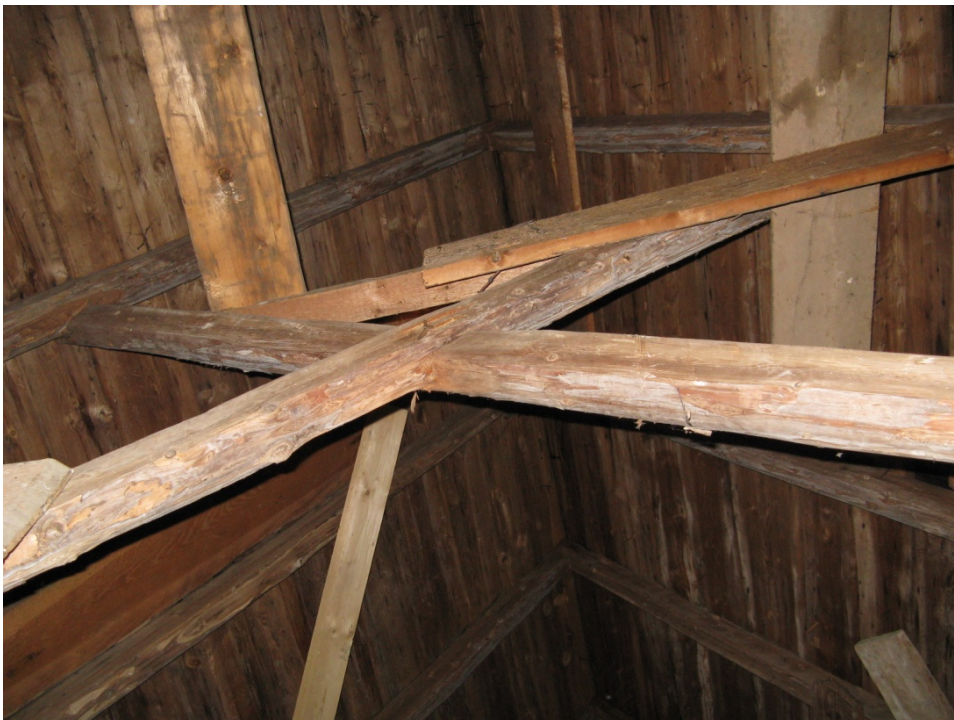
Figur 8. Detalj av takstolskonstruktion sedd motnocken. Foto: Helén Sjökvist.
